## ▶ Asbesti- ja haitta-ainekartoitus

**IVALON ENTINEN EMÄNTÄKOULU**  
**JOKIKUJA 10**  
**99800 IVALO**

IVALON ENTINEN EMÄNTÄKOULU  
Jokikuja 10  
99800 Ivalo

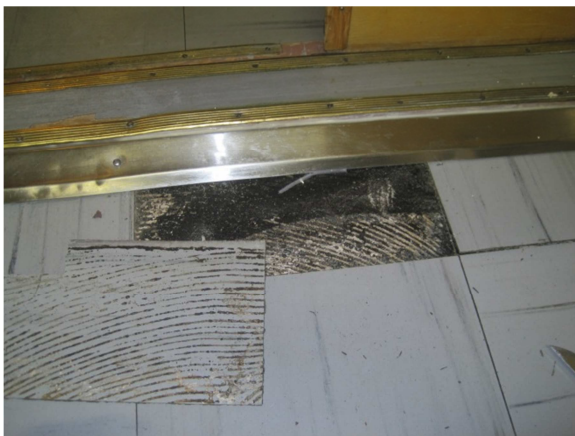
- Päärakennuksen lattiassa olevat vinyylilaatat ja niiden kiinnitysliima sisältävät asbestia (näytteet nrot 6,8 ja 14) yht. ~ 300 m<sup>2</sup>.
- Asuntola 2:n 2. kerroksen asuinhuoneiston (tila 238) ja 3. krs:n asuinhuoneiston lattian linoleum-matto, liima ja tasoite sisältävät asbestia (näyte nro 24) yht. ~ 41 m<sup>2</sup>.

**Kuva 1.** Lattiassa oleva vinyylilaatta ja kiinnitysliima sisältävät asbestia.

| Tila, kerros | Piirustusmerkinnät | Materiaalinimike | Näyttenro | Tulos | Laa-tu | Kun-to | Pölyä-vyys | Tila-kohtainen m <sup>2</sup> | Toimen-pide-ehdotus |
|---|---|---|---|---|---|---|---|---|---|
| Päärak., 3.krs., | 312, Käytävä | Lattialaatta ja liima | 6 | K | V | A | 1 | 66,5 | 3/0 |
| Päärak., 3.krs., | 327, Seurusteluhuone | Lattialaatta, liima ja tasoite | 8 | K | V | A | 1 | 58,5 | 3/0 |
| Päärak., 2.krs., | 226, Opetustila | Lattialaatta, mustaliima ja tasoite | 14 | K | V | A | 1 | 77,5 | 3/0 |

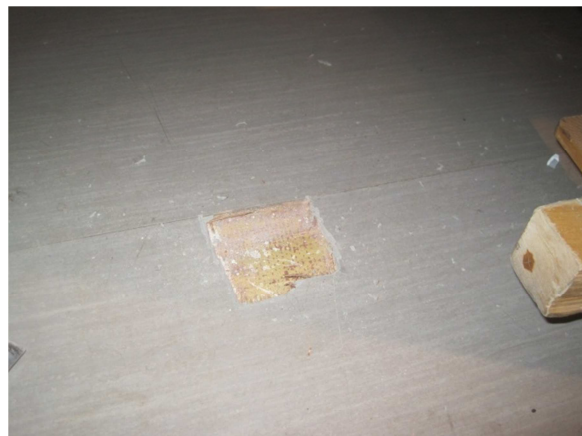
**Kuva 2.** Asuntola 2:n 3. krs:n huoneiston lattian linoleum-matto, liima ja tasoite sisältävät asbestia.

| Asuntola<br>2, 3. krs | 332, Olohuone | Lattian linoleum,<br>liima ja tasoite | 24 | K | V | A | 1 | 13 | 3/0 |

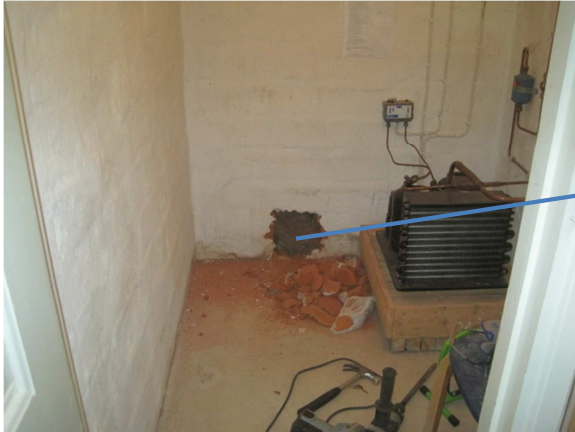
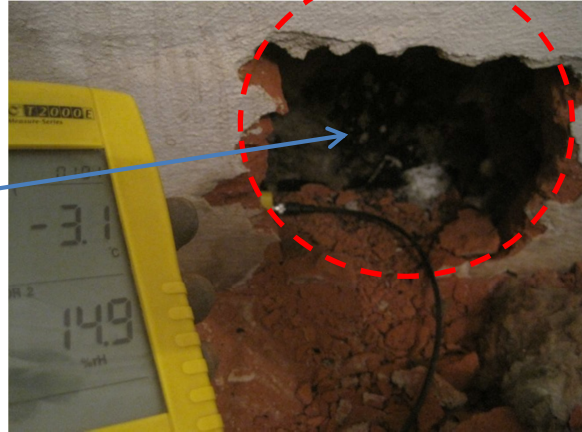
- Rakennusten kellaritilojen ulkoseinien ja lattian bitumivesieristeen PAH-yhdisteiden kokonaispitoisuus 5700 mg/kg ylittää ongelmajätteelle annetun raja-arvon (200 mg/kg), joten kyseinen materiaali on PAH-yhdisteiden suhteen ongelmajätettä (näyte nro 27).

**Kuvat 3-4.** Rakennusten kellaritilojen ulkoseinien ja lattian bitumivesieristeen PAH-yhdisteiden kokonaispitoisuus ylittää ongelmajätteelle annetun raja-arvon.

Näytteen 27 PAH-yhdisteiden kokonaispitoisuus ylittää vaaralliselle jätteelle annetun raja-arvon (200 mg/kg), joten kyseinen materiaali on PAH-yhdisteiden suhteen vaarallista jätettä.

| Asuntola<br>2, poh-<br>jakrs | 045d, Kellarikomero | Seinän bitumieriste<br>villan takaa | 27 | K | | | | 160 | 2/3 |

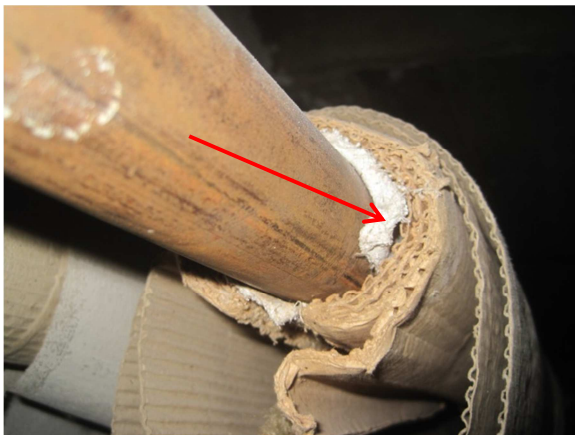
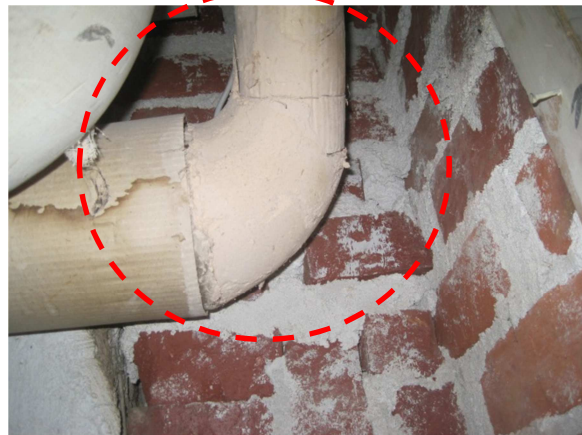
- Asuntolan 1 ja päärakennuksen välisessä putkitunnelissa olevat alkuperäiset osittain purkamattomat putkieristeet sisältävät asbestia. Asbestia on putkien mutkaosuuksien massaeristeessä sekä pitkillä osuuksilla putken ympärillä olevassa huopaeristeessä. Osa rakennuksen putkista kulkee koteloinneissa ja osa rakennuksen sisä rakenteissa. Näiden purettavaksi tuleva määrä selviää vasta saneerauksen yhteydessä. Asbestipitoisia putkieristeitä havaittiin noin 20 jm (Asuntolan 1 ja päärakennuksen välinen putkitunneli).

**Kuvat 5-6.** Asuntolan 1 ja päärakennuksen välisessä putkitunnelissa olevat alkuperäiset osittain purkamattomat putkieristeet sisältävät asbestia

| Asuntola<br>1/ päära-<br>kennus | putkitunneli | Putkieristeet | | K | V | A | 3 | 20jm | 3/0 |
