**Ivalon Entinen emäntäkoulu**  
**Jokikuja 10**  
**99800 Ivalo**

**Hanke nro: 9370 / 2.10.2015**

## TIIVISTELMÄ

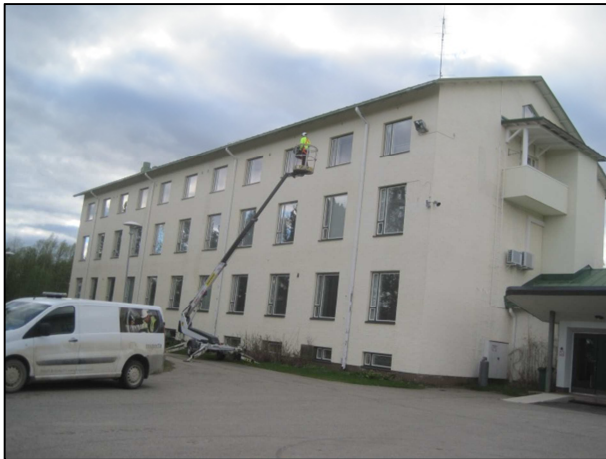
**Kuva 2.** Julkisivurappauksen maalipintojen yleisilme on pääosin kohtalaisen siisti.

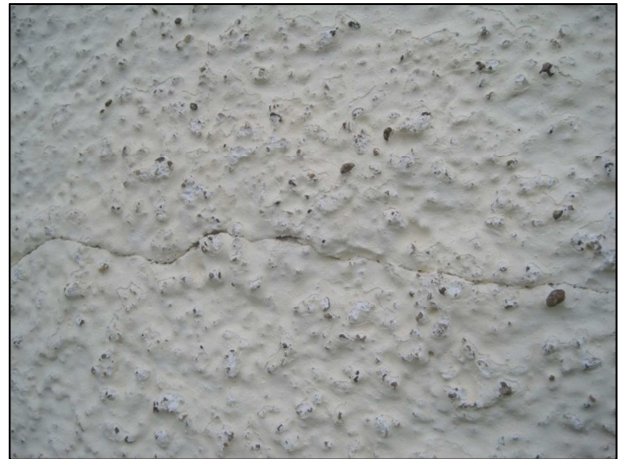
**Kuva 3.** Roiskerappauksen maalipinnoite on lievästi kulu-  
nut roiskeista, minkä lisäksi rappauksessa on eri asteisia  
halkeamia.

Julkisivuille suoritetaan pintarappauskorjaus, jossa olemassa oleva pintarappaus poistetaan ja korvataan. Pintarappauskorjauksen yhteydessä vauriokohdat korjataan riittävältä laajuudelta.

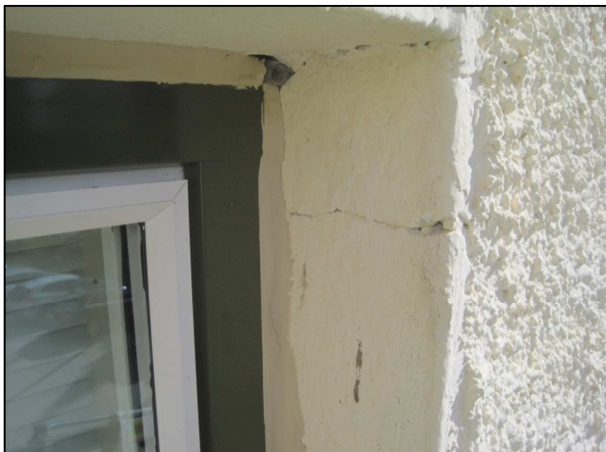
**Kuva 4.** Ikkunasmyygien sileäksi hierrettyssä rappaus-  
pinnassa on paikoitellen halkeamia.

Ikkunoiden sileäksi hierretyissä smyygipinnoissa esiintyi vähäisessä määrin rappausvaurioita, joista osa on uusien ikkunoiden asennuksesta aiheutuneita vaurioita. Ikkunoissa havaittiin lisäksi puutteita ja epätiiveyskohtia karmien ja smyygipintojen saumauksissa.

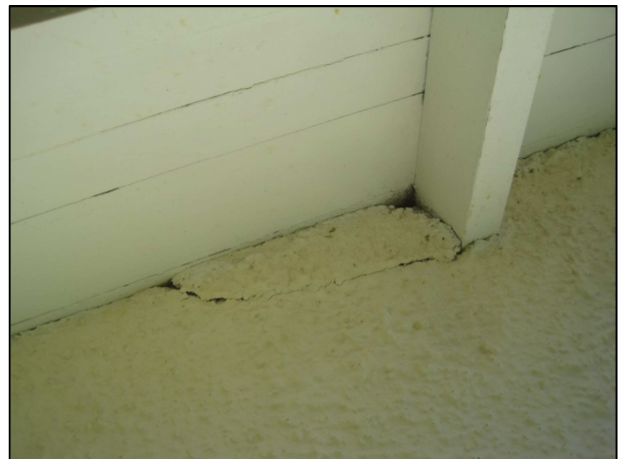
**Kuva 5.** Vesikatteen aluslaudoituksen ja julkisivun liittymäkohdissa on halkeamia, joista on lohjennut suuriakin  
kappaleita.

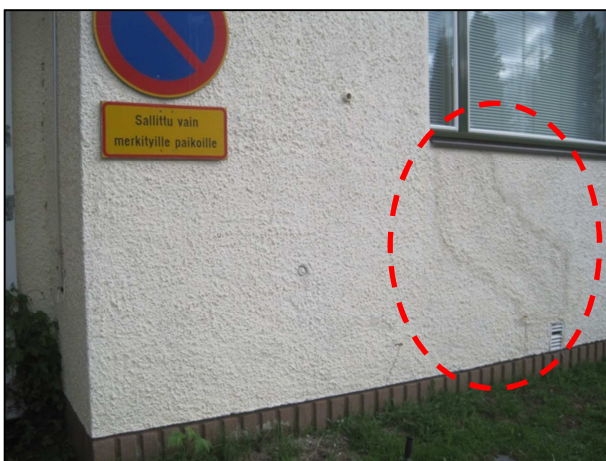
**Kuva 6.** Julkisivuja on korjattu. Korjaukset on selvästi  
havaittavissa.

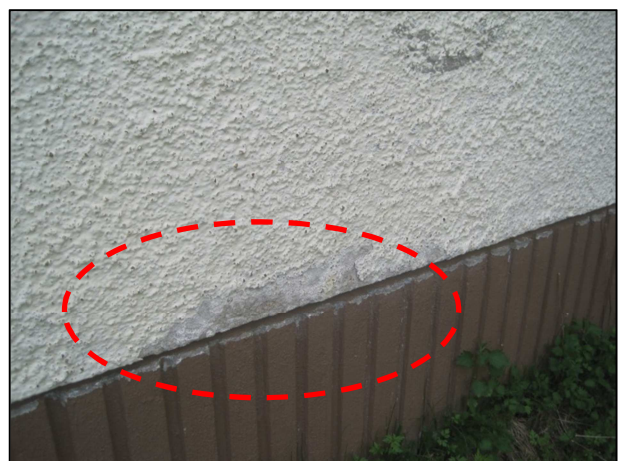
**Kuva 7.** Asuntola 2:n länsipäädyssä julkisivun alapinnas-  
sa oli havaittavissa rappauspinnan irtoamista pienellä  
alalla.

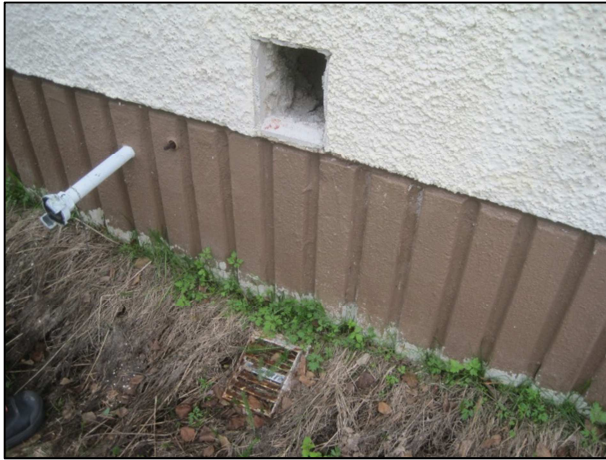
**Kuva 8.** Tuuletusritilä on irronnut.

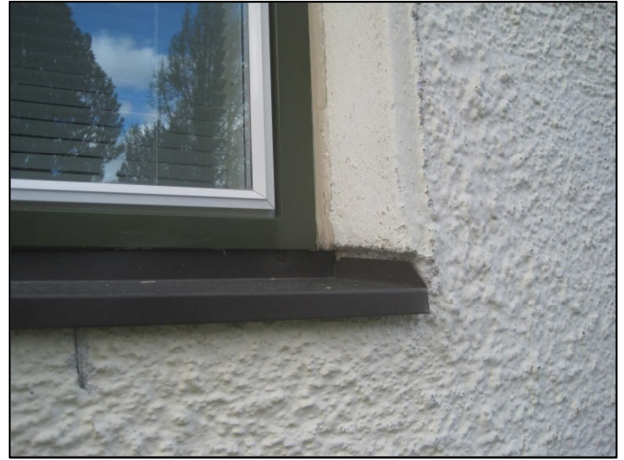
**Kuva 9.** Ikkunoiden vesipeltien kaltevuus on paikoin liian loiva.

Ikkunoiden vesipellit ovat ikkunoiden vaihdon yhteydessä uusitut ja kallistuksiltaan välttäviä. Vesipeltien sivureunat eivät kuitenkaan limity rappauksen kanssa, vaan ikkunasmyygirappaukseen on tehty

kolo ikkunapeltiä varten. Rakenne on todennäköisesti toimiva mutta sivureunojen tiiveyttä voitaisiin kuitenkin tarvittaessa parantaa esim. massaamalla pellinreunan ja smyygin liittymäkohdat.

Rappauskorjausten yhteydessä ikkunoiden vesipeltien kaadot korjataan.

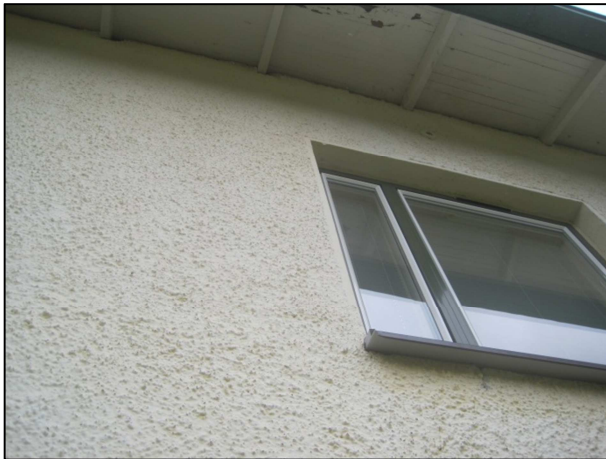
**Kuva 10.** Räystääsaluslaudoituksen alapinnan maali hilseilee paikoitellen.

Räystäskourut ja syöksytorvet ovat alkuperäisiä, joiden kunto on silmämääräisesti tarkasteltuna välttävää. Räystäspohjalautojen maali on hilseillyt.

Sokkelin betonipinnat ja räystäspohjalaudat puhdistetaan irtomaalista ja huoltomaalataan.

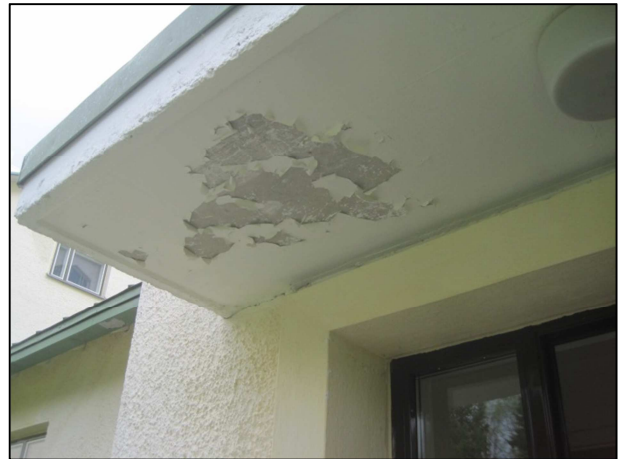
**Kuva 11.** Pääsisäänkäynnin alapuolen maalipinta irttaa alustastaan.

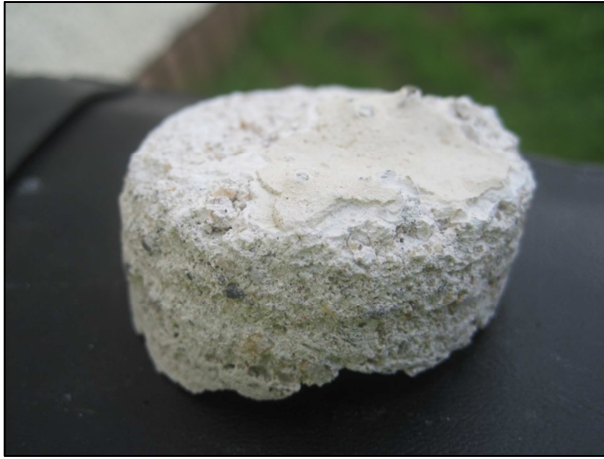
**Kuva 12.** Rappaus on kovaa. (selvitysporaus 1).

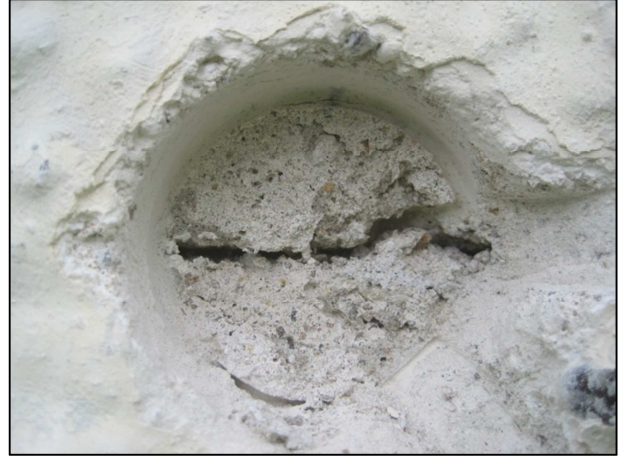
**Kuva 13.** Tiilimuuraus on haljennut, jonka seurauksena myös pintarappaus on halki. (selvitysporaus 7).

| Näyte nro | Rappauskerroksen paksuus (mm) | Karbonatisoituminen minimi-maksimi km. = keskimääräinen karbonatisoitumissyvyys (mm) | | Rapautuminen (mm) | | Teräskorroosiota (on/ei) | Kunto |
|---|---|---|---|---|---|---|---|
| 7. | 25 | - | - | 0 | 0 | ei teräksiä | mikrohalkeaman kohta heikko, muuten lähes hyvä |

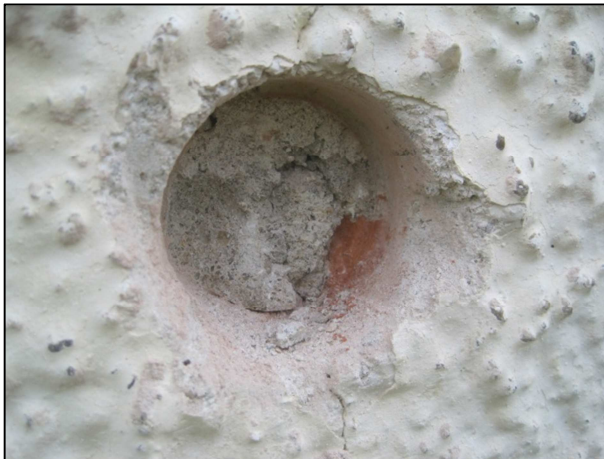
**Kuva 14.** Näyte on hajonnut rappauksen rajalta osittain, muuten kerrokset ovat kiinni (selvitysporaus 12).

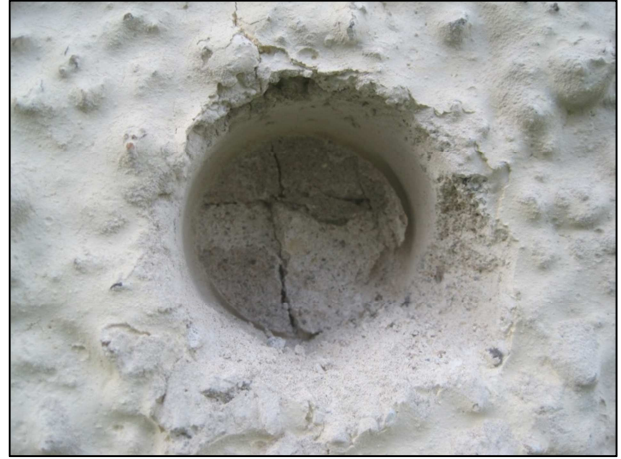
**Kuva 15.** Pinnoitteet ovat laajalti irronneet alustastaan tai puuttuvat kokonaan (selvitysporaus 16).

| Näyte nro | Rappauskerroksen paksuus (mm) | Karbonatisoituminen minimi-maksimi km. = keskimääräinen karbonatisoitumissyvyys (mm) | | Rapautuminen (mm) | | Teräskorroosiota (on/ei) | Kunto |
|---|---|---|---|---|---|---|---|
| 16. | 28 | - | - | 0 | 0 | ei teräksiä | mikrohalkeaman kohdalla heikko, muuten tyydyttävä |
