Hanke nro: 8189  
**Inspecta Oy**  
Henri Käyrä puh. 040 1979 555  
13.06.2014

# Inspecta

## KUNTOARVIO

**Kalotin oppimiskeskus-säätiö  
Saamelaisalueen koulutuskeskus (entinen emäntäkoulu)  
Jokikuja 10, 99800 IVALO**

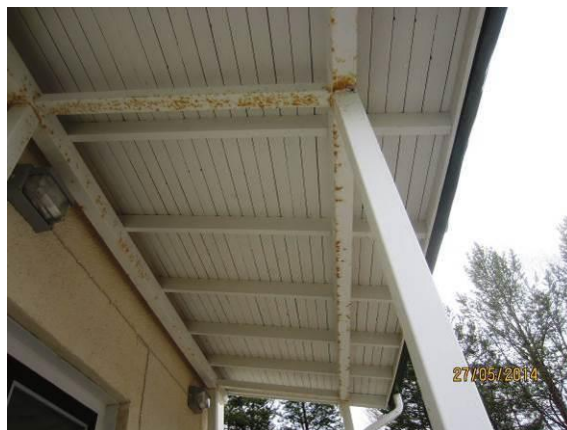
**Kuva 7.** Lastauslaiturin teräsosissa on ruostetta.

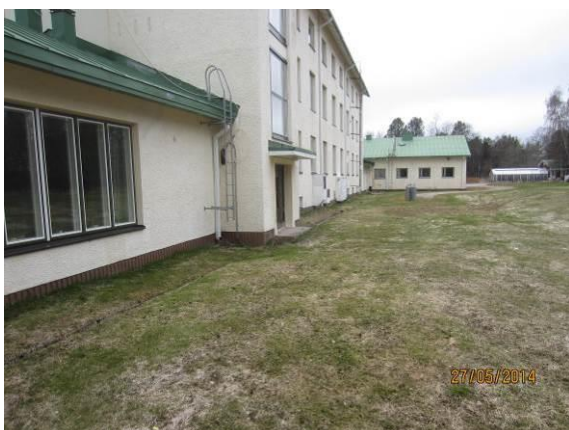
- Salaojaputket ovat todennäköisesti alkuperäisiä tiilisaloja. Salaojat alkavat olla teknisen käyttöikänsä lopussa.
- Kellaritiloissa havaitut kosteusongelmat viittaavat salaojien toimimattomuuteen.
- Takapihalla salaojakaivon pohjalla on havaittavissa vettä purkuputkien alapinnan tasolla.
- Rakennuksen vierustalla olevat betonikourut ovat paikoin painuneet ja vedenpoistossa on puutteita. Takasivustalla pintamaat viettävät rakennusta kohti.

**Kuva 8.** Betonikourujen asennuksissa on puutteita.

- Tulevan peruskorjauksen yhteydessä olisi suositeltavaa rakentaa kohteeseen asianmukaiset salaoja- ja sadevesijärjestelmät sekä asentaa kellarin perusmuuria vasten perusmuurilevy tai vastaava. Karkea kustannusarvio on noin **60 000 €**

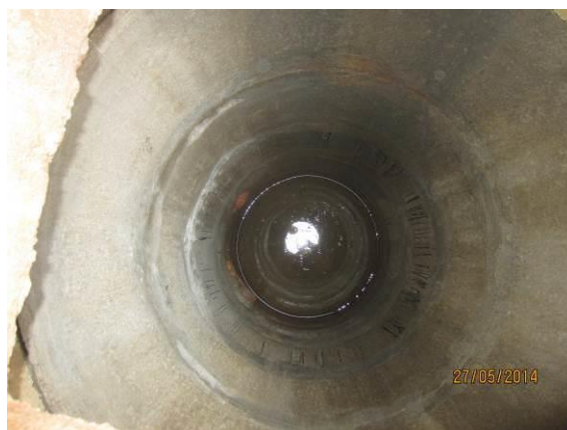
**Kuva 9.** Salaojakaivo.

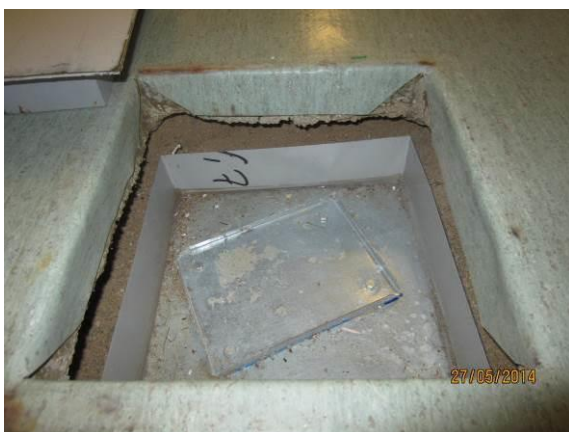
- Päärakennuksen kellarin alapohjissa oli havaittavissa paikoin koholla olevia pintakosteusarvoja. Pintakosteusarvot olivat koholla etenkin niissä tiloissa, missä on vanhoja mattopäällysteitä. Havainnot on esitetty tarkemmin kohdassa 132 Tilat ja tilapinnat.
- Päärakennuksen käytävillä on tehty korjausvaluja ja roilotuksia. Näillä kohdin on havaittavissa halkeamia laatasta. Tarkastusluukkujen kohdilla ei ole havaittavissa lämmöneristettä.

**Kuva 12.** Päärakennuksen käytävän alapohjaa. IV-tarkastusluukun kohdalla alapohjassa ei ole havaittavissa lämmöneristettä.

- Maanvaraiset lämmöneristämättömät alapohjat ovat riskirakenteita ja alkuperäiset rakenteet (vedeneristeet) alkavat olla käyttöikänsä lopussa. Tiloissa olevat muovimattopinnoitteet soveltuvat huonosti kellaritiloihin. Mikäli kellaritiloja halutaan käyttää nykyisessä käyttötarkoituksessa (pukutiloja, opetustiloja, teknisiä tiloja) on syytä varautua laajempaan peruskorjaukseen. Vaihtoehtoina on vanhojen alapohjien uusiminen kokonaan tai pinnoitteiden uusiminen kosteusrasitusta kestäviksi. **Lopulliset korjauskustannukset on mahdollista arvioida vasta alapohjien kuntotutkimuksen ja korjaussuunnittelun myötä.**

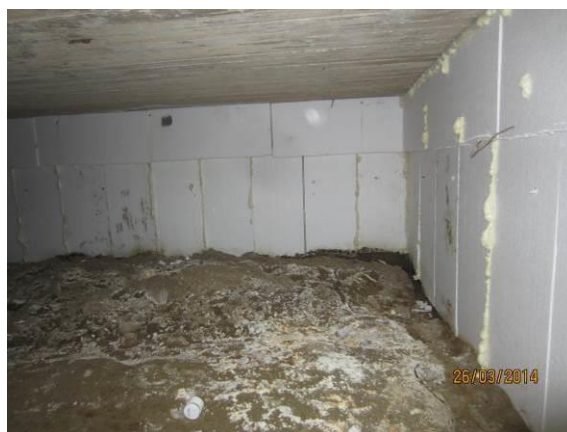
- Asuntolarakennuksen ryömintätilallisessa alapohjassa ilma ei vaihdu ja tarkastushetkellä ilmankosteus oli aistinvaraisesti havainnoituna korkea. Hiekkatilassa on havaittavissa näkyvää mikrobikasvustoa. Perusmuurin ulkopintoihin on tilassa laitettu styrox-levy. Tilassa oleva kosteus aiheuttaa mikrobivaurioriskin alapohjan eristetilän osalle. Eristeenä on todennäköisesti tojalevy, joka on vaurioaltis materiaali.

**Kuva 13.** Asuntola-osan alapohja. Hiekan pinnassa on näkyvää kasvustoa,

- Asuntolaosan kellarin alapohjat ovat laajemman korjauksen tarpeessa, mikäli tilat halutaan ottaa käyttöön.
- Asuntolaosan ryömintätilallisen alapohjan ilmanvaihtoa tulee parantaa ja vaurioitunut/haiseva maa-aines on syytä poistaa. Alapohjarakenteen lopullinen korjaustarve tarkentuu kuntotutkimuksen myötä.

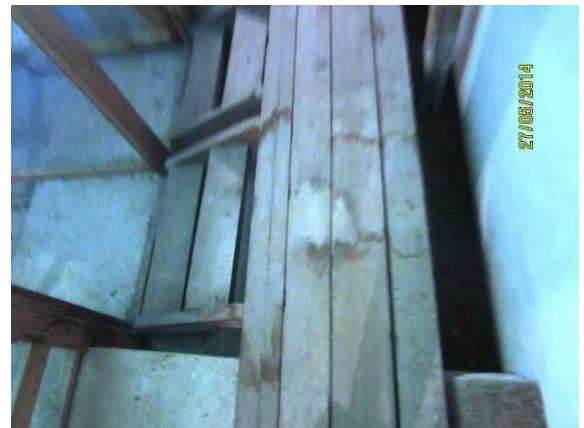
- Yläpohjatilassa ja vesikaton aluslaudoituksessa oli havaittavissa useita vuotojälkiä. vuotojälkiä on havaittavissa paikoin myös sisäkatossa.
- Lähtöaineiston perusteella yläpohjissa on lämmöneristeenä 200 mm tojalevyeriste. Kattovuotojen vuoksi on todennäköistä, että mikrobivaurioita on ainakin paikallisesti. Rakenteen kunto on syytä tutkia tarkemmin korjaussuunnittelun lähtötiedoiksi.
- Yläpohjarakenteen lämmöneristävyys on huono.
- Aistinvaraisesti tarkasteltuna ilman vaihtuvuus yläpohjatilassa oli riittävä. Tulevan vesikattoremontin yhteydessä ilman vaihtuvuuteen on syytä kiinnittää erityistä huomioita.

**Kuva 16.** Yleiskuva yläpohjasta, vuotojälkiä kulkusillan päällä.

| • Yläpohjien korjaus vaurioalueilta (korjauksen laajuus ja toteutustapa selviää vasta kuntotutkimuksen ja korjaussuunnittelun myötä). Karkea kustannusarvio | 30 000 € |

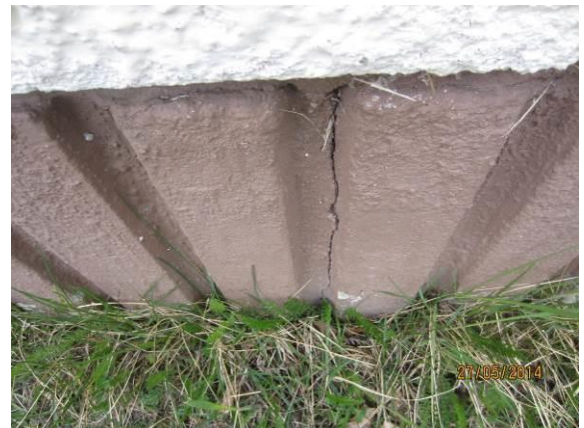
- Kellarin seinissä ja perusmuurin näkyvällä osalla on muutamia yksittäisiä halkeamia havaittavissa. Laajamittaista perustuksien painumiseen viittaavaa ongelmaa ei havaittu.
- Julkisivurappauksessa on muutamia halkeamakohtia, joita on paikkailtu. Vauriot eivät todennäköisesti johdu painumisesta ja asiaa on käsitelty tarkemmin kohdassa 1241 ulkoseinät.

**Kuva 18.** Asuntola, kellarin perusmuurissa on halkeama.

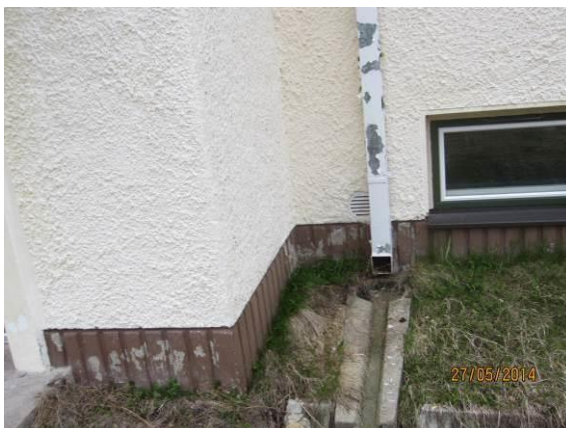
**Kuva 19.** Yleiskuva, kellarin perusmuurin maali on paikoin irronnut.

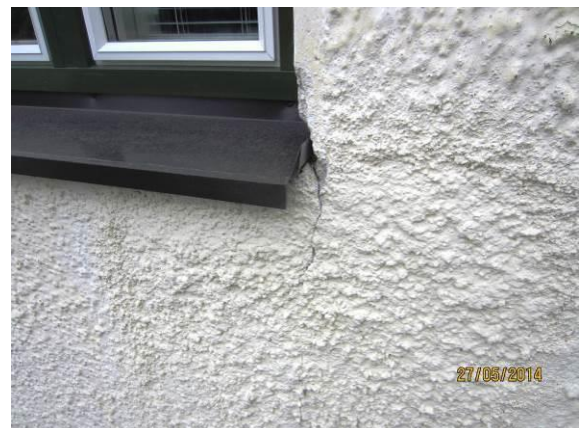
- Julkisivupinnat on rapattu/maalattu.
- Selkein toistuva vaurio julkisivussa esiintyy ikkunapeltien liittymissä/ikkunapielissä. Ikkunapellit on uusittu ja rappausta poistettu liittymistä. Peltien uusimisen yhteydessä rappausta ei ole kuitenkaan uusittu "pellin päälle", joten ikkunapieliä pitkin valuva vesi on todennäköisesti aiheuttanut rapautumaa ja halkeilua (ks. kuvat 20-22).
- Julkisivun vaurioita on korjattu ja osassa korjatuista kohdista vauriot ovat uusiutuneet.
- Maajalasta tarkasteltuna/koputeltuna rappaus on hyvin kiinni alustassaan.
- Julkisivurakenteiden osalle on syytä tehdä kuntotutkimus korjaustarpeen ja rappauksen kunnon selvittämiseksi. Todennäköisesti korjaustapana riittää peltien liittymien korjaus, halkeamien korjaus ja julkisivun uudelleenpinnoitus.

**Kuva 20.** Yleiskuva, ikkunapellin liitos puutteellinen. Rappausta ei ole jatkettu pellin päälle.

- Julkisivujen kuntotutkimus. 8 000 €
- Julkisivukorjaus (paikkakorjaukset + pinnoitus, tarkentuu kuntotutkimuksen myötä). 60 000 €

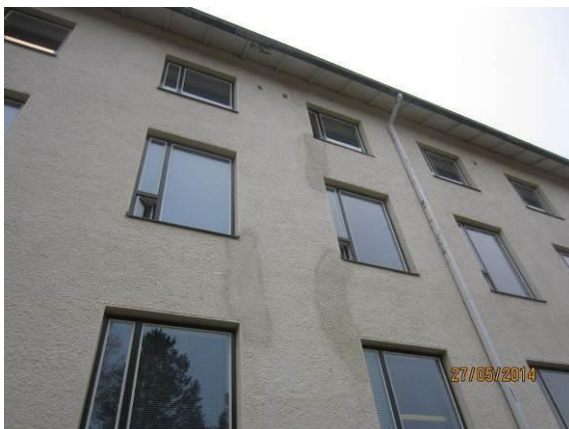
**Kuva 21.** Yleiskuva, vauriokorjauksia julkisivussa.

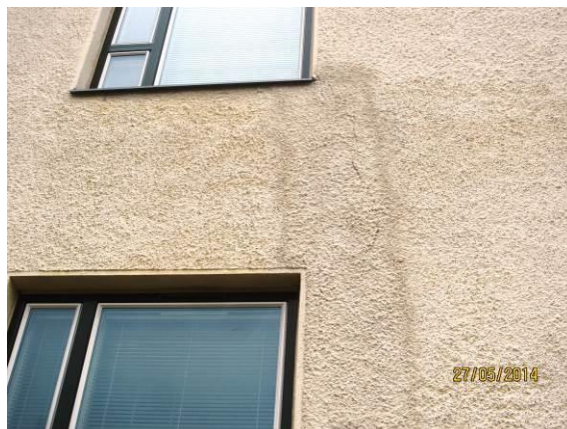
**Kuva 22.** Yleiskuva, halkeama on uusiutunut korjattulla osalla.**1242 Ikkunat**

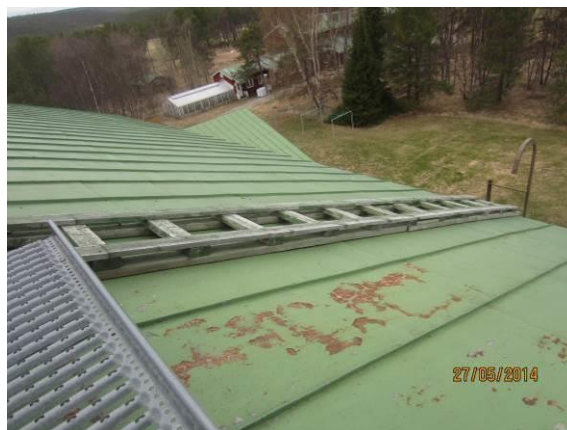
- Vesikate on todennäköisesti alkuperäinen. Katteen maalipinta on useasta kohtaa irronnut ja haalistunut. Päärakennuksessa kate on myös monin paikoin ruosteinen. Läpivientien kohdilta puuttuvat paikoin vastakaadot.
- Vesikaton aluslaudoituksessa on useassa kohtaa kosteusjälkiä, laajempia lahovikoja tai kantavuutta heikentäviä vaurioita ei kuitenkaan havaittu.
- Talotikkaat ja vesikattovarusteet ovat huonokuntoisia ja uusimisen tarpeessa.
- Räystäskourut ovat todennäköisesti alkuperäiset. Syöksytorvet on ainakin osin uusittu. Varusteet on syytä uusia kateen uusimisen yhteydessä.
- Laskennallisesti peltikate on käyttöikänsä lopulla ja se on vuotanut useasta kohdasta.
- Vuotojen, ruosteen, varusteiden huonon kunnon ja katon iän perusteella suositeltavinta olisi uusia vesikatot kokonaisuudessaan lähivuosina.

**Kuva 30.** Kate on paikoin ruostunut.

- Vesikatteen uusiminen varusteineen 1...3 vuoden kuluessa. **140 000 €**

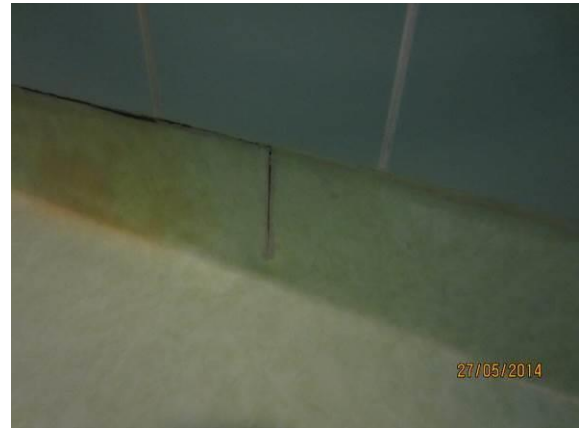
- Kellarin sauna- ja pesuosasto pukutiloineen on teknisen käyttöikänsä lopussa ja laajan peruskorjauksen tarpeessa. Pukuhuoneen muovimattolattioista oli mitattavissa koholla olevia pintakosteusarvoja.

**Kuva 34.** Kellarin pukuhuoneen suihkunurkassa muovimatto on rikki.

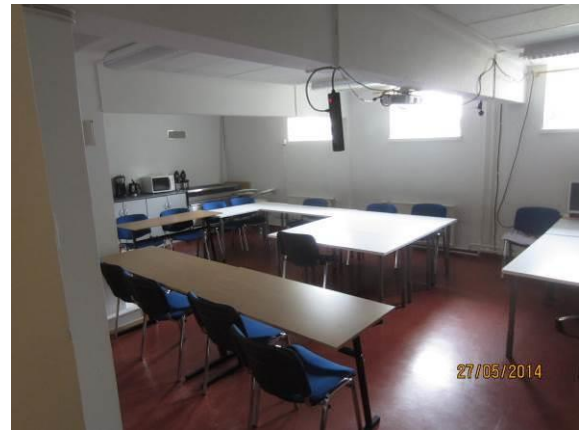
- Kellarin opetustilassa 013 on lattiassa vanha muovimatto ja tilasta oli mitattavissa kohonneita pintakosteusarvoja. Tilassa oli aistittavissa poikkeava, mahdollisesti kosteus- ja mikrobivaurioon viittaava haju.

**Kuva 36.** Kellarin luokkatila.

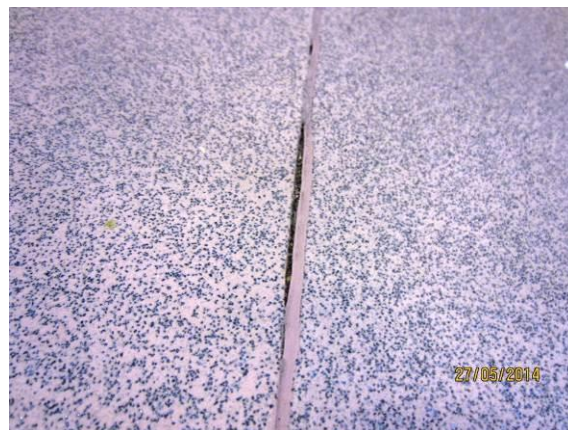
- Keittiötiloissa lattiaan mattopinnat ovat todennäköisesti 90-luvulta. Mattojen saumat ovat paikoin rikki ja pesuvedet ovat päässeet maton alle. Keittiötilassa käytetään runsaasti vettä pesemiseen, mikä lisää vaurioriskiä.
- Opetuskeittiön lattia on koolattu levyrakenne. Lattian kaadoissa on puutteita ja muovimatot alkavat olla käyttöikänsä lopussa lähivuosina.
- Tilojen katoissa on alkuperäisiä haltex-levyjä, jotka ovat käyttöikänsä päässä ja osin huonosti kiinni.
- Ruokasalin osalta seinä- ja kattopinnat ovat kunnossa. Lattian matto alkaa olla uusimisen tarpeessa lähivuosina.

**Kuva 40.** Keittiön mattosaumat on paikoin rikki.2 - 3. kerros

- Aulan yhteydessä olevat wc-tilat on remontoitu ja niihin ei kohdistu korjaustarvetta.
- **Kokonaisuudessaan 1. kerroksen mattopinnat kosteusrasitetuilla alueilla ovat uusimisen tarpeessa pikaisesti ja muilta osin korjaustarve on ajankohtaista 5...10 vuoden kuluessa. Tuleva peruskorjaus huomioiden suositeltavinta on kunnostaa mattosaumat pikaisesti ja laajempi pintojen uusiminen tehdä peruskorjauksen yhteydessä 1...5 vuoden kuluessa.**

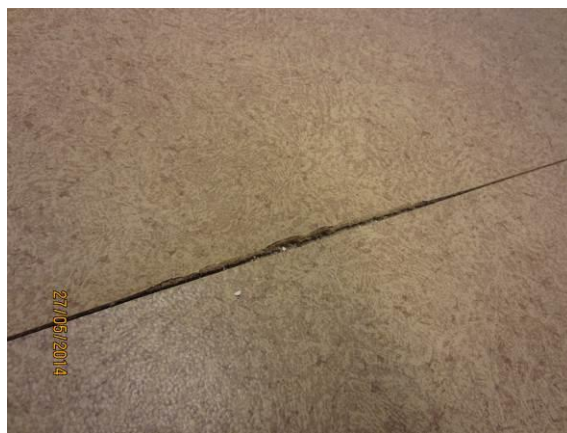
**Kuva 48.** Lattiamattojen saumat ovat paikoin rikki.

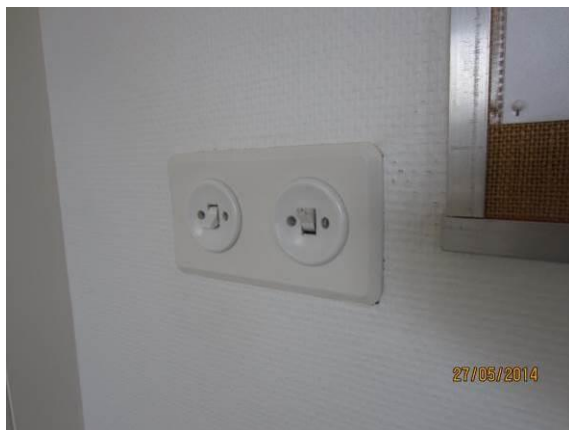
**Kuva 62.** Vanhoja käytössä olevia valokytkimiä 2.krsa aulassa.

- Uusitaan asuntolarakennuksen pistorasiat ja kytkinlaitteet tulevassa peruskorjauksessa.
- Uusitaan päärakennuksessa vanhemmat asennukset tulevassa peruskorjauksessa.

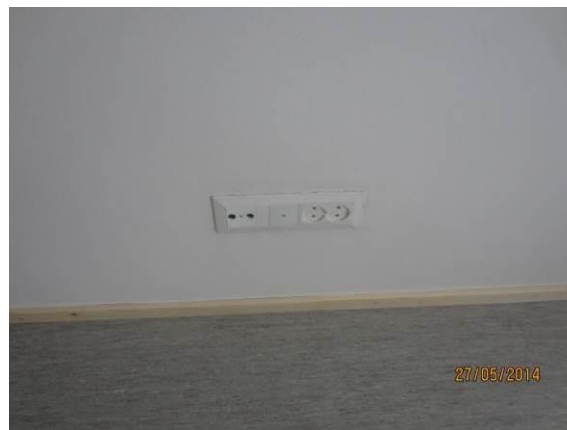
- Asuntolarakennuksen pistorasiat ja kytkinlaitteet ovat pääosin 80-luvulta. Kellarissa ja osassa huoneistoista on osin vielä vanhempia asennuksia.

**Kuva 63.** Asuntolan 80-luvun asennuksia.
