**Raportti****Työnumero: 050823800493**

**Kohde:** Kalotin oppimiskeskus säätiö, Jokikuja 10, 99800 Ivalo

**Toimeksianto:** Rakenteiden selvitys /ko. rakenteiden kosteuskartoitus.

**Tutkimus pvm:** 20 ja 21.10.2008

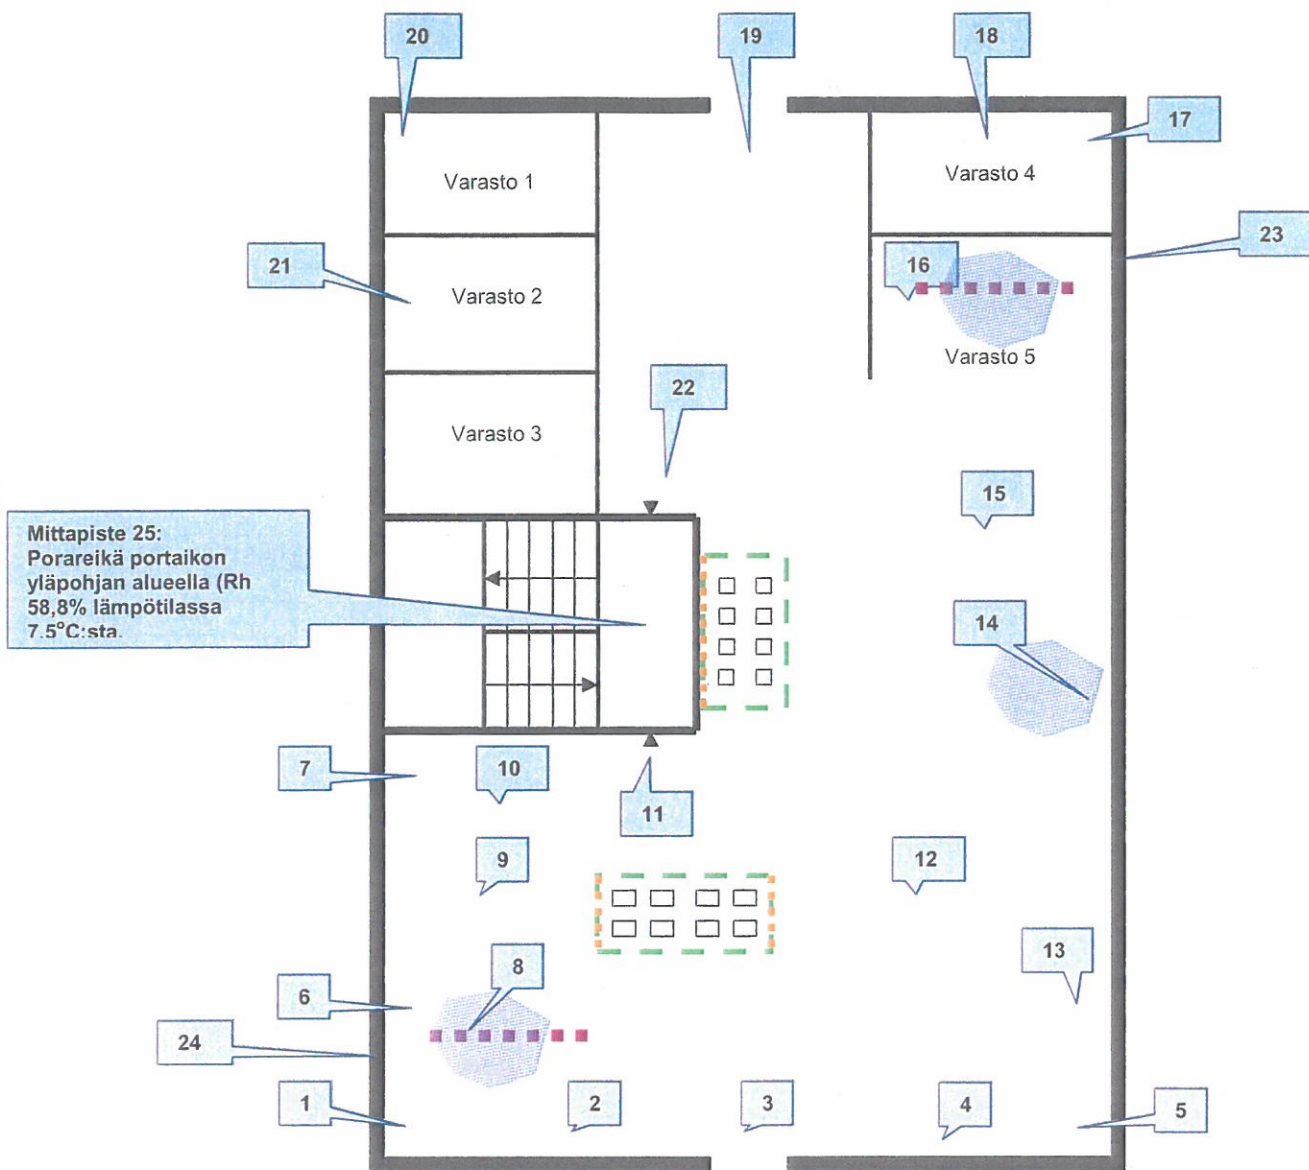
**Piirros/pohjakuva, ullakkotila:**

Vesikaton ja savuhormin liitoskohdan alueelta näkyy valoa => sade- ja sulamisvesillä esteetön pääsy alapuolisiin rakenteisiin

Konesaumattu peltikate vuotaa saumausten alueilta (ei aluskatetta) => vesikatteen alapinnassa jäätä tarkastuspäivän aamuna 20.10.2008 => jää alkoi sulamaan päivän edetessä. Peltikatteen alustana olevissa ruodelaudoituksissa silmin havaittavia vaurioita.

Pintabetonilaatan kosteus koholla pohjakuvasta rajoitetulta alueelta vesikaton vuotokohtien alapuolisilta osuuksilta => yläpohjan eristetilasta ei havaittu kohonneita kosteuksia ko. kohdilta (alueille porattu 50mm tarkistusreiät).

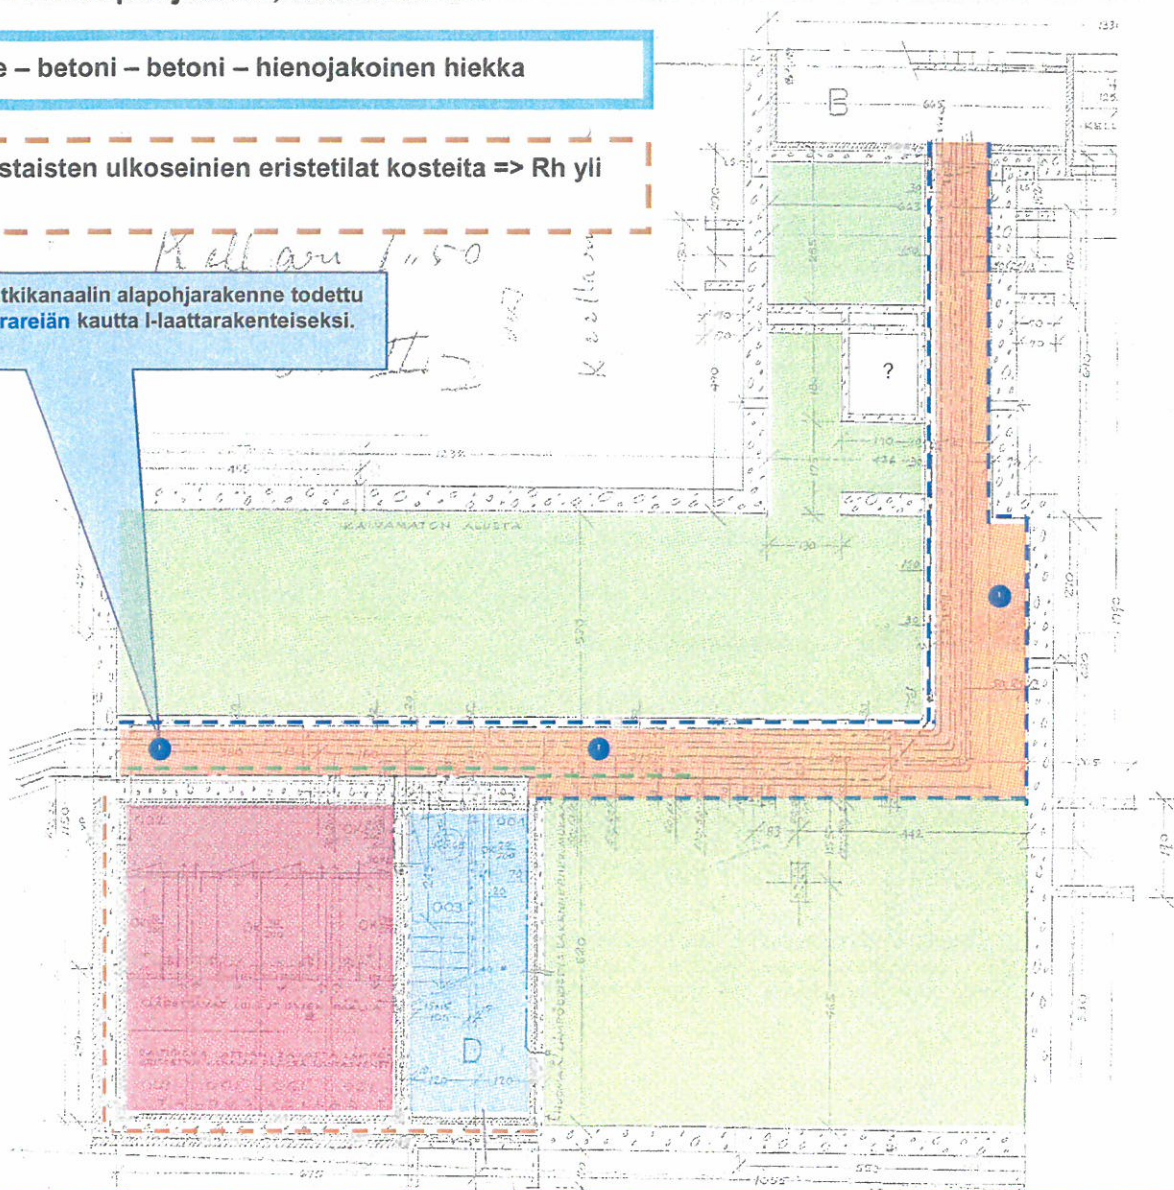
**Maanvastaisten ulkoseinien eristetilat kosteita => Rh yli 70%!**

**Putkikanaalin alapohjarakenne todettu porareiän kautta I-laattarakenteiseksi.**

**Putkikanaalin pohjaosalla rakennusaikaista purkujätettä => valurautainen viemäriputki vuotanut alkumatkan osuudelta 10-15 vuotta sitten (uutta viemäriputkea asennettu arviolta noin 15 metrin matkalta pohjakuvassa osoitetulta alueelta).**

**Putkikanaalin pohjaosan betonilattia pintakostea => alapohjan betonilaatan alla hienojakoinen hiekka**

**Putkikanaalin seinämät eristetty sisäpuolelta tojalevyeristeellä => tojalevyeriste kosteaa alaosaan (alue missä viemäriverkosto on aiemmin vuotanut on tojalevyeriste mustunut ja vaurioitunut alaosaan).**

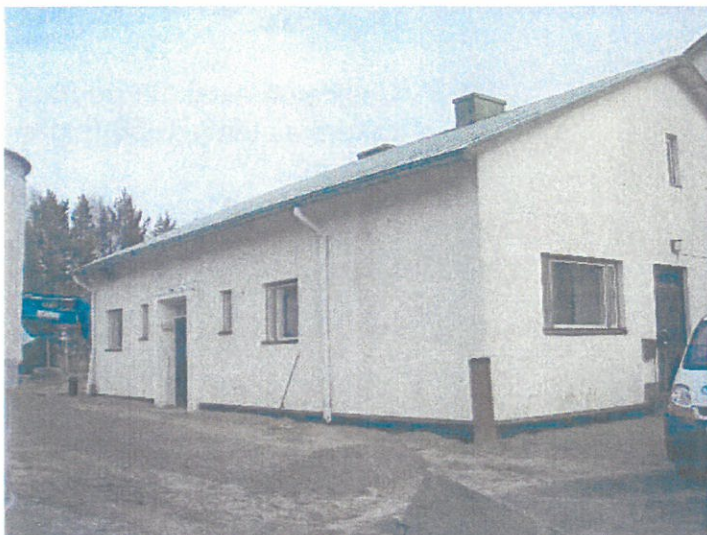
Entisen emäntäkoulun huoneilmassa havaittu hajuhaittaa.

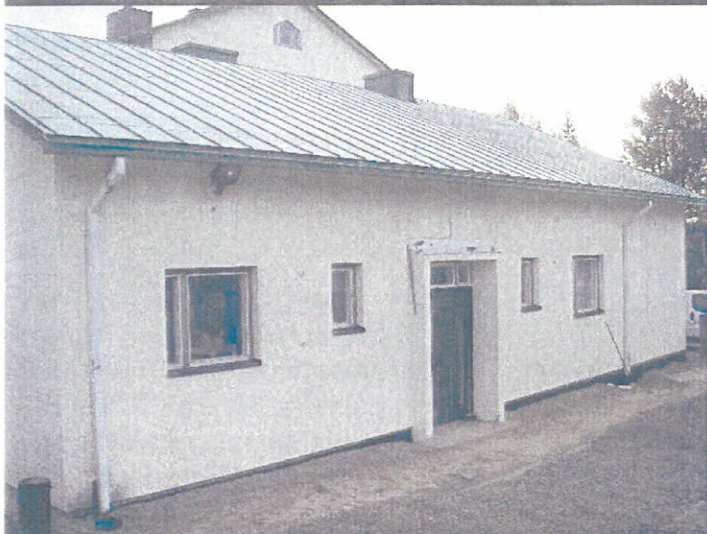
Emäntäkoulun kellarikerroksen huoneilmassa havaittu epämääräistä hajua => kellarikerroksen perusmuuriin asennettu patolevytys viikon 42/2008 aikana.

Myös salaoja- ja sadevesijärjestelmät on uusittu pihamaan kaivutöiden yhteydessä.

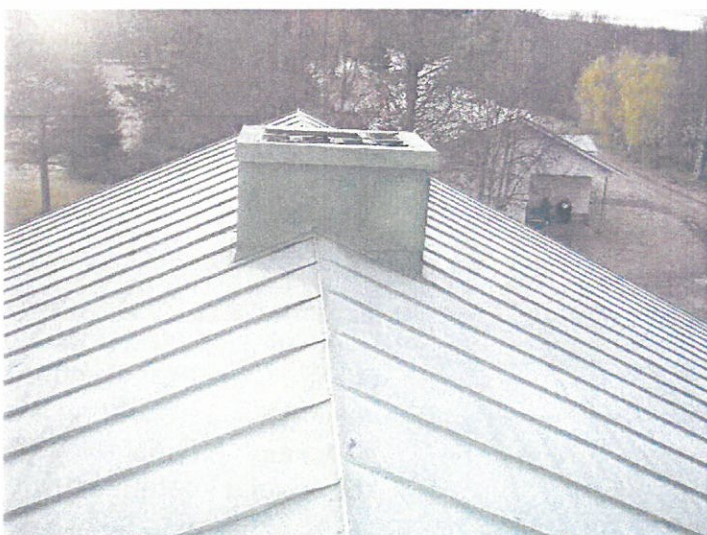
Kohteen tutkiminen aloitettu "systemaattisesti" vesikatolta edeten aina kellarikerrokseen saakka.

Vesikatteena konesaumattu peltikate => savu- ilmastointihormeja ei ole katettu.

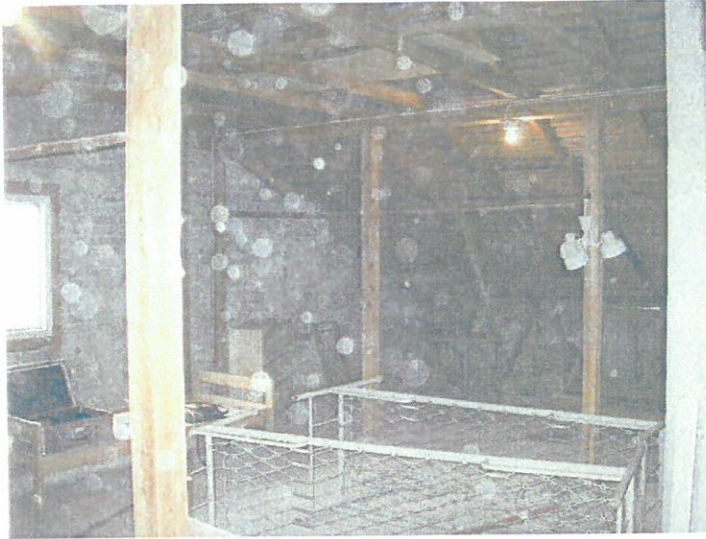
Ullakkotila.

Vesikaton aluskate puuttuu => rakennus tehty 1958 (lupakuvien mukaan).

Ullakkotilan tuuletus toimii tarkoituksensa mukaisella tavalla.

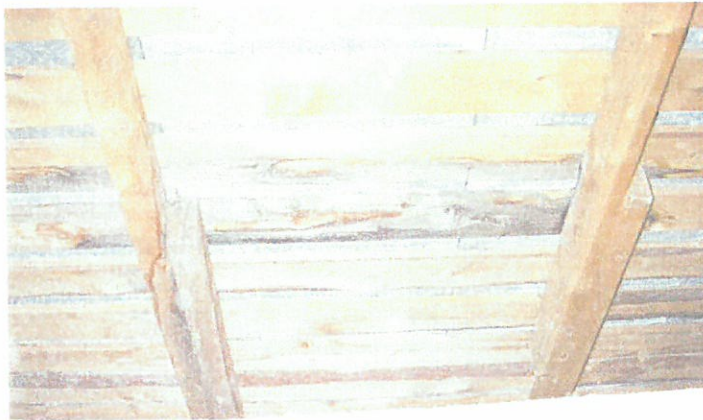
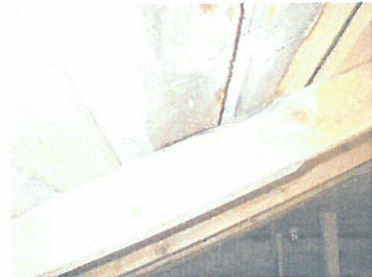
Sama kuin edellä => vesikaton havaittu vuotavan kolmesta kohdasta peltikatteen saumoista (katso pohjakuvasta ullakkotilan pintabetonilaatan kastuma-alueet) => vaurioalueen puurakenteet pinnastaan jäisiä.

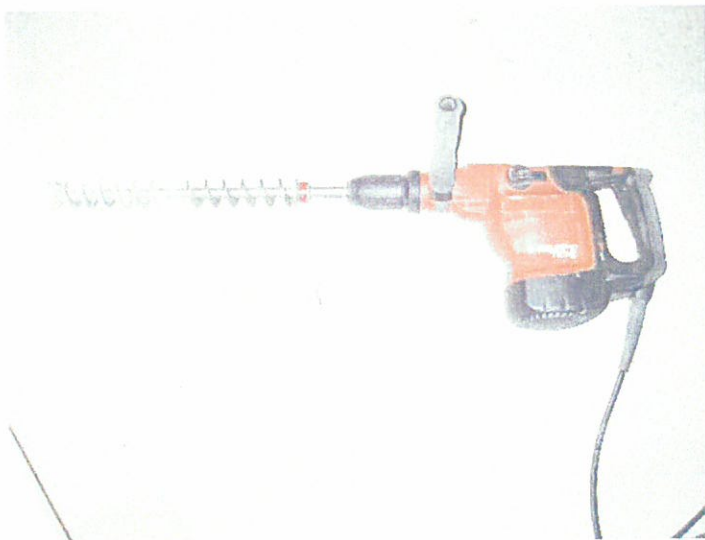
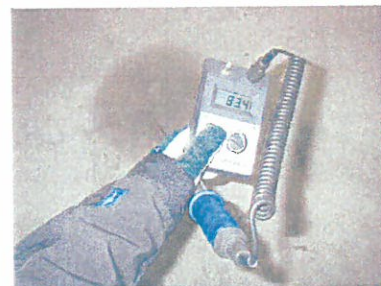
Ullakkotilan pintabetonilaattaan porattu (3kpl:tta) 50 mm reikiä vesikaton vuotokohtien alapuolelle => välipohjan eristetilasta ei havaittu kohonneita kosteuksia vuotoalueilta.

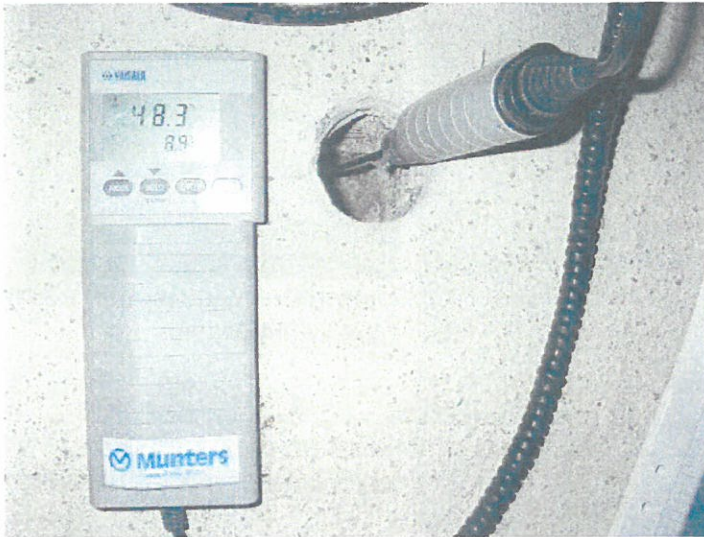
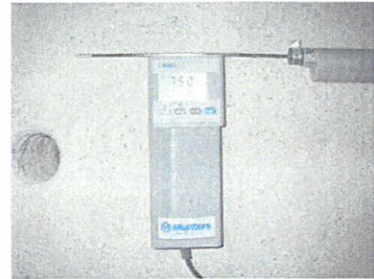
Ullakkotilan suhteellinen kosteus  
(Rh) 75% lämpötila 1,5°C.

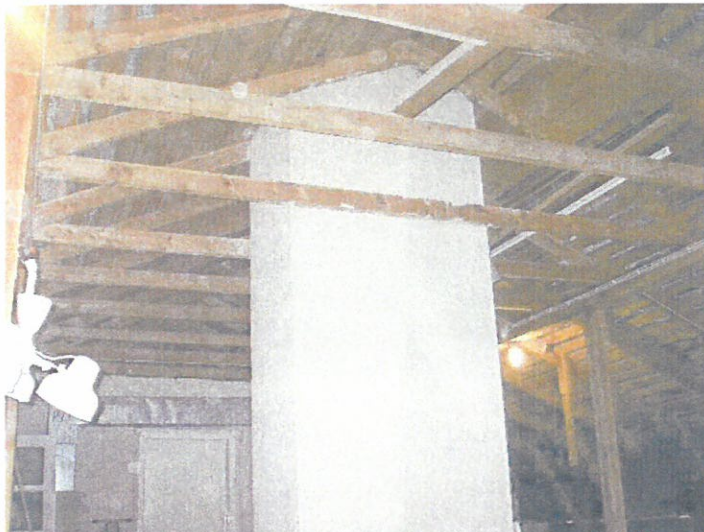
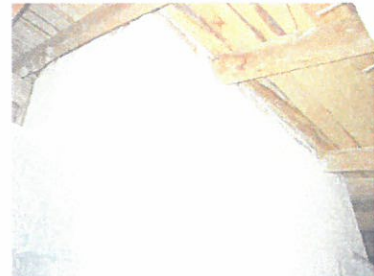
Savuhormien läpivientialueelta  
paistaa valo pohjakuvasta  
rajoitetuilta alueilta.

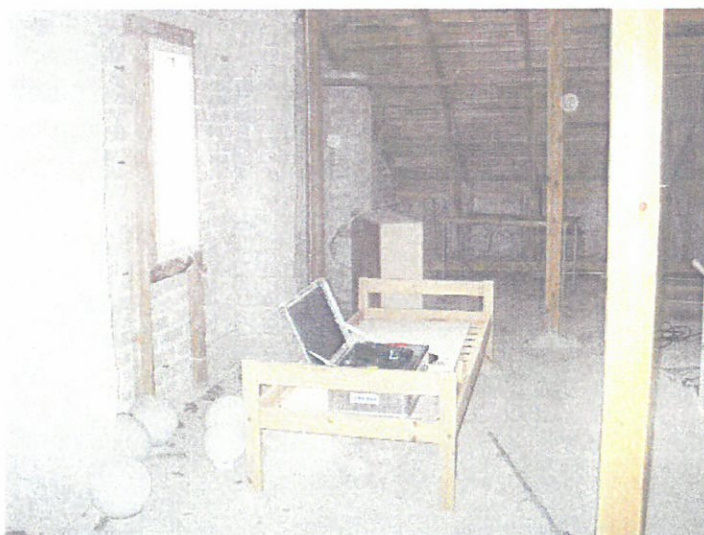
Ullakkotilassa runsaasti linnun- ja  
pienijärsijöiden ulosteita.

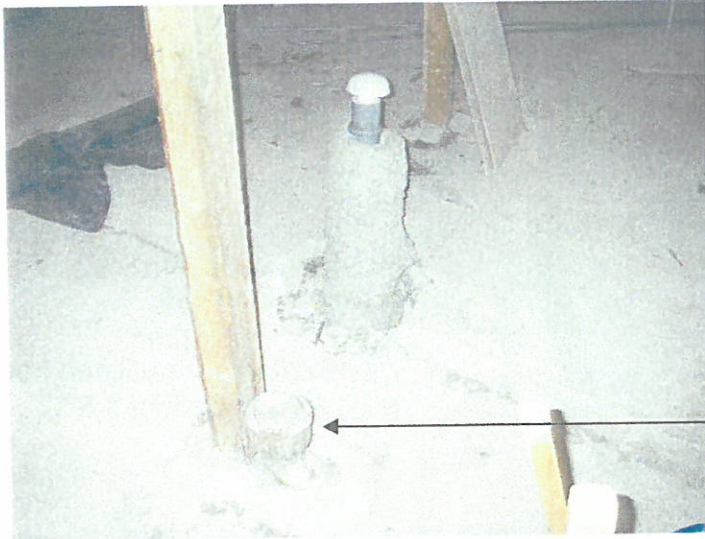
Viemärin tuuletusputki päättyy ullakkotilaan.

Mikä on ollut vanhan valurautaviemärin tulppaamisen syy?

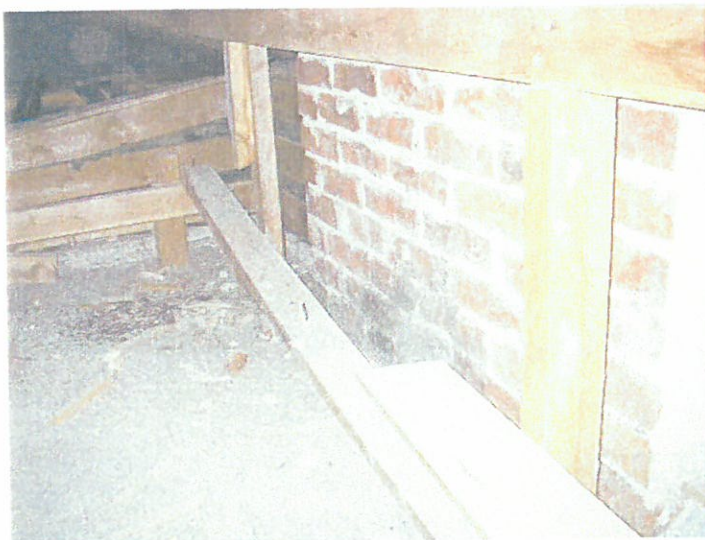
Ilmastointi- /savuhormin laita-alue on alakerran tiloihin johtavan porrastasanteen vastaisella seinustalla (katso asiaa havainnollistava pohjakuva).

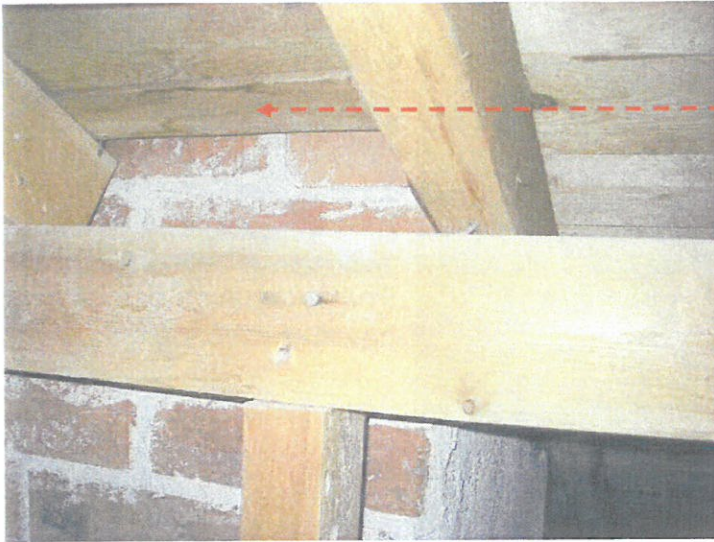
Sama kuin edellä => **hormin laita-**  
**alueelta havaittu vesikaton**  
**ruodelaudoituksista vesikattovuotoon**  
**viittaavia valumajälkiä.**

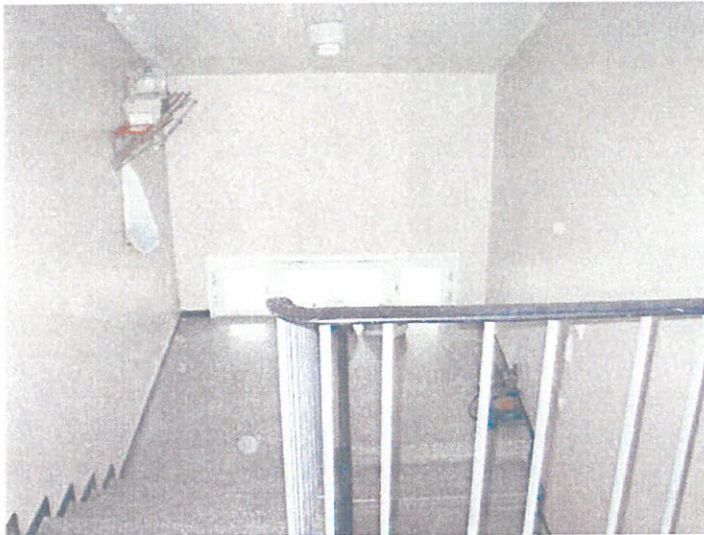
Alakertaan johtava porrashuone =>  
porrashuoneen sisäseinien /-katon  
tasoite- /maalikerros hilseillyt irti  
alustastaan.

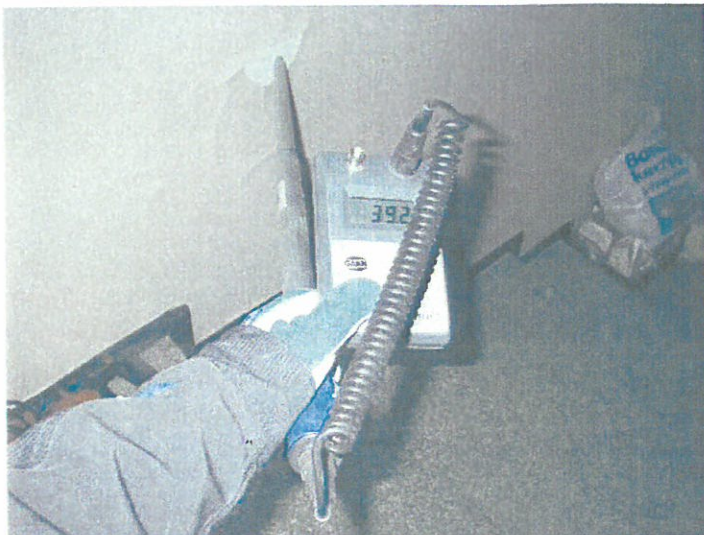
Porraskäytävän betonirakenteista ei havaittu kohonneita kosteuksia.

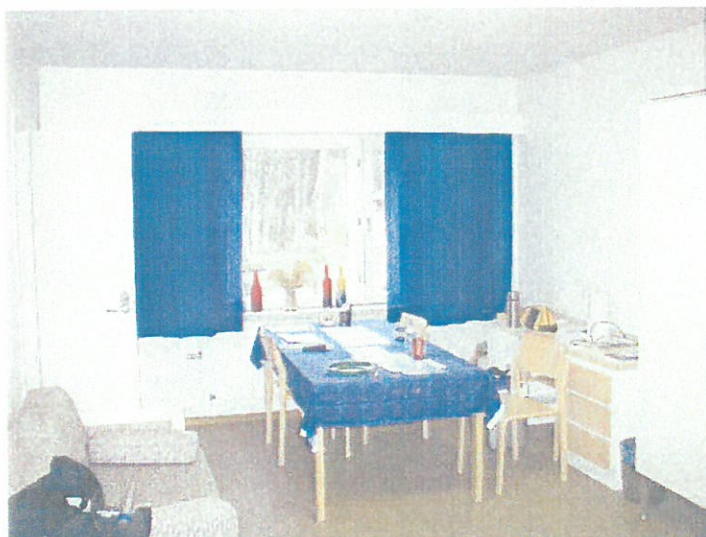
Huone 1.

Huone 1:n rakenteista ei havaittu kohonneita kosteuksia.

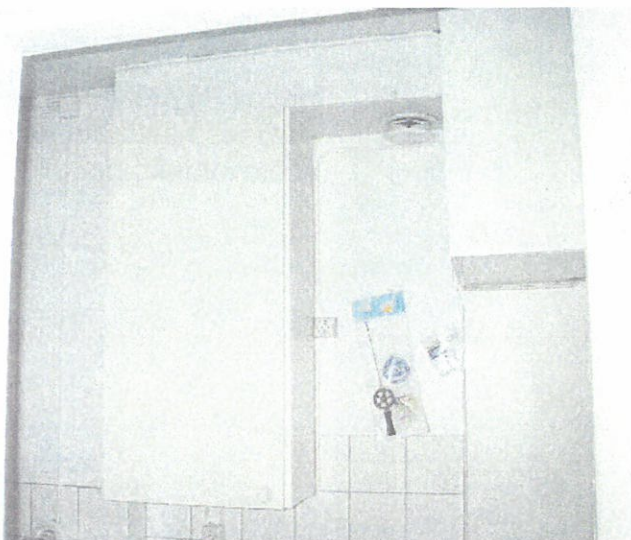
**Huone 1.**

Keittokomerossa havaittu painovoimaisen ilmanvaihdon kanaviston olevan erittäin likainen.

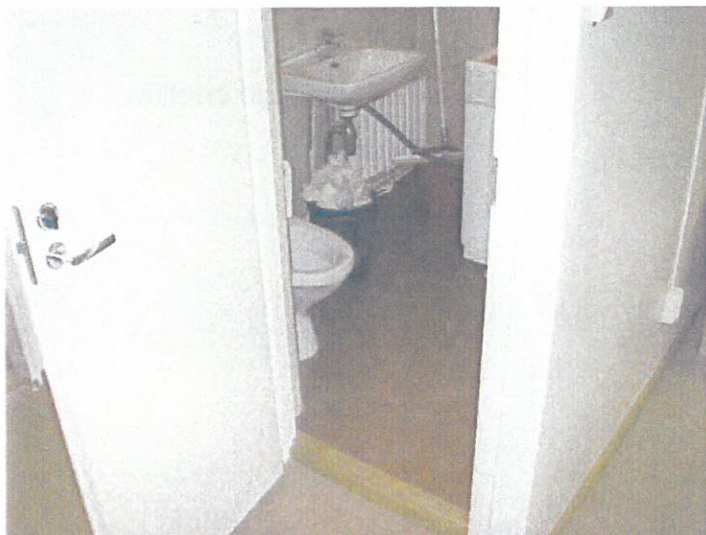
**Huone 1.**

Wc:n rakenteista ei havaittu kohonneita kosteuksia.

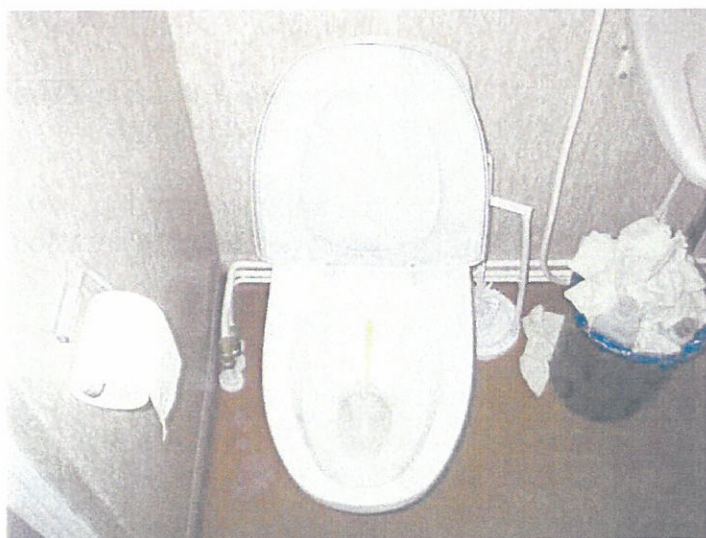
**Huone 1.**

Wc- istuin vuotaa vettä läpi runsaasti.

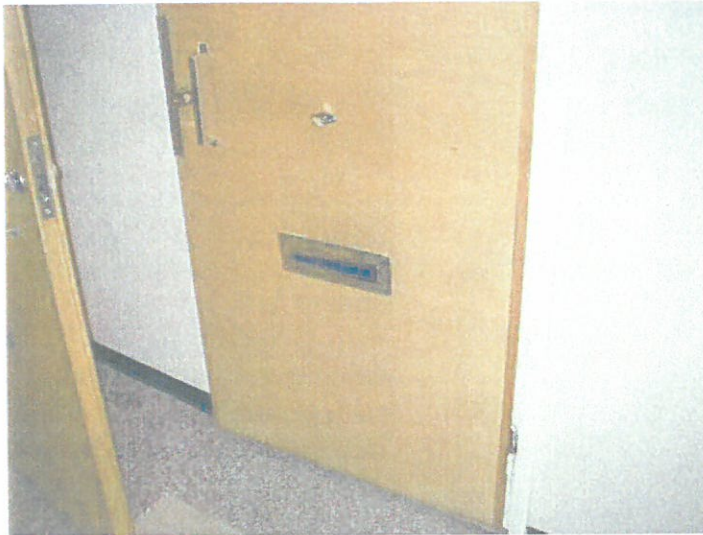
**Huone 2.**

Huone käyttökiellossa => huoneiston keittiössä sattunut astianpesukoneen vuotovahinko noin 10 vuotta sitten.

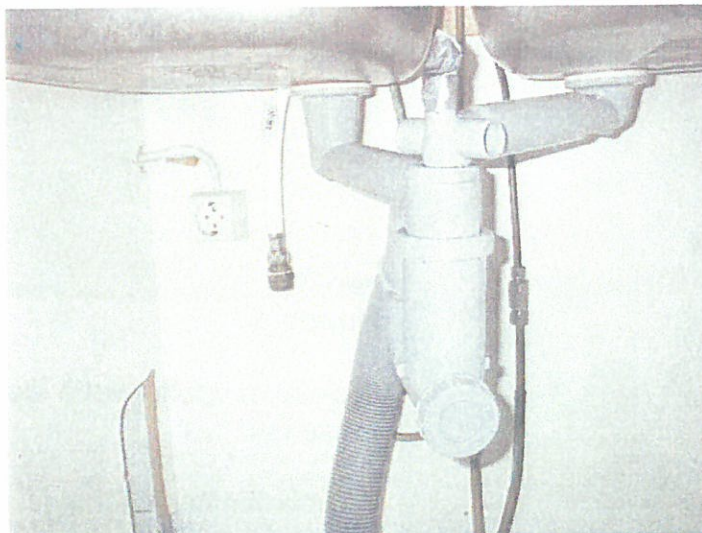
**Huone 2.**

- **keittiön** allaskaapissa astianpesukoneen tulovesijohdon liitosyhte tulppaamatta => mikäli joku joskus aukaisee astianpesukoneen tolovesijohdon sulkuventtiiliin, (vaikkakin vahingossa) niin vesi purkautuu esteettä allaskaapin alatasolle ja alapuolisiin rakenteisiin /viemäri-/käyttövesiputkien läpivientien kautta aina välipohjan eristetilään

Astianpesukoneen tulovesijohdon liitos tulppaamatta!

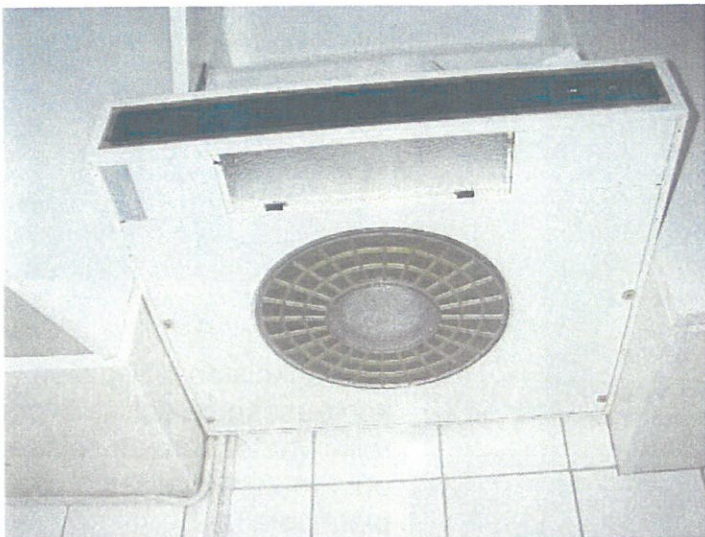
**Huone 2.**

Keittiön liesituulettimen  
rasvasuodatin erittäin likainen!

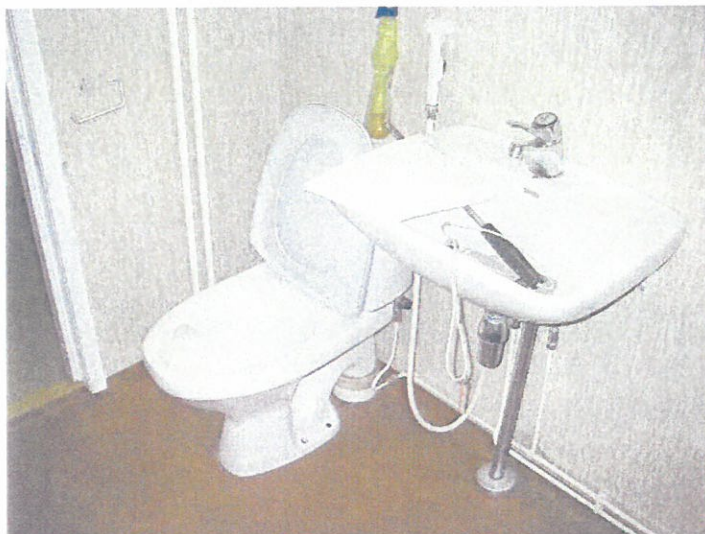
**Huone 2.**

Wc-istuin rikki useista kohdista.

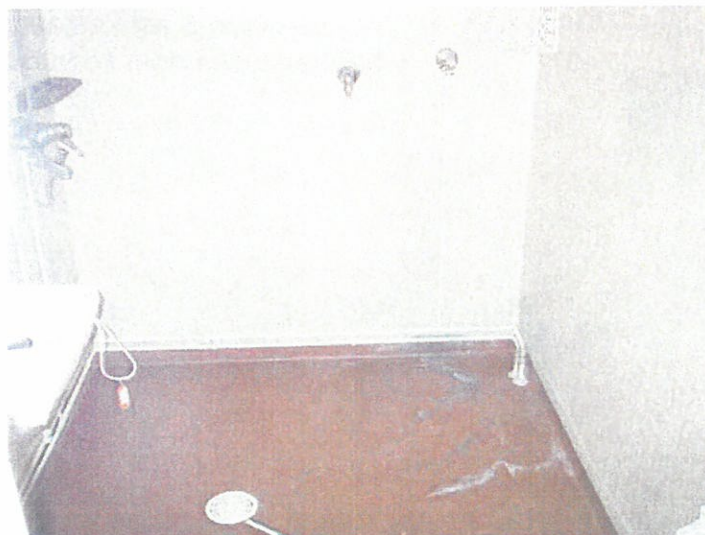
**Huone 2.**

Wc- /pesuhuonetilassa  
pyykinpesukoneen tulovesijohdon  
sulkuventtiili ei ole pitänyt.

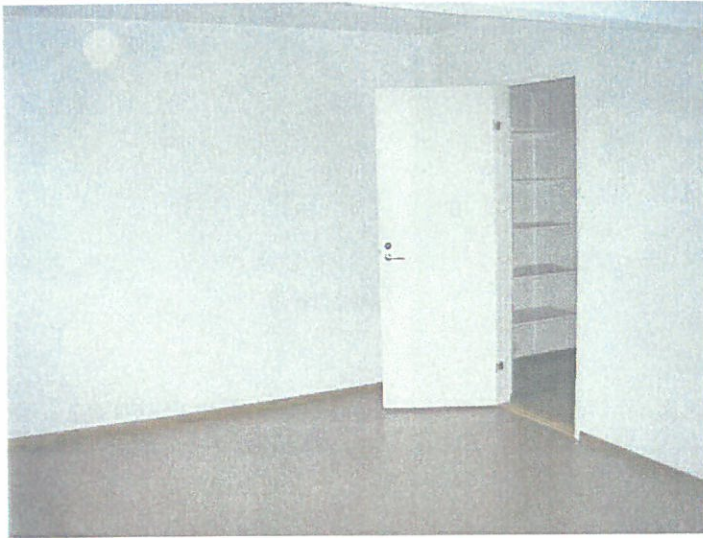
**Huone 2.**

Puurunkoisten väliseinien korkeusasema selvitetty poraamalla reikä vaatehuoneen seinään => puurunkoiset väliseinät lähtevät pintalaatalta.

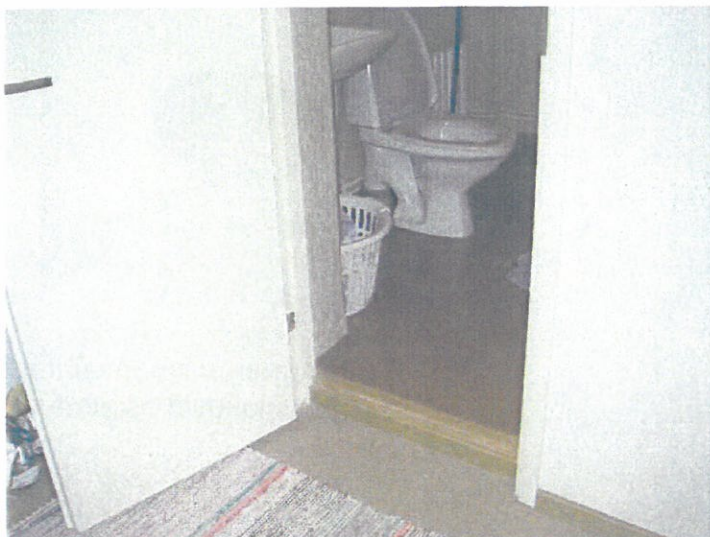
**Huone 3.**

Wc- istuimen vesisäiliön kansiosa ja vedin puuttuu.

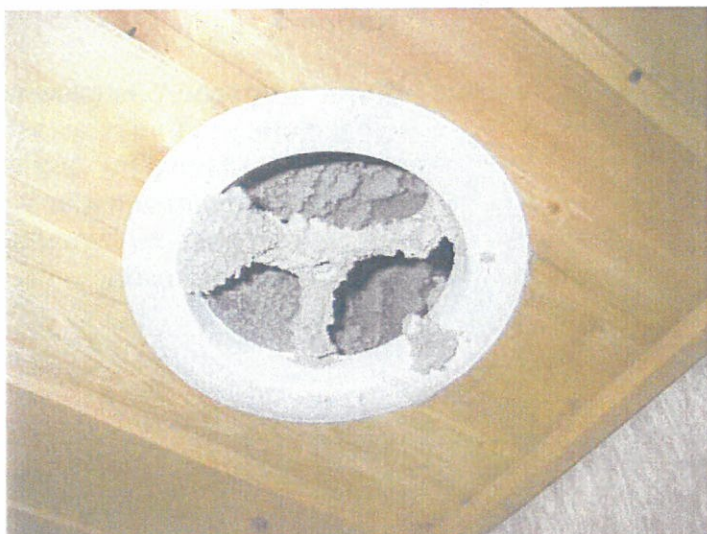
**Huone 3.**

Pesuhuone- /wc-tilan painovoimaisen ilmanvaihtokanavan kunto valokuvin osoitettuna.

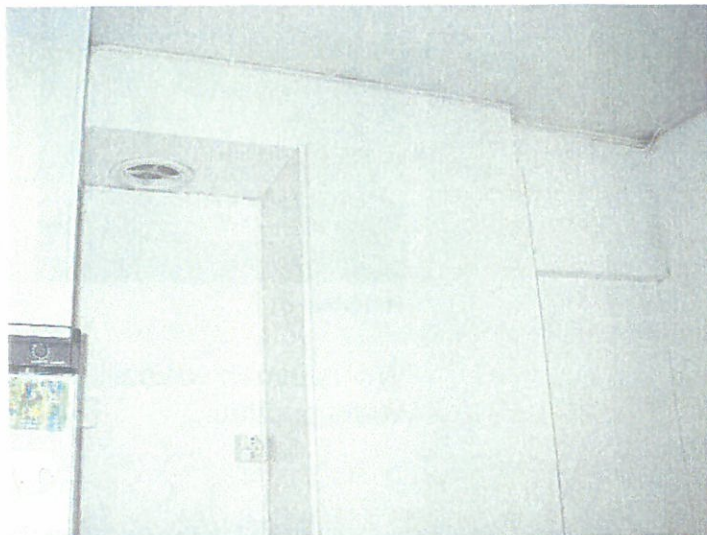
**Huone 3.**

Keittokomeron ilmanvaihtohormin kuntoa valokuvin osoitettuna.

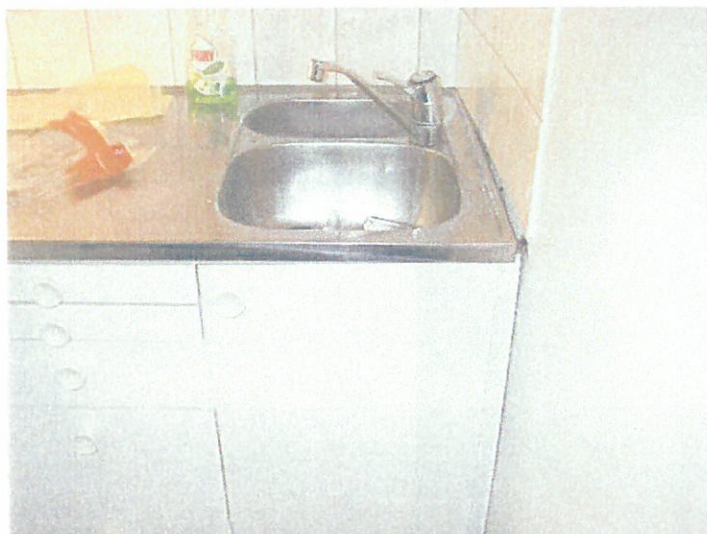
**Huone 3.**

**Keittokomeron** pesupisteen alueella oleskeluhuoneen vastaisesta levyseinästä havaittu vaurioita seinän alalaidan alueelta => vaurioiden havaittu syntyneen tiskivesien roiskeista.

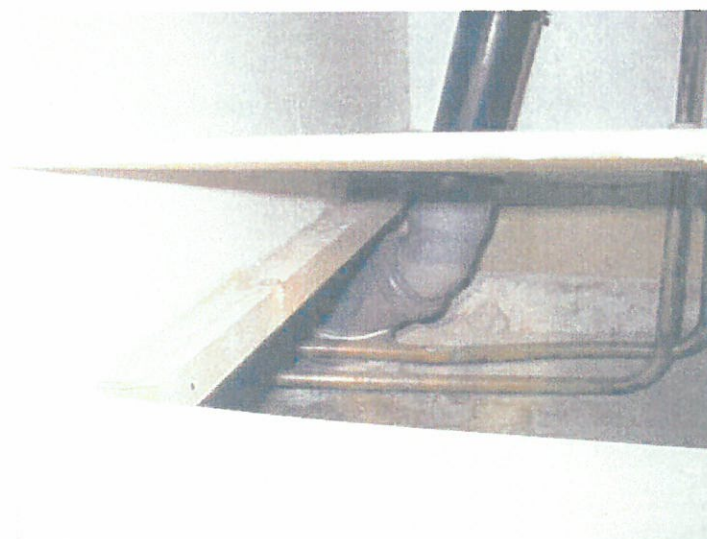
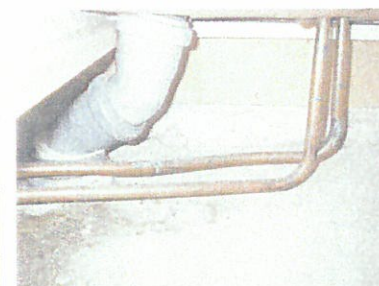
**Huone 3.**

viemärin liitoskohdan alapuolelta pintabetonilaatan pinnasta viemäriverden kuivumisjälkiä => viemärin liitos tihkuvuotanut /ympäröivät rakenteet kuivia

Allaskaapin alatason alapuoliselta osuudelta havaittu viemärin vuotaneen tihkumalla => rakenteet kuivia.

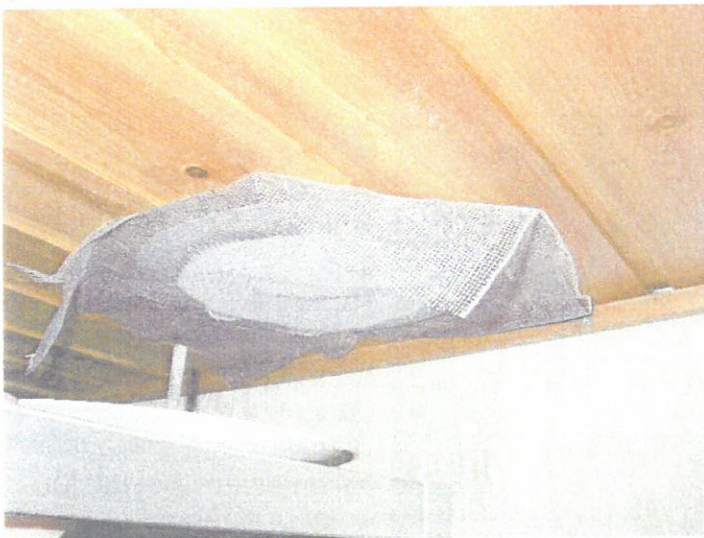
**Huone 4.**

Wc /pesuhuoneen painovoimainen ilmanvaihtokanavan "tilkitty" sääskiverkon avulla => huoneiston painovoimainen ilmanvaihto ei toimi tarkoituksensa mukaisella tavalla.

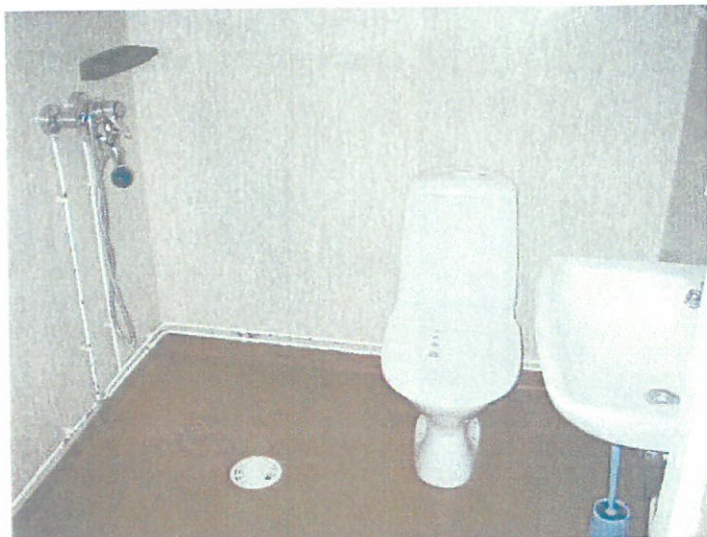
**Huone 4.**

Lattiakaivon rassauseriän tulppa puuttuu => viemärihajuilla esteetön pääsy huoneilmaan.

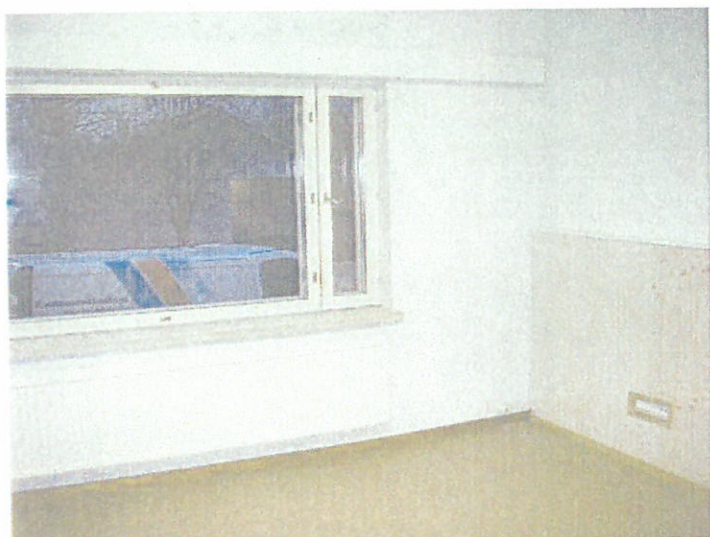
**Huone 4.**

Makuuhuoneen ulkoseinänurkan alueella sisäseinän tasoite-/maalikerros hilseillyt irti alustastaan.

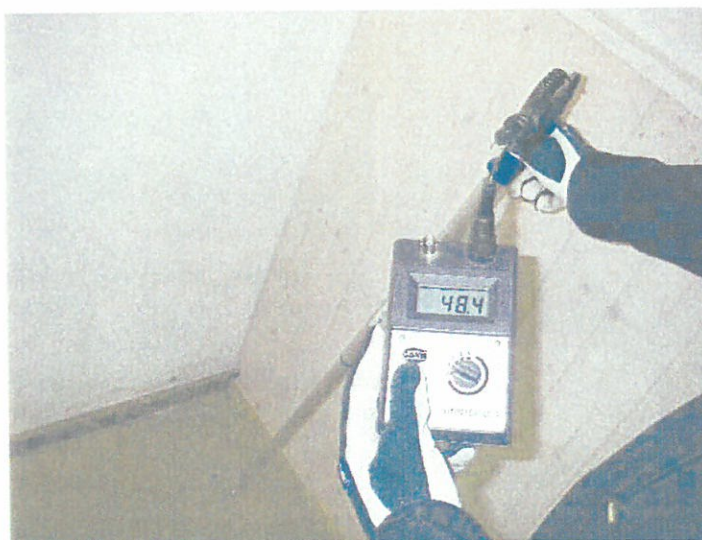
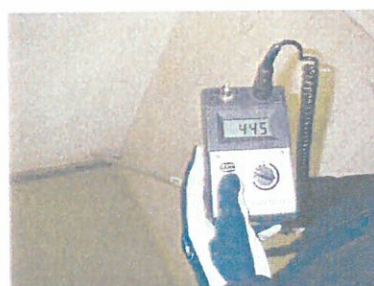
**Huone 4.**

Vaurioalueiden rakenteista ei havaittu kohonneita kosteuksia => katso myös asiaa havainnollistavasta pohjakuvasta /mittaustaulukosta rakenteiden eristetilojen kosteustilanne.

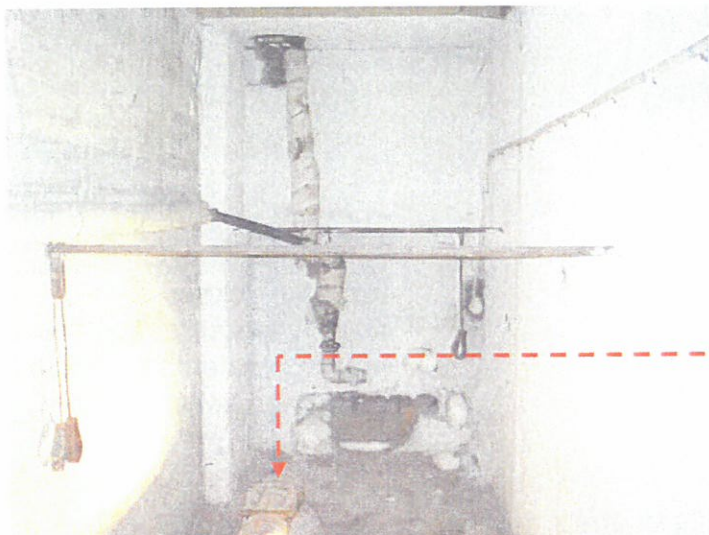
**Putkikanaalin alkupäässä viemäriputki vuotanut rakennuksen historian aikana.**

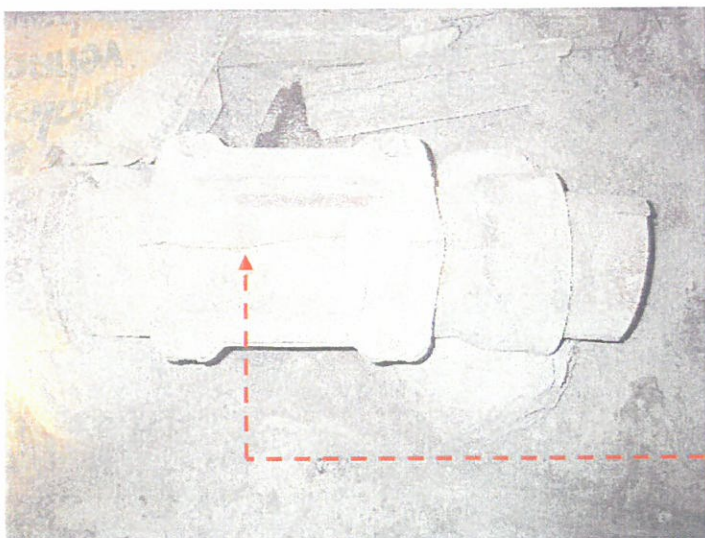
**Kauanko kuvassa oleva viemäriputki on vuotanut, miten ko. vahinko on tutkittu /kuivattu /korjattu? Käytöstä poistettu viemäriverkko on edelleen paikallaan.**

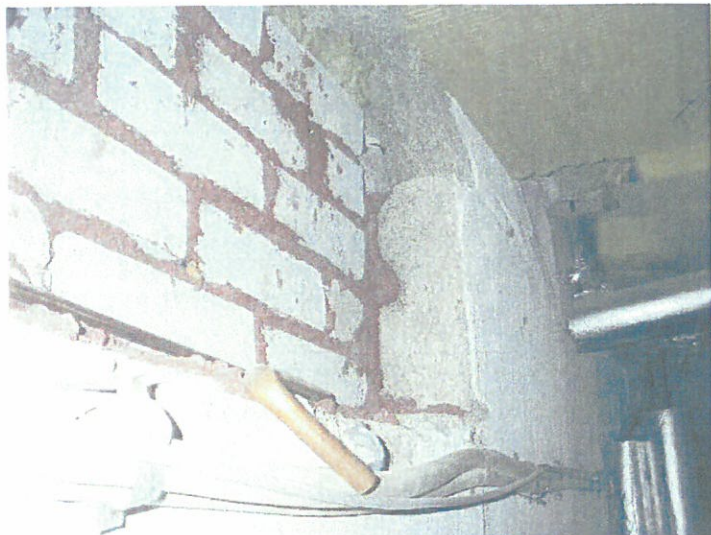
Putkikanaalin sisäseinämät eristetty 150 mm tojalevyeristeellä => tiilen takapuolella täyttömaana on savi.

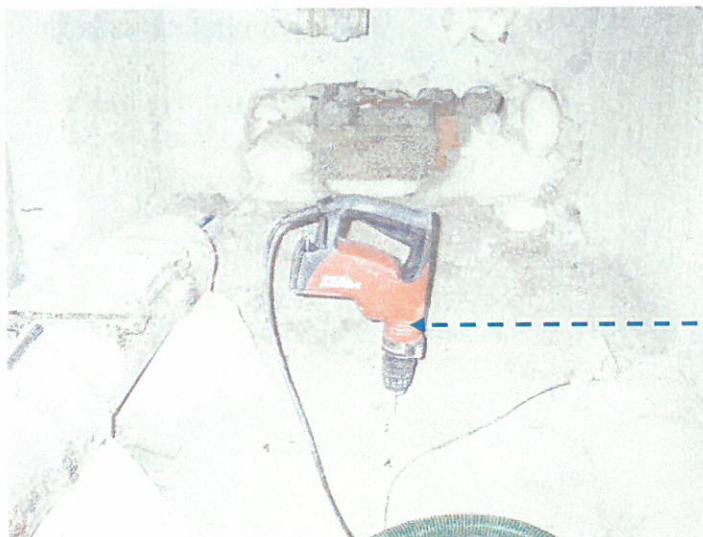
Kellarikerroksen alapohjarakenteeseen porattu (3kpl) reikiä pohjalaatan alapuolisen rakenteen selvittämiseksi.

Sisäseinien alueelta terään tarttuu kosteaa savea!

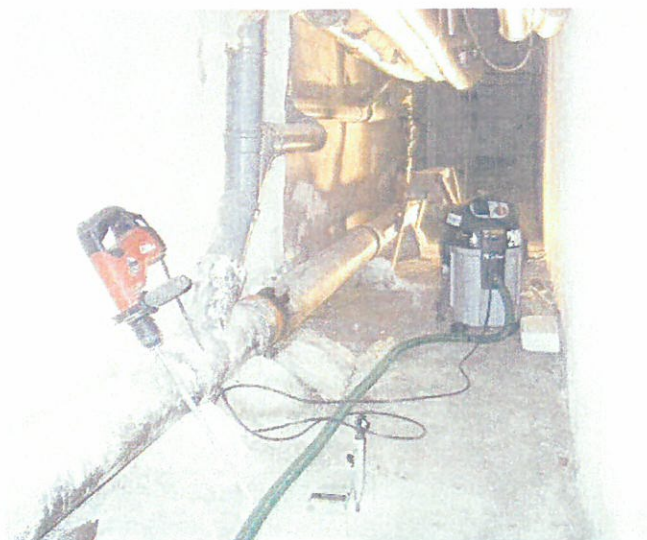
Alkuosaltaan valurautainen viemäri korvattu muoviputkella.

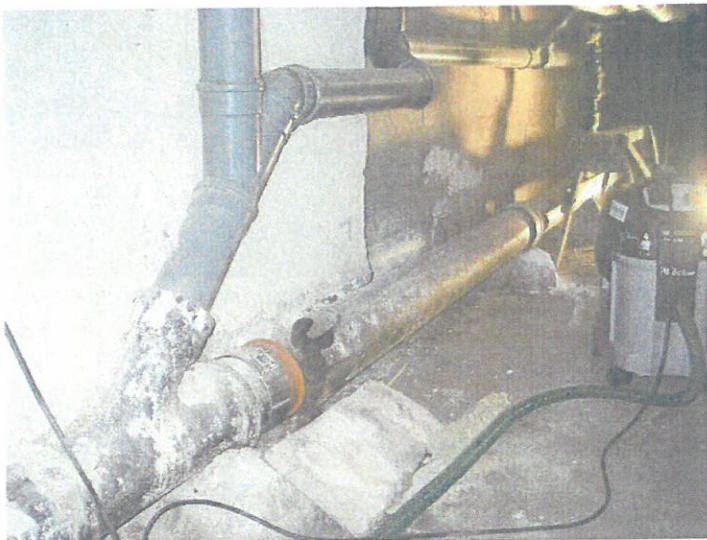
Vanha/käytöstä poistettu viemäriputkisto edelleen paikallaan ja aukinaisena.

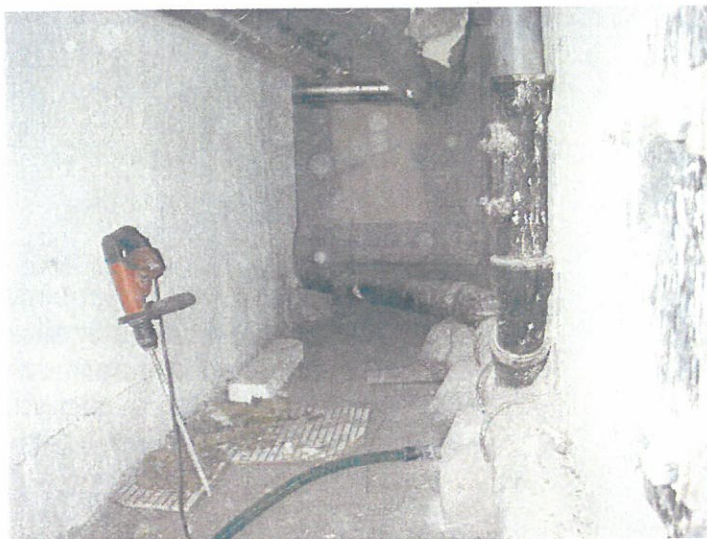
Kanaalin pohjalla runsaasti orgaanista "rakennusjätettä" mikä maatuessaan muodostaa huoneilmaan epämääräisen hajun.

Kuvassa näkyvän "huokoisen" levyn päällä viemäritukoksen avaamisen yhteydessä jäänyttä kuivunutta jätettä.

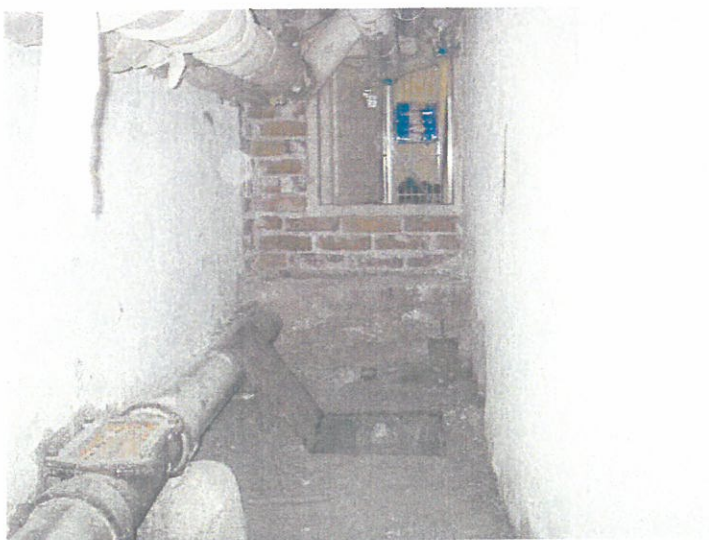
Kanaalin alla kulkee osittain alkuperäisiä sadevesijärjestelmiä.

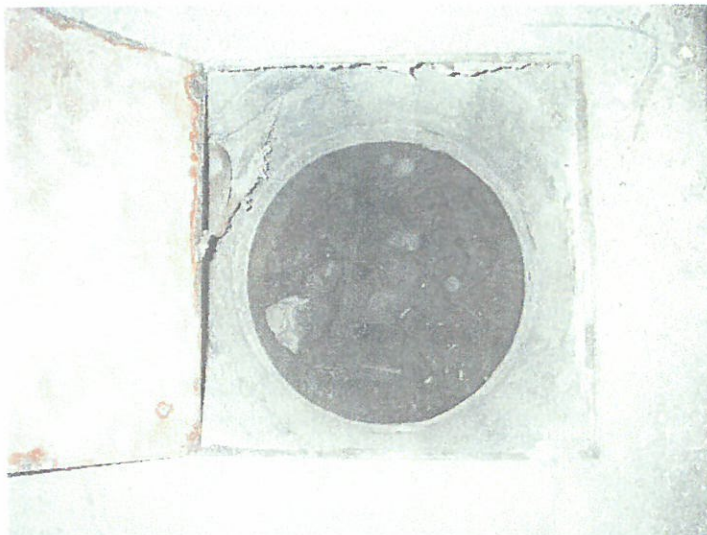
Sadevesijärjestelmän kaivon pohjalla lietettä.

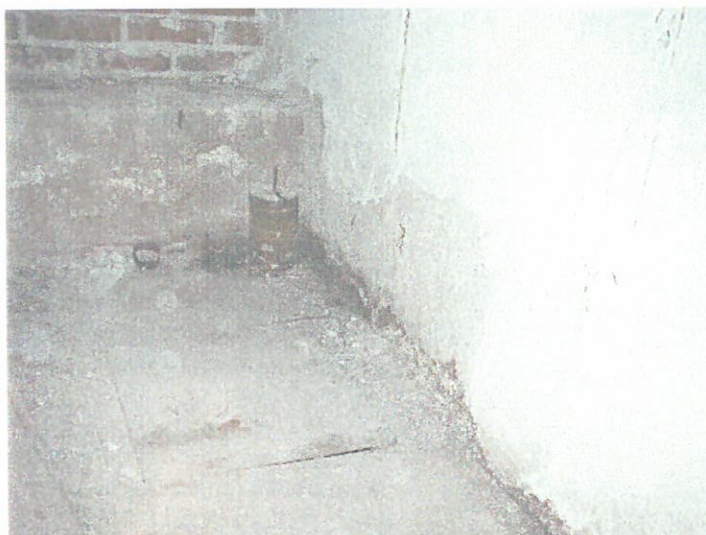
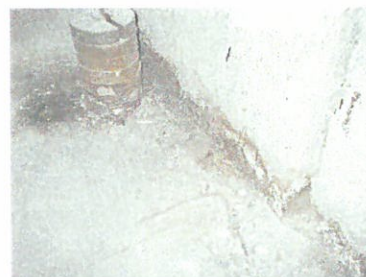
Sadevesikaivon vedenpinta käynyt rakennuksen historian aikana "ilmeisemmin" kanaalin seinien alaosien tasolla => vesi vaurioittanut kanaalin sisäseinien tojalevyeristeitä.

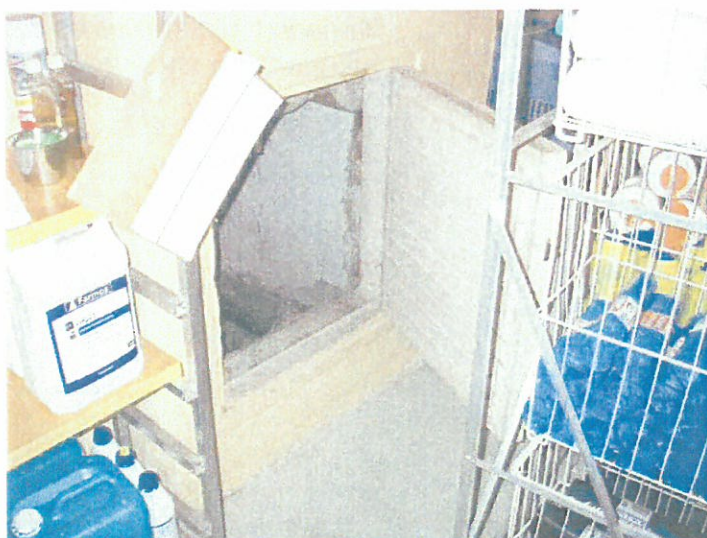
Kanaaliin pääsee myös oppilaitoksen puoleisesta päästä => kanaalin hajuilla esteetön pääsy oppilaitoksen puolelle hataran oven kautta.

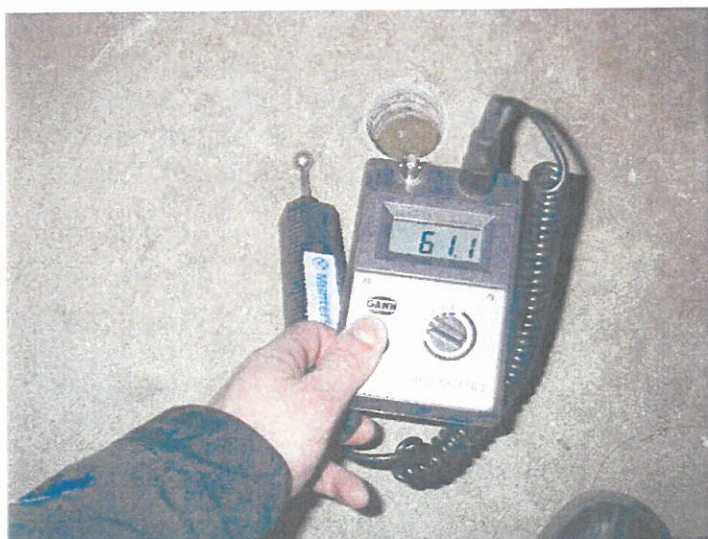
Pintabetonilaatasta ei havaittu kohonneita kosteuksia säilytystilojen alueella.

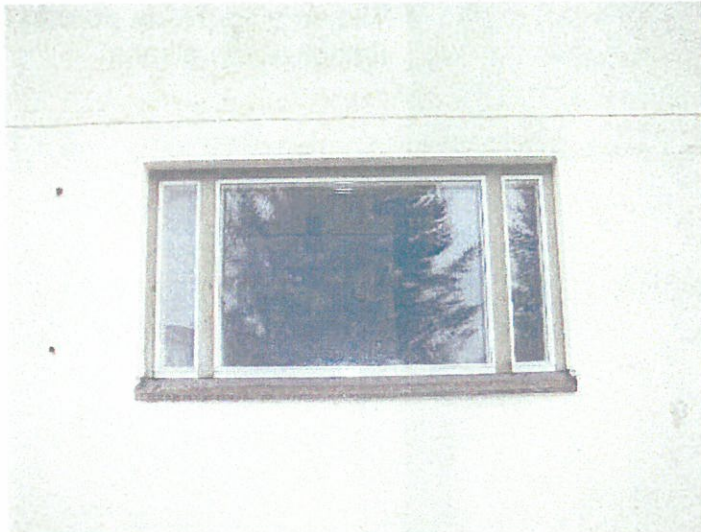
Rakennuksen ikkunat vaihdettu jossain vaiheessa => ikkunoiden vesipellitysten tiiviys puutteellinen => sadevesillä esteetön pääsy ulkoseinärakenteeseen.
