**Raportti****Työnumero: 050823800493**

**Kohde:** Kalotin oppimiskeskus säätiö, Jokikuja 10, 99800 Ivalo

**Toimeksianto:** Rakenteiden selvitys /ko. rakenteiden kosteuskartoitus.

**Tutkimus pvm:** 20 ja 21.10.2008

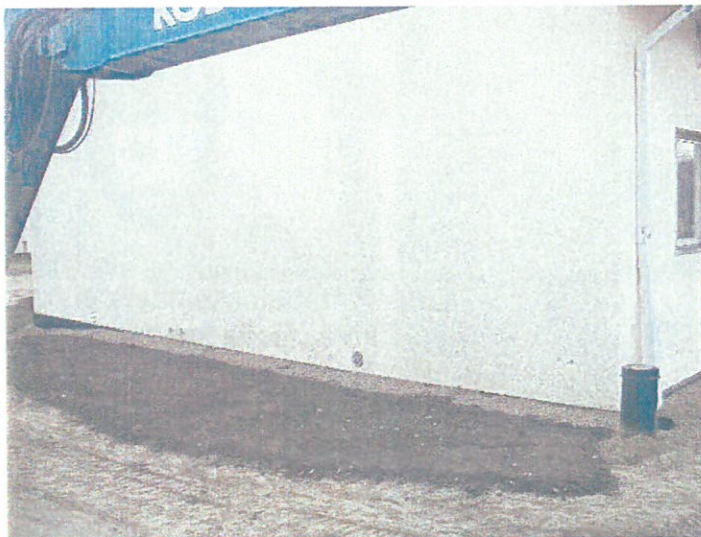
Uusi- /vasta asennettu patolevytys jää jo tässä vaiheessa pintamaan alapuolelle => sade- ja sulamisvesillä esteetön pääsy perusmuurin- /patolevytyksen väliin.

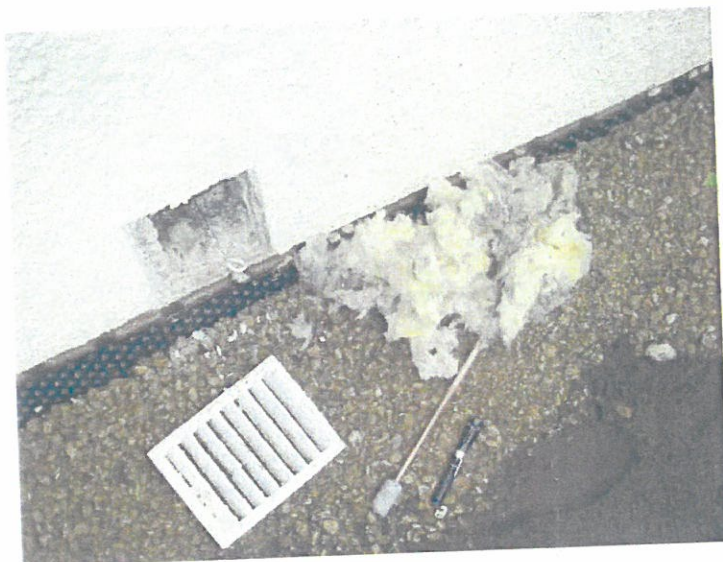
Ulkoseinässä on aukkoja tasaisin välein => aukkojen tarkoitus...lienee tuuletus?

Ritilän pois käyttämisen yhteydessä ulkoseinän villojen havaittu olevan homeisia!
