## ► Rakenteiden kuntotutkimus

5.3.2015

**IVALON ENTINEN EMÄNTÄKOULU  
JOKIKUJA 10  
99800 IVALO**

**Hanke nro: 8840**

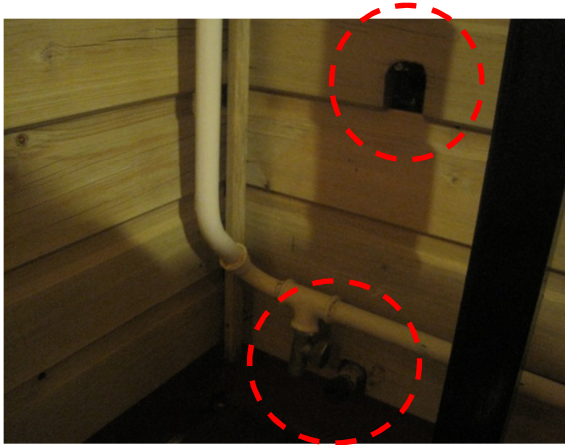
**Kuva 1.** Päärakennuksen löylyhuoneessa havaittiin voimakasta pikimäistä hajua paneloinnin läpivientien kautta.

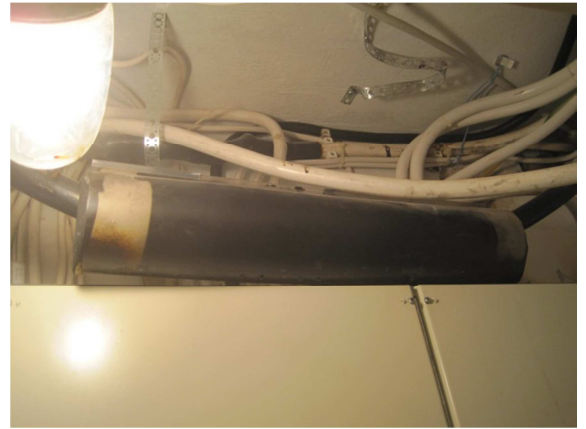
**Kuva 2.** Päärakennuksen sähköpääkeskuksen vanhat "pikiki"kaapeloinnit on pohjakerroksessa havaitun pikimäisen hajun todennäköinen lähde.

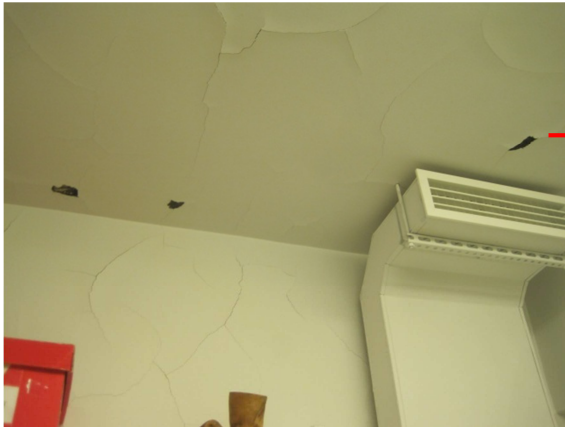
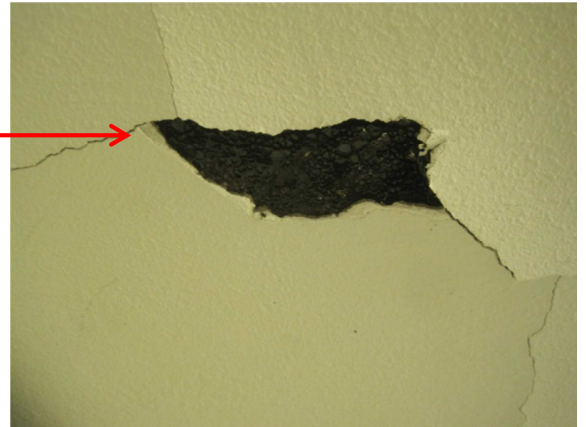
**Kuvat 3-4.** Päärakennuksen mankeli- ja silityshuoneen (008) seinissä ja katossa on maalin ja tasoitteen alla bitumikerros, jonka pinnalta tasoite lohkeilee irti.

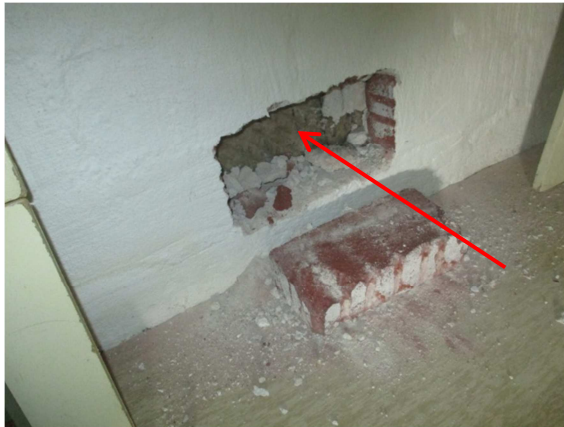
**Kuva 6.** RA1, Kuorimuurauksen takana on mineraalivillaeriste.

| M13 | RA1 | Mineraalivilla | ulkoseinä, kuorimuurauksen takaa, lattian rajasta | Päärakennus, telehuone 015 | <b>Vahva viite vauriosta</b> |

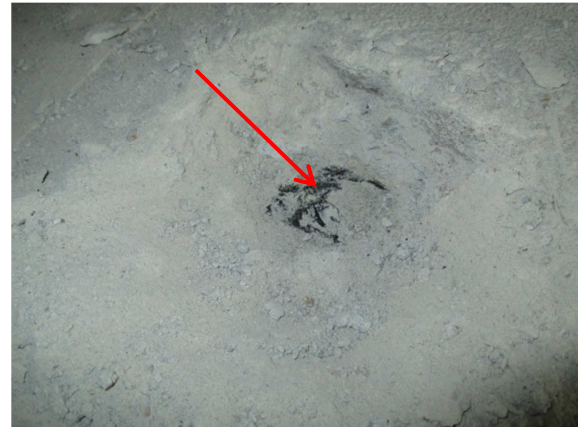
**Kuva 7.** RA2, Pinta- ja pohjalaatan välissä on bitumieriste.

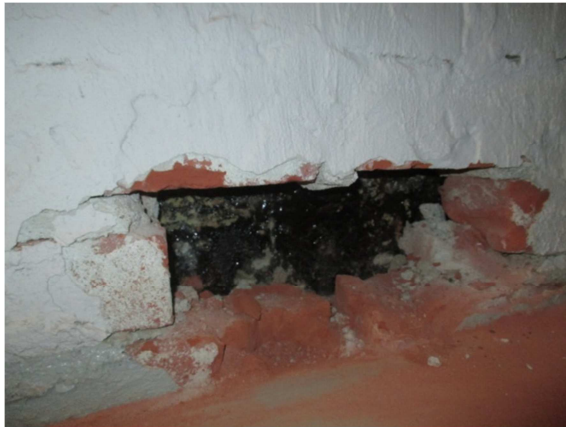
**Kuva 9.** RA3, kuorimuurauksen takana on ilmarako ja bitumisively.

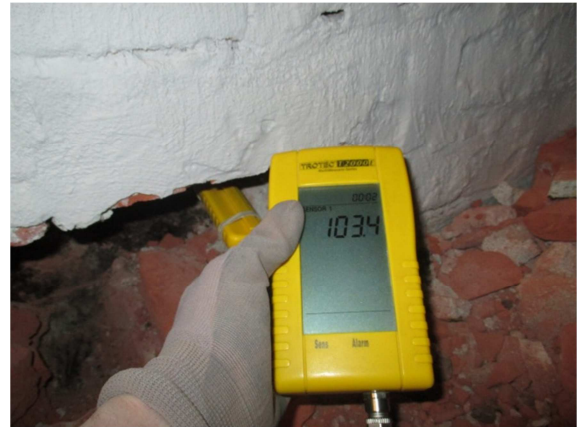
**Kuva 10.** RA3 ja RA4, rakenteen kosteus on koholla.

- Seinärakenne havaittiin rakenneavauksen yhteydessä kosteaksi/märäksi.
- Kuorimuuraus lähtee pohjalaatan päältä.
- Lattian pintalaatan ja pohjalaatan välissä on bitumisively, joka nousee ulkoseinälle kuorimuurauksen takana. Seinässä oleva bitumisively on huokoinen eikä se ole vesitiivis. Rakenne oli märkä.
- Rakenteessa ei ollut erillistä lämmöneristettä.

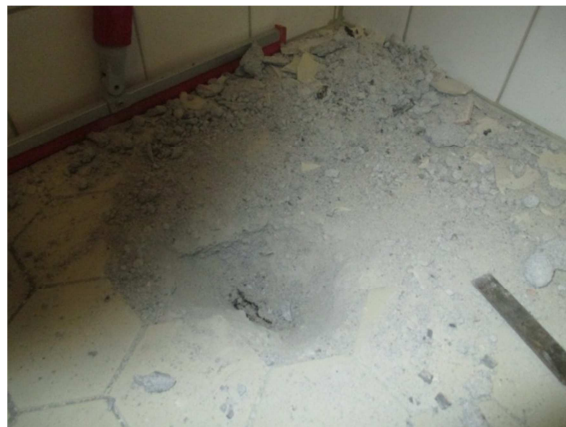
**Kuva 12.** RA5, pinta- ja pohjalaatan välissä on bitumisively.

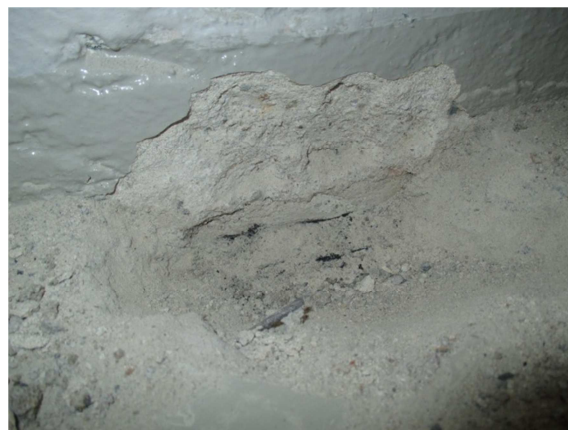
**Kuva 15.** RA7, raudoite ja bitumisively esillä

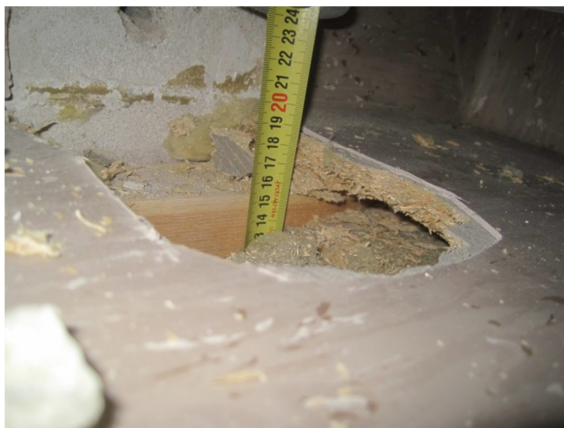
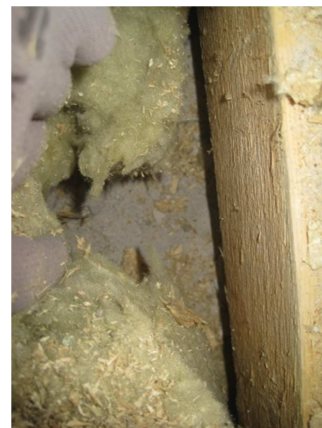
**Kuva 17.** RA8 lattiarakenne (tila 015)

**Kuva 18.** RA8 lattiarakenne, koolaus ja pohjalaatta (tila 015)

- Välipohjan rakenneavauksen yhteydessä havaittiin välipohjan eristetilassa ilmavuotoa seinän ja lattian ulkonurkan liittymäkohtien kautta.
- Lattiarakenteesta olevasta mineraalivillaeristeestä otettiin materiaalinäytteitä (M12). Tulokset on esitetty kohdassa 3.13 *Materiaalinäytteiden mikrobianalyysit*. Materiaalinäytteessä havaittiin viite mikrobivauriota.

| M12 | RA8 | Mineraalivilla | alapohja, lattialevytyksen alapuoli | Päärakennus, ruokasali 112 | <b>Viite vauriosta</b> |

1. kerroksen koolatut välipohjat korjataan purkamalla pintarakenteet, koolaus ja eristeet. Jäävät betonipinnat puhdistetaan (esim. ruokasali 112). Uudet välipohjarakenteet ja sisäpinnat tehdään tiiviiksi ja kosteusteknisesti toimiviksi erillisen korjaussuunnitelman mukaan.

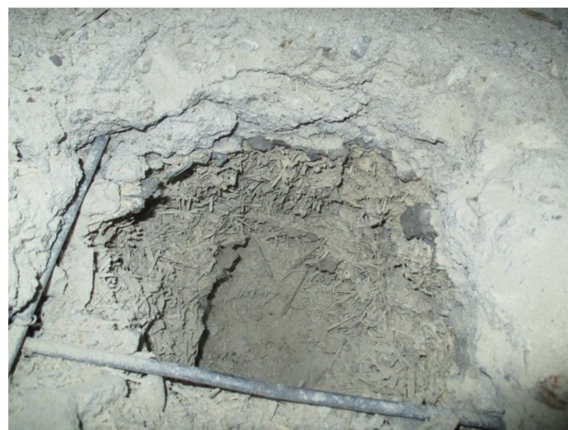
**Kuva 26.** RA20 (tila 405) raudoite ja Toja-levyeriste esillä

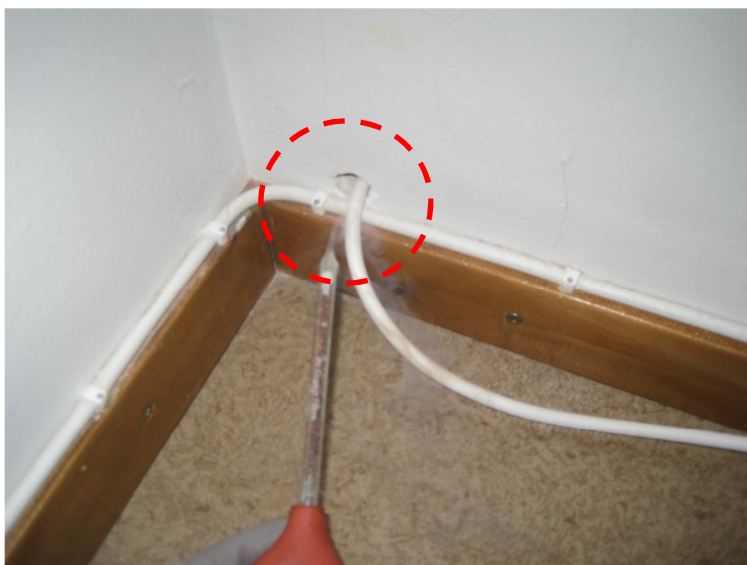
**Kuva 27.** Asuntola 2:n ryömintätilan yläpuolisen asunnon jälkiasennettu johtoläpivienti havaittiin erittäin epätiiviiksi.

Ryömintätilan yläpuoliset alapohjan halkeamat, läpiviennit, seinäliittymät ja muut epätiivetykohdat tiivistyskorjataan erillisen korjaussuunnitelman mukaan. Ryömintätilan mikrobivaurioituneet pinnat puhdistetaan ja mikrobivaurioitunut maapohjan maa-aines poistetaan ja korvataan puhtaalla maa-aineksella esim. sepelillä.

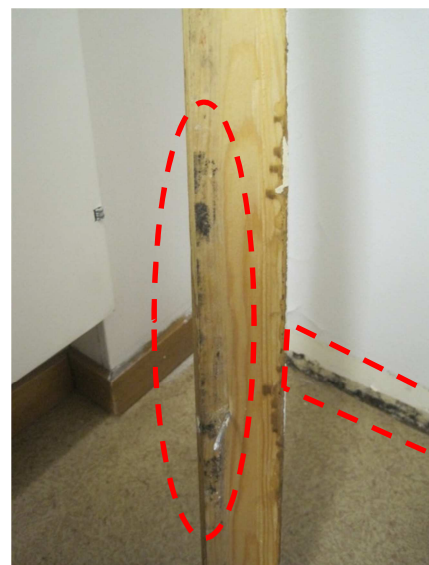
**Kuva 28.** Asuntola 2:n ryömintätilan yläpuolisen asunnon keittokomeron väliseinän alaosassa ja jalkalistan takana havaittiin mikrobikasvustoa (M14 ja M15)

| M14 | - | Kipsilevy | väliseinä | Asuntola 2. KK 171 | <b>Vahva viite vauriosta</b> |
| M15 | - | Mineraalivilla | väliseinä | Asuntola 2. KK 171 | <b>Vahva viite vauriosta</b> |

Asuntola 2:n pohjakerroksen ryömintätilallisen alapohjan yläpuolella olevassa huoneistossa havaittiin vahvoja viitteitä mikrobivauriosta lattian/alapohjan eristeissä sekä huoneiston väliseinärakenteissa ja erityisesti niiden alaosissa. Em. huoneiston keittokomeron kipsilevyväliseinässä lattialistan alta oli havaittavissa huoneiston alipaineistuksen yhteydessä runsasta ilmavuotoa sekä voimakasta mikrobiperäistä hajua. Lattialistan takana kipsilevyrakenteessa sekä osittain lattialistan takapuolella oli havaittavissa mikrobikasvustoa ja mikrobianalyysituloksen perusteella rakenteessa mukaan lukien seinän mineraalivillaeriste havaittiin vahva viite mikrobivauriosta.

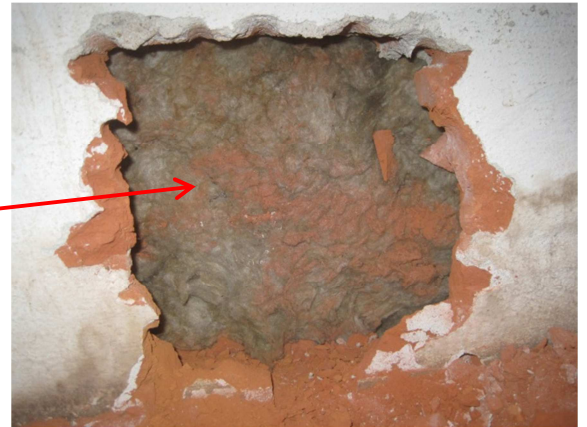
- Seinärakenteen pintakosteuden vertailuarvot olivat mineraalivillan takana ulkoseinän sisäpinnassa koholla. Kellarin sisäpuoliset pintakosteuden vertailuarvot olivat tavanomaiset.
- Kuorimuuraus lähtee pohjalaatan päältä.
- Lattian pintalaatan ja pohjalaatan välissä on bitumisively, joka nousee ulkoseinälle kuorimuurauksen takana. Seinässä oleva bitumisively on huokoinen eikä se ole vesitiivis. Bitumin ulkopuolinen betonirakenne oli pintakosteusmittauksen perusteella märkä.
- Kuorimuurauksen takana olevasta mineraalivillasta otettiin materiaalinäytteitä. Tulokset on esitetty kohdassa 3.13 Materiaalinäytteiden mikrobianalyysit (M1).
- Rakennetta avatessa oli havaittavissa voimakas pikimäinen haju. Rakenteessa oleva bitumieriste sisältää korkeita pitoisuuksia PAH-yhdisteitä.

Kuva 31. RA22, Kuorimuurauksen takana on mineraalivillaeeriste.

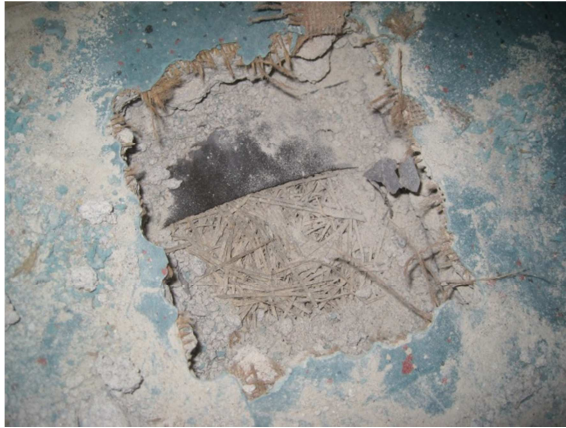
**Kuva 40.** RA31, tila 331, välipohja: linoleum, tervapaperi ja Tojalevy.

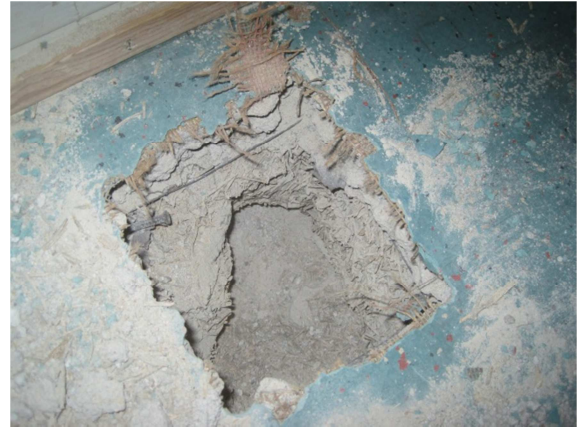
**Kuva 41.** RA31, tila 331, välipohja, Toja-levyn alla on betonilaatta.

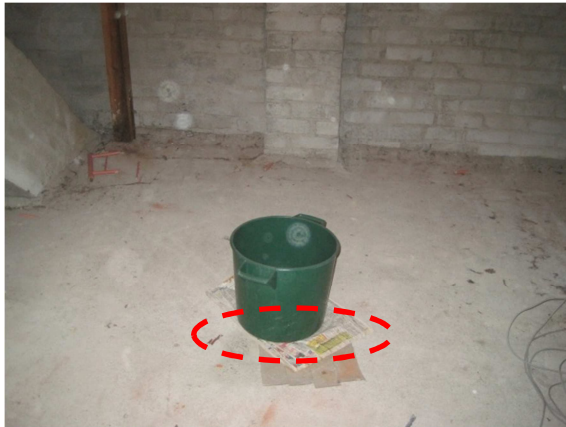
- Lattiarakenteessa olevasta Toja-levystä otettiin materiaalinäytteitä. Tulokset on esitetty kohdassa 3.13 Materiaalinäytteiden mikrobianalyysit (M5 ja M6). Materiaalinäytteissä havaittiin heikko viite mikrobivauriosta.
- Rakenteessa ei havaittu kohonneita kosteusarvoja.

**Kuva 43.** RA32, tila 336. Rakenneavaus suoritettiin alalle, joka oli ollut toistuvasti alttiina kattovesivuodolle.

| M19 | RA32 | Tervapaperi | yläpohja, palopermanto, pintalaatan alapuoli | Asuntola 2. Kuivatusullakko 336 | <b>Viite vauriosta</b> |

Yläpohjan Toja-levyeristeiden mikrobivaurioiden aiheuttaja on todennäköisesti toistuneet katto-vesivuodot. Lisäksi tyypillisimpiä vauriomekanismeja vanhoissa yläpohjissa ovat rakenteiden kylmyydestä johtuva kosteuden tiivistyminen.

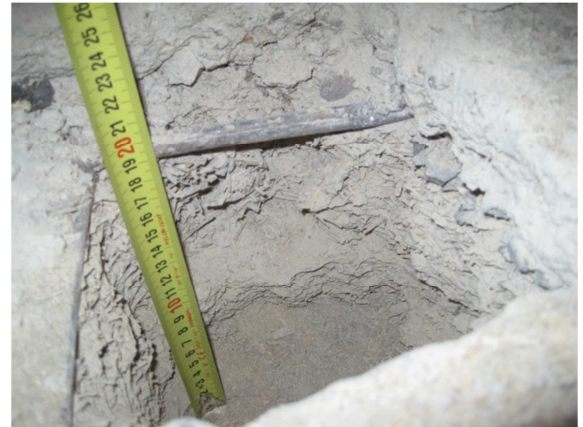
**Kuva 44.** RA32, tila 336, yläpohja, Toja-levyn alla on betonilaatta.
