# TUTKIMUSSELOSTE

## Inarin koulu ja monitoimikeskus

**PBM Oy**

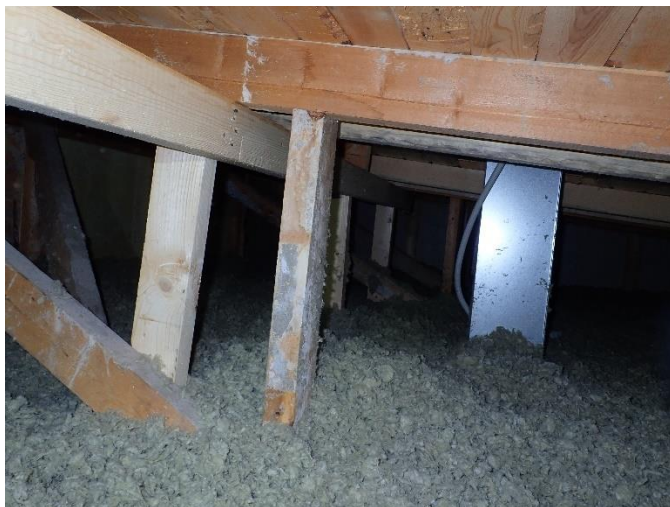
*Kuva 2. Yleiskuva yhdyskäytävän katolta. Ei havaittu vaurioita, puupiikkimittarilla mitaten arvot välillä 10,2...11,2 %RH. Luukulta mitattuna tilan korkeus noin 780 mm holvin pinnasta.*

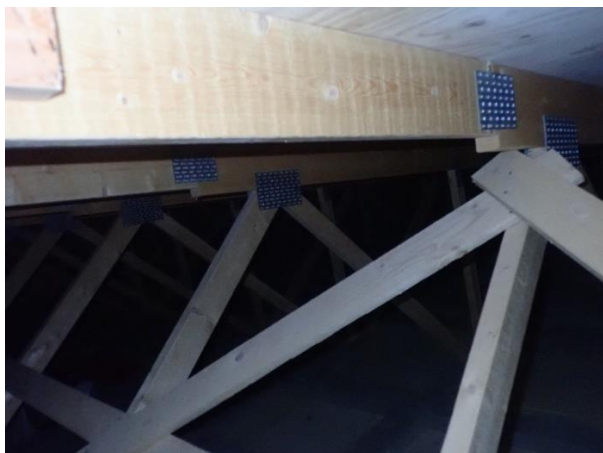
*Kuva 3. IV-konehuoneen kattoa, luukulta tarkasteltuna ei havaittu viitteitä vaurioista*

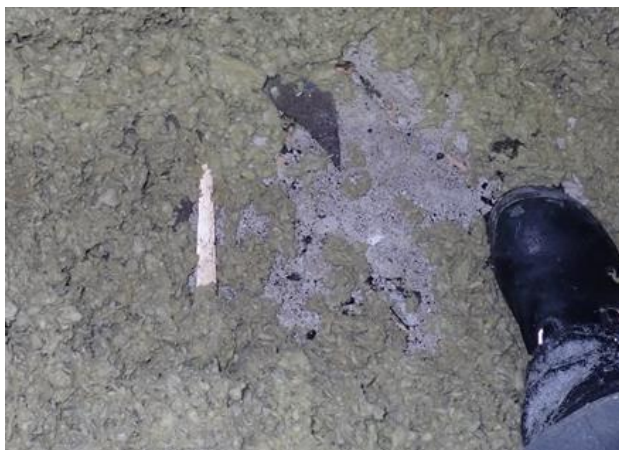
*Kuva 4. Koulurakennuksen katto, yhdyskäytävän puoleinen pääty. Eristeen paksuus noin 300...350 mm. Eristeen seassa puujätettä.*

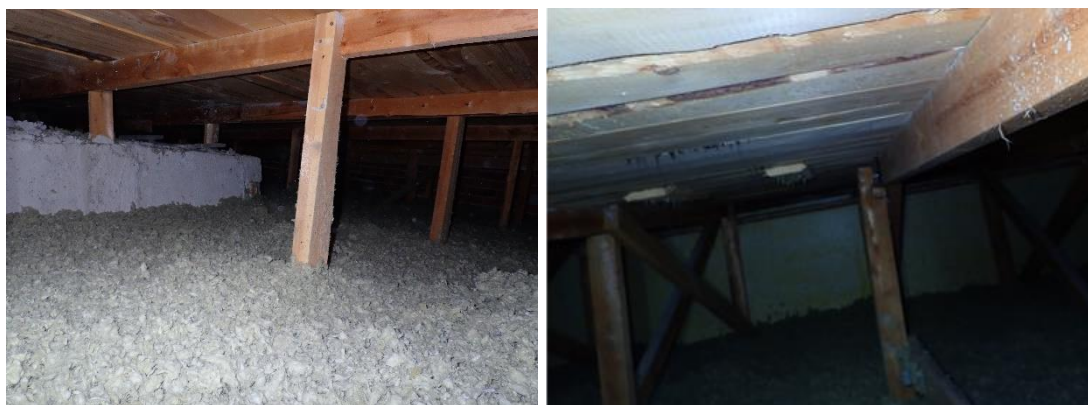
*Kuvat 5 ja 6. Koulurakennuksen katto, ei viitteitä kosteusrasituksesta. Alueilla, joissa julkisivuna tiiliverhous, ei ole lisäeristystä, rapatuilla alueilla on. Kuvassa 5 nähtävillä myös vanha palopermato.*

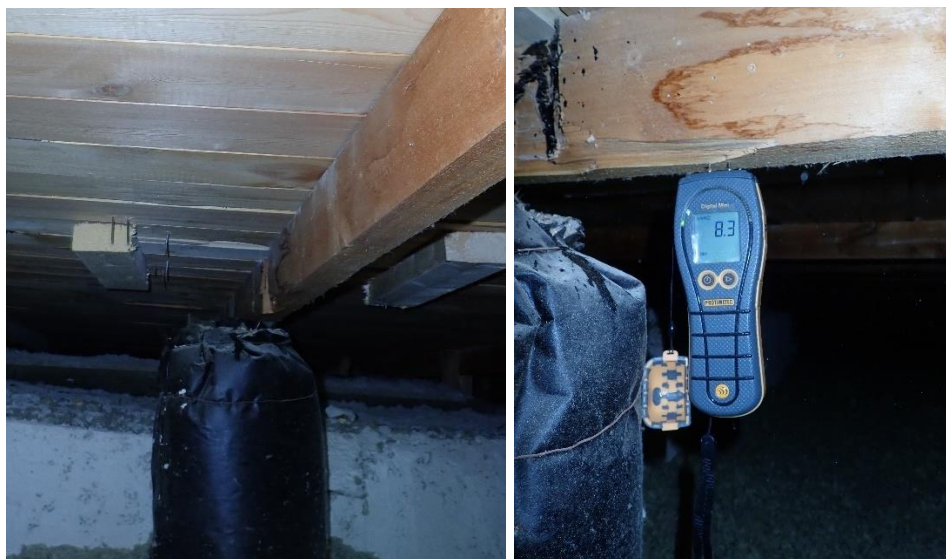
*Kuvat 7 ja 8. Koulurakennuksen katto. Yläpohjan sisään jätetty vanha tuuletusputki, jonka ympäristössä vanhoja kosteusvauriojälkiä. Mikäli tuuletusputkea ei ole tulpattu, aiheutuu riski yläpohjarakenteen vaurioitumiseen, lämpimän ilman kohdatessa kylmä aluslaudoitus. Puupiikkimittarilla mitattaessa ei todettu kohonneita kosteuspitoisuuksia.*

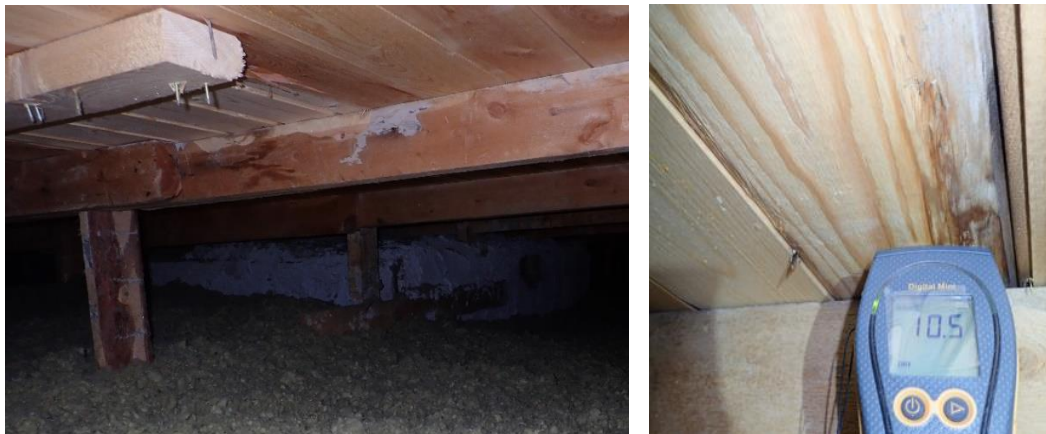
*Kuvat 10 ja 11. Monitoimitalon yläpohja, tässä päädyssä puhallusvillaa noin 400 mm. Kuvassa 10 vanha palopermanto. Yhdellä tuuletusputkella havaittavissa vanhoja vuotojälkiä, puupiikkimittarilla ei todettu kohonneita arvoja.*

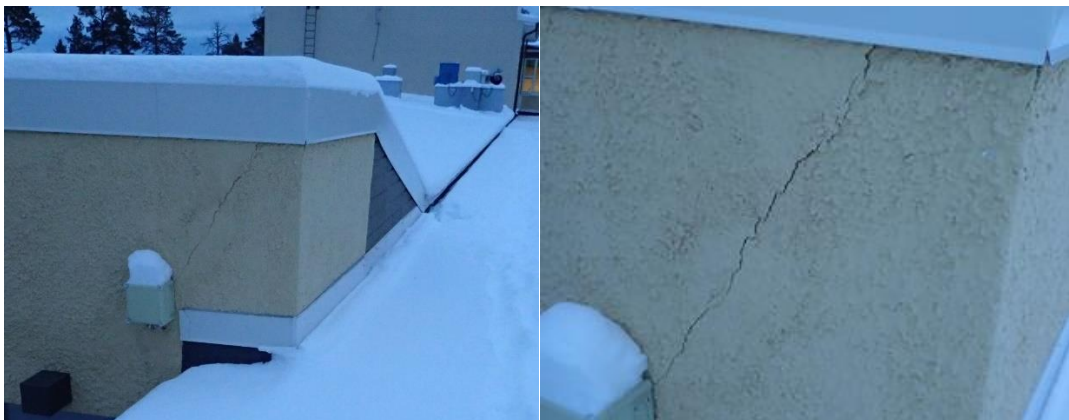
Koulurakennuksen seinissä havaittiin muutamassa kohtaa halkeilua. Suurimmat halkeamat esiintyivät lasikäytävän monitoimitalon puoleisessa päädyssä.

*Kuvat 15 ja 16, koulurakennus, lasikäytävän viereisten luokkien monitoimitalon pääty, sisäpihan puolella*

Ulkoseinärakenteissa havaittiin muutamissa kohdin halkeilua kevytbetonirakenteissa, halkeamat on syytä paikata ennen vaurioiden laajenemista.

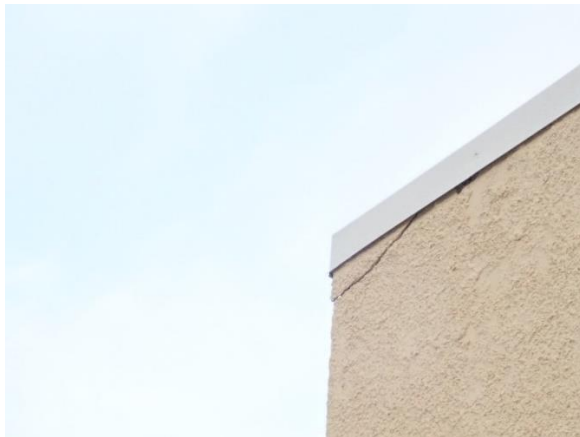
Myös monitoimitalon ulkoseinällä todettiin joen puoleisella päädyllä pientä halkeilua (kuva 23).

*Kuva 23, Halkeama monitoimitalon joen puoleisessa päädyssä*

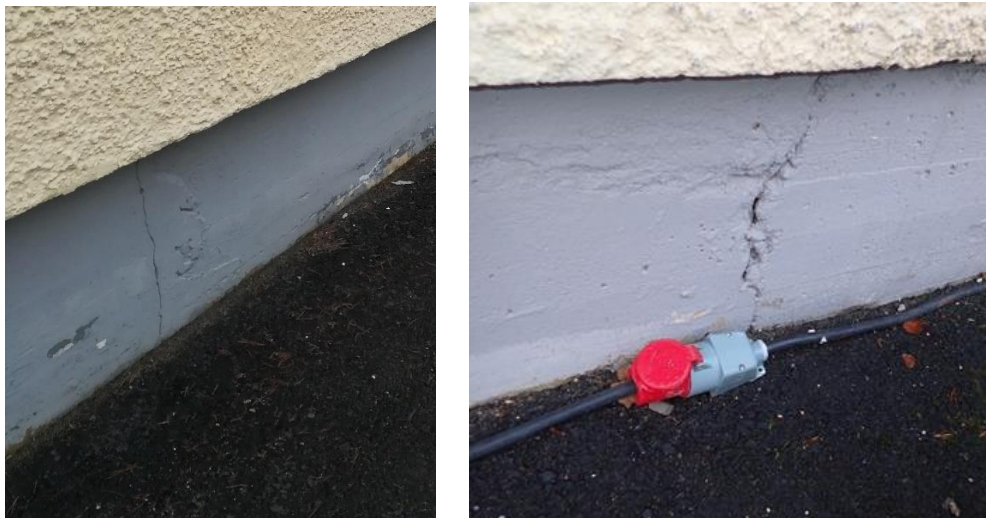
Sokkeleissa esiintyi molempien rakennusten osalla pystyhalkeilua.

*Kuvat 24 ja 25, koulurakennus, sokkelipinnoilla pystyhalkeilua*

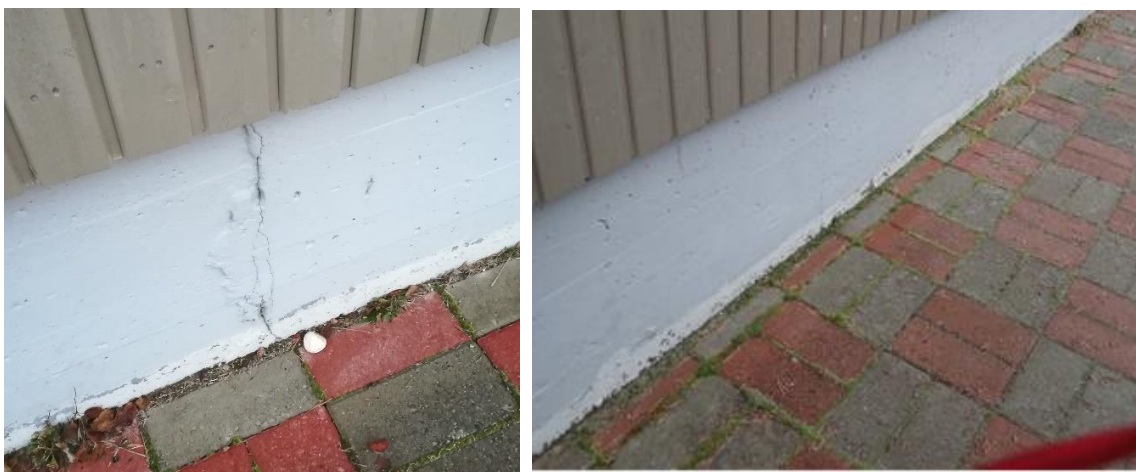
*Kuvat 26 ja 27, monitoimitalo, sokkelipinnoilla pystyhalkeilua. Seinustan rajalla vähäistä sammalkasvustoa, patolevyä ei havaittavissa.*

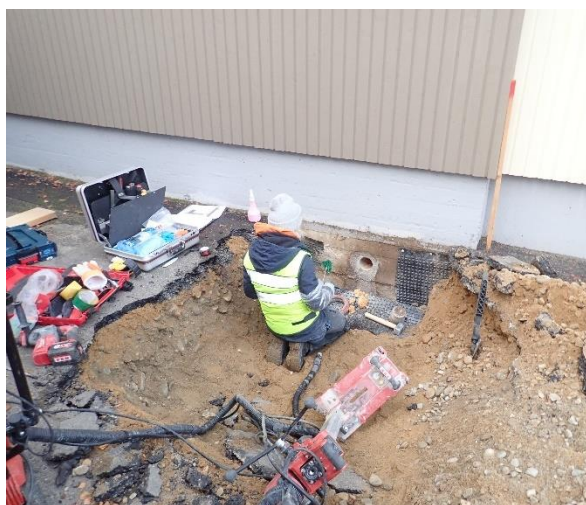
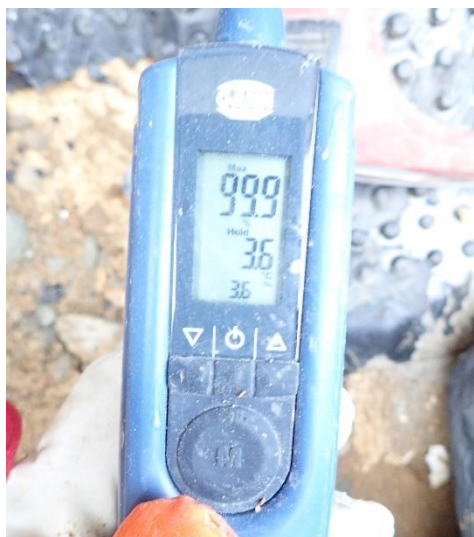
## Rakenneavaus B4

**Vahva viite vauriosta**

Otetussa näytteessä todettiin vahva viite vauriosta, ote analyysivastauksesta alla olevassa kuvassa.

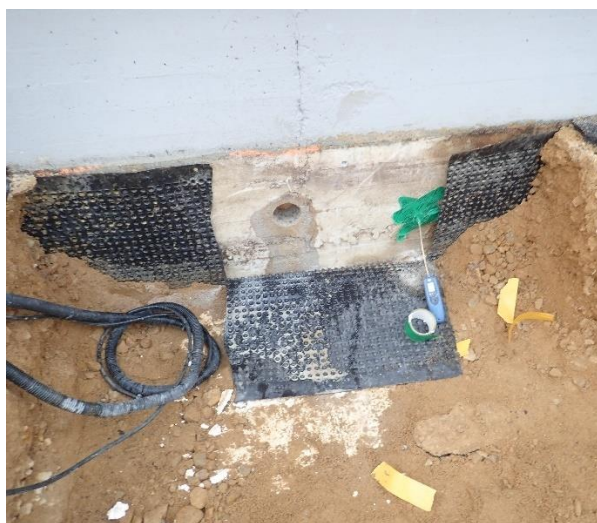
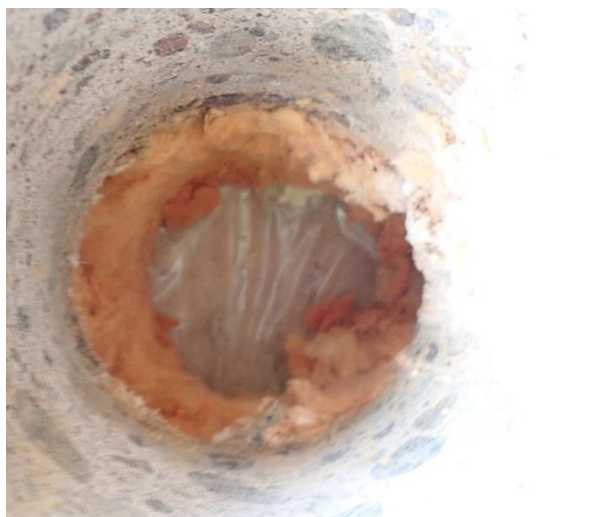
## Rakenneavaus A2

Otetussa näytteessä (näyte 3) ei todettu viitettä vauriosta. Eristetason suhteellinen kosteus oli kuitenkin tutkimushetkellä 98,3 %RH.

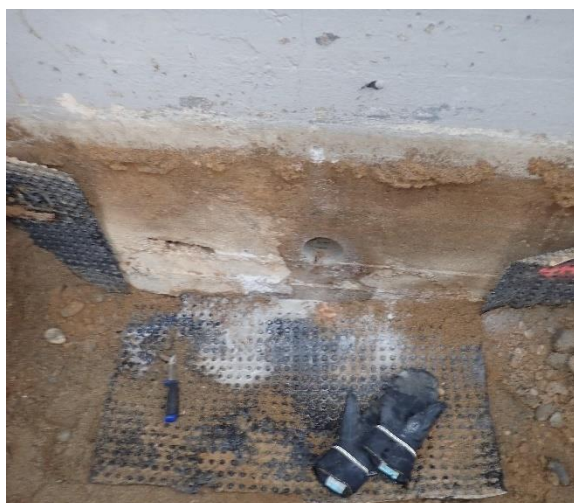
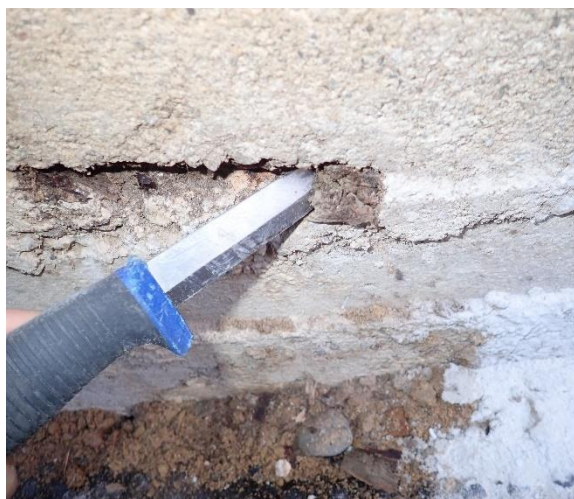
## Rakenneavaus A3

Kuvassa puuta sokkelin pinnalla

Sokkelihalkaisussa sekä sokkelin ulkoreunalla oli havaittavissa puuta. Eristeestä otetussa näytteessä (näyte 4) ei todettu viitettä vauriosta. Eristestilan suhteellinen kosteus oli kuitenkin tutkimushetkellä 100 %RH.

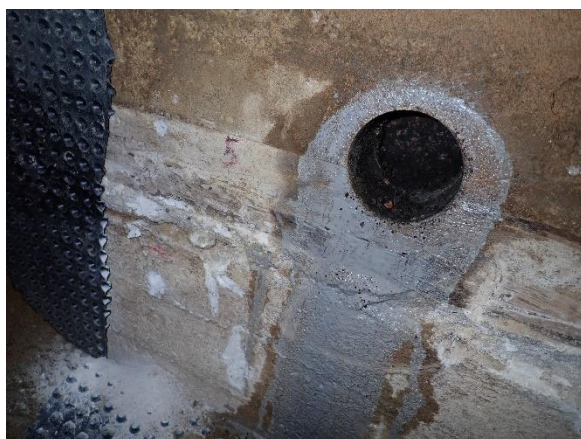
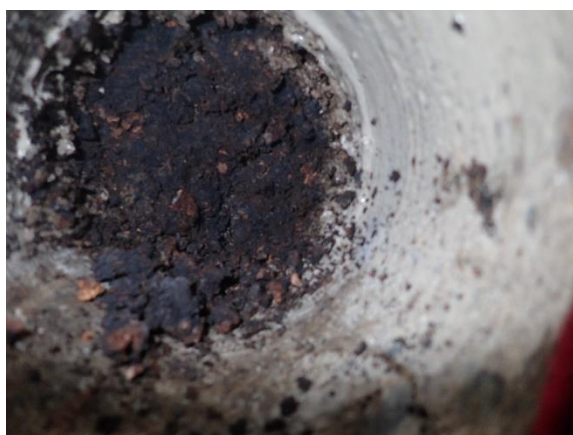
## Rakenneavaus B1

**Vahva viite vauriosta**

Sokkelihalkaisun pohja todettiin noin 350 mm maanpinnan alapuolella, 900 mm ulkoverhouksen alareunan alapinnasta. Tällä tutkimuspisteellä sokkelihalkaisun eristeenä todettiin muista pisteistä poiketen korkki. Eristeen suhteellinen kosteuspitoisuus oli tutkimushetkellä 100 %RH.

Otetusta näytteestä todettiin vahva viite vauriosta, ote analysivastauksesta alla olevassa kuvassa.

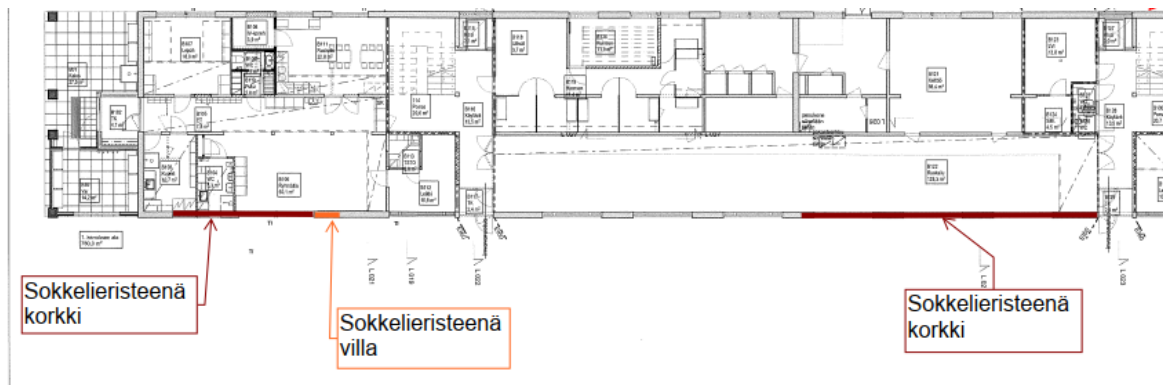
Kuva 29, alueet, joissa todettiin korkkieriste.

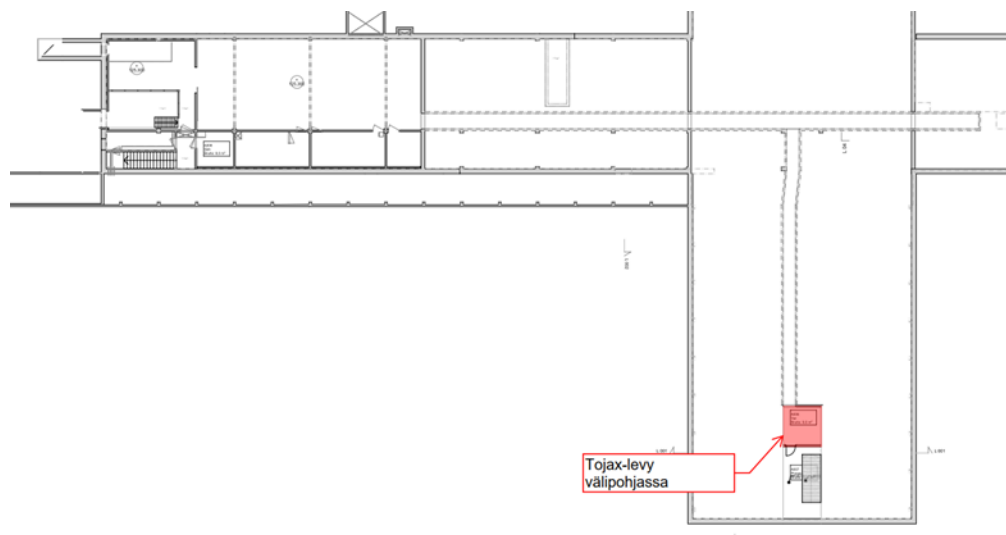
Kaikilla tutkituilla pisteillä välipohjarakenteena oli betoni. Koulurakennuksen osalla kellarissa sijaitsevan tilan 006 varasto katossa todettiin maalattua Tojax-levyä, kyseinen alue on rajattu alla olevaan kuvaan. Tojax-levyä havaittiin myös puu-/metallityön luokan katossa.

Kuva 35, varasto 006 katossa Tojax-levy.

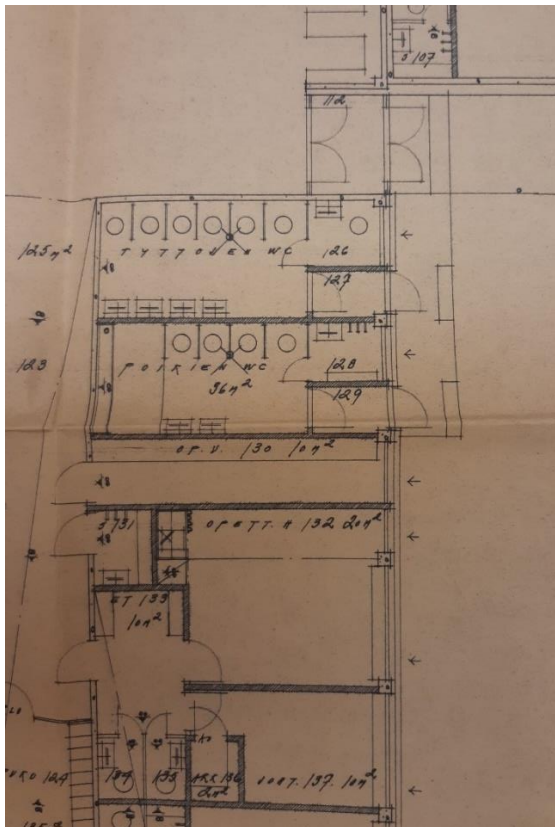
Luokan 154 lattiarakenne poikkesi muista tutkituista, tilan kohdalla on aiemmin sijainnut oppilas wc-tilat, joihin kulku on tapahtunut ulkokautta, ote vanhoista piirustuksista kuvassa 37. Tilat on sittemmin muutettu opetuskäyttöön, jolloin väliseiniä on purettu ja sisäänkäynnit on laitettu umpeen. Tässä yhteydessä myös alueen lattiarakenne on muutettu EPS-eristeiseksi rakenteeksi.

Kuva 37, tilojen "tyttöjen wc" ja "poikien wc", lattiarakenteena uusittu EPS-eristeinen lattia.

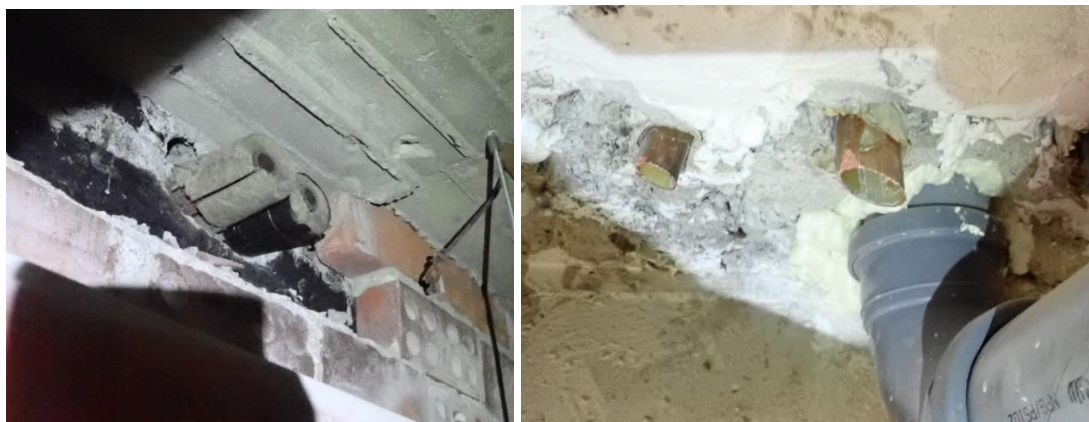
Kuvat 45 ja 46, monitoimitalon kellarin katossa/seinien yläosissa erilaisia katkaistuja, villaeristeisiä putkia.

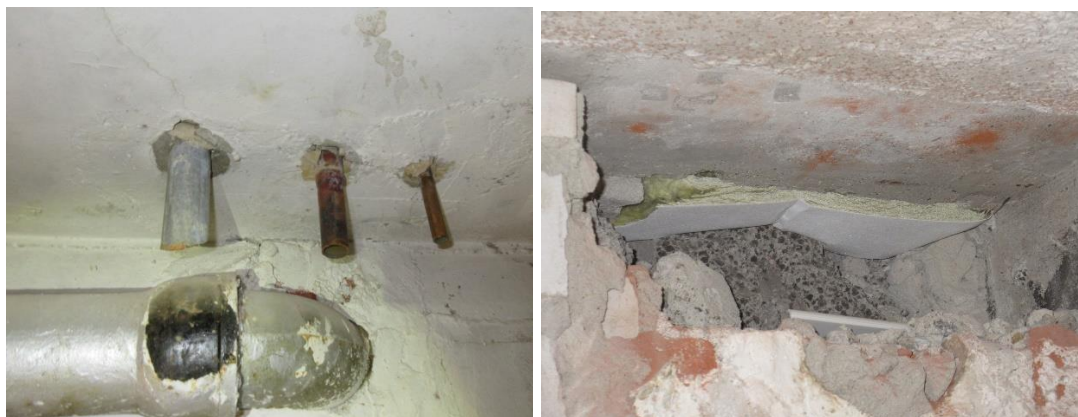
*Kuvat 47 ja 48, kellarin katossa/seinien yläosissa erilaisia katkaistuja, villaeristeisiä putkia. Yhdessä kohtaa todettiin myös levyvillaa.*

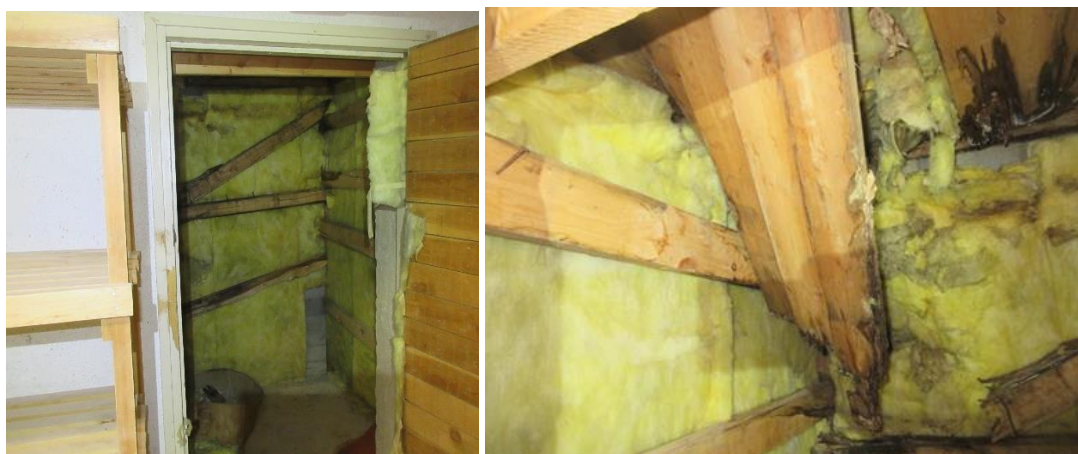
Kellarissa sijaitsee vanha, vuosia sitten käytöstä poistettu halkokuilu. Kyseisessä kuilussa todettiin selkeitä mikrobi- ja lahovaurioita. Tila ei ole käytössä. Organiset materiaalit on syytä poistaa tilasta.

*Kuvat 49 ja 50, vanha halkokuilu, selkeät laho- ja mikrobivauriot.*

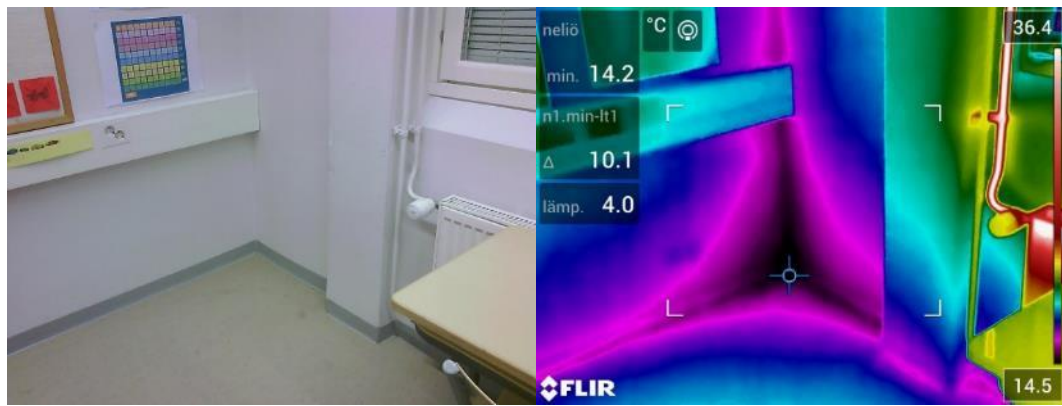
Kuva 53. A153 Ulkoseinän nurkassa viilentymää. Ulkolämpötila +2,2

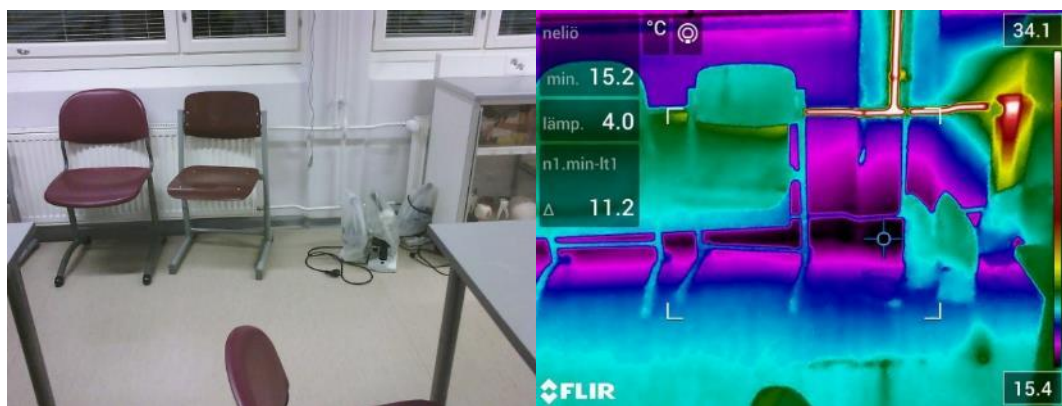
Kuva 55. A114 seinän ja lattian liitoksessa viilentymää. Ulkolämpötila +2,2

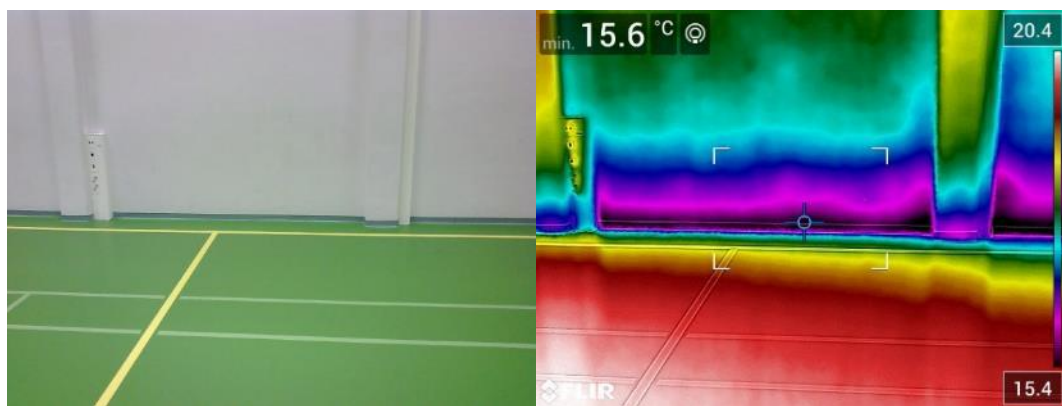
Kuva 58. Liikuntasali ulkoseinä viilentymää. Ulkolämpötila -10,5

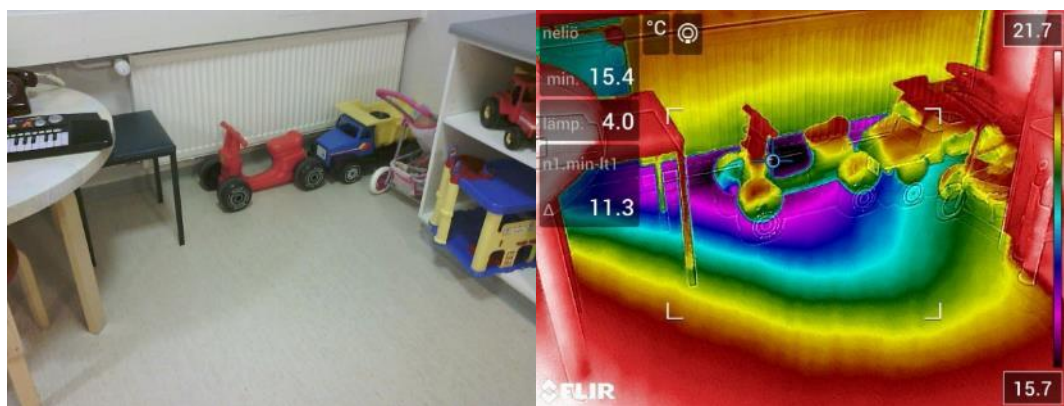
Kuva 69. B202 välipohjan ja ulkoseinän liitoksessa viilentymää. Ulkolämpötila +2,2

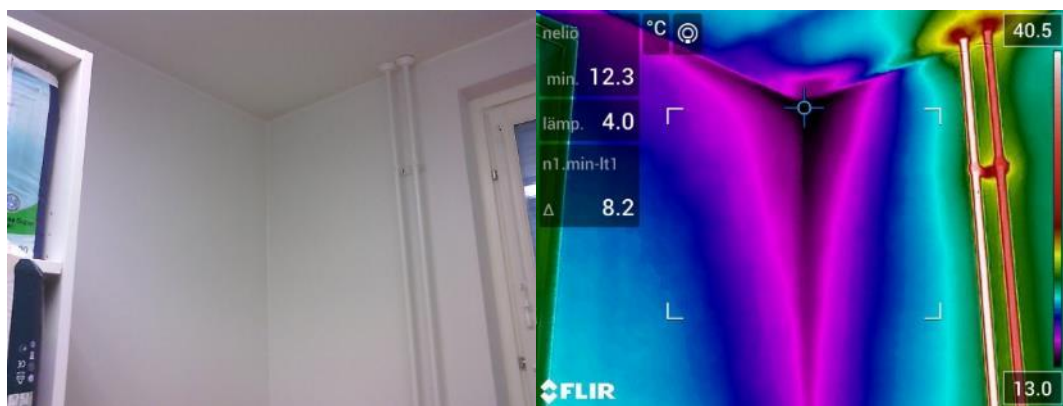
Kuva 72. B222 Ulkoseinän nurkassa välipohjaa vasten viilentymää. Ulkolämpötila +2,2

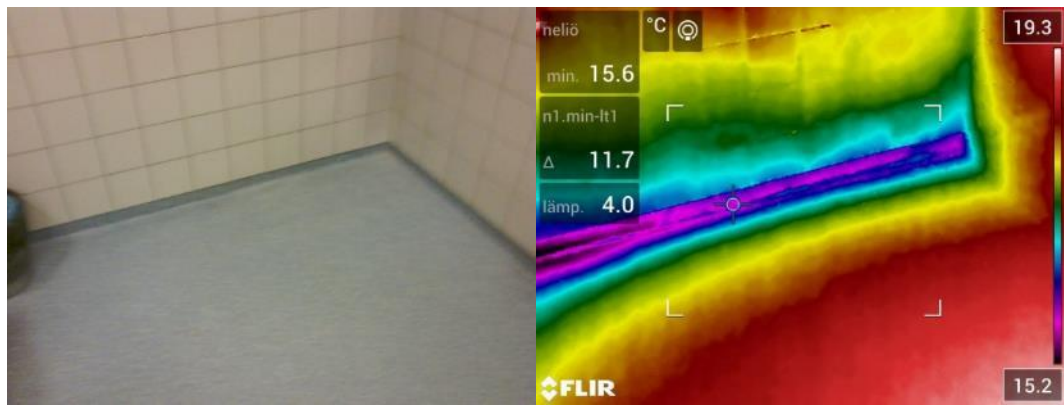
Kuva 73. B141 lattian ja seinän liitoksessa viilentymää. Ulkolämpötila +2,2

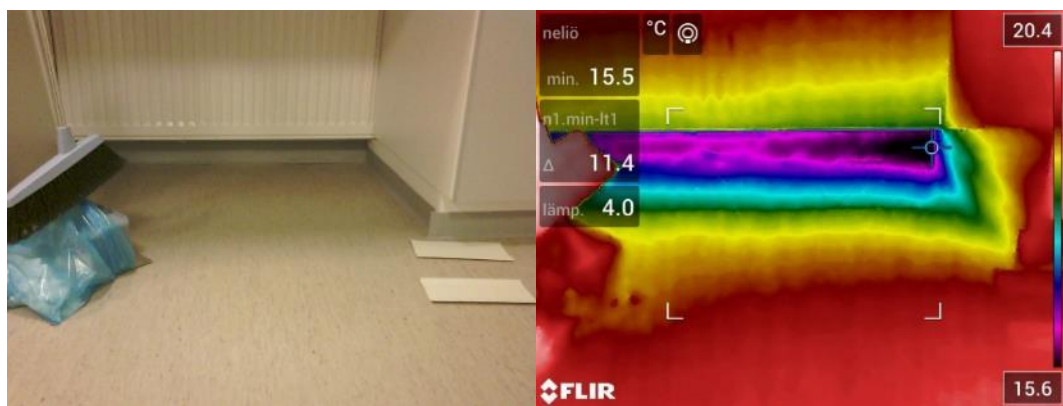
Kuva 74. B133 lattian ja seinän liitoksessa viilentymää. Ulkolämpötila +2,2

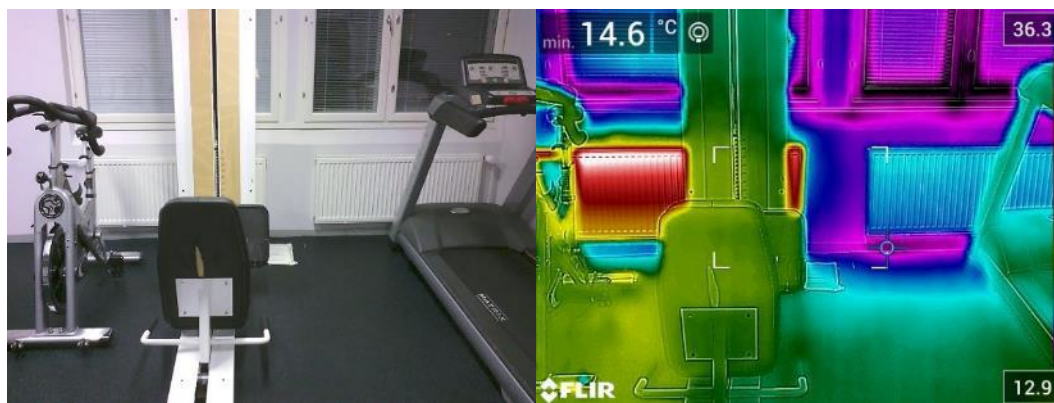
Kuva 78. B342 koulunpuoleinen välipohjan ja seinän liitos, viilentymää. Kuvassa olevassa oikeanpuoleisessa patterissa ei kierrä vesi. Ulkolämpötila -10,5

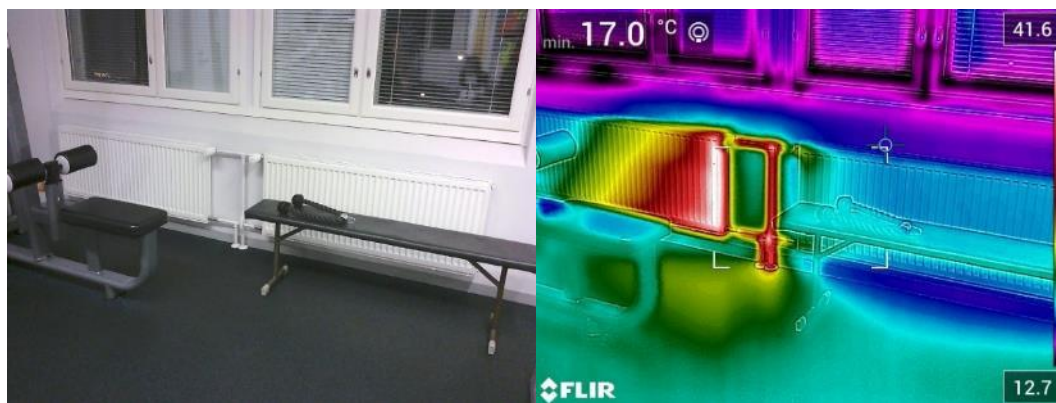
Kuva 79. B342 ikkunoissa ilmapuotoa. Patterit eivät toimi suunnitellusti. Ulkolämpötila -10,5

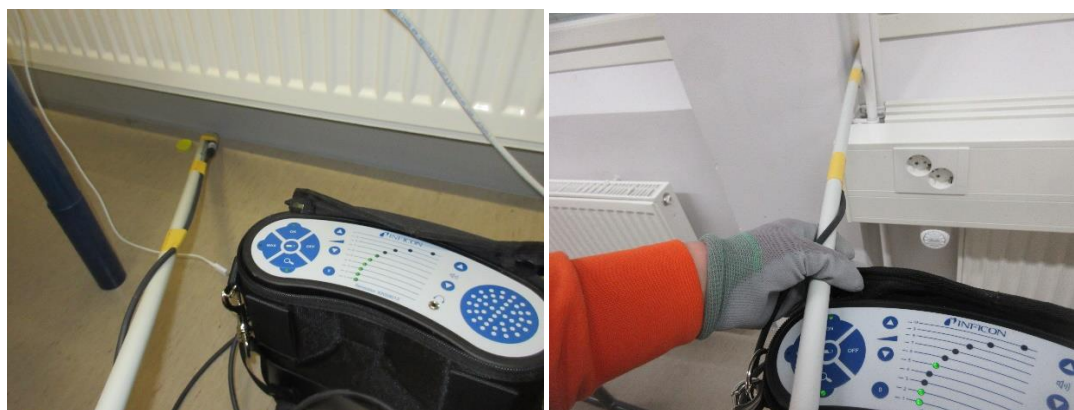
*Kuvat 90 ja 91, tila 153, runsasta vuotoa lattialistan reunoilta, lievää ikkunoiden karmeilta*

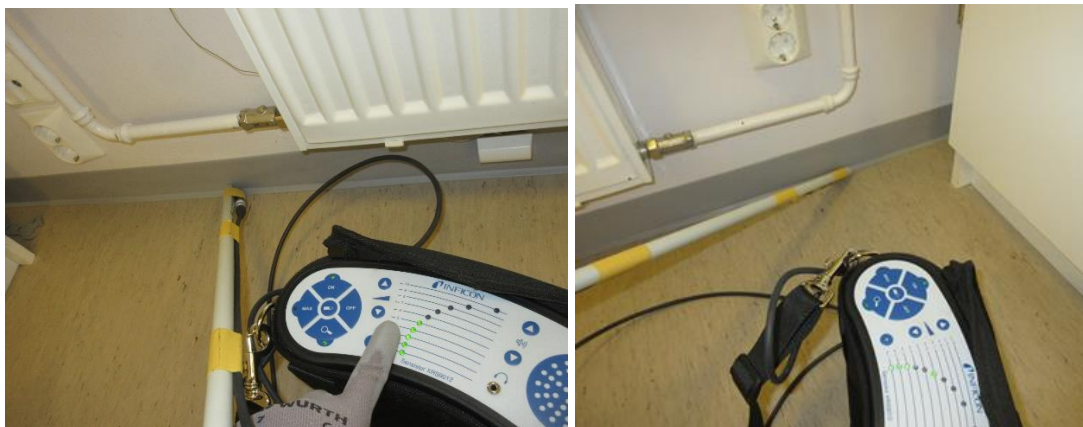
Kuvat 98 ja 99, joen puoleinen pääty, tila B137 (päiväkoti Urbi). Runsasta ja kohtalaista vuotoa lattialistan reunalta.

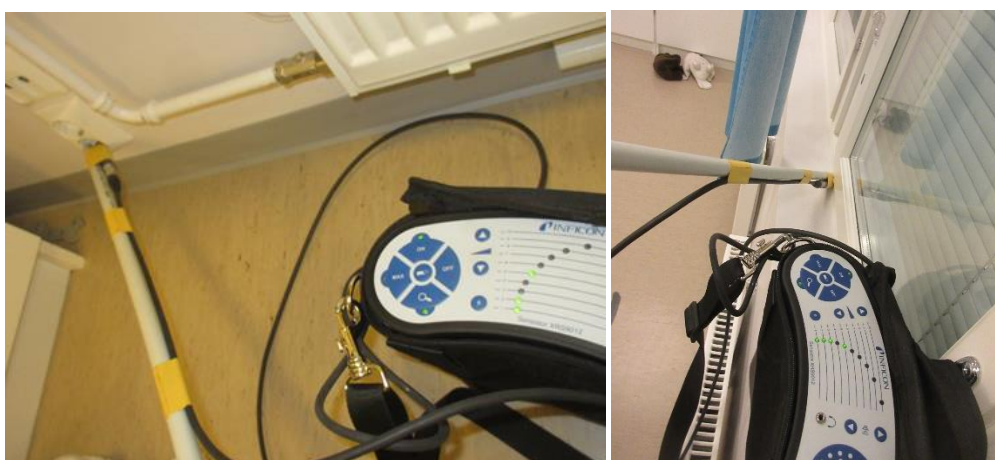
Kuvat 100 ja 101, joen puoleinen pääty, tila B137 (päiväkoti Urbi). Kohtalaista vuotoa pistorasialta sekä ikkunan karmeilta.

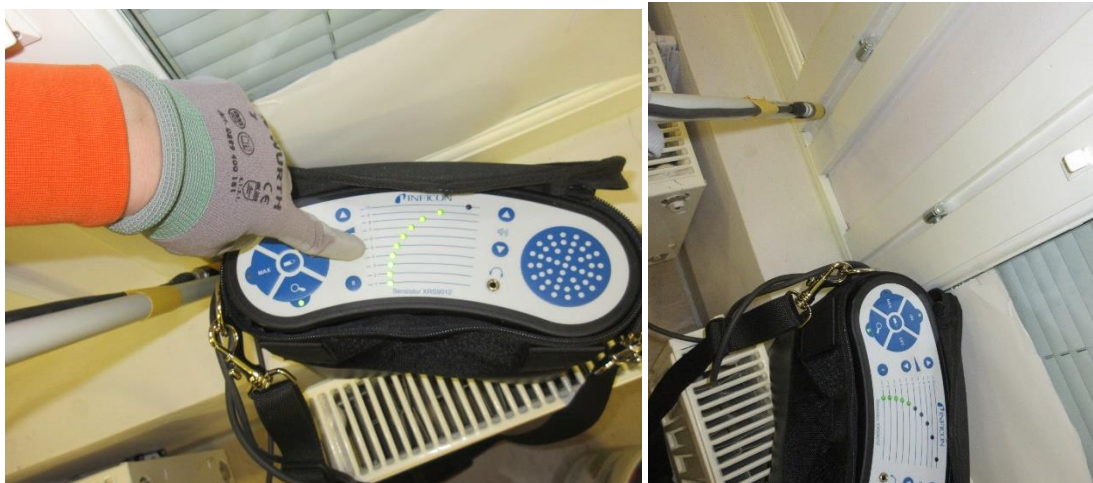
Kuvat 104 ja 105, tila B137 (päiväkoti Tammukat). Runsasta sekä kohtalaista vuotoa ikkunan karmeilta.

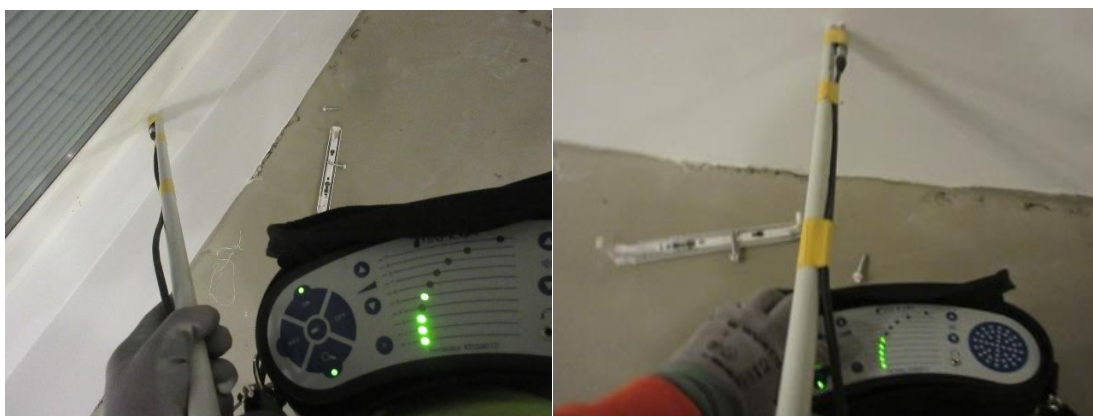
Kuvat 107 ja 108, ruokala. Kohtalaista vuotoa ikkunan karmeilta sekä patterin kannakkeiden kohdilta.

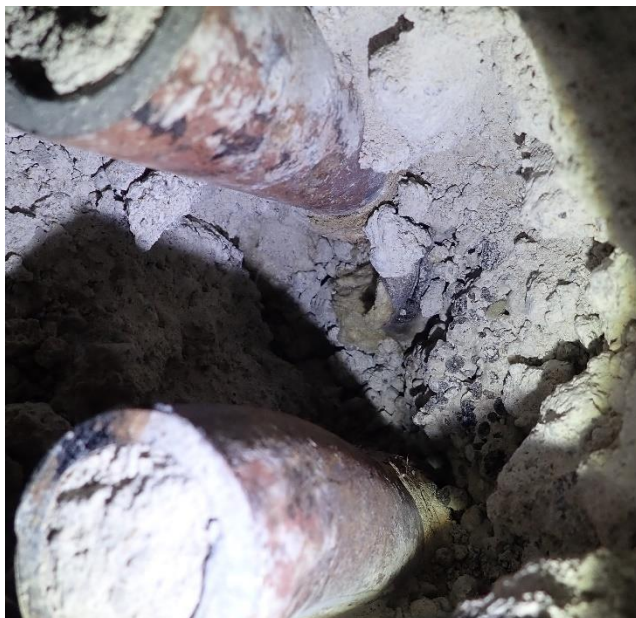
Kuva 128. Eriste ja tervapaperi nähtävillä putken juurella
