## TUTKIMUSSELOSTE

Inarin koulu ja  
monitoimikeskus,  
jatkotutkimukset

**PBM Oy**

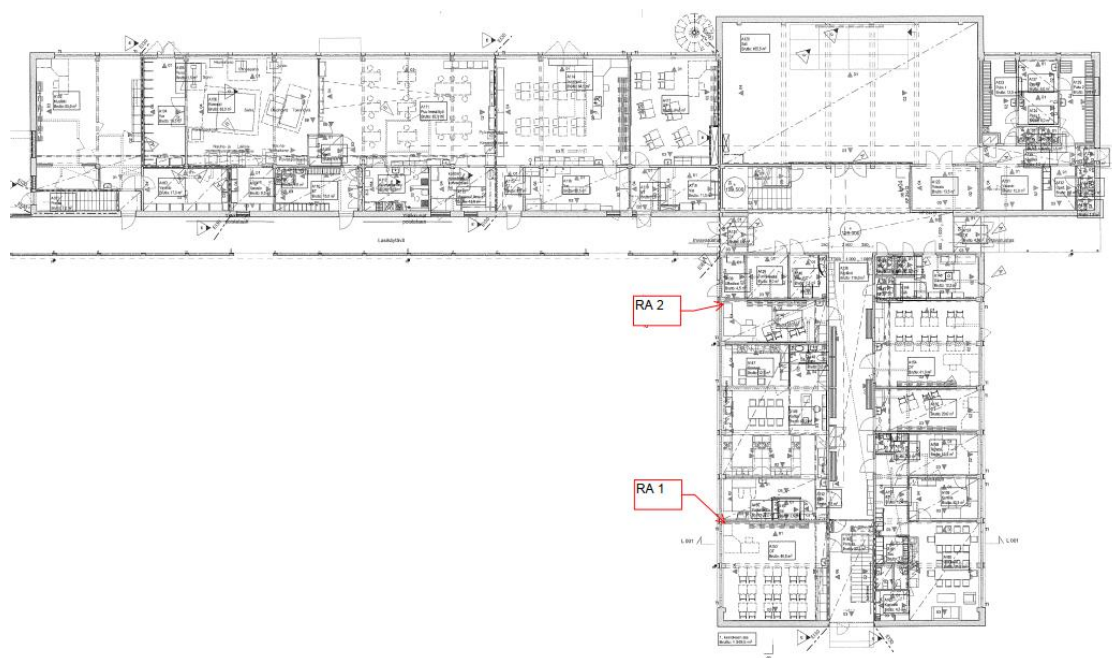
Patteriputket paikannettiin vanhojen piirustusten pohjalta. Rakenne avattiin kahdelta pisteeltä, joista molemmissa todettiin patteriputket eristeineen. Tutkimuspisteiden viitteelliset sijainnit on esitetty alla olevassa kuvassa.

Kuva 2, koulurakennus, patteriputkien tutkimuspisteiden (RA 1 ja RA 2) viitteelliset sijainnit

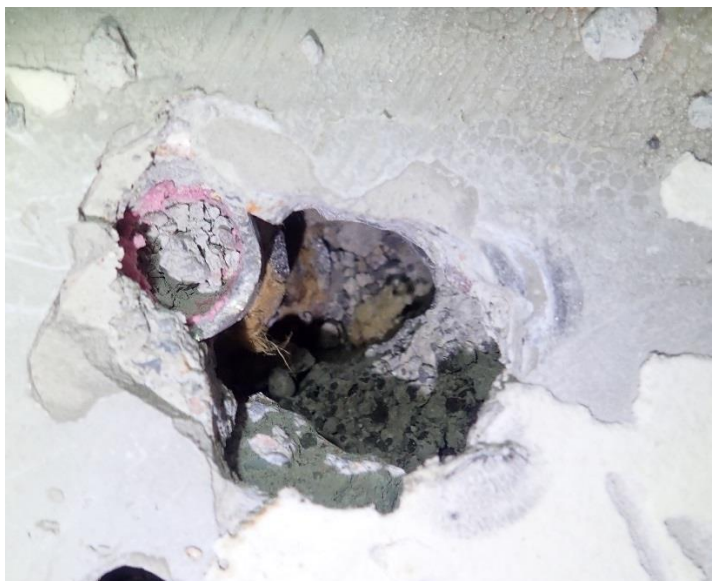
Kuva 3, vanha patteriputki villaeristeineen

Molemmissa näytteissä todettiin vahvat viitteet vauriosta. Vaurioiden voidaan täten todeta olevan vastaavanlaisia aikaisemmin monitoimikeskuksessa todettujen vaurioiden kanssa.

Vanhat patteriputket eristeineen on jätetty rakenteisiin, eristeessä todettiin vastaavanlaiset vauriot, kuin monitoimikeskuksessakin. Putkien eristetasolta todettiin korostetussa alipaineessa ilmayhteyksiä sisätiloihin.

Kaikkia kohteessa sijaitsevia putkia ei tutkittu, mutta vastaavanlaisten eristeiden voidaan olettaa olevan yleisesti vaurioituneita. Vaurioiden korjaaminen edellyttää vanhojen putkien sekä ympäröivien eristeiden kokonaisvaltaista poistamista alapohjarakenteista.

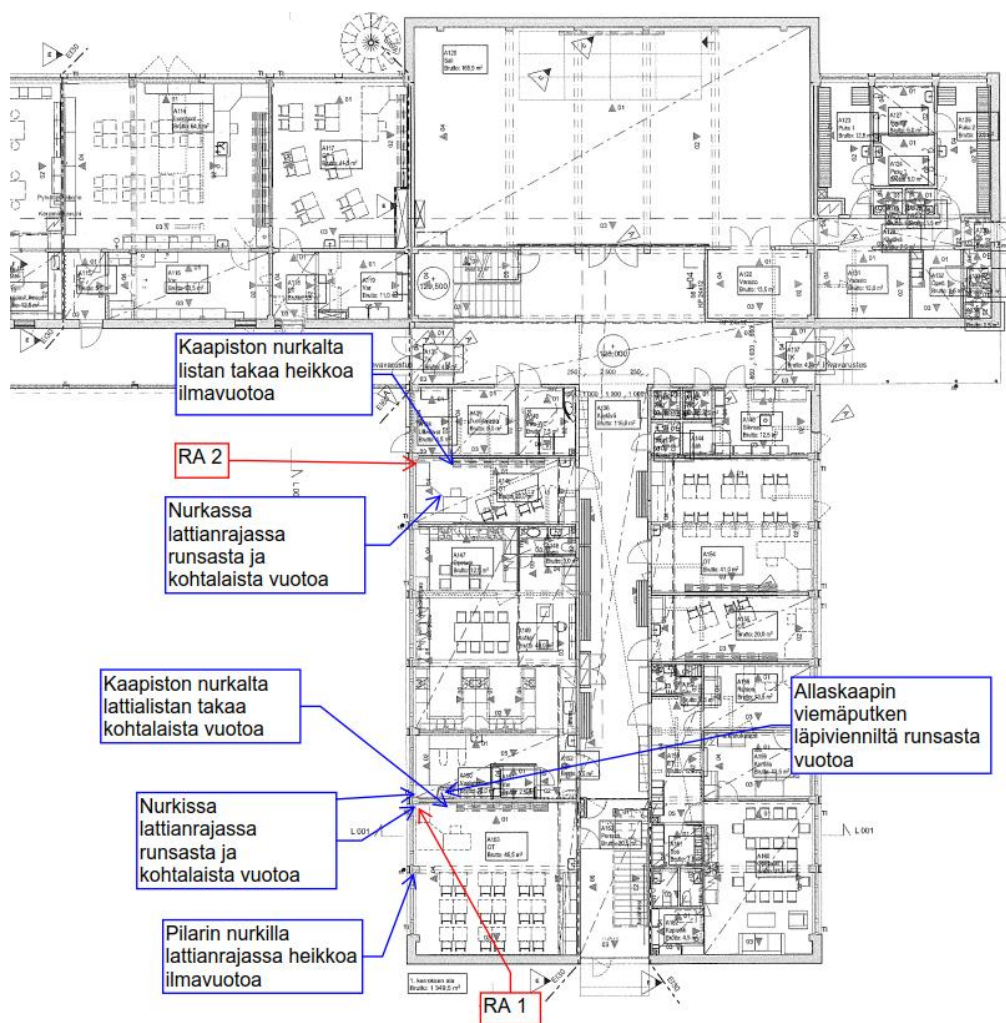
Kaasua syötettiin tutkimuspisteille RA1 ja RA2. Mittauksissa todettiin ympäröivien tilojen nurkissa kohtalaisia/runsaita vuotoja lattian ja ulkoseinän liitoksilta. Vuotoja todettiin myös viemäriputken läpivienniltä. Tehtyjä havaintoja on kuvattu alla olevassa kuvassa.

Kuva 4, patteriputkien eristeen merkkiainekokeiden havaintoja

Patteriputkien eristeeltä todettiin ilmayhteyksiä sisätiloihin. Osalla vuoto pisteistä oli todettu ilmavuotoa myös sokkelitasolta. Kaasua laskettiin vain kahteen yksittäiseen pisteeseen. Merkkiainekokeet patteriputkien vaikutusalueelta tehtiin korostetussa alipaineessa (sisäilma 12,0...12,8 Pa alipaineinen ulkoilmaan nähden).

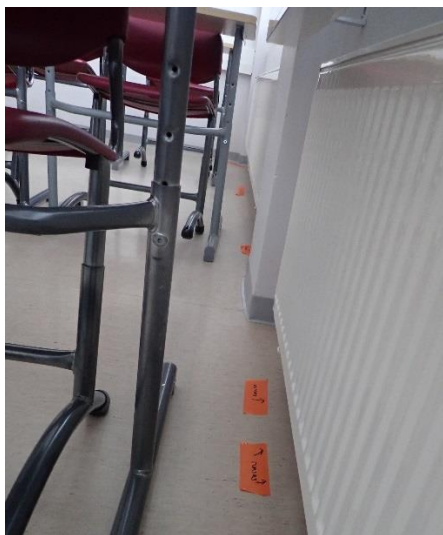
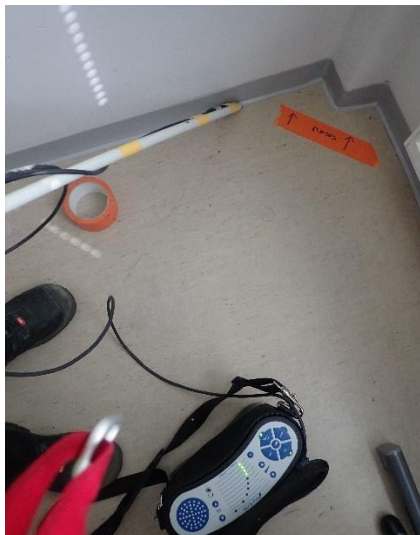
*Kuvat 5 ja 6, tila 154, vuotojen sijainteja kuvattu teipein*

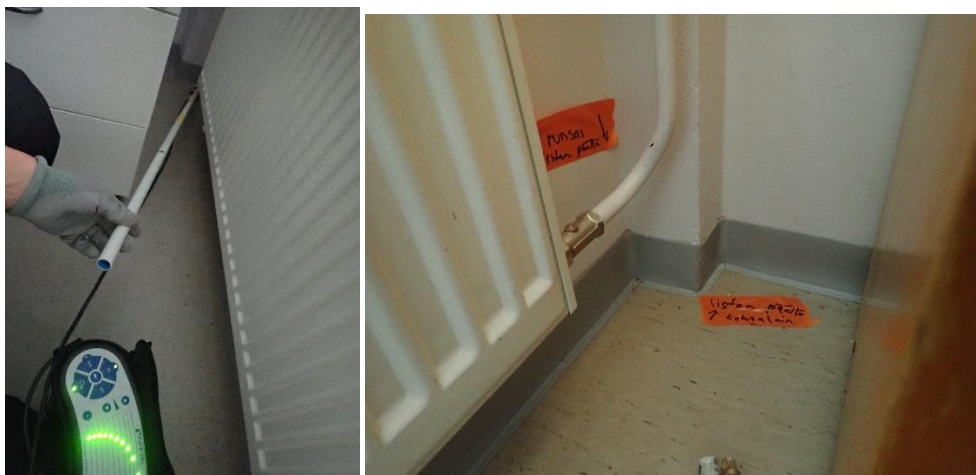
Kuvat 7 ja 8, tila 155, ulkoseinällä runsasta ja kohtalaista vuotoa pilareiden nurkilla

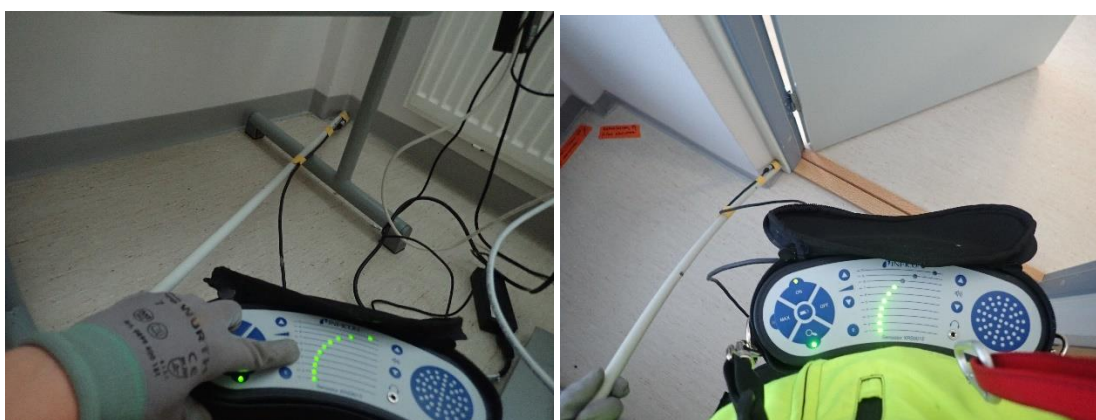
Kuvat 9 ja 10, tila 156, ulkoseinälinjalla pilarin nurkalla, sekä väliseinän ovenkarmilla runsasta vuotoa

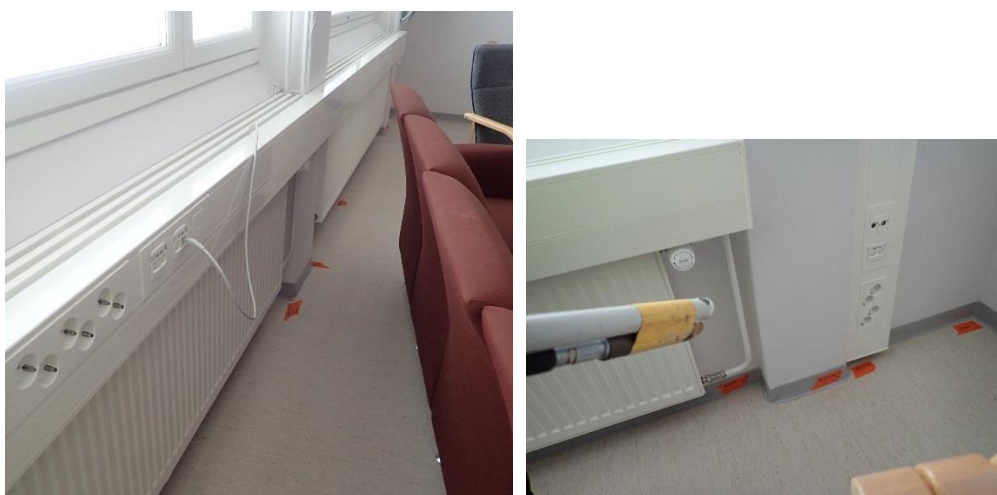
Kuvat 11 ja 12, tila 160 (opettajien huone), ulkoseinälinjalla lattialistan reunalta kohtalaista ja runsasta vuotoa

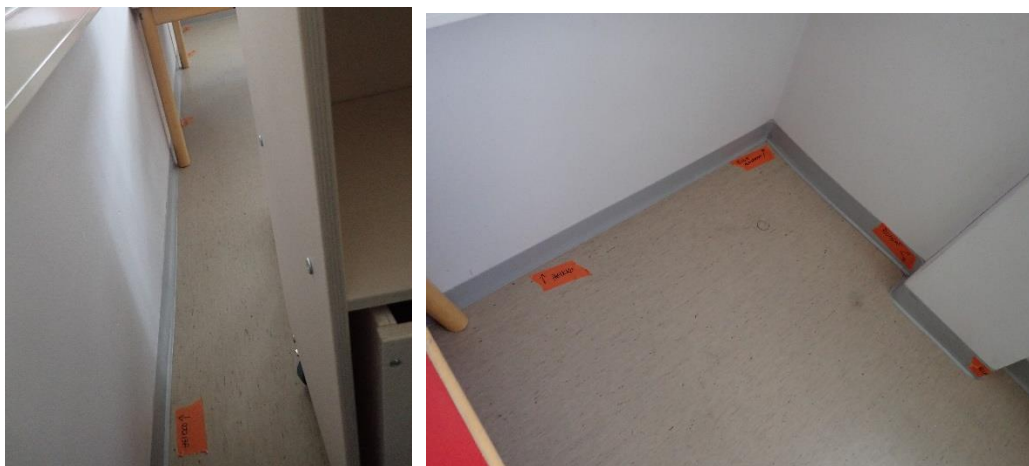
Kuvat 13 ja 14, tila 153, ulkoseinälinjalla lattialistan reunalta heikkoo, kohtalaista ja runsasta vuotoa, pistemäisenä koko seinälinjan matkalla

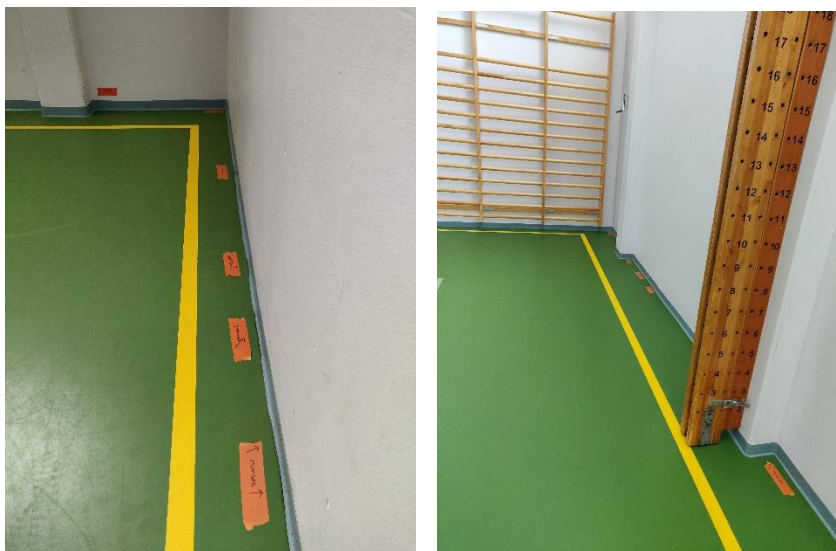
Kuvat 15 ja 16, liikuntasali, heikkoo, kohtalaista ja runsasta vuotoa lattiarajassa

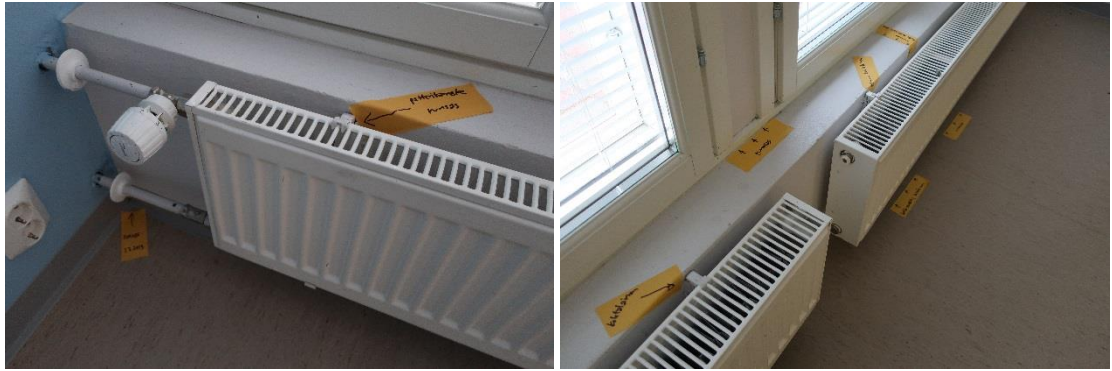
Kuvat 17 ja 18, tilojen B112 ja B106 patterikannakkeilla poikkeuksellisen paljon vuotokohtia. Lisäksi vuotoja lattia-ulkoseinäliittymässä sekä mm. ikkunapenkissä olevalta halkeamalta

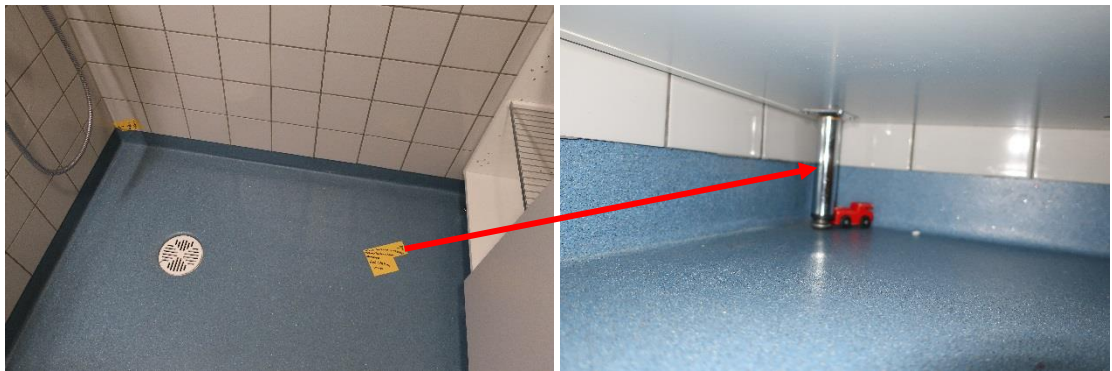
Kuvat 19 ja 20, tilassa B104 kohtalaista vuotoa lattiamaton ylösnoston ja laatoituksen liitoskohdassa molemmissa nurkissa. Oikeanpuoleisessa kuvassa kiintokalusteen alta kuvattuna toinen nurkkaus, johon keskellä lattiaa olevalla teippauksella viitataan. Myös tilan B103 (Kuraet.) nurkissa havaittiin vastaavanlaisia vuotokohtia maton ylösnostolta

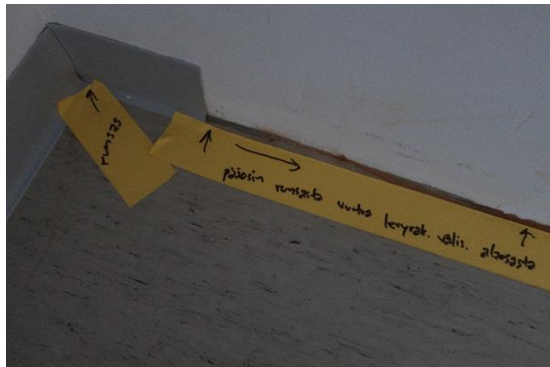
Kuva 21, tilassa B107 IV-konehuoneen vastaisen väliseinän alaosassa runsasta vuotoa. Sokkeliin syötetty kaasu kulkeutui siis levyrakenteisen väliseinän alaosassa sisäilmaan

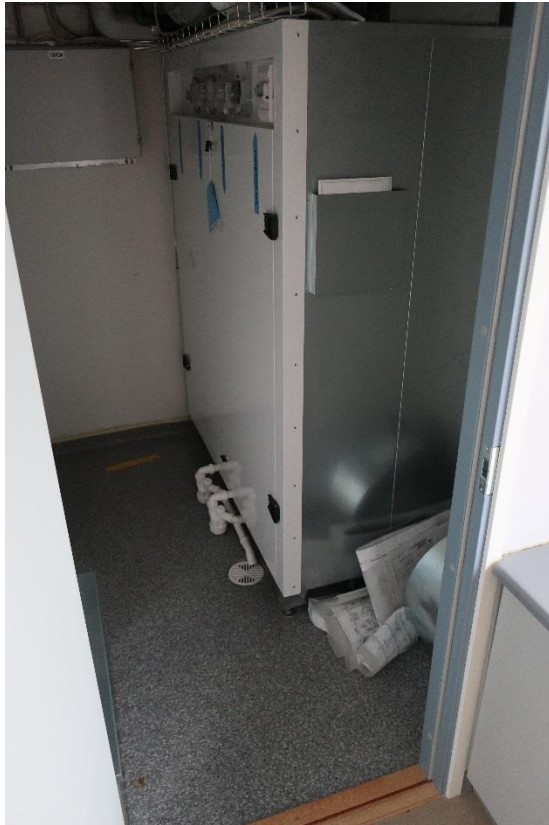
*Kuva 22, molempien päiväkotien IV-konehuoneissa havaittiin vuotoja lattiarajassa; siis myös IV-koneen takaa, jonka tiivistyskorjaaminen edellyttäisi IV-koneen poistoa*

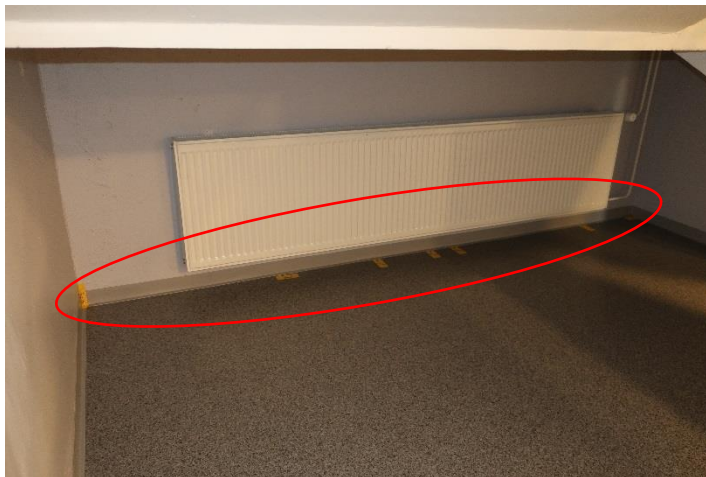
*Kuva 23, tila 114 (porrashuone), vuotohavaintoja lattiarajassa*

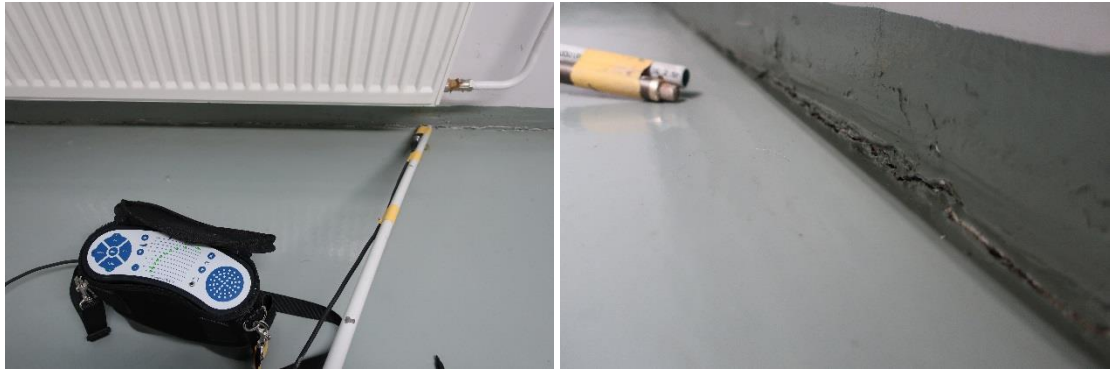
*Kuvat 24 ja 25, tilassa B120 (Kuivaus) poikkeuksellisen laajasti runsaita vuotoja ulkoseinän ja lattian rajapinnasta. Lattiaraja haljennut kuten oikeanpuoleisessa kuvassa näkyy*

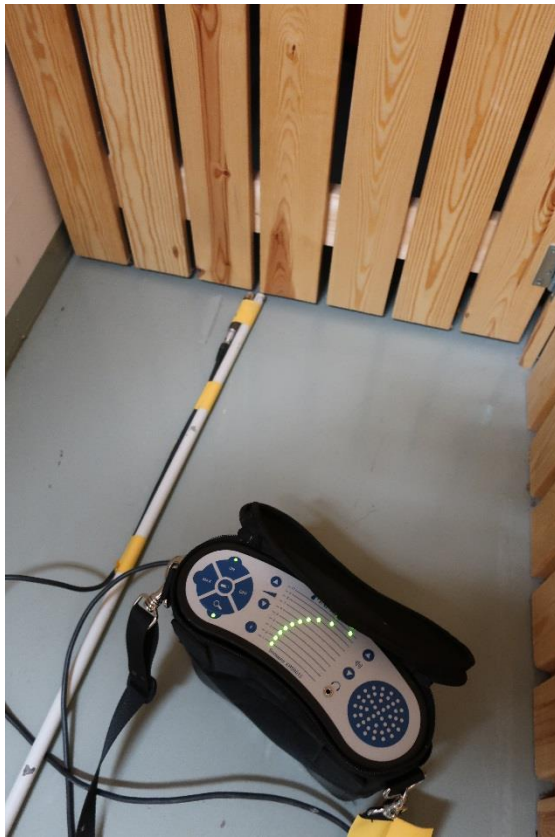
*Kuva 26, tilassa B119 ei päästy mittaamaan ulkoseinän vierustaa, koska häkkivarasto lukittuna. Havaittiin kuitenkin, että kaasua kulkeutuu kauaskin ulkoseinältä. Todennäköisesti vuoto tulee lattiarajasta kuten viereisessä kuivaushuoneessa B120*

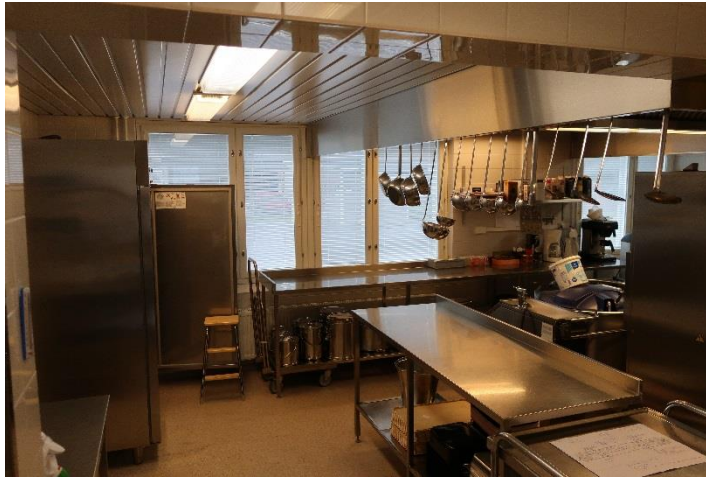
Kuva 27, keittiötiloissa on akryylibetonilattia, joka on rakenteena todella tiivis. Vuotoja ei havaittu lattiarajasta kuin yksi kohtalainen, muutoin kaikki vuodot sijoittuivat ikkunarakenteille, joissa havaittiin pääasiassa vähäisiä vuotoja karmirakenteen ja seinärungon liittymäkohdista

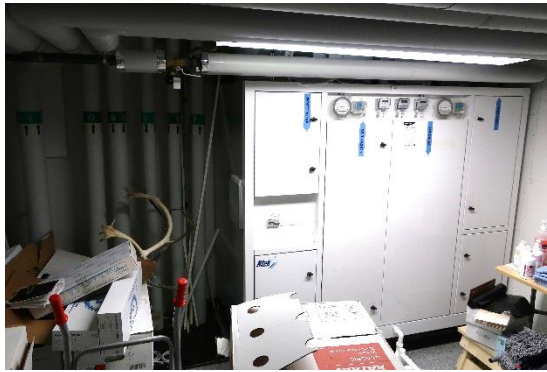
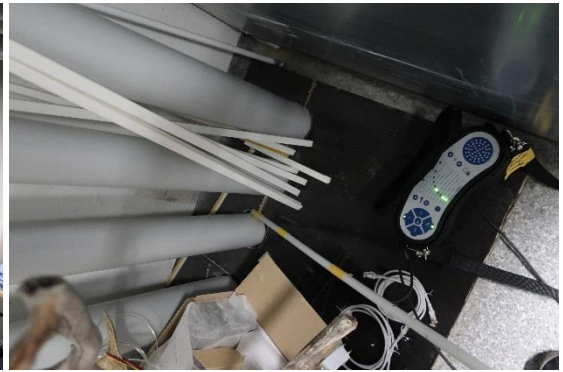
Kuvat 28 ja 29, tilassa B123 (LVI) vasemmassa nurkassa useita putkiläpivientejä, joilta havaittiin tulevan laaja-alaisesti kohtalaista vuotoa, mistä johtuen koko tilassa oli runsaasti kaasua mittausketkellä. Putkiläpiviennit ovat yhteydessä kellaritiloihin

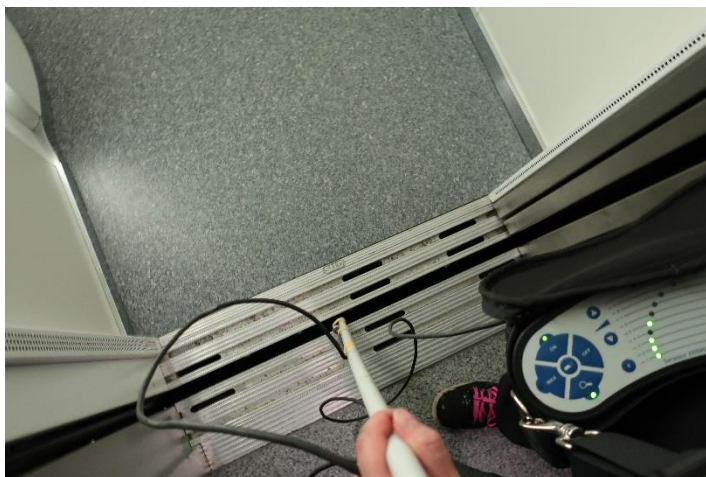
Kuva 30, B127 hissillä havaittiin kaasua hissien sisällä. Tarkempaa vuotokohtaa ei voitu määrittää

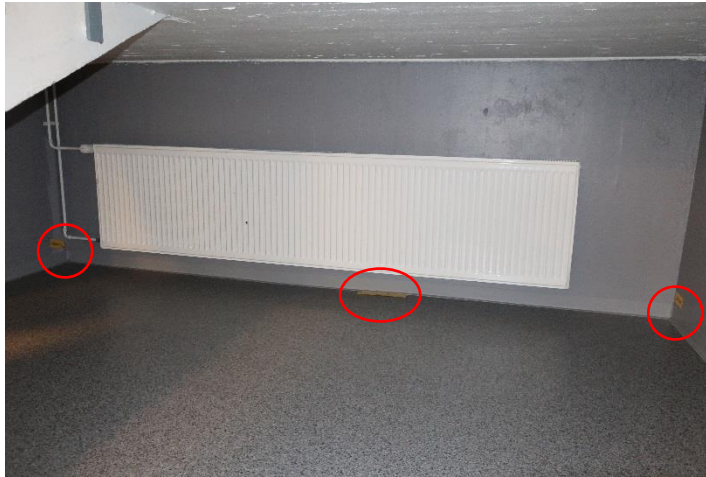
Kuva 31, tila B130 (porrashuone), vuotohavaintoja lattiarajassa

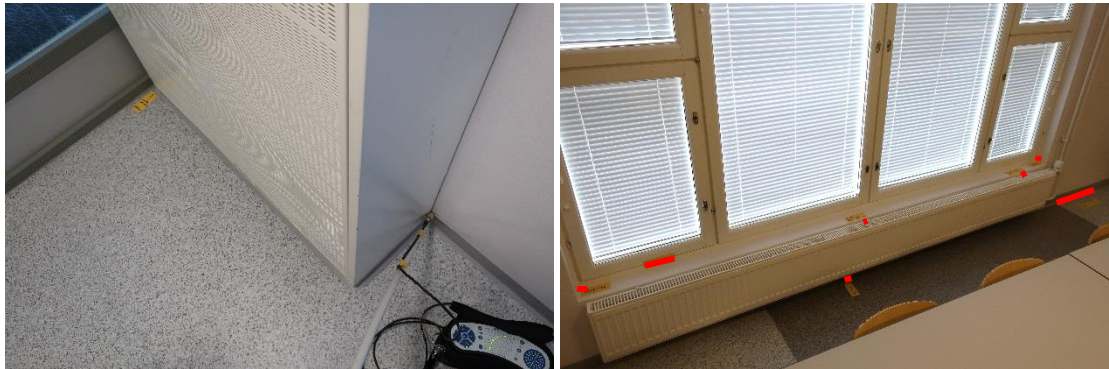
Kuvat 32 ja 33, ruokalassa (B122) havaittiin vuotoja lattiarajassa, patterikannakkeilla, ikkunarakenteille sekä väliooven metallilistan takaa. Vuotoja oli sekä runsaita, kohtalaisia että vähäisiä. Oikeanpuoleiseen kuvaan on korostettu punaisella tyypillisiä vuotokohtia ruokalatilan osalta

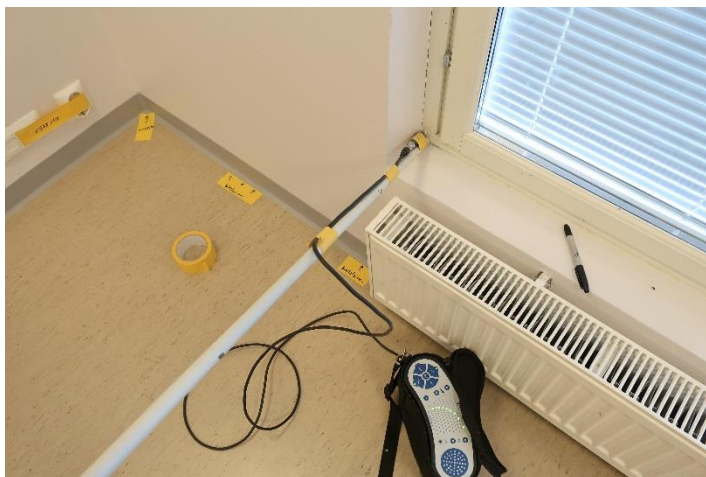
Kuva 34, tila B133, vuotohavaintoja teipattuna sähkörasialla sekä lattiarajassa. Lisäksi vuotokohta havaittiin kuvaushetkellä ikkunan alanurkassa (karmin ja seinärungon välisen osan vuotokohta)

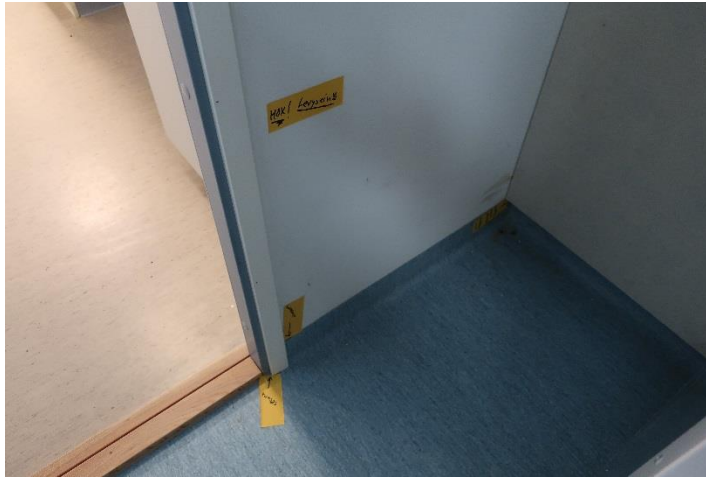
Kuva 35, tilojen B133/B134 levyrakenteisen väliseinän kohdalla vuotoa jopa välioven kynnyksellä saakka; kaasua kulkeutuu väliseinän sisällä/alaosassa. Myös tässä IV-konehuoneessa vuotoa IV-koneen takaa

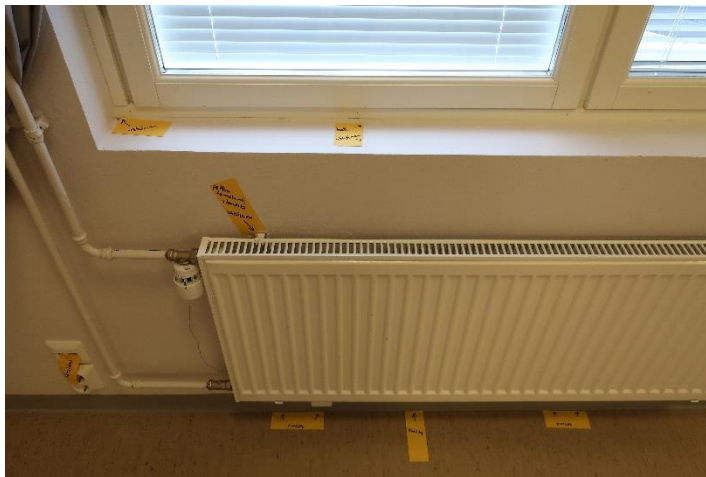
Kuva 36, tilassa B137 ikkunan kohdalla vuotoja lattiarajassa, sähkörsialla, patterikannakkeella sekä ikkunan alaosassa

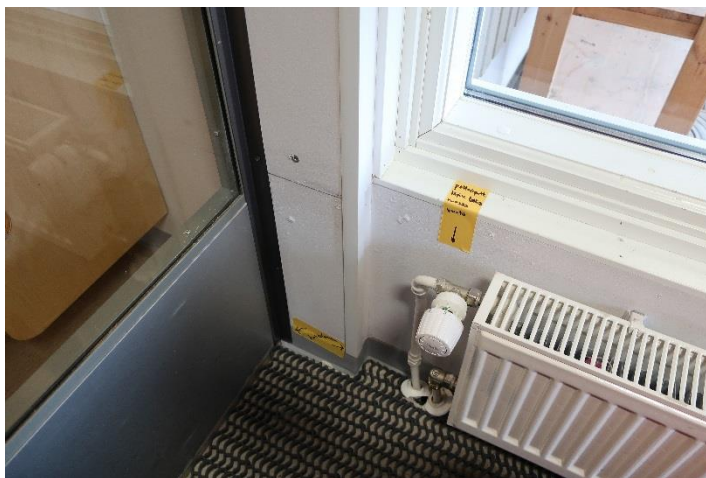
Kuva 37, tuulikaapissa (Urbi) vuotoja mm. patteriputkien läpivienniltä lattiaan sekä lasivälioven alaosassa

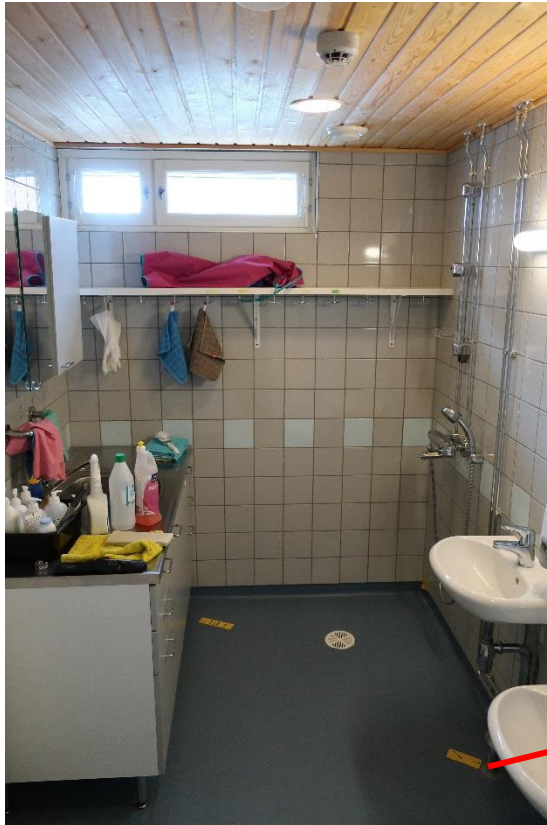
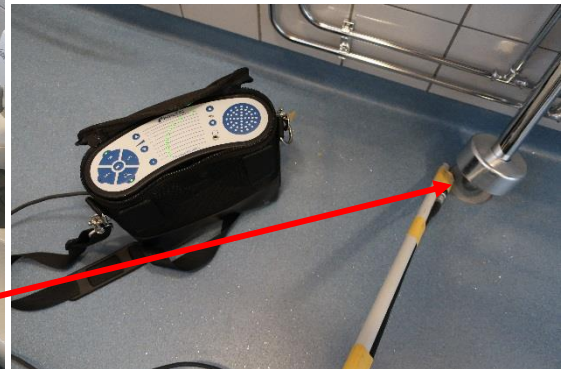
*Kuvat 38 ja 39, päiväkotien märkätiloissa vuotoja havaittiin lattiamaton ylösnostoissa ulkoseinustoilla, mutta poikkeuksellisesti tässä tilassa (B140) sokkeliin syötetty kaasu kulkeutui käsienvesualtaan putkiläpiviennille saakka*

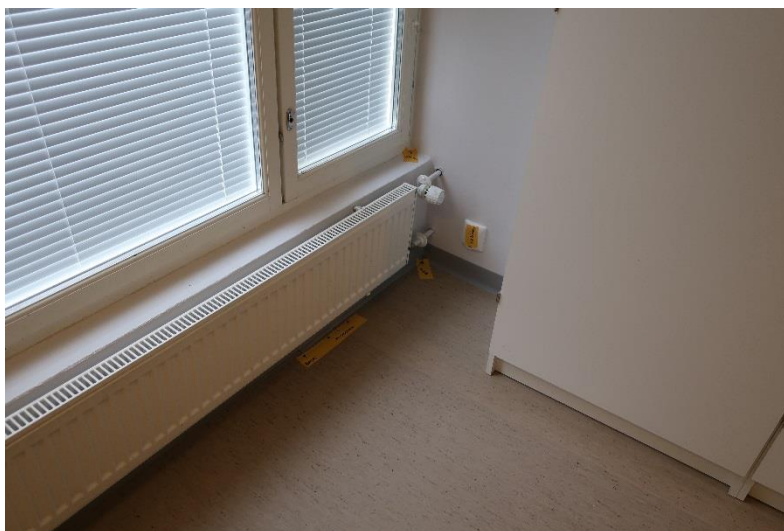
*Kuva 40, myös tilassa B132 tyypillisiä vuotoja lattiarajasta, sähkörasialta sekä ikkunan alaosa*

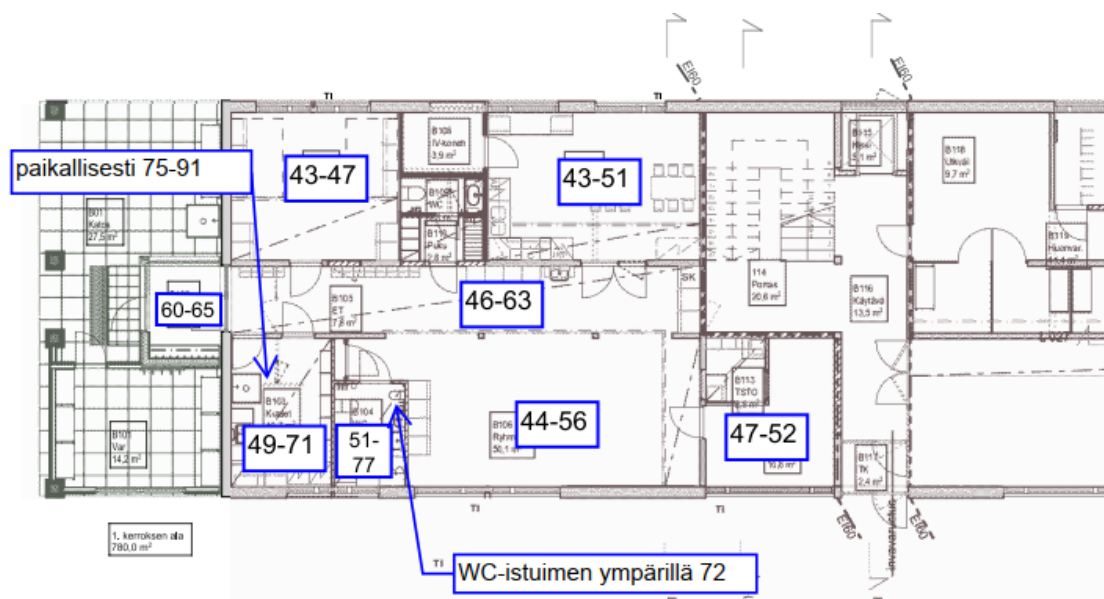
Kaikki päiväkotien lattiapinnat pintakosteuskartoitettiin. Tilat oli pintakosteuskartoitettu myös talven 2018-2019 talven tutkimusten yhteydessä. Kartoituksessa ei todettu merkittäviä kohoamia, havainnot olivat vastaavanlaisia aikaisemman kartoituksen kanssa. Pintakosteudenilmaisimen arvoja on kuvattu alla olevissa pohjakuvissa.

Kuva 41, Päiväkoti Tammukat, pintakosteudenilmaisimen arvoja

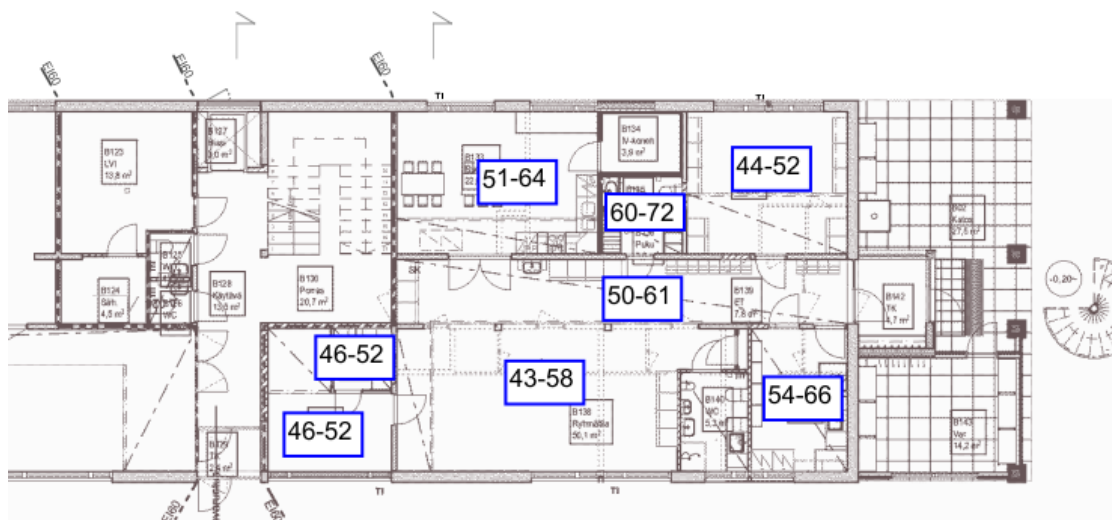
Kuva 42, Päiväkoti Urbi, pintakosteudenilmaisimen arvoja

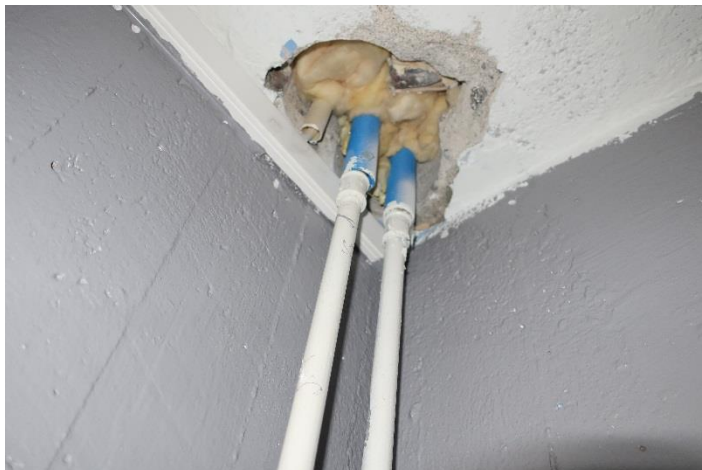
Kohteessa on todettu toimenpiderajat ylittäviä kuitupitoisuuksia. Kesän aikana on suoritettu kuitukorjauksia sekä tehostettu siivous. Nyt suoritettujen tutkimusten yhteydessä havaittiin vielä kuitulähde tilan B130 välitasanteen alaosaan. Tällainen avovilla on syytä poistaa/kapseloida.

*Kuva 46, porrashuoneen (B130) alimman välitasanteen alla putkiläpivienti, jossa avoin villa. Putket nousevat kotelossa ylöspäin porrashuoneen kohdalla*

Molemmissa rakennuksissa on syytä suorittaa kuitulaskeumanäytteenotto, jolla voidaan arvioida kuitukorjauksen ja siivouksen vaikutusta sisäilmassa esiintyviin kuitupitoisuuksiin.

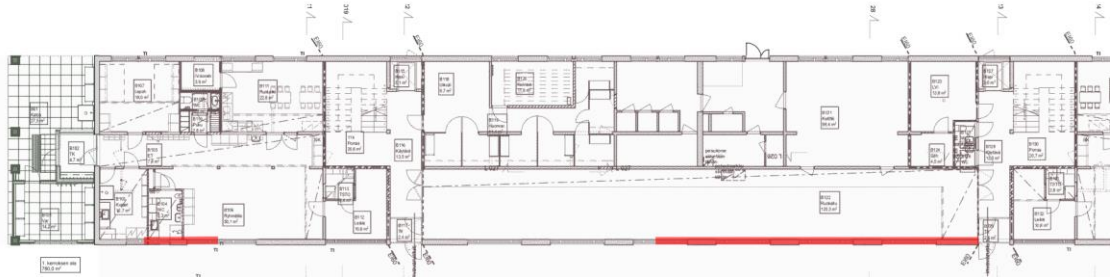
Lisätutkimusten yhteydessä merkkiainekokeiden kaasunsyöttöreikiä poratessa kartoitettiin korkkieristeen esiintyminen sokkelihalkaisussa. Korkkieristeen viitteelliset alueet on merkittynä alla olevaan pohjakuvaotteeseen. Korkkia todettiin vain monitoimikeskuksen ruokalan sekä päiväkotitammukoiden alueella.

Kuva 47, sokkelihalkaisun korkkieristeen arvioitu alue merkittynä punaisella
