Raportti nro. 961

# **Sisäilma- ja homekoiratutkimus**

**10.5.2019**

**Kalottikeskus**  
Kirkkokuja 14, 99800 Ivalo

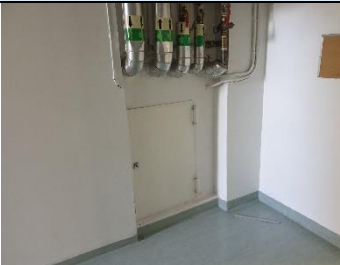
| Nro | Tilanumero | Ilmaisukohta | Havainto / tulos | Kuva |
|---|---|---|---|---|
| 1 | 016<br>portaikko | kanaalin<br>luukku | | |

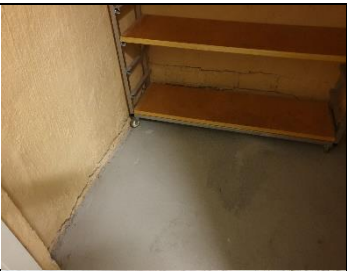
| 7 | 001 | perusmuuri sekä seinän ja lattian liitoskohdat | tilassa aistittavissa mikrobiperäinen hajupoikkeama, rakenteissa halkeamia | |

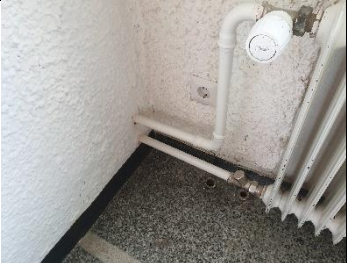
| 8 | 163 aula | ulkoseinä lattia-rajasta sekä portaikon kohdalta | avoimet putken päät | |

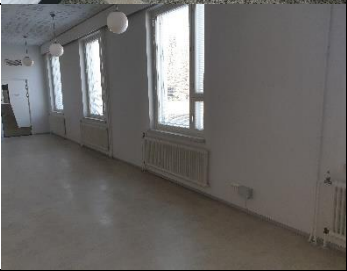
| 9 | 106 ruokasali | ulkoseinä lattia-rajasta | | |

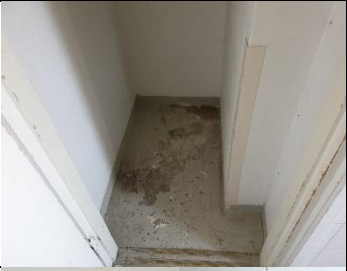
| 12 | 107 komero | seinän ja lattian liitos | lattian pinnoite irti, aistittava hajupoikkeama | |

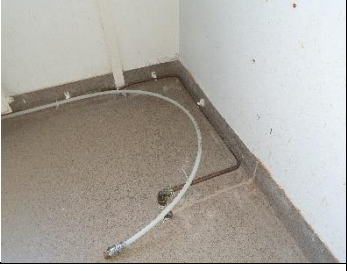
| 13 | 104 | ulkonurkka | | |

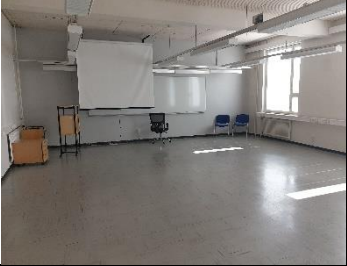
| 15 | 228 | ulkonurkat ja väliseinien nurkkaus | väliseinien nurkkauksessa pinnoite irti | |

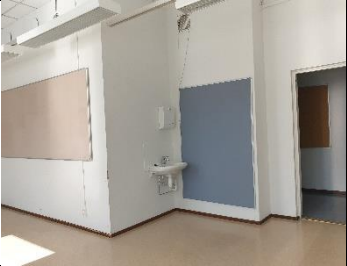
| 17 | 227a | 206 puoleinen nurkka | kohdassa nousukuilu ja vesipiste | |

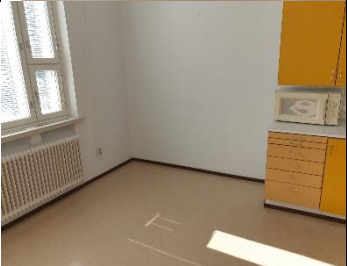
| 18 | 202 | päättyseinä | | |

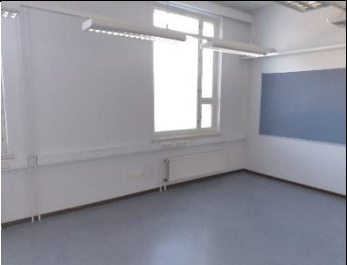
| 20 | 219 | ulkonurkka ja ulkoseinä lattianrajasta | kohdassa läpivienti | |

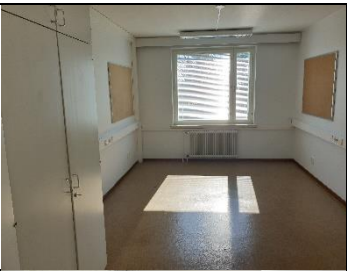
| 26 | 318 | 319<br>puoleinen<br>ulkonurkka | | |

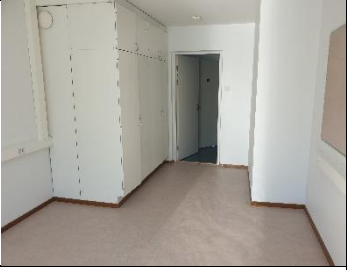
| 27 | 317 | 316<br>puoleinen<br>ulkonurkka ja<br>nousukuilut | | |

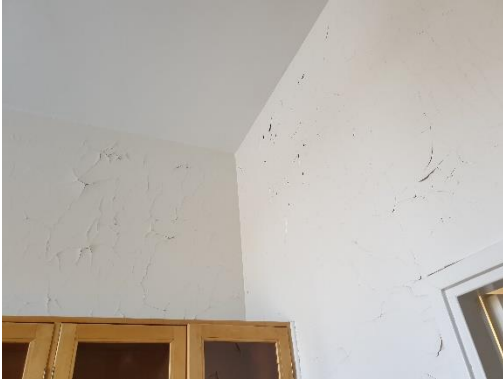
Kuva 1. Tilasta 225, jossa seinä- ja kattopinnoilla pinnoite irronnut.

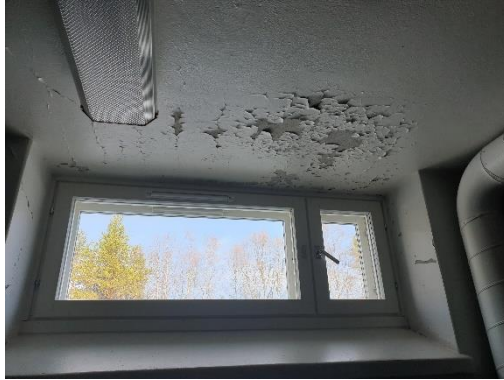
Kuva 2. Tilasta 013, jossa sisäkaton pinnoite irtoillut.

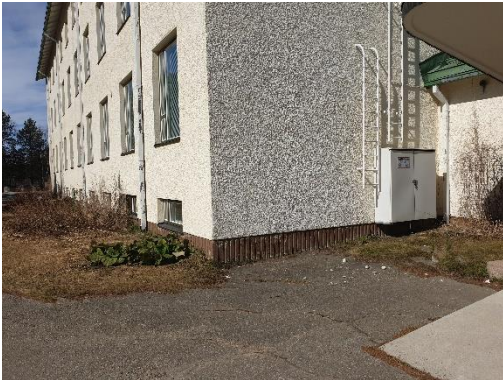
Kuva 3. Pääsisäänkäynnin edestä, jossa sadevedet jäävät syvennykseen. Kasvillisuus kasvaa seinustalla kiinni ympäri rakennusta.

Kellarissa todettiin koiran ilmaisukohdissa lattianrajasta mikrobivauriolle tyypillinen hajupoikkeama. Perusmuurin lämpöeriste on rakenteen sisäpuolella, joka lisää sen vaurioitumisriskiä. Käytävän väliseinälinjalla oli väliovien karmien juurista aistittavissa selvä hajupoikkeama. Haju voi aiheutua maaperästä vuotavasta ilmasta tai rakenteessa olevasta vauriosta, jonka selvittäminen edellyttää rakenteellisia tutkimuksia. Yleisesti ottaen kellari on mittavien peruskorjausten tarpeessa, joka edellyttää myös ulkoisen kosteuskuorman vähentämistä, kuten salaojitusta ja sadevesien pois ohjausta.

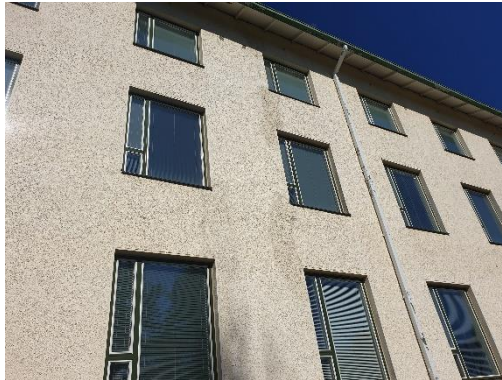
Kuva 4. Julkisivusta, jossa nähtävissä kerrosten välissä ikkunoiden reunojen kohdilla värimuutosta.
