Inarin keskusta-alueen esteettömyyssuunnitelma

Raportti 15.8.2022

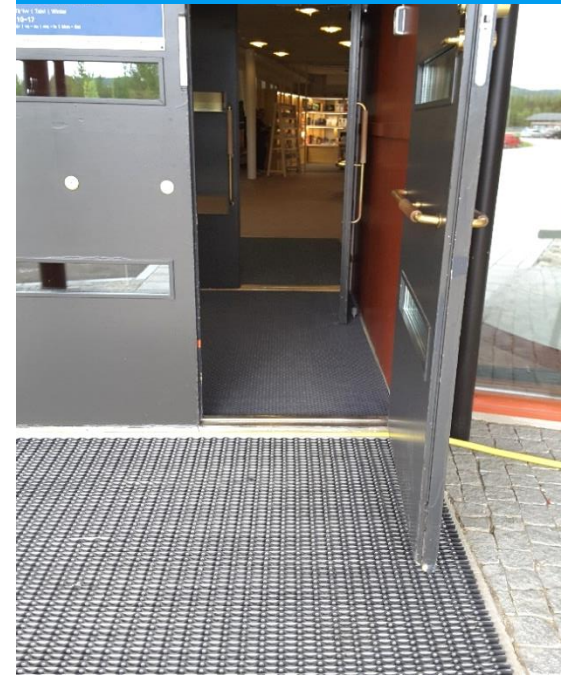
Kapea oviaukko, oven edessä kynnyks.

- Esteetön autopaikka sisäänkäynnin vierellä on merkitty opasteella, mutta asfalttimerkinnät puuttuvat.
Suositus: Merkitään ruutu ja symboli myös asfalttiin.
- Laatoituksessa on isot raot.
Suositus: Uusitaan laatoitus seuraavan peruskorjauksen yhteydessä.
- Sisäänkäynti erottuu hieman huonosti seinästä.
Suositus: Ovea voisi korostaa esimerkiksi kontrastimerkinnöillä.
- Oven edessä on yhteensä 40 mm korkea kynnyks.
Suositus: Tarkastellaan mahdollisuutta madaltaa kynnyksen enintään 20 mm korkeaksi tai luiskata se.
- Ovi avautuu painikkeella, mutta käsin avatessa vaatii yli 9 kg (90 N) voimaa.
Suositus: Tarkastellaan mahdollisuutta keventää ovea suositusten mukaiseksi, avaamiseen vaadittava voima saisi olla enintään 1 kg (10 N).
- Ovi on vain 730 mm leveä. **Suositus: Tarkastellaan mahdollisuuksia leventää oviaukkoa suositusten mukaiseksi (900 mm).**

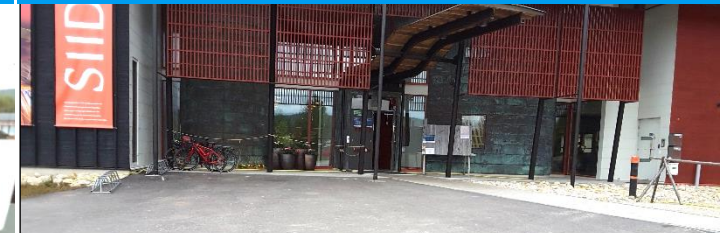
Ovi erottuu huonosti.

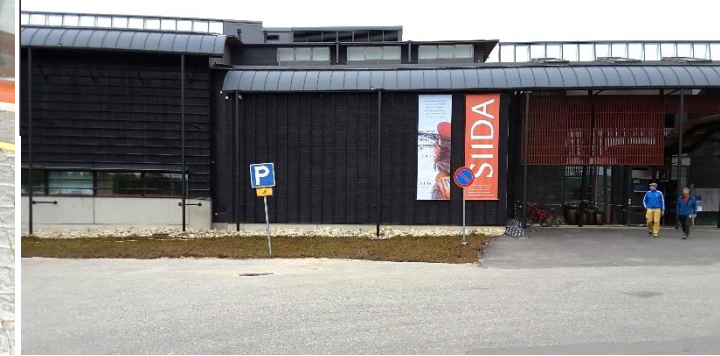
Esteetön pysäköintipaikka merkitty vain opasteella.

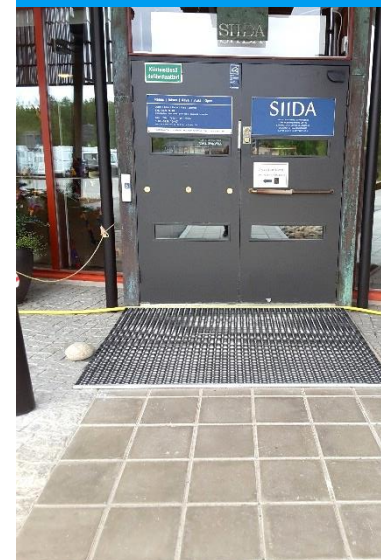
Oven edessä matto.

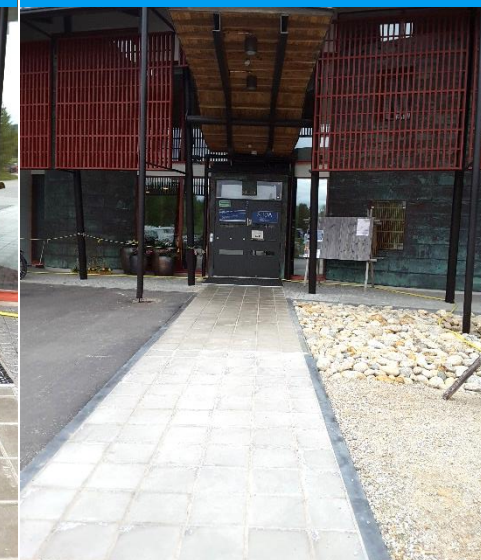
Ovi erottuu huonosti.

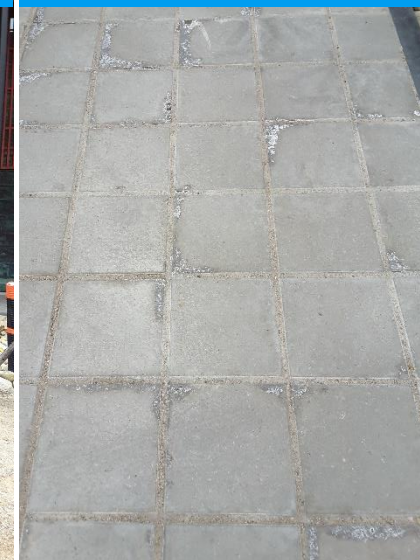
Laatoituksessa isot raot.

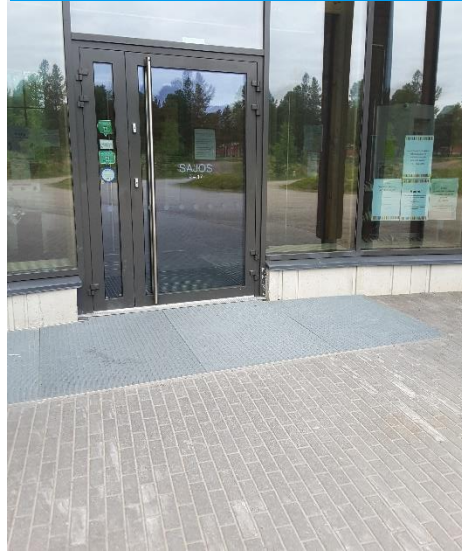
Oven edessä 150 mm korkea ritilä.

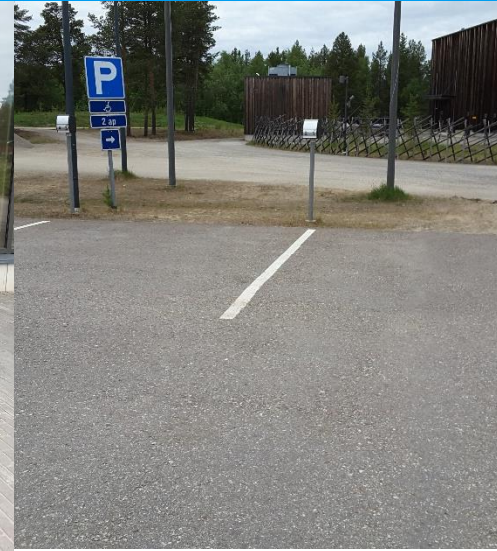
Autopaikoilla ei maalattuja symboleita.

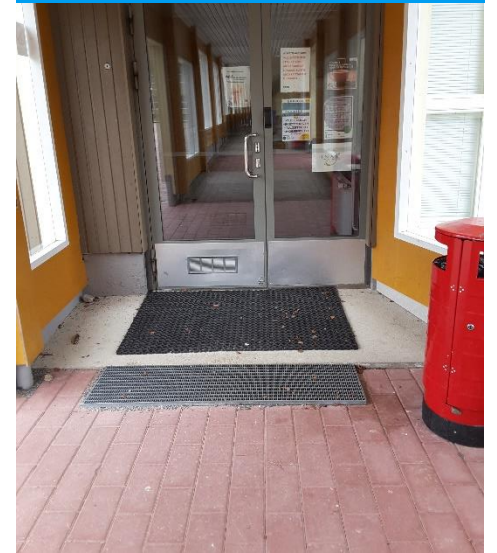
Ruokalan oven edessä 30 mm korkea ritilä ja 10 mm matto.

- Oven edessä on 30 mm korkea ritilä + 10 mm mattoa.
Suositus: Tarkastellaan mahdollisuutta madaltaa ritilä enintään 20 mm korkeaksi.
- Ovi oli kartoitushetkellä lukossa, eikä oven avaamiseen tarvittavaa voimaa ei saatu kartoitettua. **Suositus:** Avaamiseen tarvittava voima on hyvä kartoittaa.

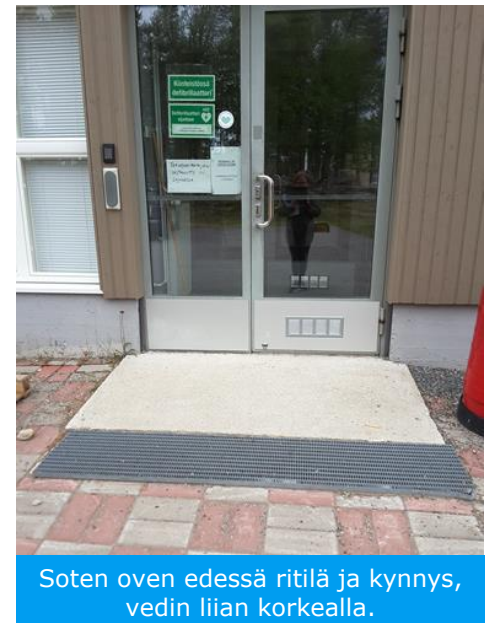
Soten oven edessä ritilä ja kynnyks, vedin liian korkealla.

- Oven vedin on hieman korkealla (alareuna 1100 mm), oven avaamiseen vaadittava voima on 4 kg. **Suositus:** Tarkastellaan mahdollisuutta sijoittaa vedin hieman alemmas sekä keventää ovea, avaamiseen vaadittava voima saisi olla enintään 1kg.
- Oven edessä on 30 mm korkea ritilä.
Suositus: Tarkastellaan mahdollisuutta vaihtaa tilalle enintään 20 mm korkea ritilä.

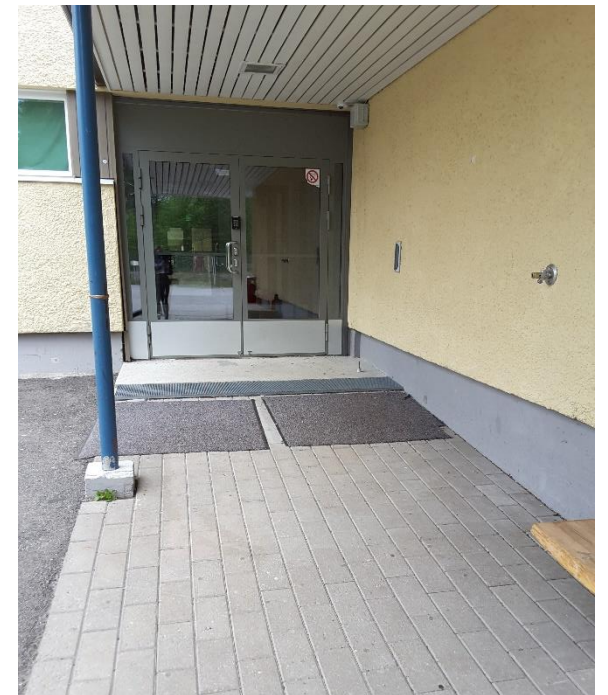
Pääoven edessä korkea kynnyks ja matto, ylempi tasanne liian kapea.

- Oven edessä on 40 mm korkea kynnyks, maton kanssa kynnyks on 50 mm.
Suositus: Tarkastellaan mahdollisuutta madaltaa kynnyks enintään 20 mm korkeaksi.
- Ovi on lukossa, jolloin oven avaamiseen tarvittavaa voimaa ei saatu kartoitettua. Oven edessä on ainakin 40 mm korkea kynnyks.
Suositus: Oven avaamiseen vaadittava voima on hyvä kartoittaa. Tarkastellaan mahdollisuutta myös madaltaa kynnyks enintään 20 mm korkeaksi.
- Ylemmän tasanteen syvyys on 850 mm, joka on liian kapea esimerkiksi apuvälineen kanssa liikkuvalla.
Suositus: Tarkastellaan mahdollisuutta leventää tasanne vähintään 1500 mm syväksi.

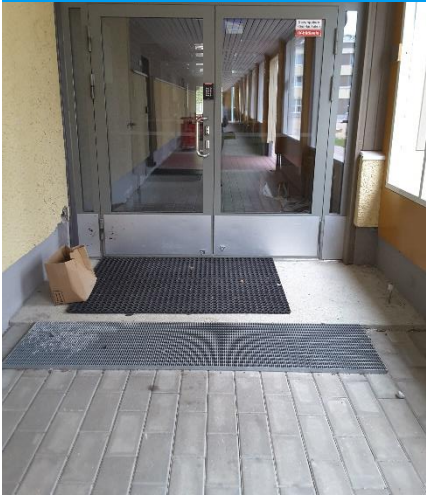
Luokkien vastapäisen oven luiskan päässä ritilä.

- Luiskan yläosassa on 30 mm korkea ritilä. **Suositus:** Tarkastellaan mahdollisuutta vaihtaa ritilä enintään 20 mm korkeaksi.
- Ovi on lukossa, jolloin oven avaamiseen tarvittavaa voimaa ei saatu kartoitettua.
Suositus: Oven avaamiseen vaadittava voima ja oven edustan kynnyksen korkeus on hyvä kartoittaa.

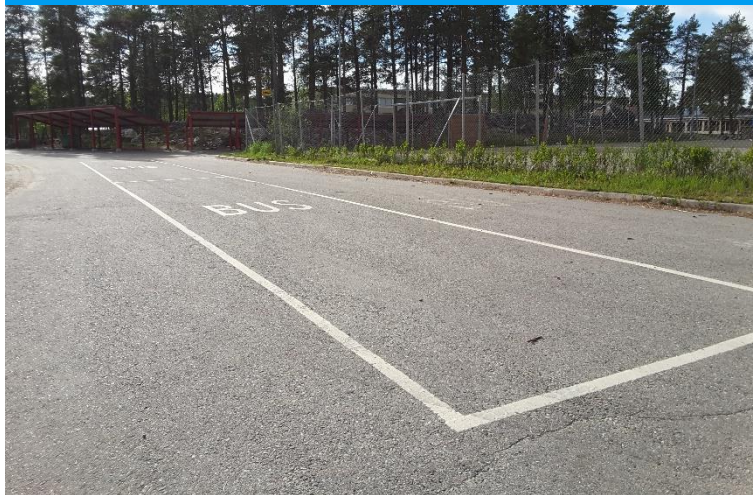
Bussipysäkkiä ei ole korotettu

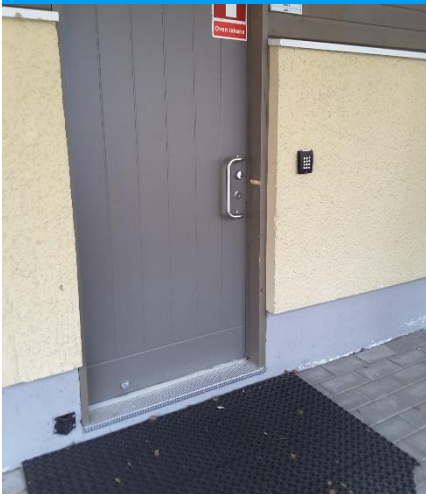
Luokkiin johtavalla ovella korkea kynnyks.

- Oven edessä 30 mm korkea ritilä ja 15 mm korkea kumimatto. **Suositus:** Tarkastellaan mahdollisuutta vaihtaa tilalle enintään 20 mm korkea ritilä.
- Ovi oli kartoitushetkellä lukossa, eikä avaamiseen tarvittavaa voimaa ei saatu kartoitettua. **Suositus:** Oven avaamiseen vaadittava voima on hyvä kartoittaa.
- Käytävältä luokkiin on korkea kynnyks (n. 100 mm). **Suositus:** Tarkastellaan mahdollisuutta madaltaa kynnyks enintään 20 mm korkeaksi.

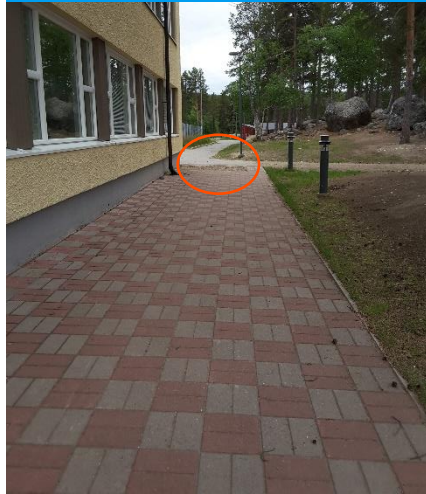
Routavaurio pihassa.

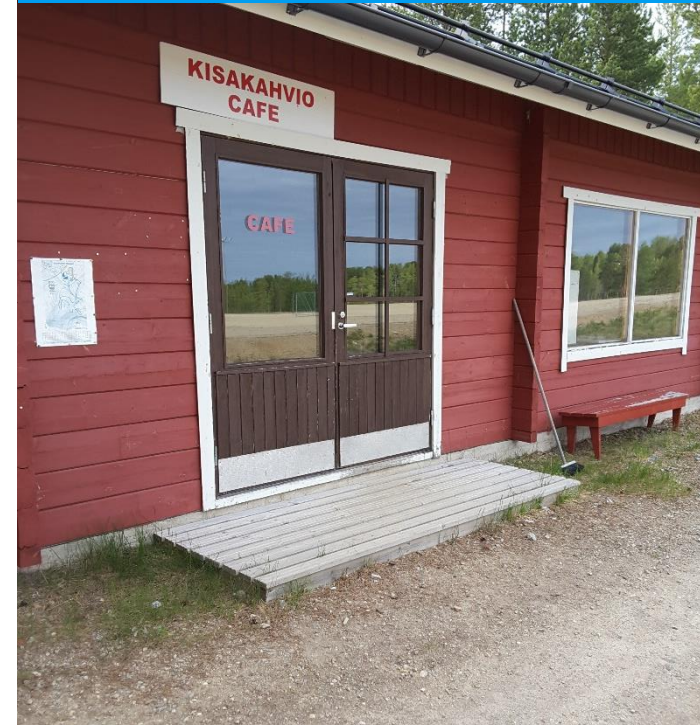
Kahvion portaassa ei luiskaa eikä käsijohdetta.

- Urheilualue on sorapohjainen.
- Tilat on selkeästi merkitty ja ovet erottuvat värikontrastein ympäristöstään.
- Saunaan ja wc-tiloihin ei ole luiskaa eikä käsijohdetta.
[Suositus: Tarkastellaan mahdollisuutta lisätä luiskat ja käsijohteet.](#)
- Myöskään kahvioon ei ole luiskaa.
[Suositus: Tarkastellaan mahdollisuutta lisätä luiska.](#)

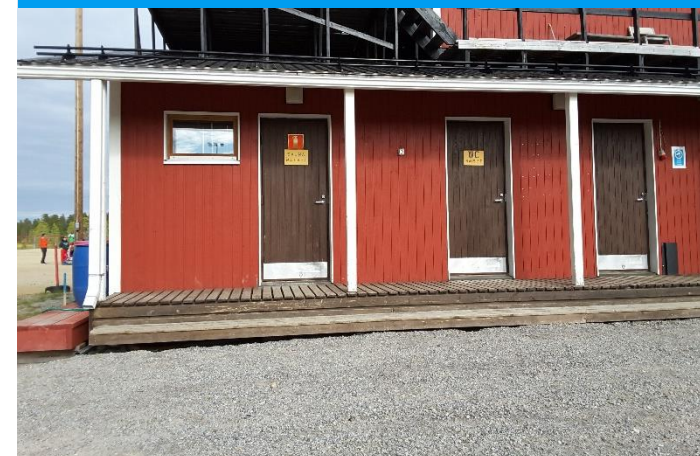
Sauna ja wc-tiloihin ei luiskaa eikä käsijohdetta.

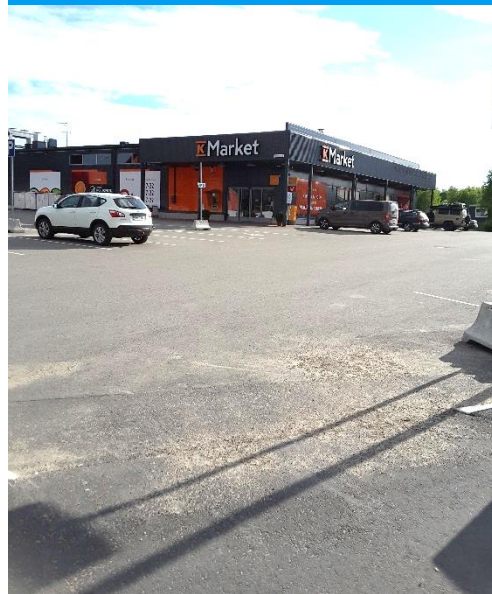
Jalankulku- ja pyöräilyväylältä ei turvallista suoraa kulkureittiä ovelle.

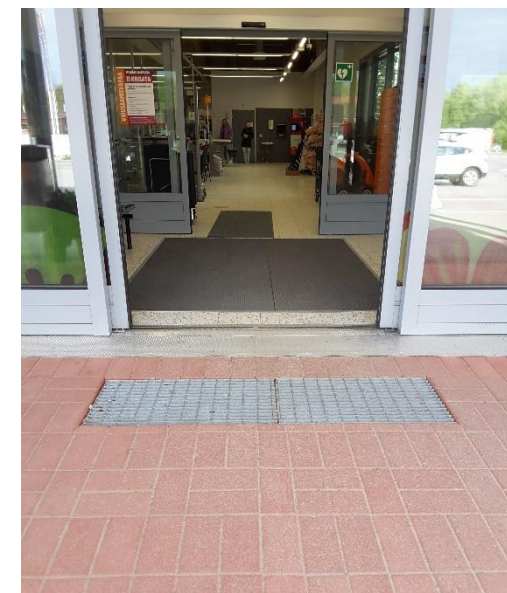
Automaatille voi olla haastava nähdä pyörätuolista.

- Automaatin ruutu on korkealle ja sinne voi olla haastava nähdä pyörätuolista.
Suositus: Automaatin korkeus on hyvä kartoittaa ja mahdollisuuksien mukaan uusimisen yhteydessä sijoittaa matalammalle.
- Jalankulku- ja pyöräilyväylältä ei ole turvallista suoraa kulkureittiä ovelle.
Suositus: Suunnitellaan turvallinen reitti väylältä kaupalle.
- Sisäänkäynti on muuten esteetön ja ovet avautuvat automaattisesti. Lähelle on sijoitettu myös esteettömiä autopaikkoja.

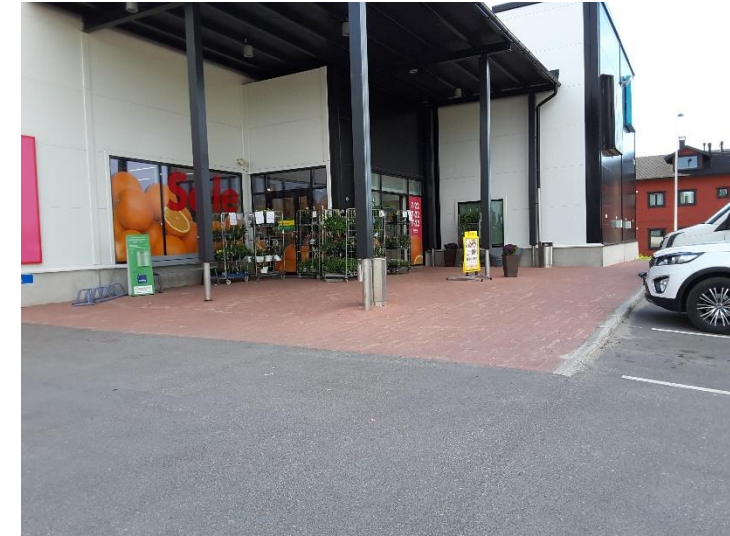
Esteettömien autopaikkojen opasteet väärässä kohdassa, koiranhäkki tiellä.

- Pihassa on kaksi esteetöntä autopaikkaa. Paikat eivät vastaa opasteiden sijaintia (toinen opaste osoittaa laatoitukselle). Lisäksi koiranhäkki sijoitettu opasteiden päälle.
Suositus: Siirretään opasteet paikkojen kohdalle ja siirretään koiranhäkki muualle.
- Oven edessä oleva luiska voisi olla hieman loivempi, mutta täyttää vielä esteettömyyskriteerit.
Suositus: Luiskaa voi loiventaa tulevaisuudessa hieman pihan saneerauksen yhteydessä.
- Salen viereisellä aukiolla on levähdyspenkkejä ja wc:t, mutta ei esteetöntä wc-tilaa.
Suositus: Tarkastellaan mahdollisuutta lisätä esteetön wc aukiolle.
- Aukion pinta on tasainen ja siinä on hyvä liikkua myös apuvälineiden kanssa. Aukiolla on myös levähtämiseen sopivia penkkejä.

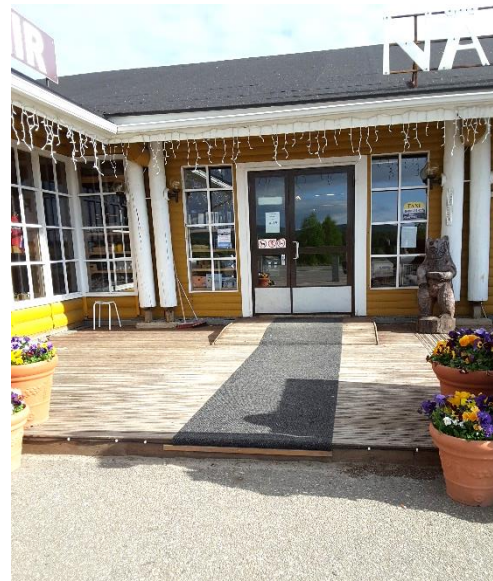
Ovelle johtaa jyrkähkö luiska.

- Sisäänkäynnille johtava luiska on jyrkähkö.
Suositus: Luiskaa voisi loiventaa tulevaisuudessa.
- Oven edustalla on noin 200 mm korkea askelma.
Suositus: Tarkastellaan mahdollisuutta madaltaa porrasaskelmaa tai luiskata se.

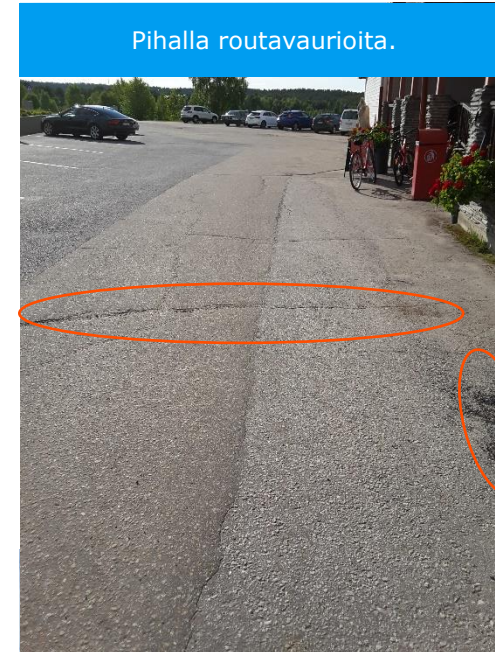
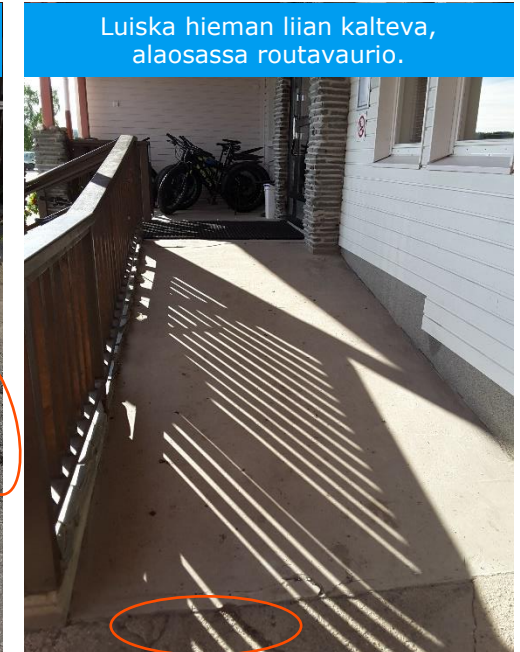
- Sisäänkäynnille johtava luiska on hieman jyrkkä (kaltevuus yli 7 %) ja alaosassa tasanteella on routavaurioita.
Suositus: korjataan routavauriot ja saneerauksen yhteydessä tarkastellaan mahdollisuutta rakentaa loivempi luiska (kaltevuus 5 %).
- Oven edessä on noin 50 mm korkea kynnyks.
Suositus: Tarkastellaan mahdollisuutta madaltaa kynnyksen enintään 20 mm korkeaksi tai luiskata se.
- Ovi on riittävän leveä, voisi olla kevyempi.
Suositus: Tarkastellaan mahdollisuutta keventää ovea.
Avaamiseen vaadittava voima saisi olla enintään 10 N (joka vastaa noin 1 kg massaa).
- Pihalla on routavaurioita.
Suositus: Korjataan routavauriot.
- Esteetön autopaikka on merkitty maahan symbolilla mutta opaste puuttuu.
Suositus: Lisätään myös opaste paikan eteen.

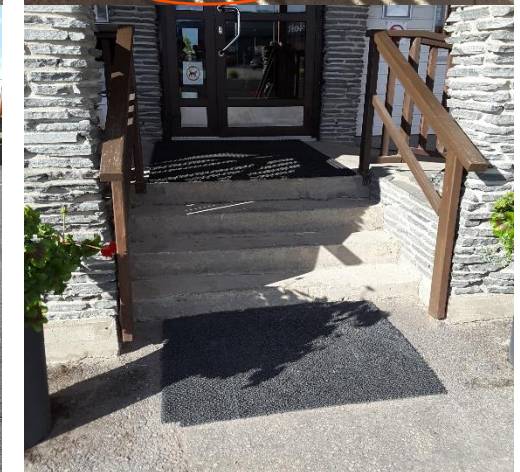
LE-paikkaa ei ole merkitty opasteella.

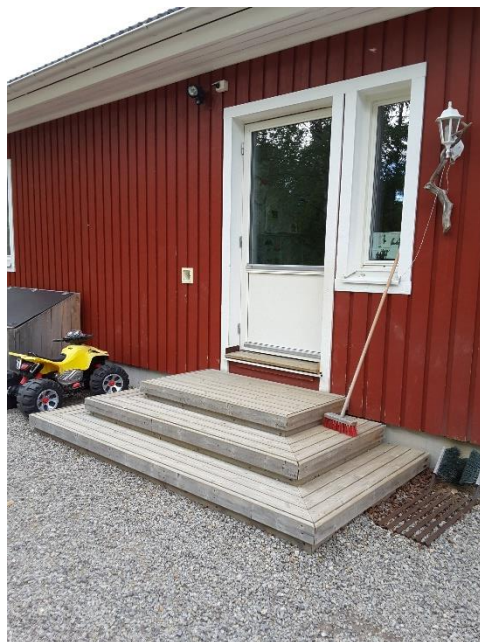
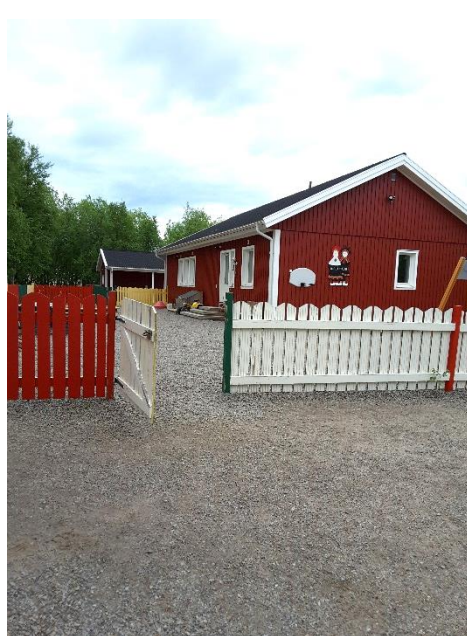
(Kielâpiäju) (8)

- Koko piha-alue on sorapintainen. **Suositus:** Tarkastellaan mahdollisuutta tehdä pihasta esteettömpi (kova pinta).
- Sisäänkäynti ei ole nykyisellään esteetön, koska ovelle ei ole luiskaa. Myös käsijohde puuttuu ja oven edessä oleva tasanne on liian pieni esimerkiksi apuvälineen kanssa liikkuvalla. **Suositus:** Tarkastellaan mahdollisuutta lisätä luiska ja suurentaa oven edessä olevaa tasannetta. Lisätään käsijohde ja askelmiin kontrastiraidat.
- Ovelle on korkeat kynnykset (200 + 100 mm). **Suositus:** Madalletaan kynnykset enintään 20 mm korkuisiksi.

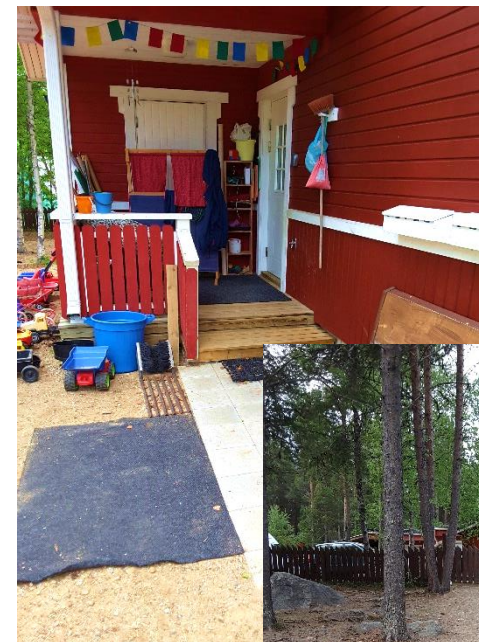
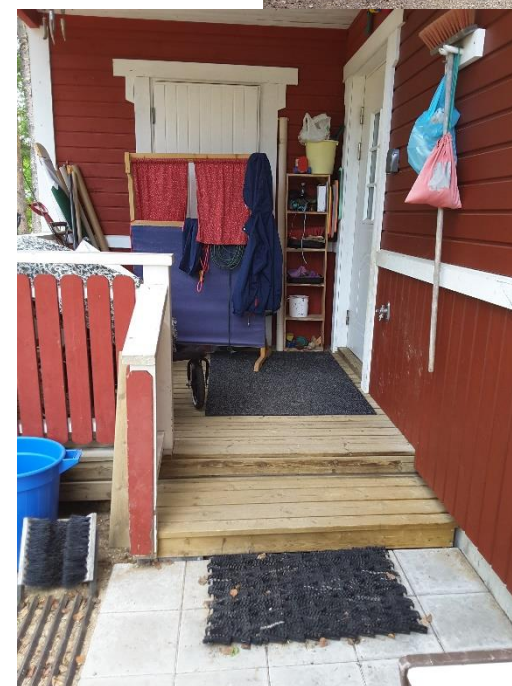
Päiväkoti 2 (9)

- Pihaa-alue on sorapintainen mutta suhteellisen kova ja tasainen. Kuluväylän kaltevuus vaihtelee 5-6 % välillä. **Suositus:** Tarkastellaan mahdollisuutta tasoittaa kaltevuutta.
- Sisäänkäynti ei nykyisellään ole täysin esteetön (ei luiskaa). Kuitenkin porrasaskelmia on vain kaksi ja portaissa on kaide. **Suositus:** Tarkastellaan mahdollisuutta rakentaa luiska.
- Oven edessä on 50 mm korkea kynnyks ja paljon tavaraa. **Suositus:** Madalletaan kynnyks enintään 20 mm korkuiseksi ja siirretään tavarat.
- Portti on helppo aukaista.

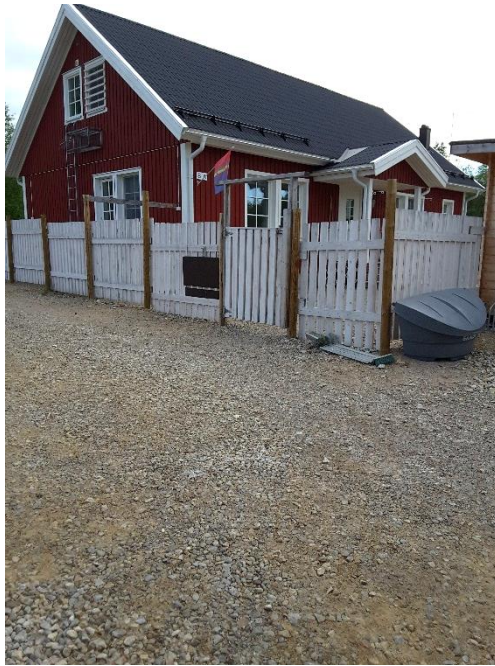
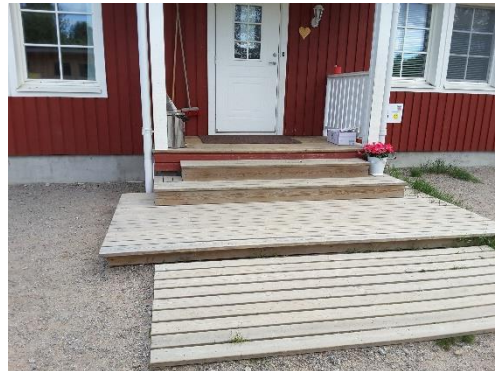
Päiväkoti 3 (10)

- Piha on sorapintainen.
Suositus: Tarkastellaan mahdollisuutta tehdä pihasta esteettömämpi (kova pinta).
- Portin salpa on liian korkealla (1380 mm). **Suositus:** Mietitään liikuntaesteisille vaihtoehtoisia keinoja päästä sisälle (esim. ovikello portinpieleen avun pyytämiseksi).
- Sisäänkäynti ei ole esteetön (ei luiskaa). **Suositus:** Saneerauksen yhteydessä lisätään luiska.
- Ovelle on useampi porras, jotka ovat eri korkuisia ja oven edessä on 50 mm korkea kynnyks. **Suositus:** Korjataan askelmat saman korkuisiksi ja madalletaan kynnyks enintään 20 mm korkeaksi.

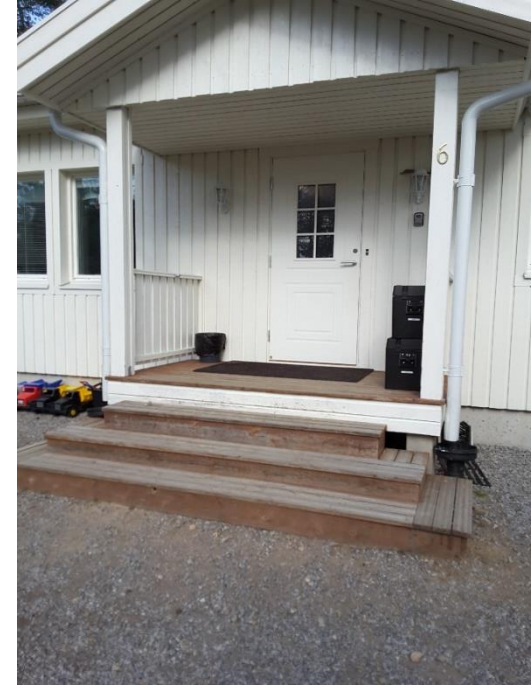
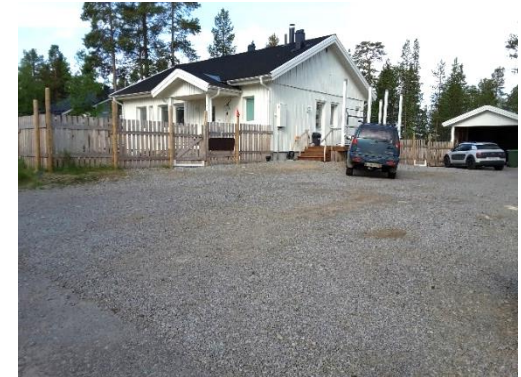
Päiväkoti 4 (Veräjätie 6, pienten puoli) (11)

- Pysäköinti pihalla on ongelmallista, koska vanhempien hakiessa lapsia henkilöstö joo joskus pussiin pihan perälle kun työt päättyvät.
Suositus: Suunnitellaan parannuksia liikennejärjestelyihin. Esimerkiksi vinoparkin käyttöä on toivottu.
- Ovelle on portaat mutta ei käsijohdetta eikä luiskaa.
Suositus: Lisätään käsijohde ja luiska. Askelmien havaittavuutta voi lisätä kontrastiraidoin.
- Ovikello on 1120 mm:n korkeudella. **Suositus:** Sijoitetaan ovikello hieman alemmas, enintään 1100 mm korkeuteen.
- Oven edessä on 40 mm kynnyks. **Suositus:** Madalletaan kynnyks enintään 20 mm korkeaksi.

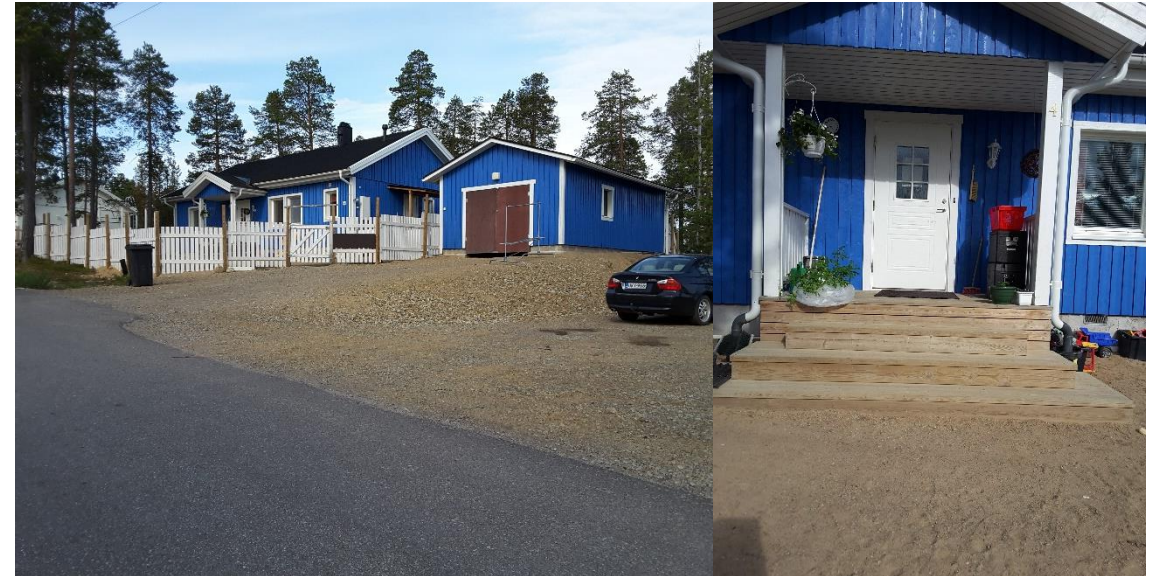
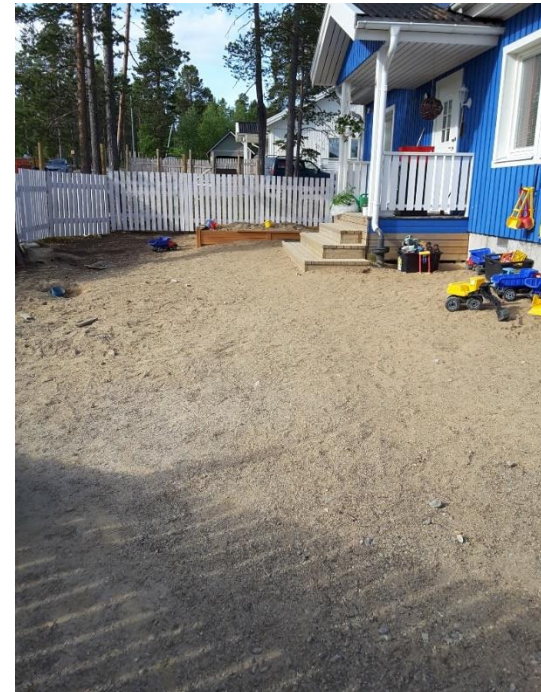
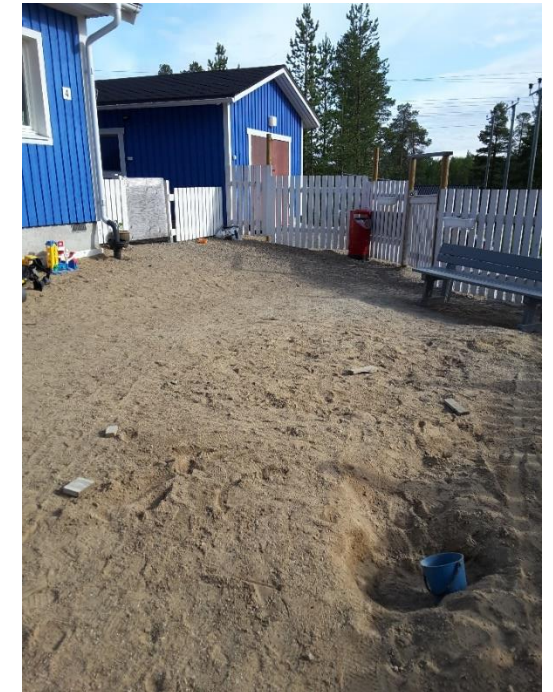
(Veräjätie 6, isojen puoli + eskari) (12)

- Kuluväylän kaltevuus on yli 6 % ja kulkureitti on osin pehmeähkö (sorapintainen).
Suositus: Tarkastellaan mahdollisuutta tasoittaa kaltevuutta (max. 5 %) ja tehdä kulkureiteistä esteettömämmät (kova pinta).

- Portin salpa on sijoitettu 1270 mm korkeudelle. Tämä on liian korkealla esteettömyyden näkökulmasta.
Suositus: Salpaa ei välttämättä voi laskea alemmas lasten vuoksi, joten mietitään liikuntaesteisille vaihtoehtoista keinoa päästä sisälle (esim. ovikello portinpieleen avun pyytämiseksi).

- Sisäänkäynti ei ole nykyisellään esteetön (ei luiskaa).
Suositus: Tarkastellaan mahdollisuutta rakentaa luiska.
- Ovikello on 1150 mm korkeudella.
Suositus: Sijoitetaan ovikello hieman alemmas, 850 -1100 mm korkeudelle.

- Porraskaskelmien korkeus on 200 mm. **Suositus:** Tarkastellaan mahdollisuutta madaltaa askelmia ohjeiden mukaiseksi (120 mm).
- Oven edessä on 40 mm kynnyks. **Suositus:** Tarkastellaan mahdollisuutta madaltaa kynnyksen enintään 20 mm korkeaksi.

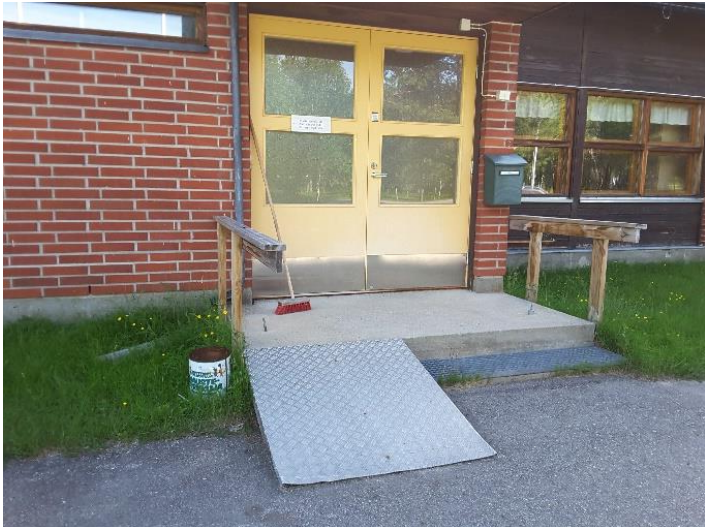
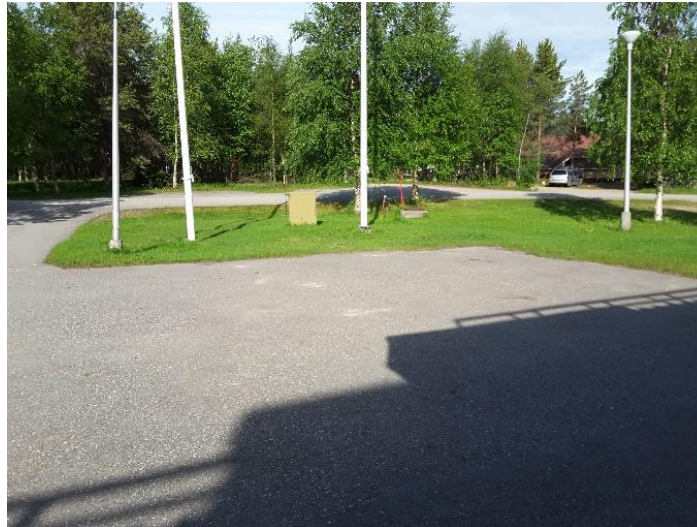
Seurakuntatalo (13)

- Luiskan kaltevuus on yli 15 % eikä siinä ole kunnollista käsijohdetta. Se on myös todennäköisesti liukas talvella.
Suositus: Korjataan luiska esteettömyyskriteerit täyttäväksi.
- Myös portaiden käsijohde on puutteellinen.
Suositus: Korjataan portaat ja käsijohde esteettömyyskriteerit täyttäväksi.
- Oven edessä on ainakin noin 40 mm korkea kynnyks, ovi oli kartoitushetkellä lukossa.
Suositus: Madalletaan kynnyks enintään 20 mm korkeaksi. Oven avaamiseen tarvittava voima on hyvä kartoittaa.
- Pihalla kolme levähtämiseen sopivaa penkkiä.
- Autopaikkoja ei ole merkitty asfalttiin.
Suositus: Merkitään pysäköintiruudut myös asfalttiin sekä selkeästi esteettömät autopaikat.

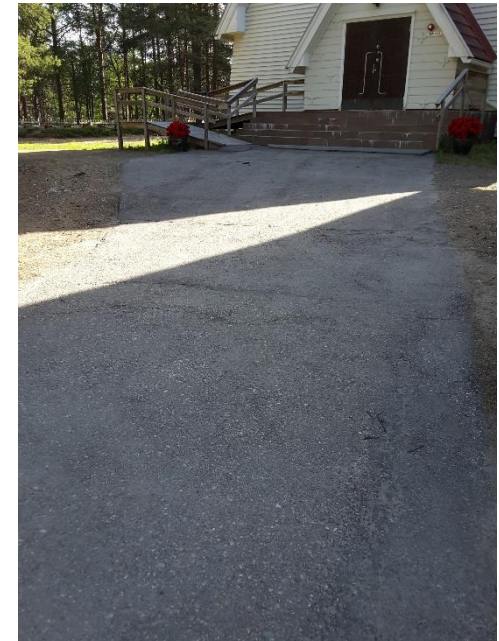
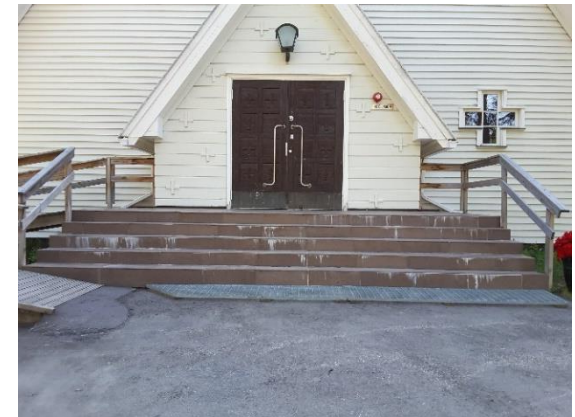
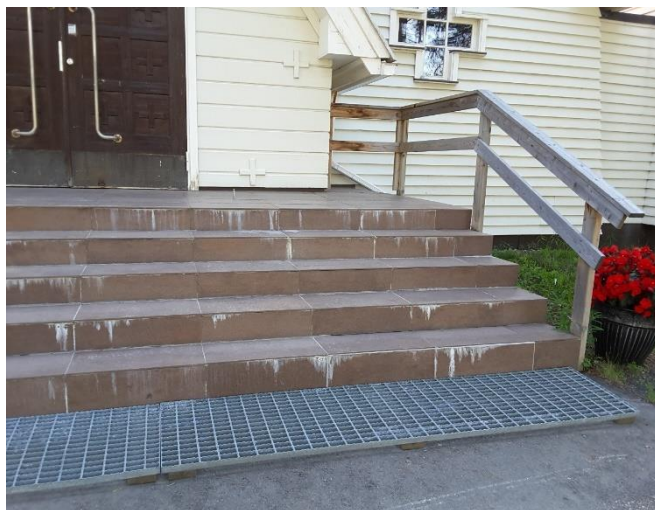
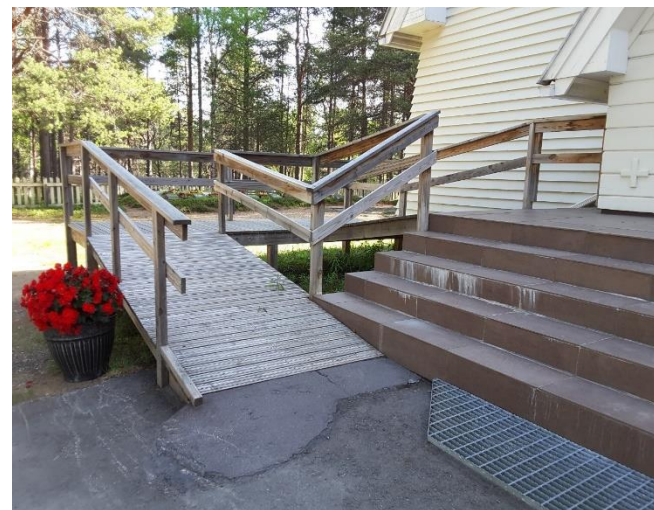
Kirkko (14)

- Kulkuväylän kaltevuus on lähes 7 % jalankulun väylää kohti. **Suositus:** tarkastellaan mahdollisuutta tasoittaa kulkuväylää.
- Sisäänkäynnille johtaa luiska, joka on hieman liian jyrkkä (yli 9 %). **Suositus:** Korjataan kaltevuus ohjeiden mukaiseksi (max. 8 %).
- Ovi oli kartoitushetkellä lukossa, jolloin avaamiseen vaadittavaa voimaa ei päästy kartoittamaan. **Suositus:** Avaamiseen tarvittava voima on hyvä kartoittaa.
- Portaissa on käsijohde vain reunoilla. **Suositus:** Lisätään käsijohde myös keskelle ja parannetaan askelmien havaittavuutta kontrastiraidoilla.
- Tasanne on 1300 mm syvä, joka on liian vähän apuvälineen kanssa toimivalle. Jalkojenpyyhintäritilän korkeus on 60 mm korkea. **Suositus:** suurennetaan ovien edessä olevaan tasannetta kriteereiden mukaiseksi saneerauksen yhteydessä. Tarkastellaan mahdollisuutta vaihtaa ritilä matalampaan (kork. Max. 20 mm).

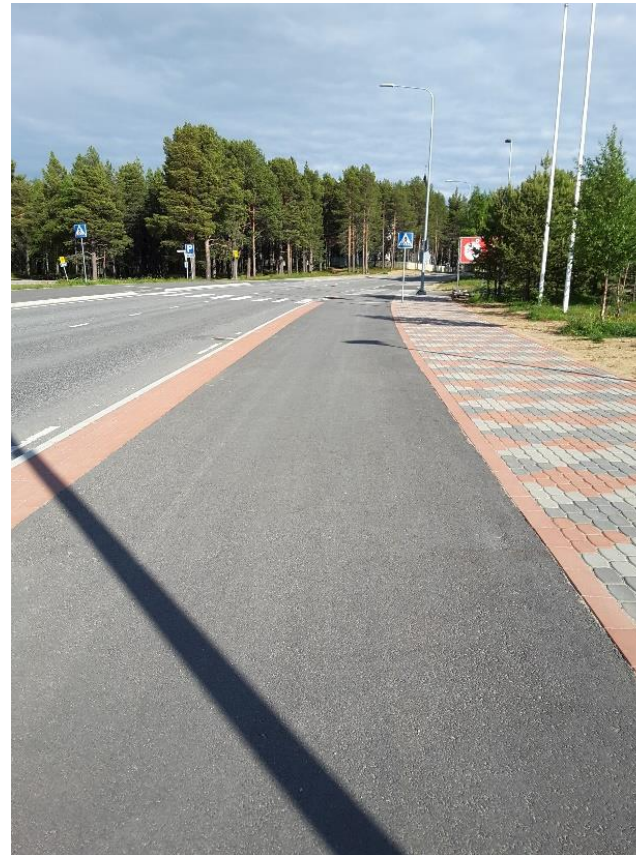
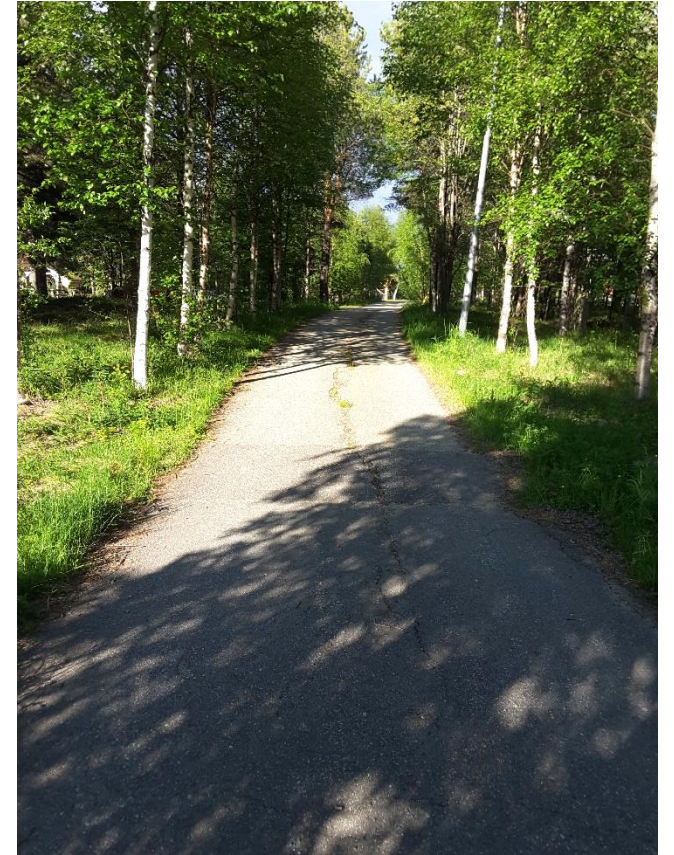
Muita havaintoja - Inari

- Pääraitti on esteettömyyden kannalta varsin hyvässä kunnossa taajamankorjaushankkeen ansiosta.
- Pappilantien ja Inarintien välissä on pahoja routavaurioita jalankulun väylällä. Tämä on merkitty raportin alussa olevalle kartalle.
[Suositus: Korjataan routavauriot väylältä.](#)
