# Ivalon keskusta-alueen esteettömyyssuunnitelma

Raportti 15.8.2022

# Kartoitettu alue sekä havaitut ongelmat.

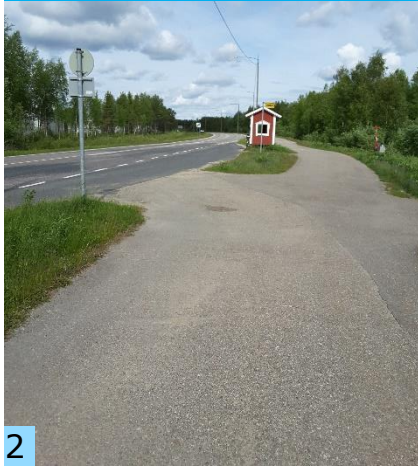
Bussipysäkille pääsee hyvin. Sitä ei ole korotettu. Katokseen 80 mm korkea kynnyks.

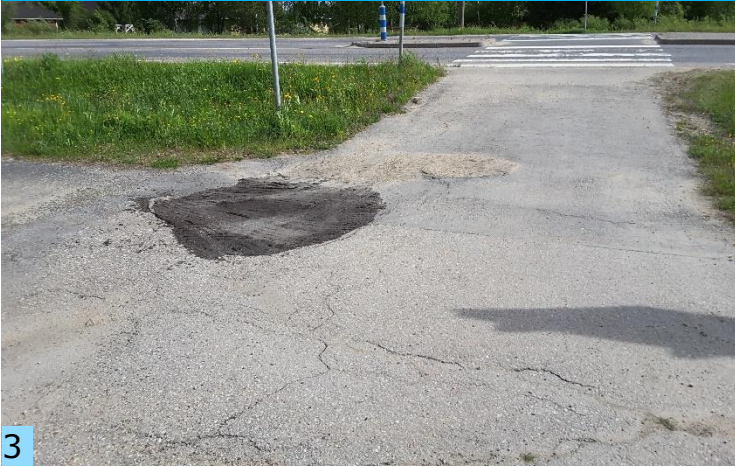
Routavaurioita väylällä Inarijärventien varressa.

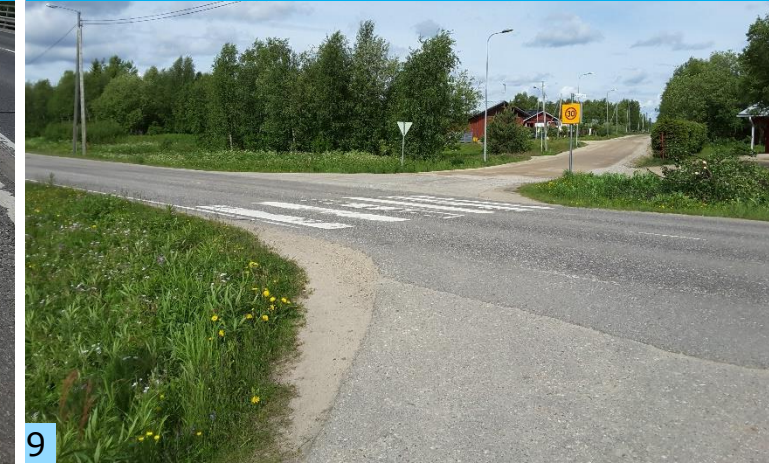
Suojatie johtaa molemmissa reunoissa ojaan Koppelontiellä.

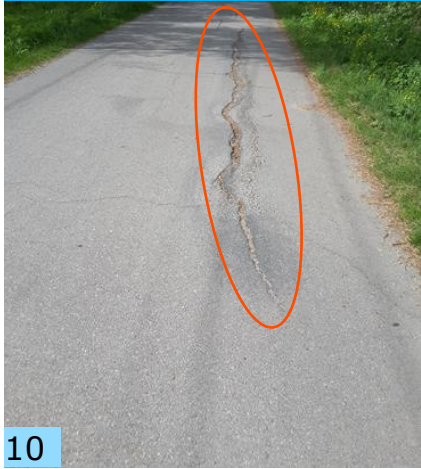
10

Routavaurioita väylällä  
Ryynenpolulla.

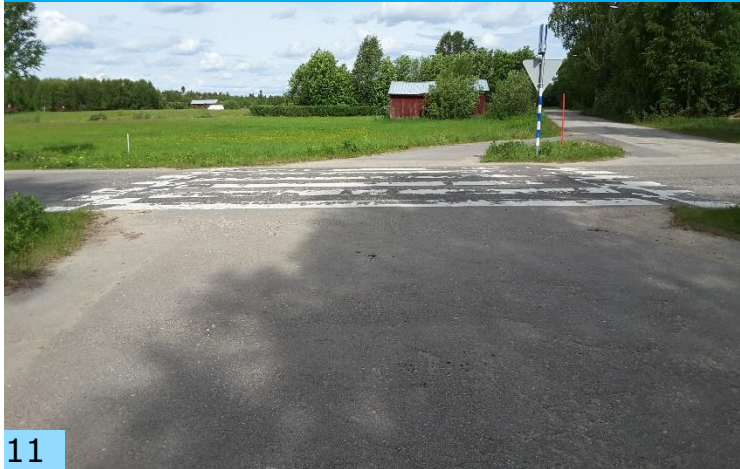
11

Suojatiellä ei ole reunatukea Koppelonttiellä,  
suojatiemerkinnyt ovat kuluneet.

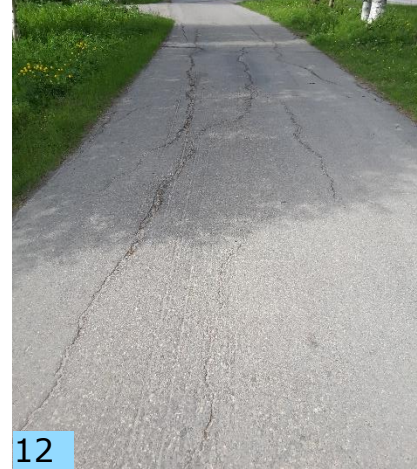
12

Routavaurioita Koppelontien  
varrella.

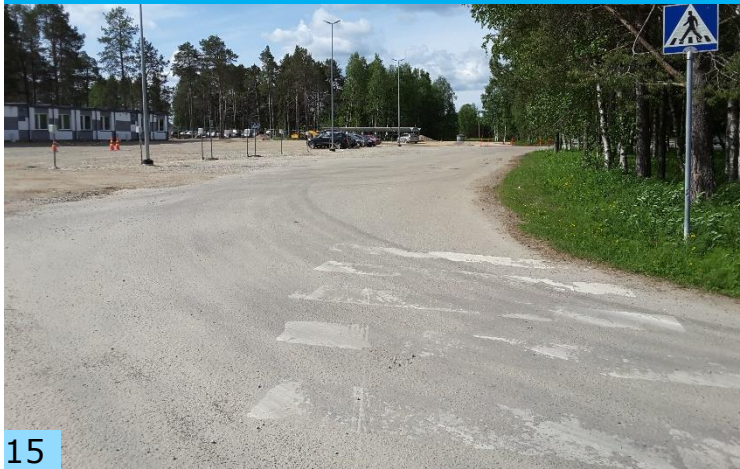
15

Suojatiellä ei ole reunatukea, suojatiemerkinnyt ovat  
kuluneet.

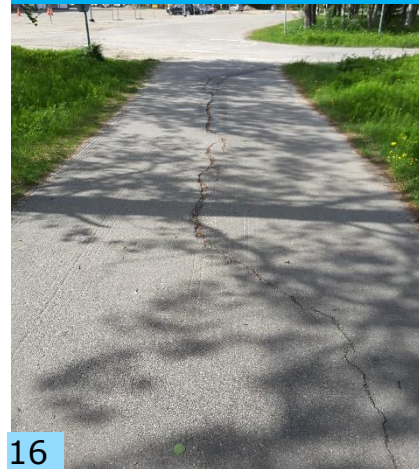
16

Routavaurioita väylällä.

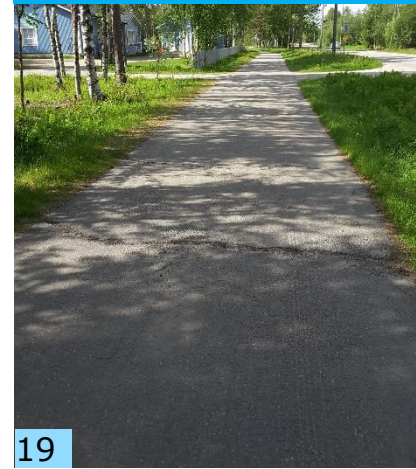
19

Routavaurioita väylällä  
Koppelontien varrella.

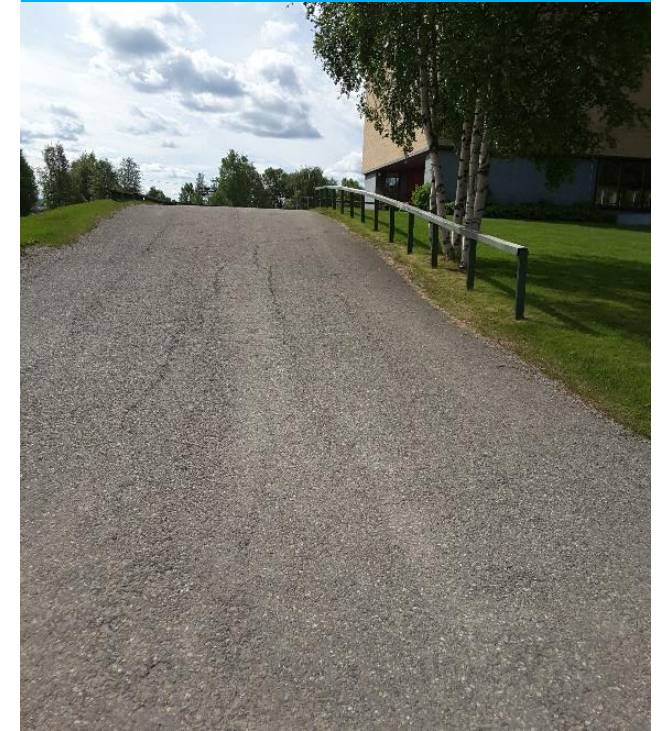
Kulkuväylän kaltevuus on osin yli 6 %.

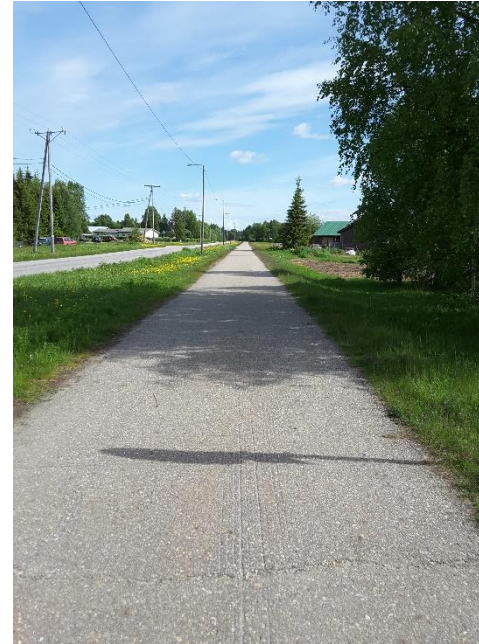
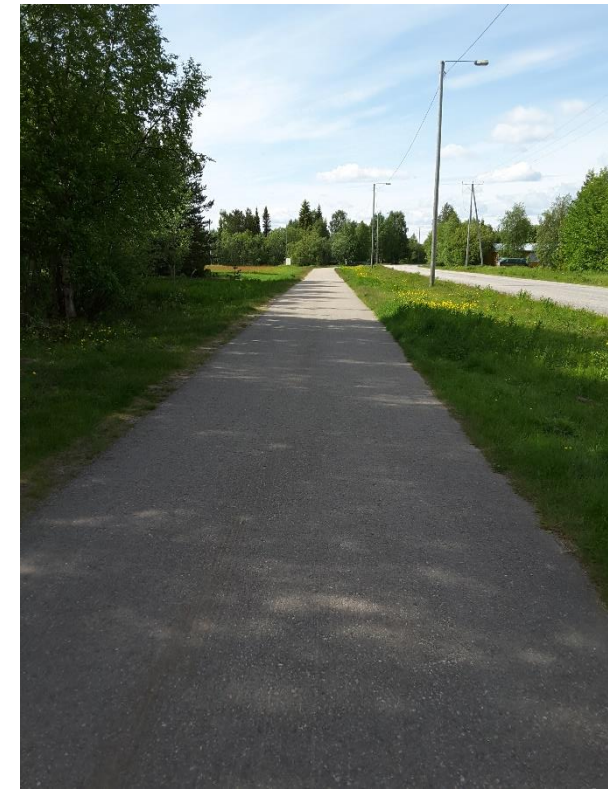
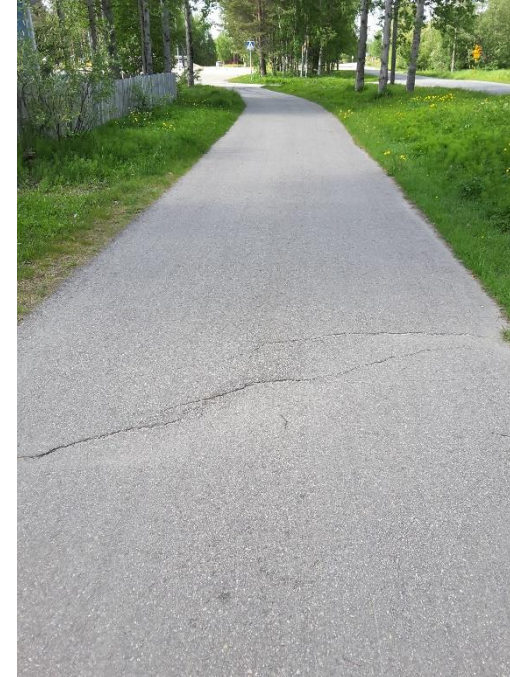
# Koppelontie

- Koppelontien jalankulun ja pyöräilyliikenteen väylä on pääosin hyvässä kunnossa. Väylällä on jonkin verran poikittais- tai pitkittäishalkeamia, joita on myös paikattu osittain jo. **Suositus: Halkeamat paikkaamalla väylälle ei tarvitse tehdä vielä hetkeen muita suurempia toimenpiteitä.**
- Suojateillä ei ole reunatukia. **Suositus: Suojatien reunatuet suositellaan korjattavan esteettömyysohjeiden mukaisiksi.**

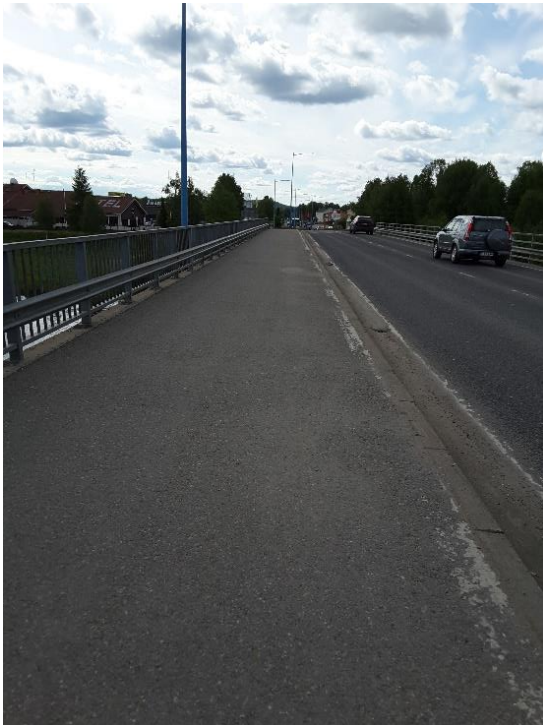
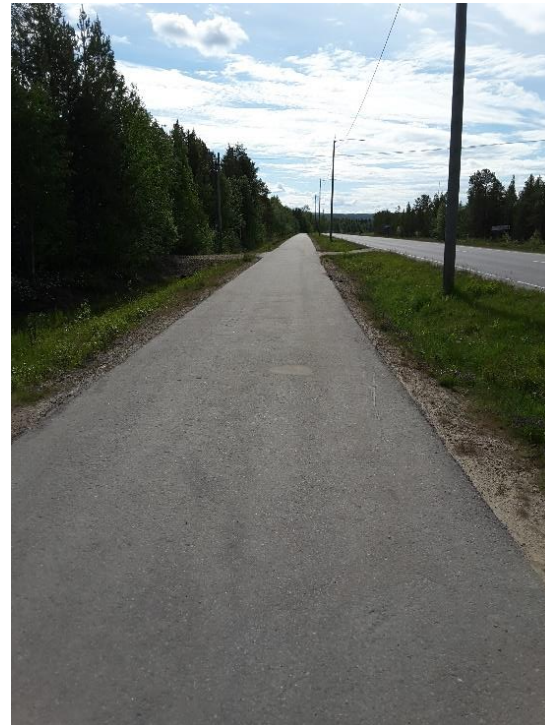
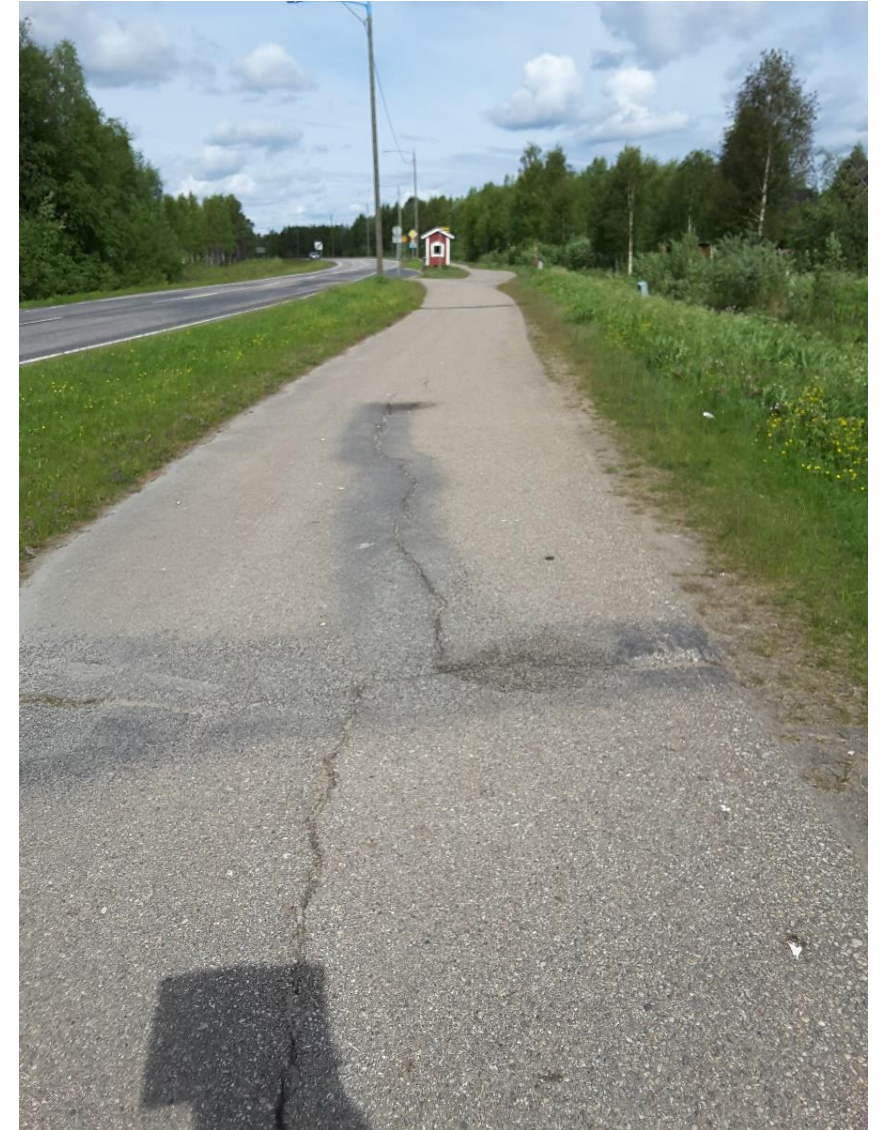
# Inarijärventien jalankulun väylä (30)

- Jalankulun ja pyöräilyliikenteen väylä on pääosin oikein hyvässä kunnossa.
- Väylällä on jonkun verran halkeamia, joista osa on jo paikattu. [Suositus: Paikkaamalla loputkin halkeamat vähennetään tarvetta suuremmille korjausprojekteille lähivuosina.](#)
- Ivalojoen sillalla jalankulun ja pyöräliikenteen väylän reunassa ajoradan vieressä voisi olla erivärinen laatta, joka toisi kontrasti- ja materiaalieroa väylän ja ajoradan väliin.

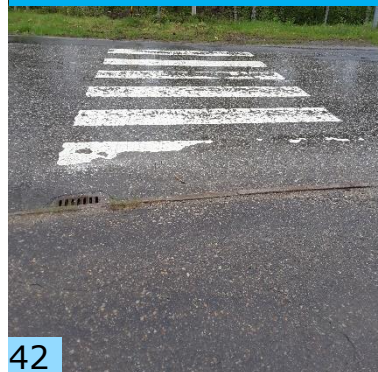
42

Sairaalantiellä reunatuki on liian korkea toiselta puolelta, toinen puoli johtaa pusikkoon.

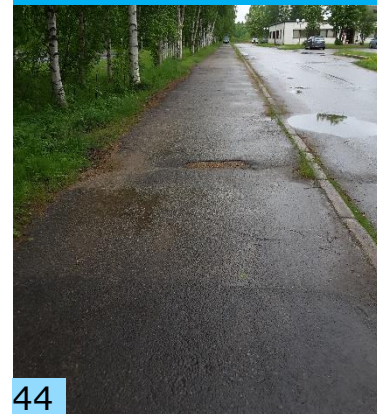
44

Routavaurioita väylällä Latutien varrella.

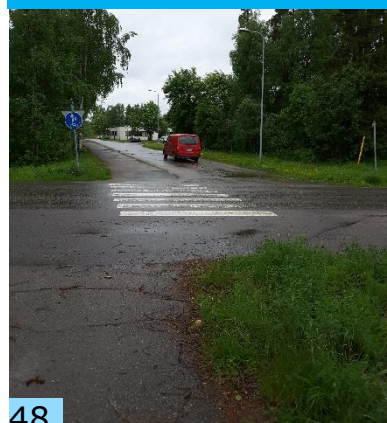
48

Suojatien reunatuki puuttuu Rantatiellä.

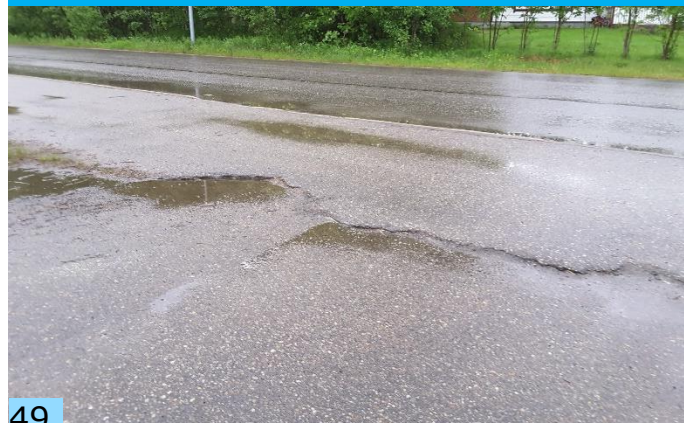
49

Routavaurioita väylällä Kaamostien varrella. Sivukaltevuus paikoin yli 3 %.

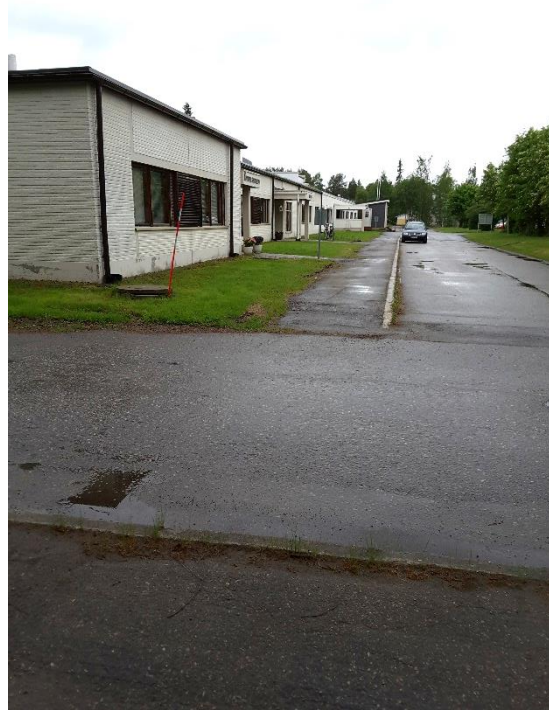
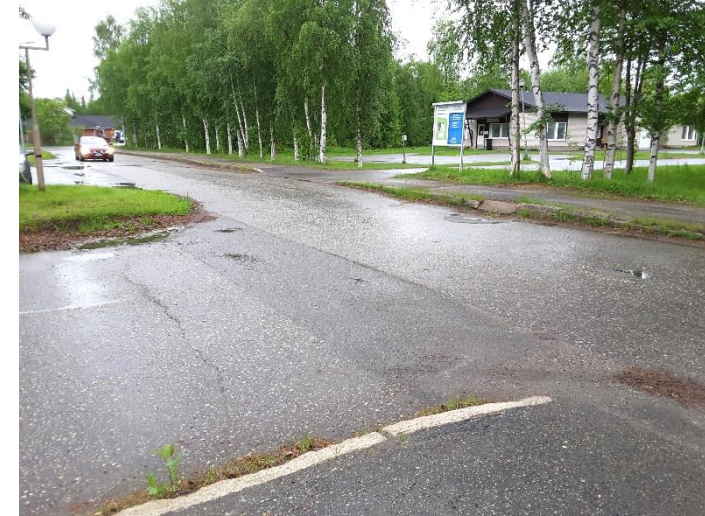
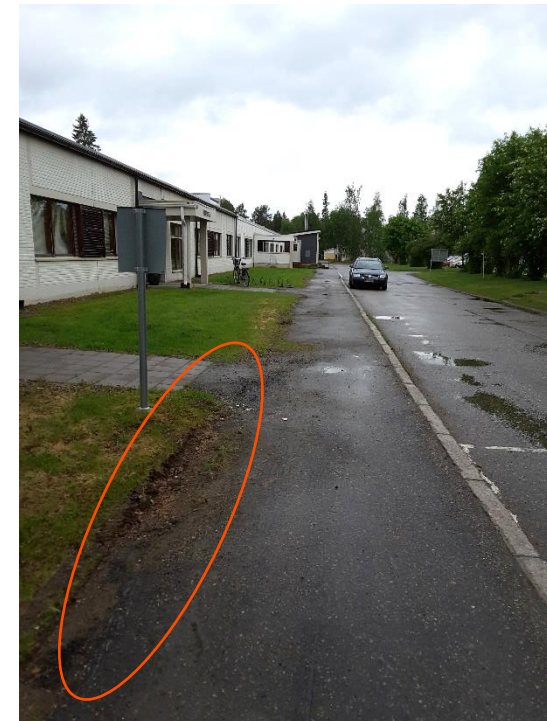
# Terveyskeskus (43) - piha

- Latutieltä ei ole suoraa jalankulun yhteyttä pihalle. Jalankulun ja pyöräilyväylän reunassa on korkea reunatuki. Jos käyttää luiskaa, joutuu kulkemaan hetken ajoradalla. **Suositus: Tarkastellaan mahdollisuutta lisätä suora jalankulun yhteys pihaan.**
- Terveyskeskuksen edustalla väylällä on routavaurioita. **Suositus: Korjataan routavauriot.**

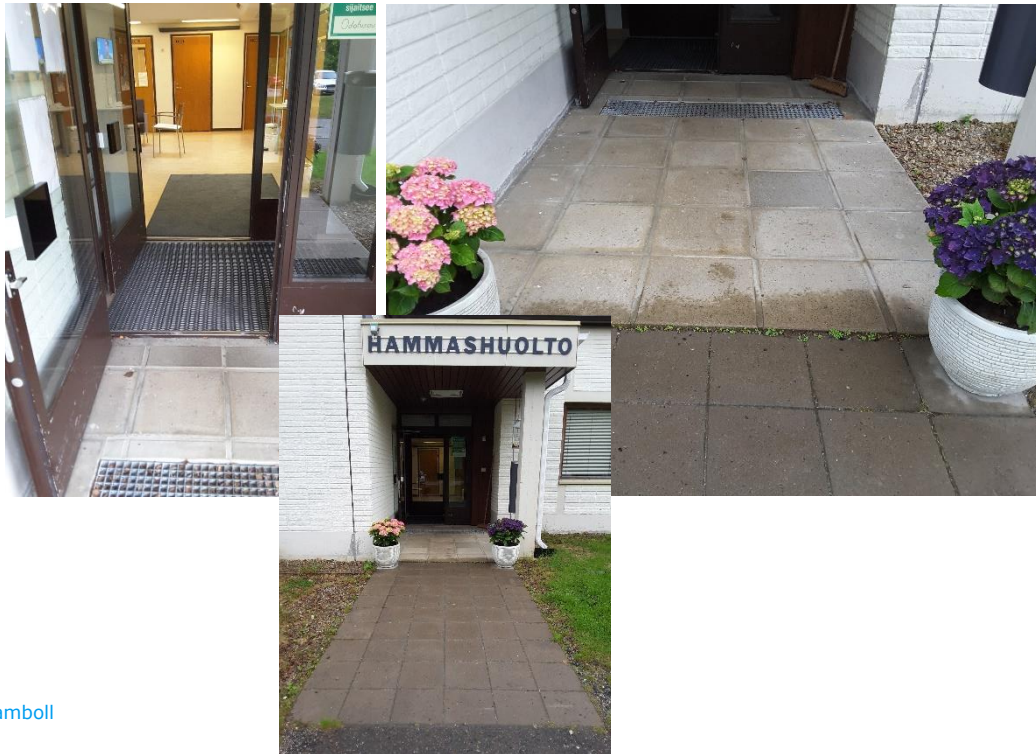
# Terveyskeskus - hammashuolto

- Pää- ja sisäoven edessä on 35 mm korkeat kynnykset. **Suositus:** Tarkastellaan mahdollisuutta madaltaa kynnykset enintään 20 mm korkeiksi tai luiskata ne.
- Oven leveys on 870 mm. **Suositus:** Tarkastellaan mahdollisuutta levenyttää ovi suositusten mukaiseksi (vähintään 900 mm).

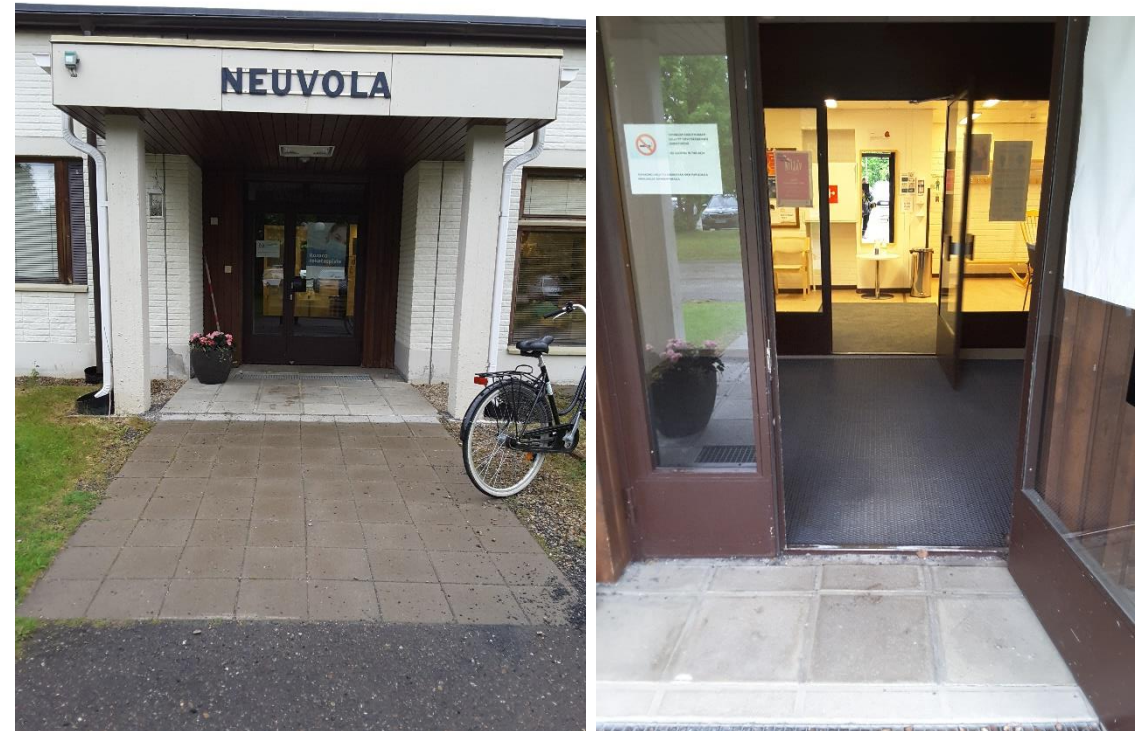
# Terveyskeskus - neuvola

- Oven edessä on 35 mm korkea kynnyks. **Suositus:** Tarkastellaan mahdollisuutta madaltaa kynnyks enintään 20 mm korkeaksi tai luiskata se.

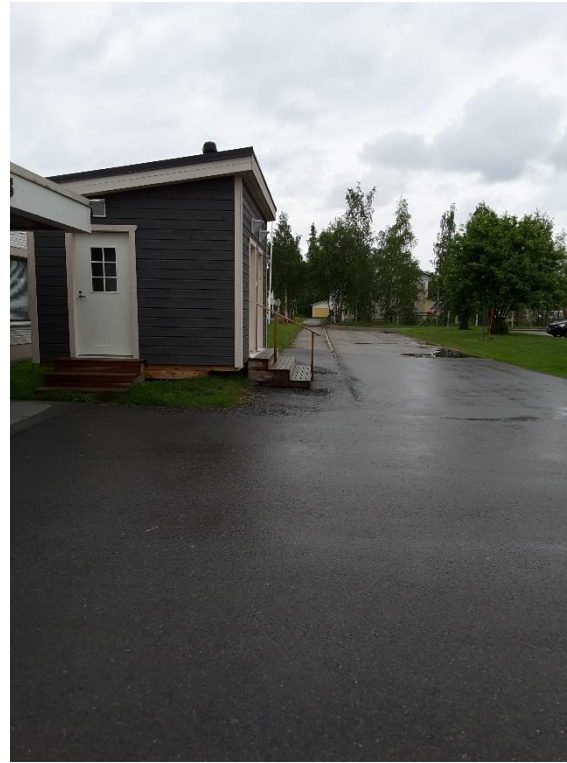
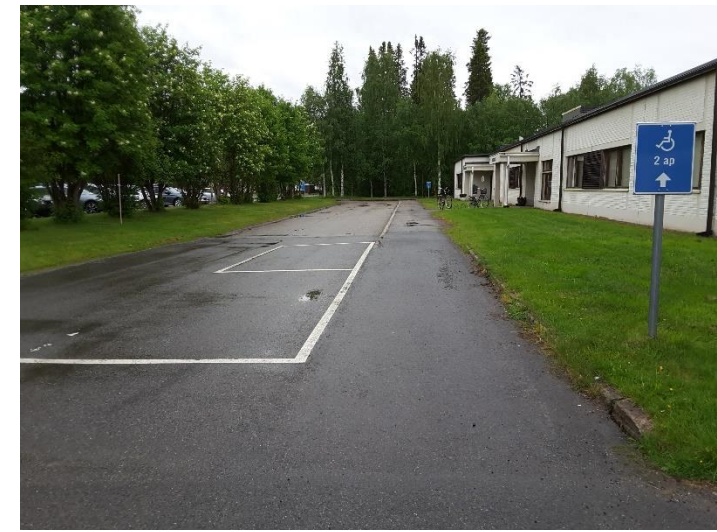
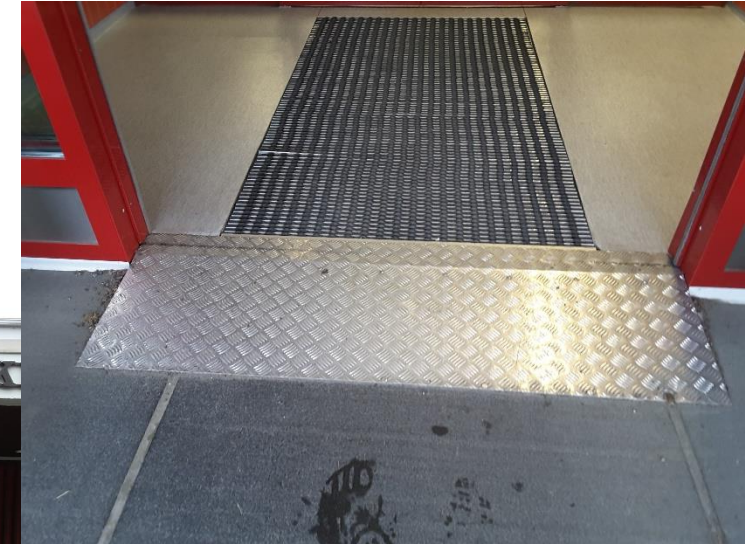
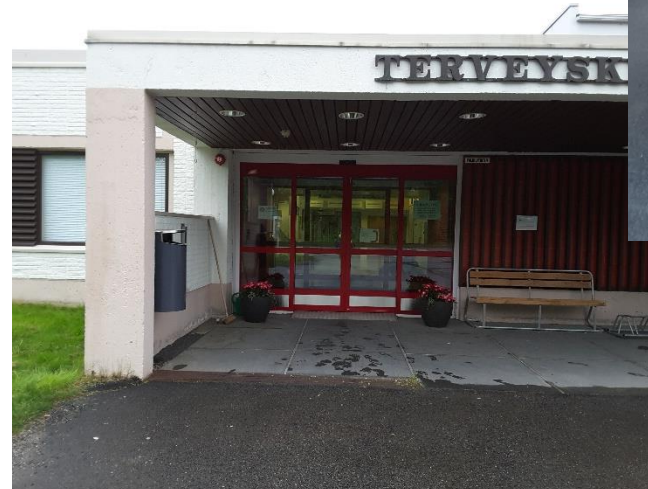
# Terveyskeskus - pääsisäänkäynti

- Pääsisäänkäynnin lähellä on kaksi esteetöntä autopaikkaa. Paikkoja ei ole merkitty asfalttiin symboleilla. **Suositus:** Merkitään autopaikat myös asfalttiin.
- Koronatestausmökki on hieman kulkuväylällä. **Suositus:** Tarkastellaan mahdollisuutta sijoittaa koronatestauspaikka muualle.

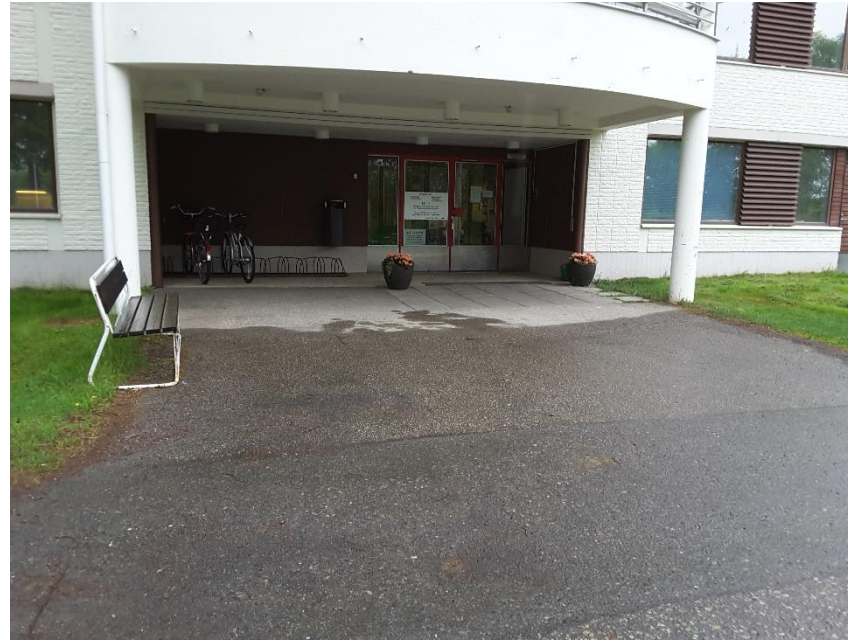
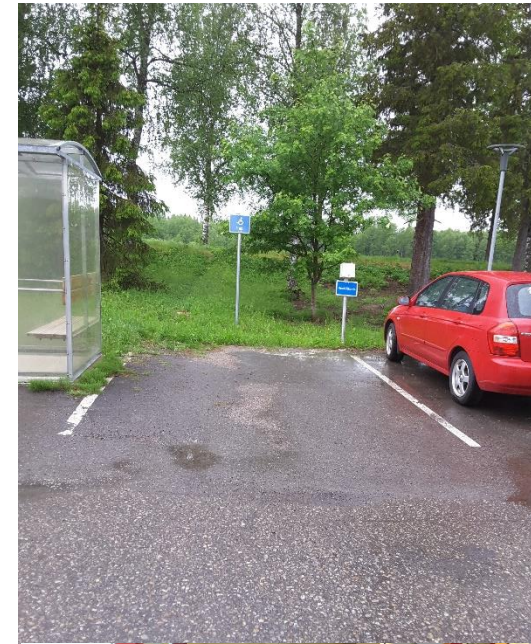
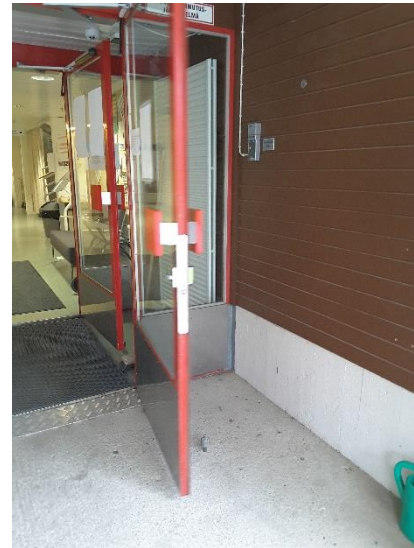
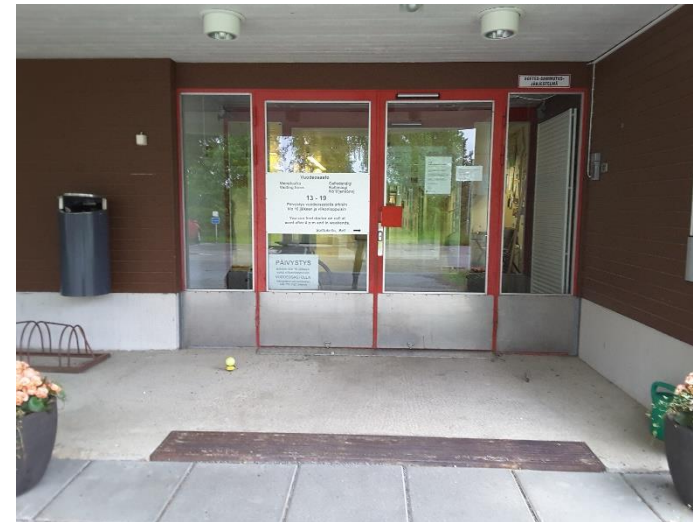
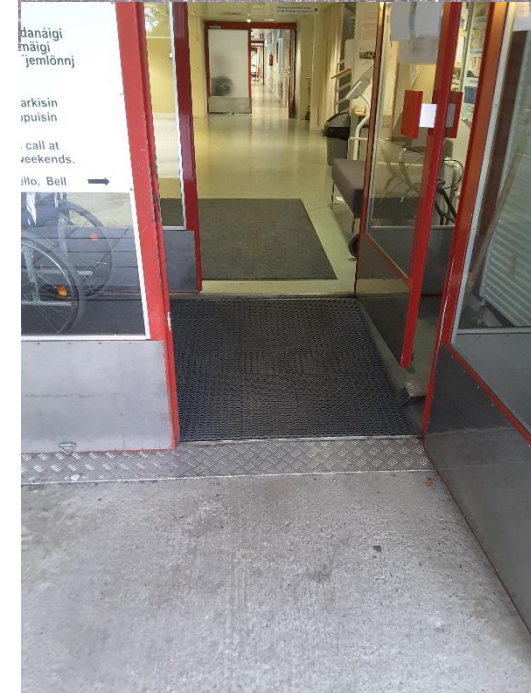
# Terveyskeskus - vuodeosasto

- Vuodeosaston sisäänkäynti on tasainen ja katettu.
- Oven takana oleva soittokello on hieman liian korkealla. **Suositus:** Sijoitetaan soittokello 850-1100 mm korkeudelle.
- Pihassa on yksi esteetön autopaikka. Paikan asfaltti on epätasainen ja paikkaa ei ole merkitty maahan. **Suositus:** Merkitään paikka myös asfalttiin. Tasoitetaan asfaltti.
- Piha-alueella on routavaurioita. **Suositus:** Korjataan routavauriot.

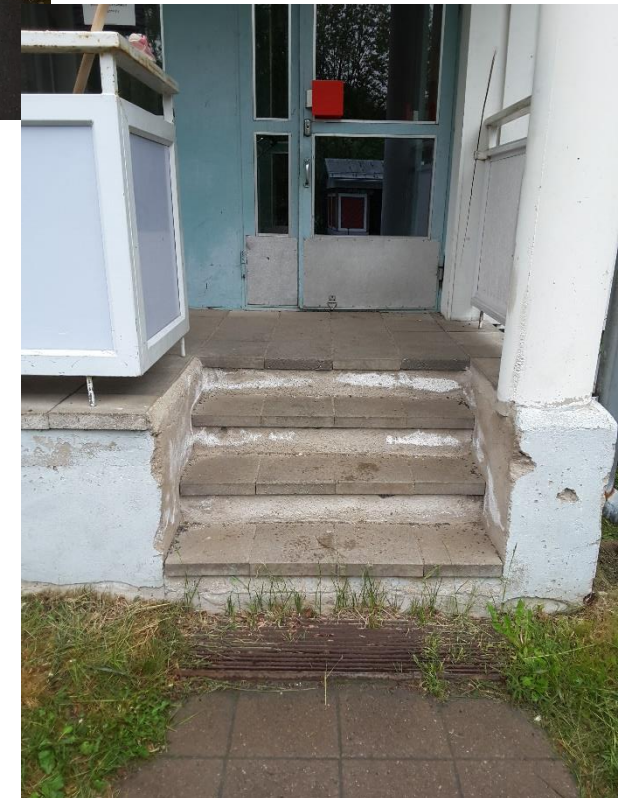
# Päiväkoti (54)

- Sisäänkäynnin yhteydessä on luiska ja portaat. Portaista puuttuu käsijohteet ja luiska on hieman liian jyrkkä (kaltevuus yli 9 %). **Suositus:** Lisätään käsijohteet portaisiin. Askelmien havaittavuutta voidaan parantaa myös lisäämällä kontrastiraidat. Tarkastellaan mahdollisuutta loiventaa luiskaa.
- Oven edessä oleva tasanne on todella kapea. **Suositus:** Tarkastellaan mahdollisuutta rakentaa tilavampi tasanne saneerauksen yhteydessä.
- Oviaukko on kapea ja ovi on jäykkä avata. **Suositus:** Tarkastellaan mahdollisuutta leventää oviaukkoa ja keventää ovea.
- Oven edessä on 40 mm korkea kynnyks. **Suositus:** Tarkastellaan mahdollisuutta madaltaa kynnyksen enintään 20 mm korkeaksi tai luiskata se.

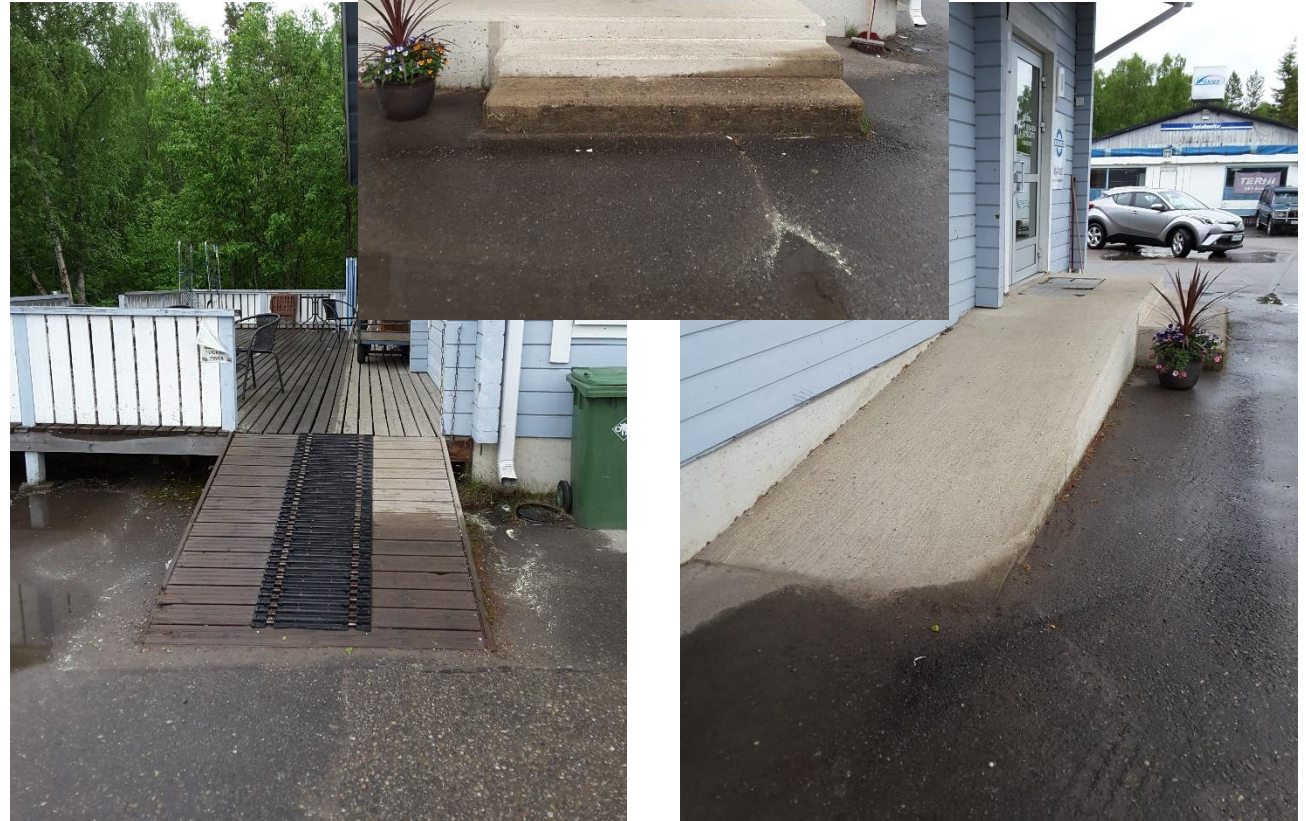
# Matkahuolto (62)

- Sisäänkäynnille johtavissa portaissa ei ole käsijohdetta eikä kontrastimerkintää.  
Suositus: Lisätään käsijohde ja kontrastimerkinnät.
- Oven edessä oleva tasanne on kapeahko ja matto rikki. Suositus: Tarkastellaan mahdollisuutta leventää tasannetta saneerauksen yhteydessä ja korjataan matto.
- Ovella on 30 mm + 10 mm korkeat kynnykset. Suositus: Madalletaan kynnykset enintään 20 mm korkeiksi.
- Ovi on liian raskas avata. Suositus: Tarkastellaan mahdollisuutta keventää ovea, avaamiseen vaadittava voima saisi olla enintään 10 N (vastaa 1 kg massaa).
- Luiskassa ei ole käsijohdetta. Suositus: Korjataan luiska ohjeiden mukaiseksi.
- Myös pakettipalvelun sisäänkäynnille johtaa jyrkkä luiska, jossa ei ole käsijohdetta. Suositus: lisätään käsijohde ja loivennetaan luiskaa saneerauksen yhteydessä.

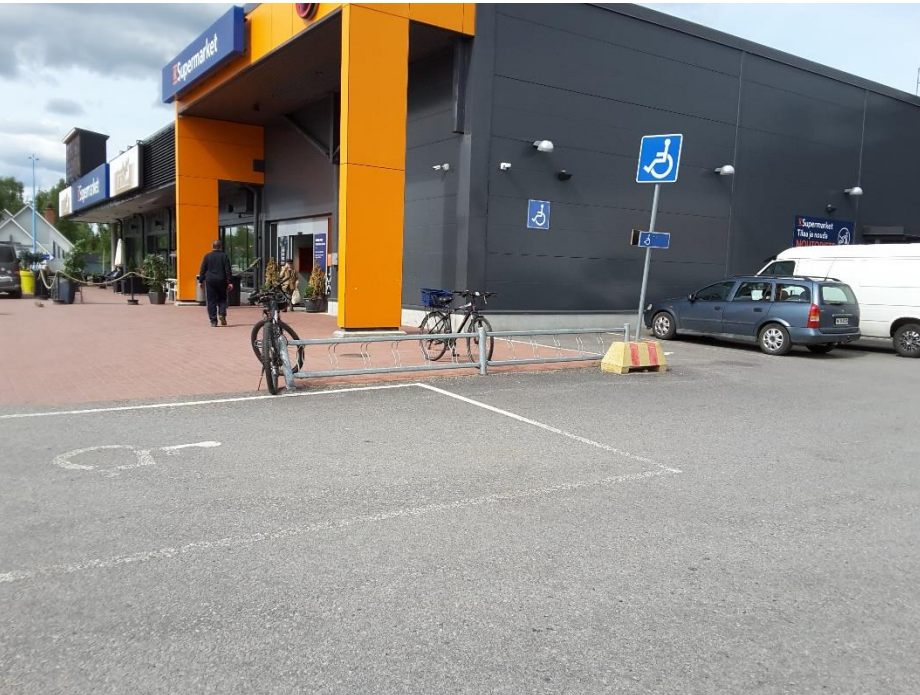
# K-supermarket (81)

- Sisäänkäynnit ovat hyvät.
- Lähellä sisäänkäyntiä on myös esteettömiä autopaikkoja.

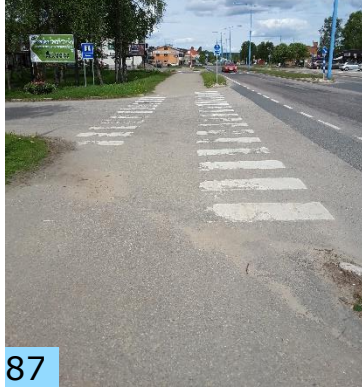
87

Suojatielle ei ole reunatukea Ruskatiellä, suojatie on pitkä.

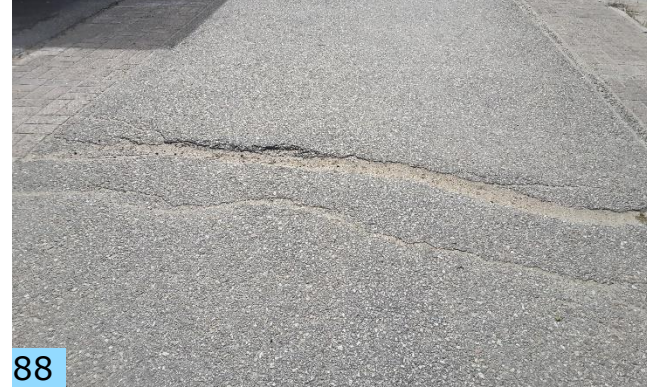
88

Routavaurioita Ivalontien varrella.

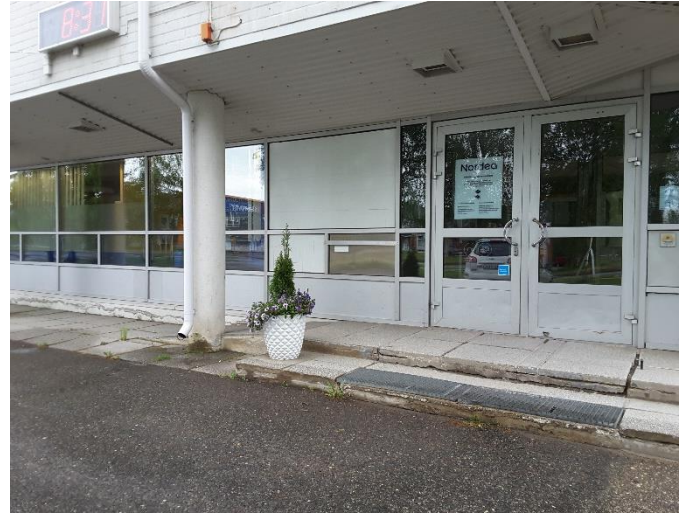
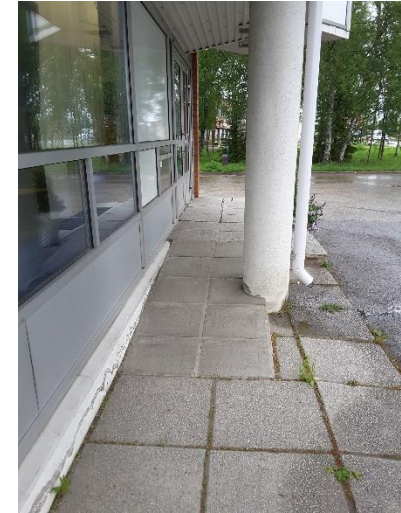
# Nordea (86)

- Ovelle johtaa luiska, joka on kapeimmillaan 810 mm. Luiskassa ei ole käsijohdetta.  
Suositus: Tarkastellaan mahdollisuutta korjata luiska ohjeiden mukaiseksi.
- Portaat ovat huonokuntoiset eikä niissä ole käsijohdetta. Suositus: Korjataan portaat ohjeiden mukaiseksi.
- Ovi on lukossa, eli oven avaamiseen vaadittavaa voimaa ei saatu kartoitettua.  
Suositus: Oven avaamiseen tarvittava voima on hyvä kartoittaa.
- Pihalla on routavaurioita.  
Suositus: Korjataan routavauriot.

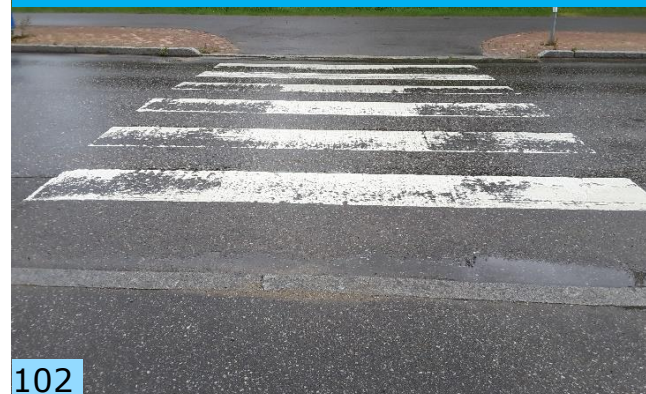
102

Reunatuki on liian korkea Piiskuntiellä.

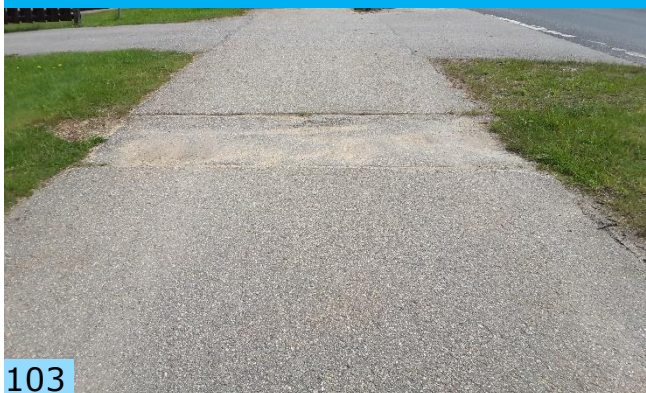
103

Routavaurio Piiskuntien varrella.

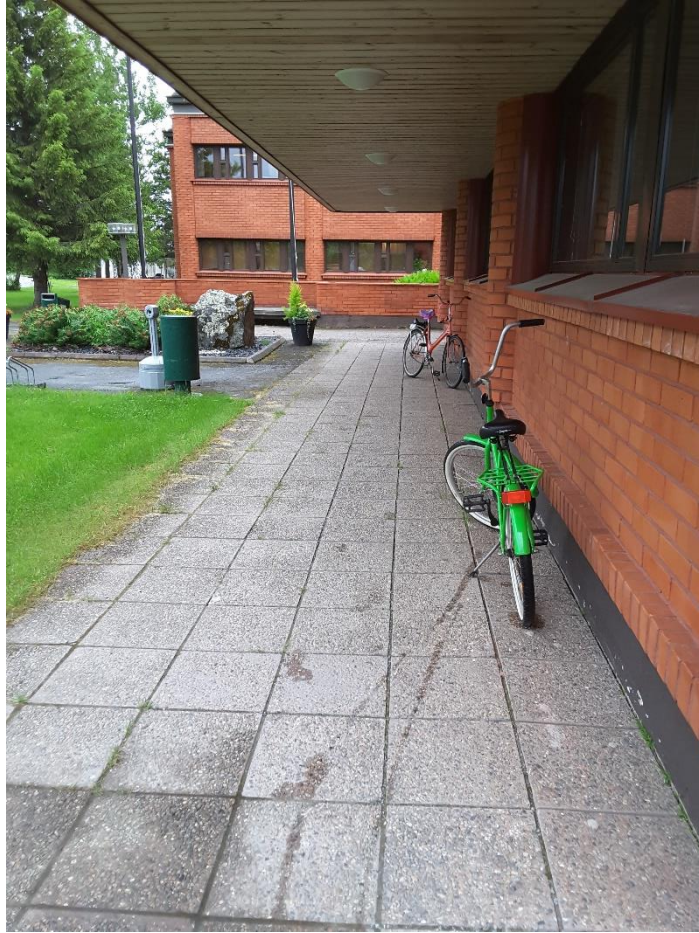
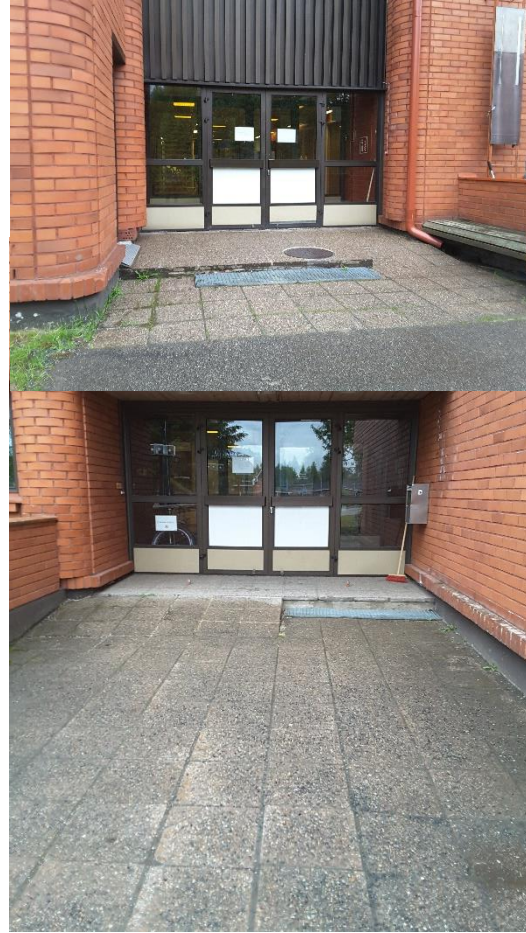
# Kunnanvirasto (97)

- Esteettömiä autopaikkoja ei ole merkitty maahan.  
Suositus: Merkitään autopaikka myös asfalttiin.

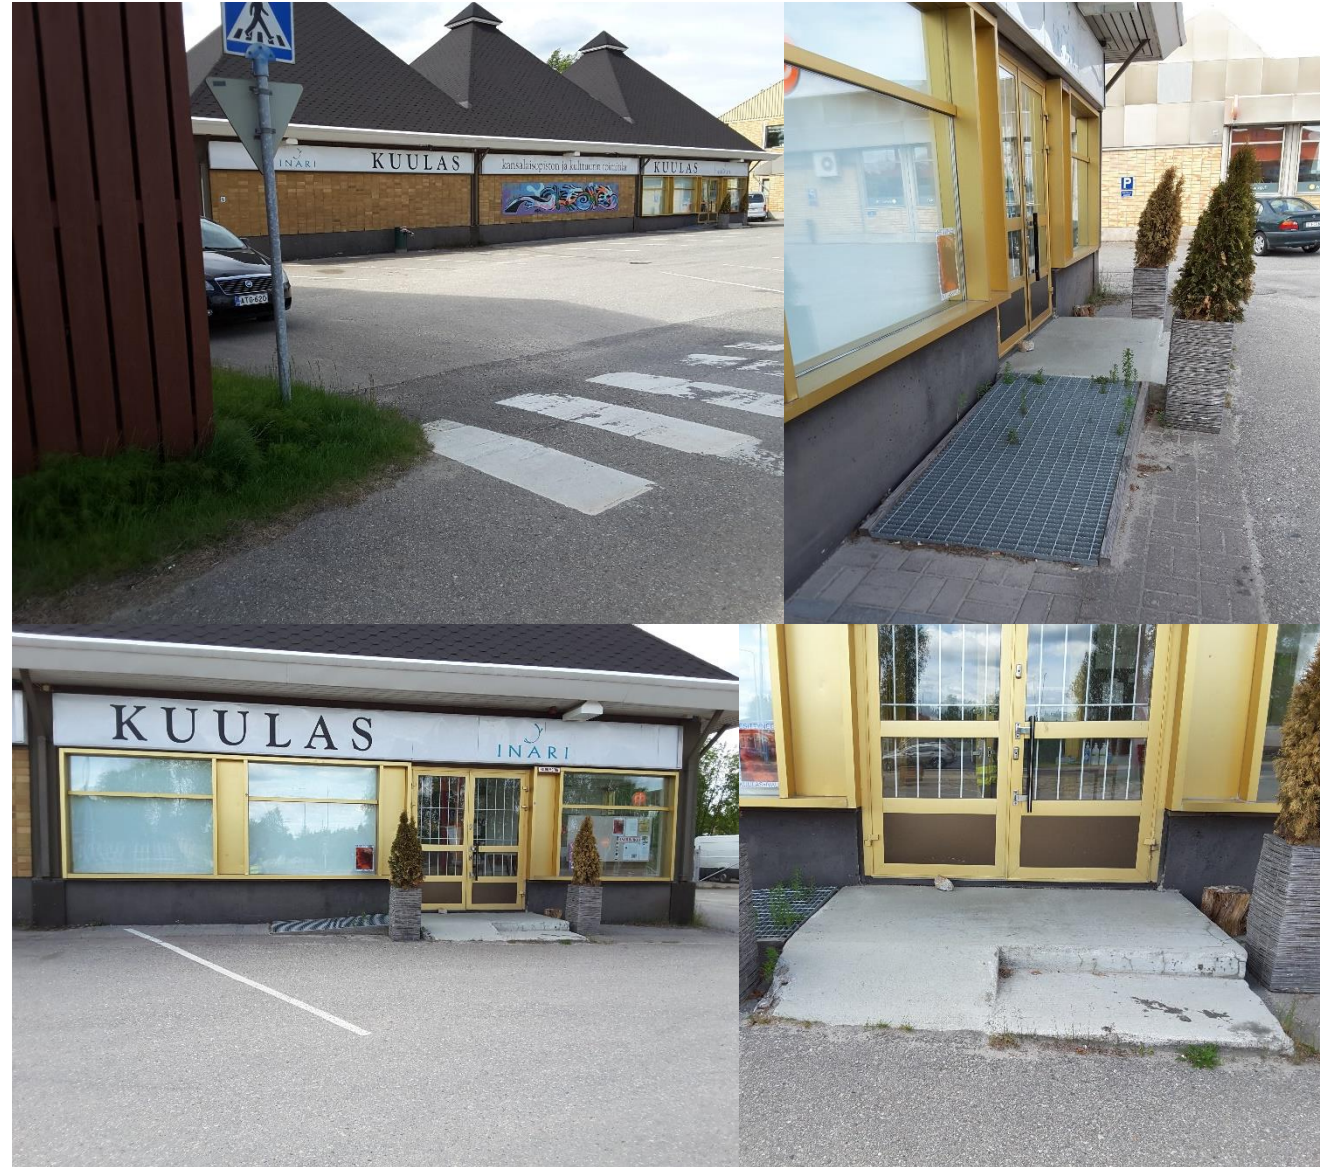
**Suositus:** Tarkastellaan mahdollisuutta leventää tasannetta.
- Ovi on lukossa, eli avaamiseen vaadittavaa voimaa ei saatu kartoitettua. Oven edessä vähintään 50-60 mm korkea kynnyks.

**Suositus:** Avaamiseen tarvittava voima on hyvä kartoittaa. Tarkastellaan mahdollisuutta madaltaa kynnyksen enintään 20 mm korkuiseksi.

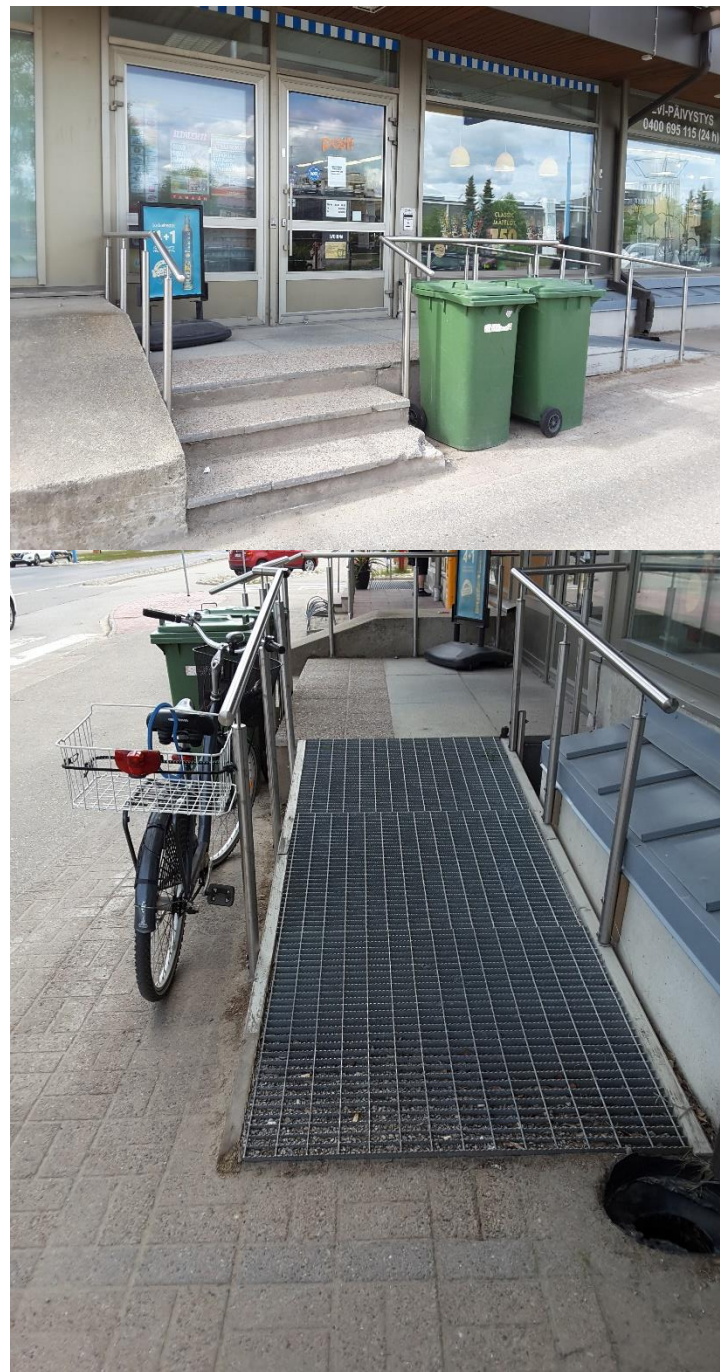
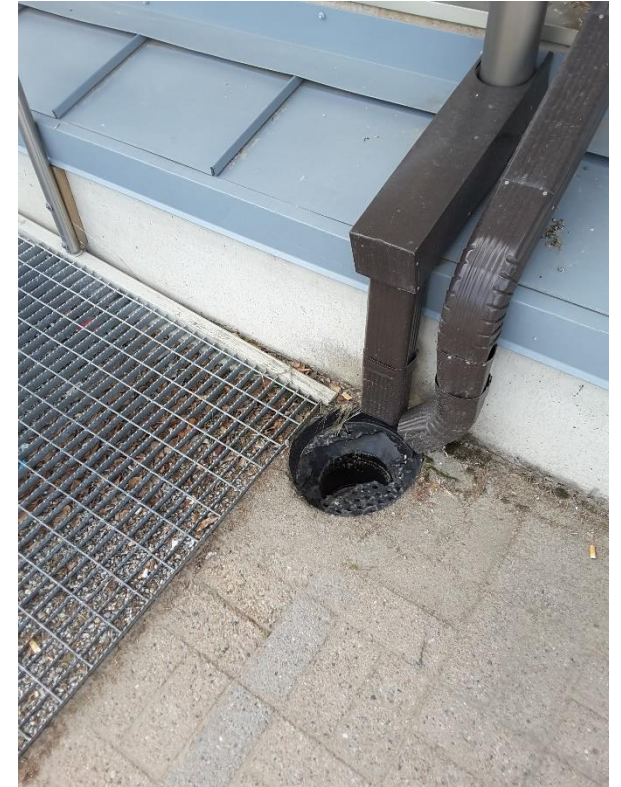
# R-kioski ja Posti (112)

- Porrasaskelma on haljennut.  
Suositus: Korjataan porrasaskelma.
- Portaiden ja luiskan käsijohteet ovat liian lyhyet.  
Suositus: Korjataan käsijohteet ohjeiden mukaisiksi.
- Ovella on 50 mm korkea kynnyks.  
Suositus: Tarkastellaan mahdollisuutta madaltaa kynnyksen enintään 20 mm korkeaksi.
- Ovi on liian raskas avata (5,2 kg).  
Suositus: Tarkastellaan mahdollisuutta keventää ovea. Oven avaamiseen vaadittava voima saisi olla enintään 1 kg.
- Luiskan alaosassa on 40 mm korkea kynnyks.  
Suositus: Madalletaan kynnyksen enintään 20 mm korkeaksi tai luiskataan se.
- Sadevesikaivosta puuttuu kansi.  
Suositus: Lisätään sadevesikaivoon kansi.
- Luiskalta päin tullessa ovet avautuvat väärään suuntaan.

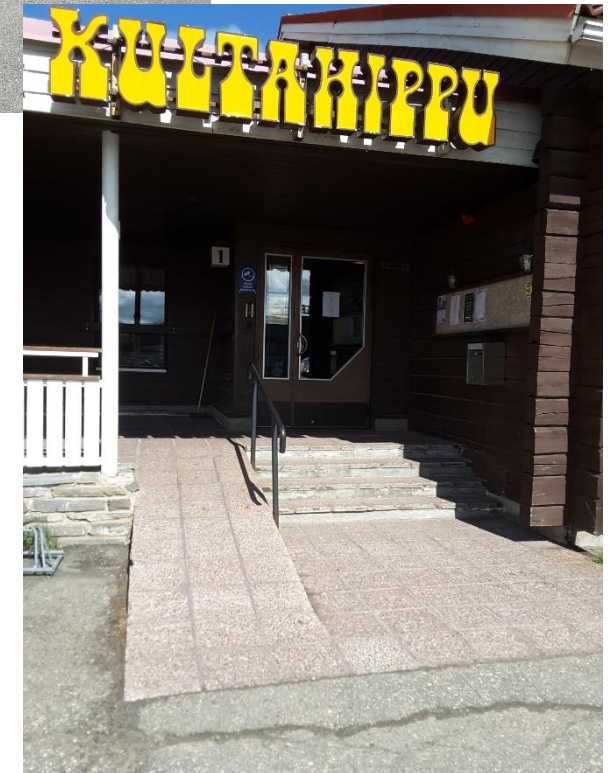
# Hotelli-ravintola Kultahippu (ei numeroitu kartassa)

- Kulkureitti on jyrkkä Petsamontien jalankulun väylältä. [Suositus: Tarkastellaan mahdollisuutta loiventaa luiskaa.](#)
- Jyrkkä luiska ovelle, käsijohde on liian lyhyt. [Suositus: Korjataan luiska ja käsijohde suositusten mukaiseksi.](#)
