# Ivalon keskusta-alueen esteettömyyssuunnitelma

Raportti 15.8.2022

# Kartoitettu alue sekä havaitut ongelmat.

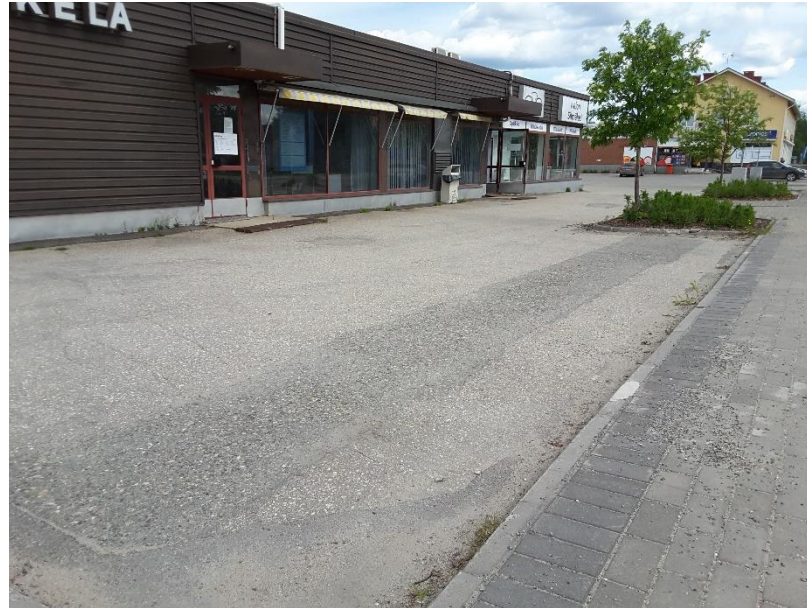
# Kela (124)

- Parkkipaikkoja ei ole merkitty maahan.  
Suositus: Merkitään paikat myös asfalttiin.
- Sisäänkäynnin edessä on kynnyksiä.  
Suositus: Tarkastetaan, että kynnykset ovat enintään 20 mm korkeita.
- Ovi on liian kapea. Suositus: Tarkastellaan mahdollisuutta leventää ovi suositusten mukaiseksi (900 mm).
- Ovi on lukossa, eli oven avaamiseen vaadittavaa voimaa ei saatu kartoitettua.  
Suositus: Oven avaamiseen tarvittava voima on hyvä kartoittaa.

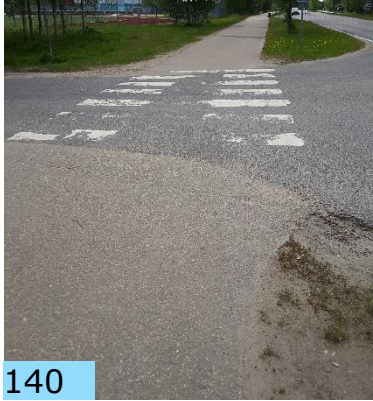
140

Suojatien reunatuki puuttuu Urheilutiellä, merkinnät kuluneet.

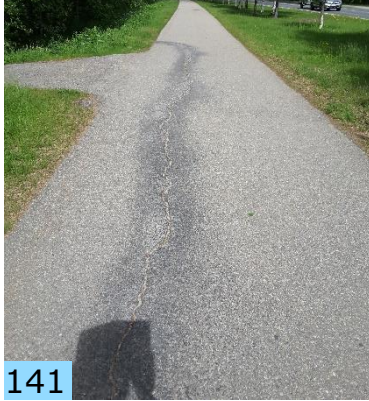
141

Routavaurio Ivalontien varrella.

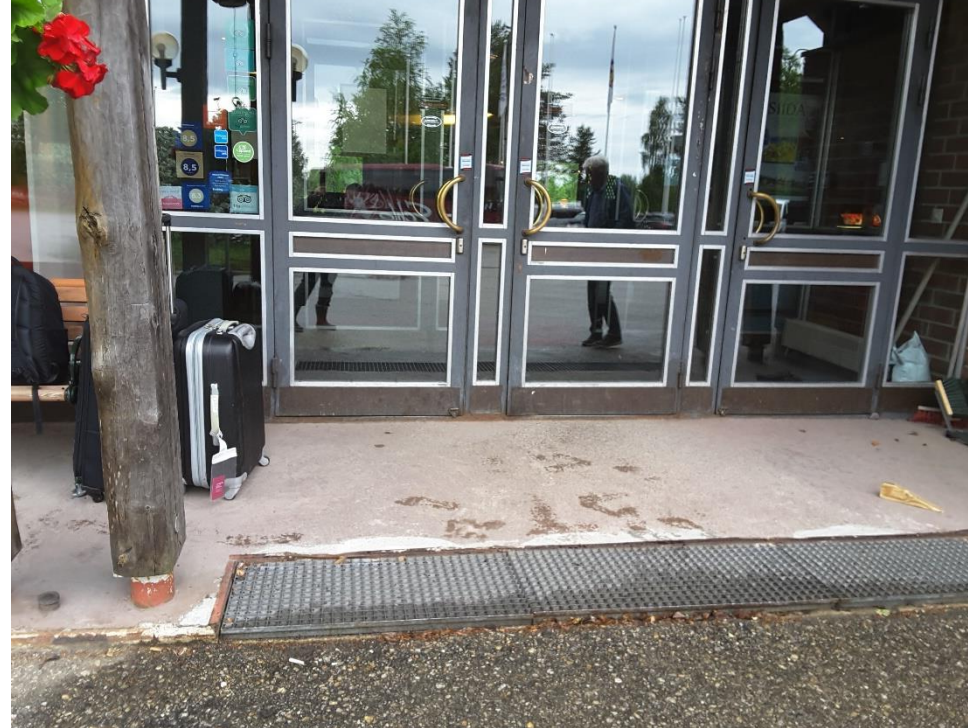
# Hotelli Ivalo (145)

- Sisäänkäynti on tilava ja kohtalaisen tasainen. Ovella on 30 mm korkea kynnyks. **Suositus: Tarkastellaan mahdollisuutta madaltaa kynnyksen enintään 20 mm korkeaksi tai luiskata se.**
- Ovi on liian raskas avata. **Suositus: Tarkastellaan mahdollisuutta keventää oven jäykkyyttä (avaamiseen tarvittava voima saa olla max. 10 N).**
- Ritiä sisäänkäynnin edessä on liian korkea (50 mm). **Suositus: Tarkastellaan mahdollisuutta vaihtaa tilalle matalampi ritiä.**

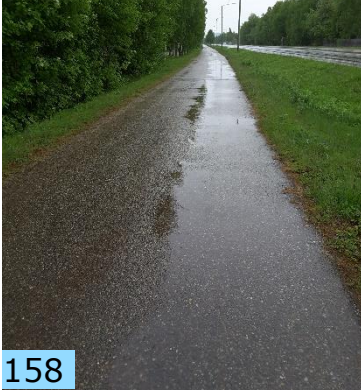
158

Ivalontien varrella väylällä  
kuivatusongelma.

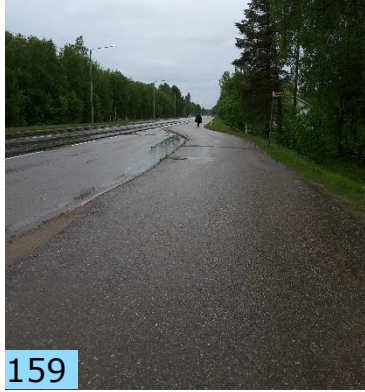
159

Pysäkki jalankulun väylällä  
Ivalontien varrella,  
routavaurio.

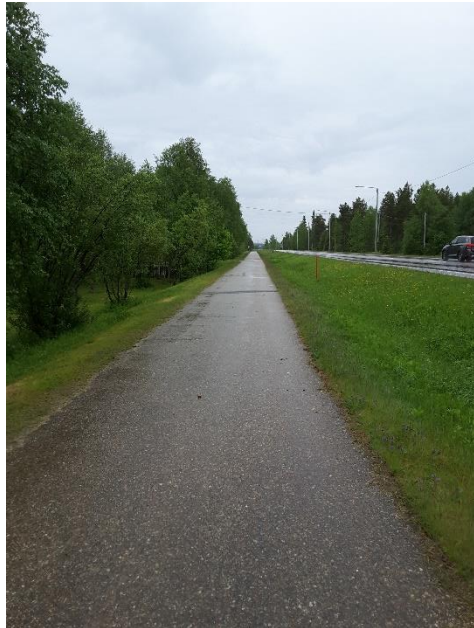
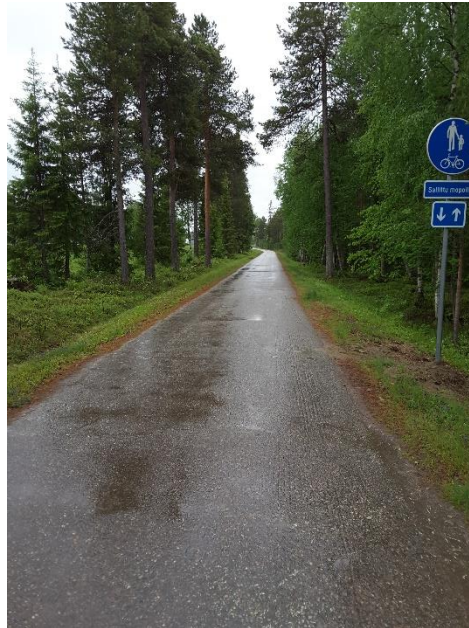
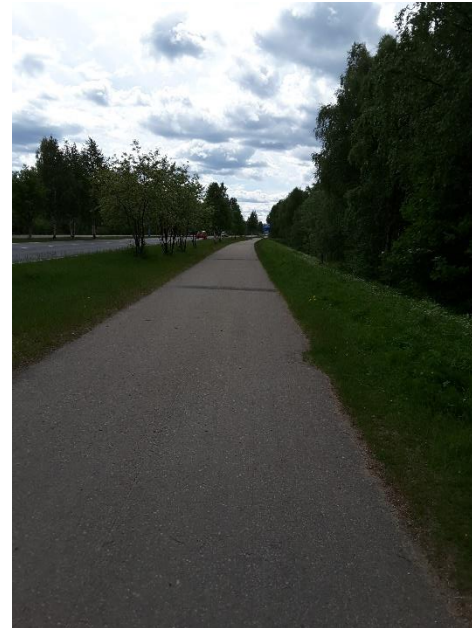
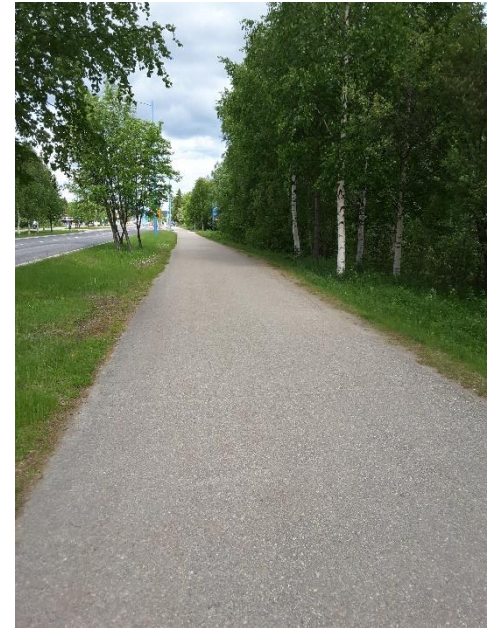
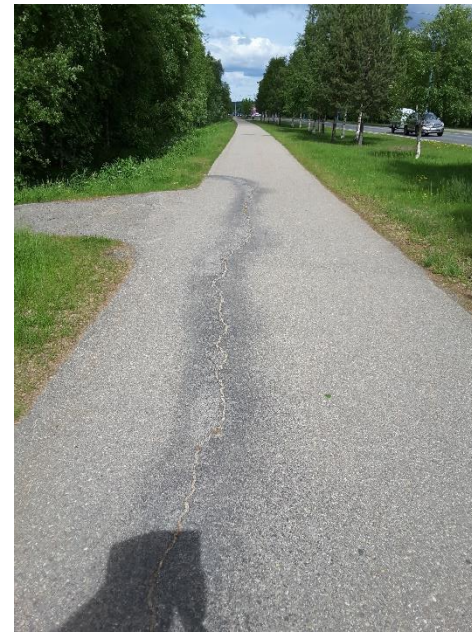
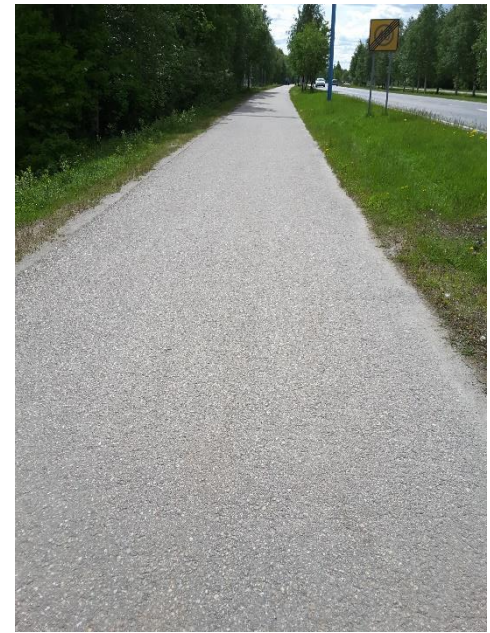
# Ivalontien jalankulunväylä yleisesti

- Väylä on pääosin oikein hyvässä kunnossa. Paikoitellen sille kuitenkin kertyy vettä ja väylällä on muutamia routavaurioita.  
Suositus: Veden poistumista väylältä on hyvä parantaa. Myös routavauriot on hyvä korjata tulevaisuudessa.
- Suojateiltä puuttuvat reunatuet.  
Suositus: Lisätään suojateiden reunatuet tulevaisuudessa.
