# Saariselän keskusta-alueen esteettömyyssuunnitelma

Raportti 15.8.2022

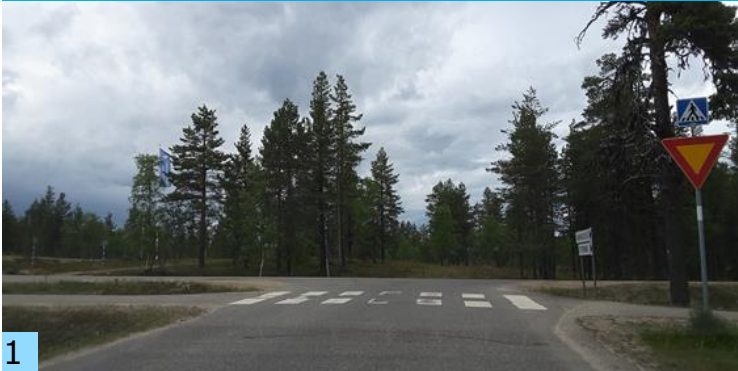
1

Suojatien reunatuki puuttuu Laanilantiellä.

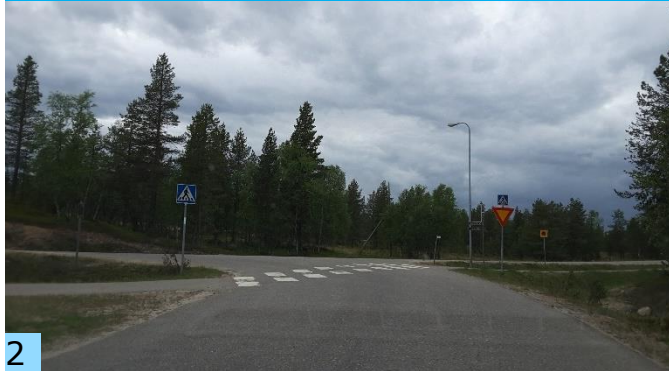
2

Suojatien reunatuki puuttuu Vahtamantiellä.

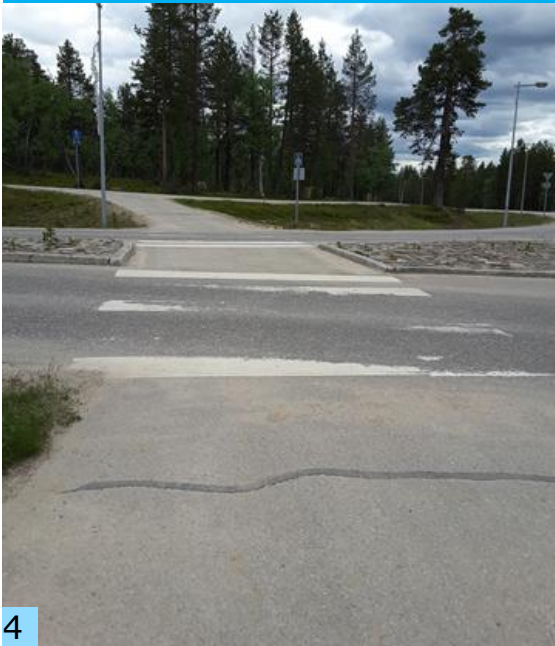
4

Suojatien reunatuki puuttuu ja suojatiemerkinnyt ovat kuluneet Saariseläntiellä.

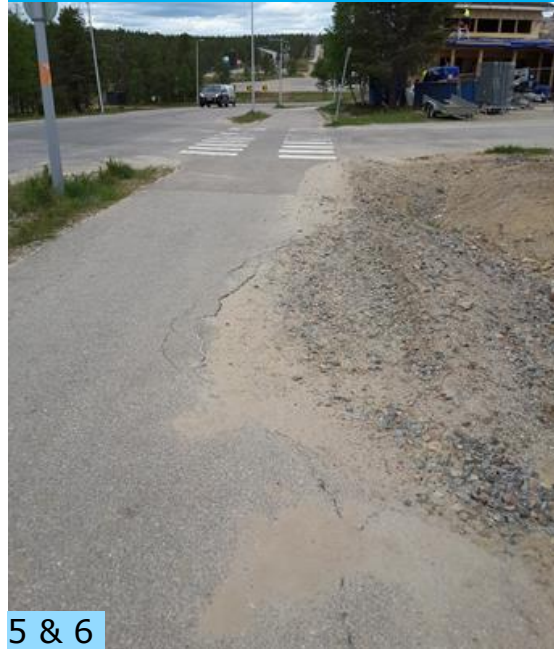
5 & 6

Asfaltti on irti ja suojatien reunatuki puuttuu Kiveliöntiellä.

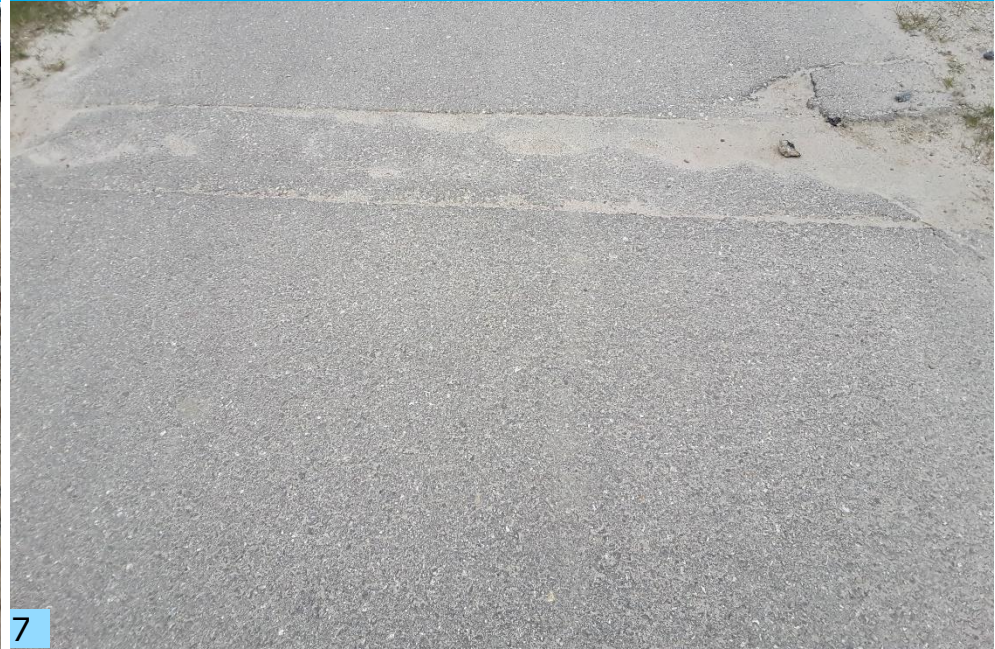
7

Routavaurio väylällä Kiveliöntien varrella.

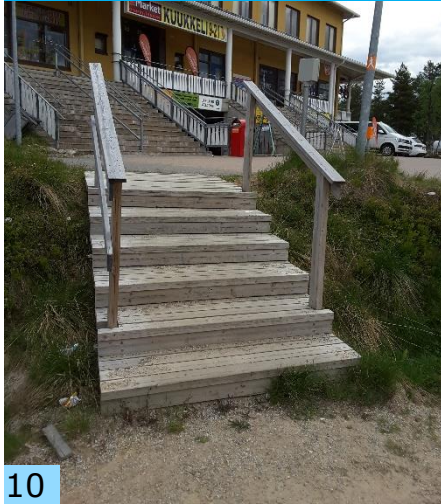
10

Portaissa liian lyhyet käsijohteet, portaissa ei ole kontrastiraitoja.

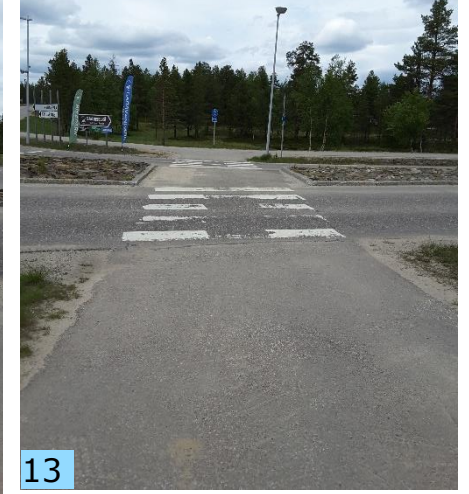
13

Suojatien reunatuki puuttuu Saariseläntiellä. Suojatiemerkinnyt ovat kuluneet.

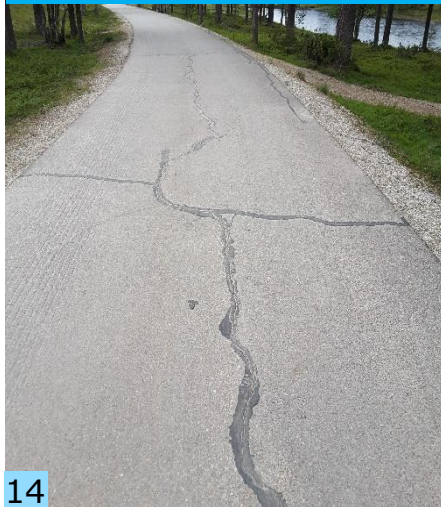
14

Routavaurioita väylällä Saariseläntien varrella.

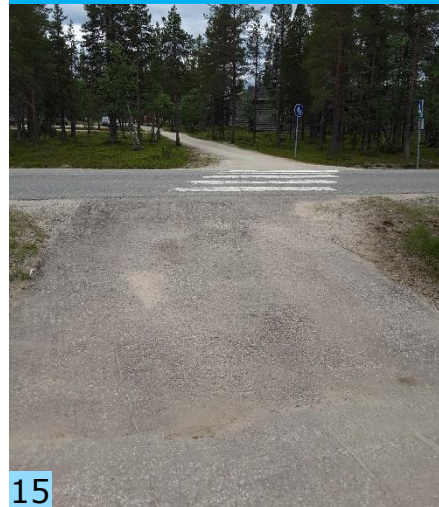
15

Suojatien reunatuki puuttuu Saariseläntiellä, suojatie on vino.

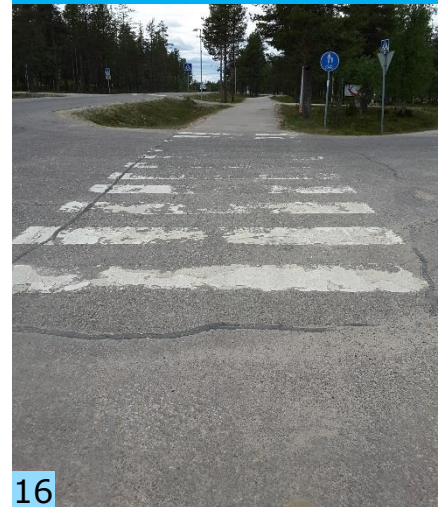
16

Suojatien reunatuki puuttuu Suopunkitiellä, suojatiemerkinnyt ovat kuluneet.

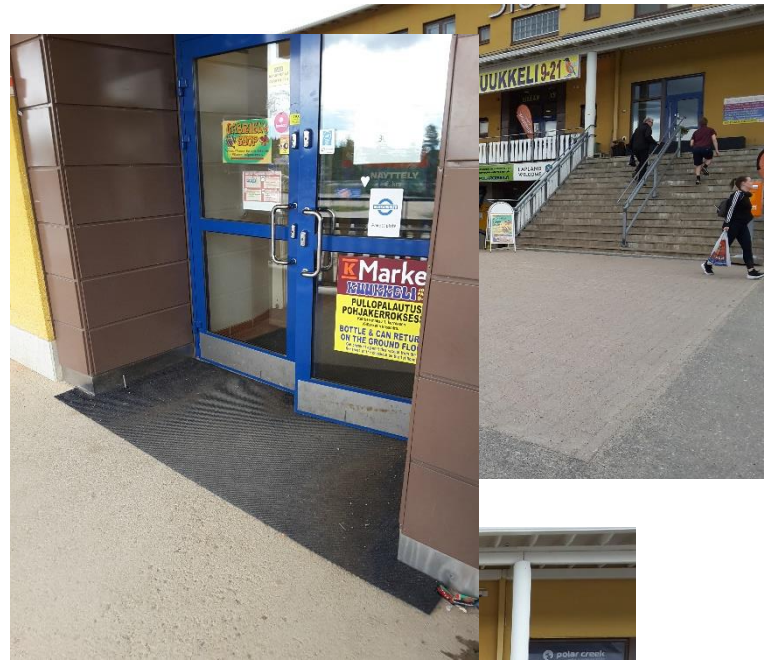
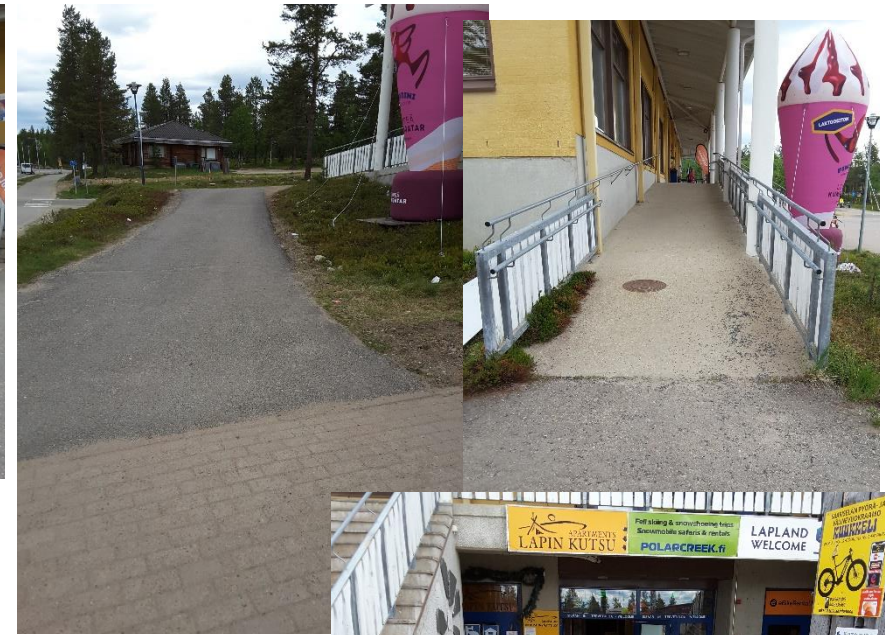
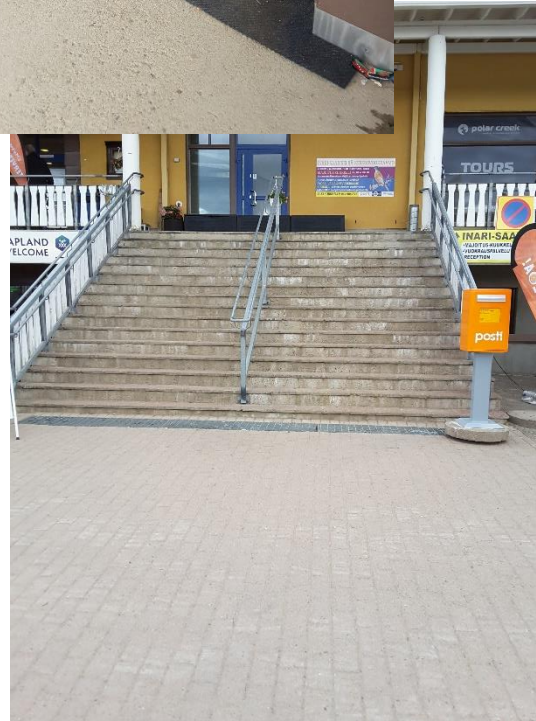
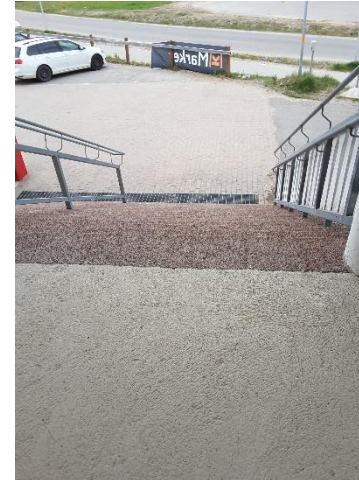
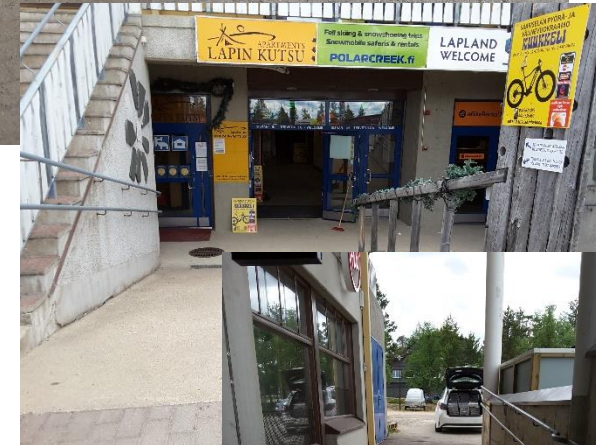
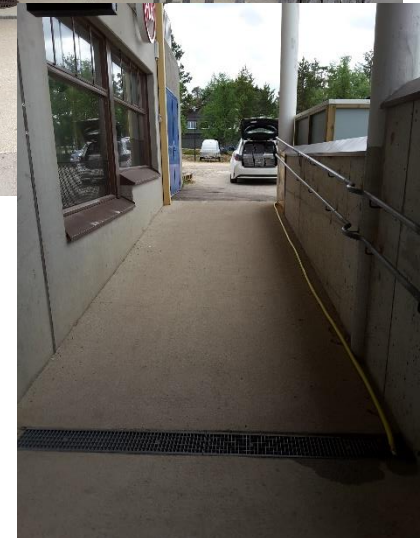
# Siula (9)

- Sisäänkäynnille johtavat portaat ovat jyrkät ja niiden käsijohteet ovat liian lyhyet.  
Suositus: Korjataan portaat ohjeiden mukaiseksi.
- Askelmissa ei ole kontrastiraitoja.  
Suositus: Lisätään kontrastiraidat.
- Luiska on liian jyrkkä (12 %).  
Suositus: Korjataan luiska ohjeiden mukaiseksi viimeistään saneerauksen yhteydessä.
- Oven edessä on 30 mm korkea kynnyks. Suositus: Tarkastellaan mahdollisuutta madaltaa kynnyksen enintään 20 mm korkeaksi tai luiskata se.
- Parkkiruutuja ja esteetöntä autopaikkaa ei ole merkitty.  
Suositus: Merkitään parkkiruudut ja esteettömät autopaikat myös asfalttiin.

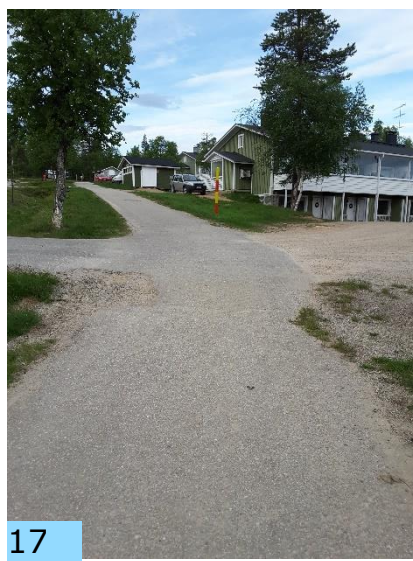
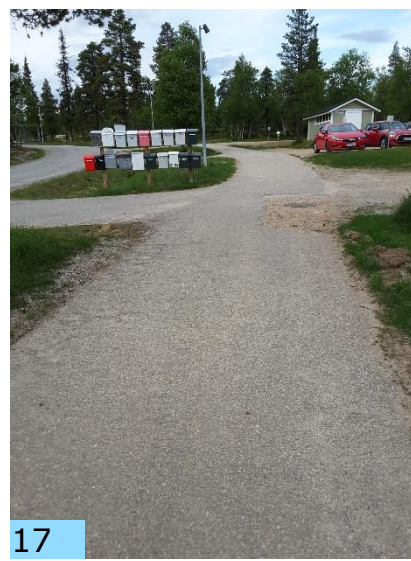
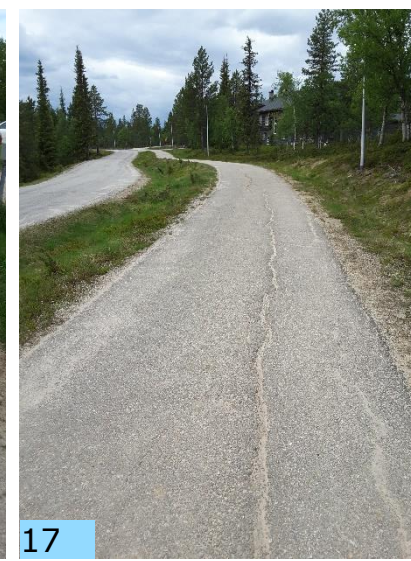
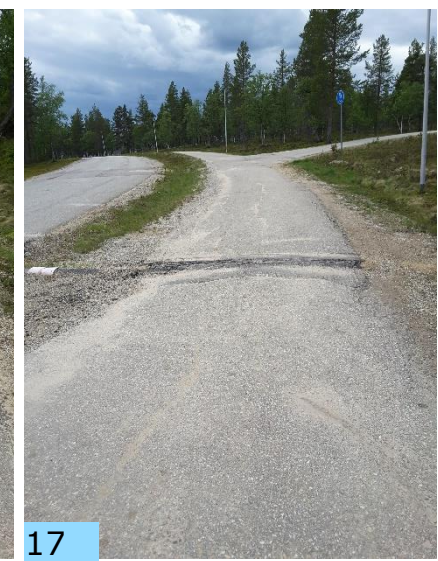
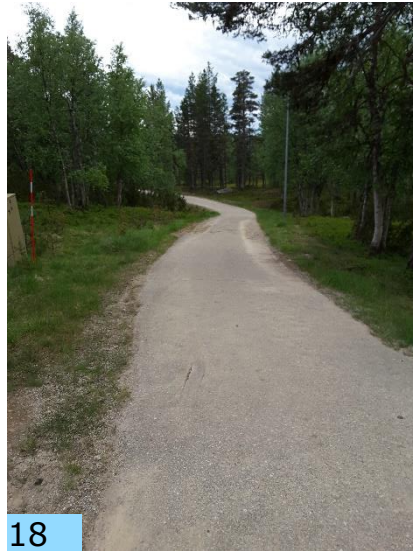
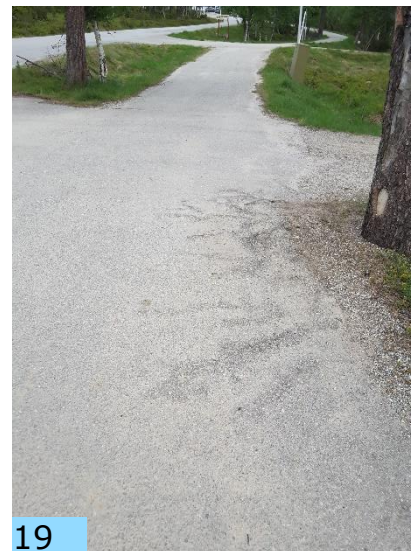
# Suopunkitie (17, 18, 19)

- Jalankulun väylällä on paikoin paljonkin routavauriota.

- Yleisesti esteettömyyden kannalta väylien pituuskaltevuus aiheuttaa haasteita liikkumiselle.

Suositus: Korjataan routavauriot.

Suositus: Tarkastellaan mahdollisuutta loiventaa pituuskaltevuuksia.

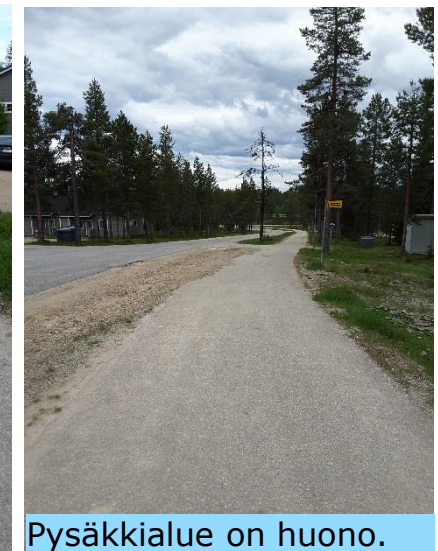
Pysäkkialue on huono.

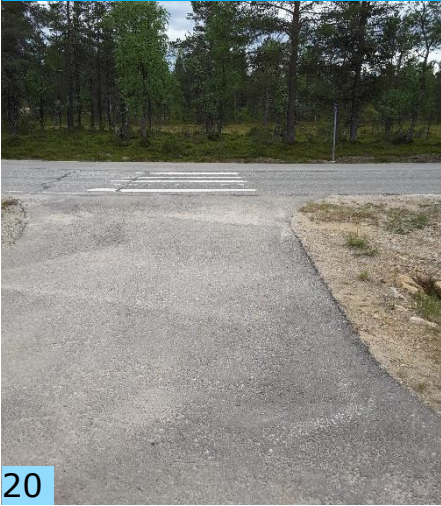
20

Suojatien reunatuki puuttuu Saariseläntiellä.

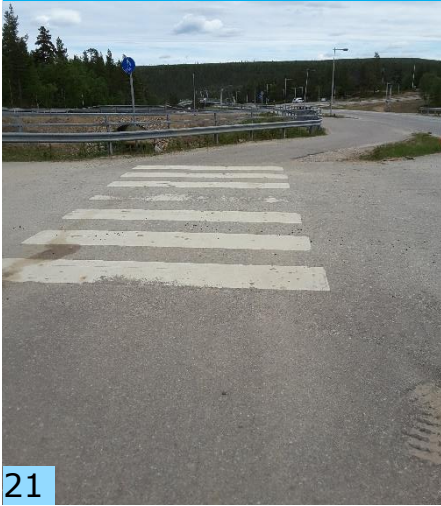
21

Suojatien reunatuki puuttuu Alarinteentiellä.

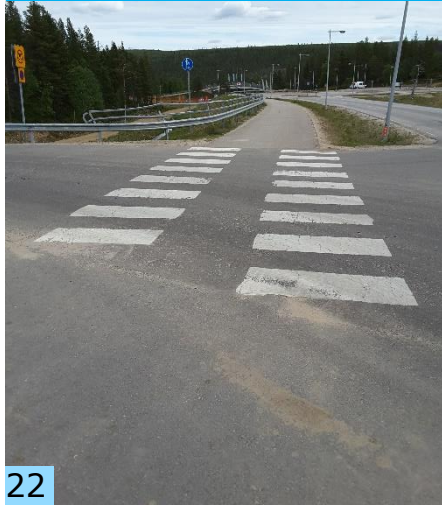
22

Suojatien reunatuki puuttuu Vaeltajantiellä.

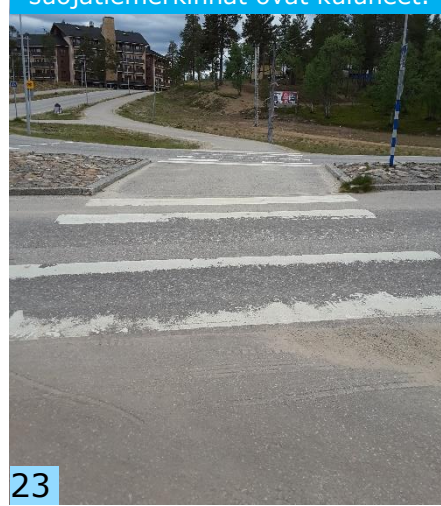
23

Suojatien reunatuki puuttuu Saariseläntiellä, suojatiemerkinnyt ovat kuluneet.

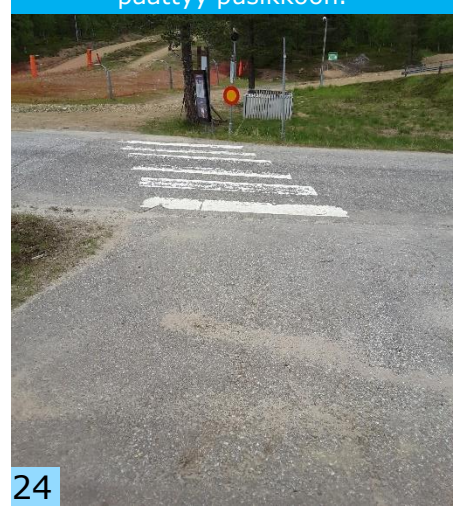
24

Suojatien reunatuki puuttuu Kullanhuuhtojantiellä, suojatie päättyy pusikkoon.

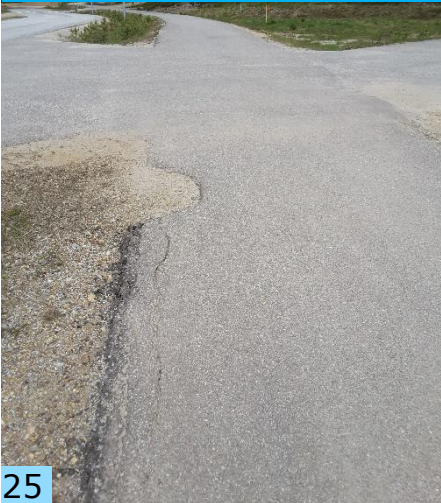
25

Väylän reunasta puuttuu asfaltti Kullanhuuhtojantien varrella.

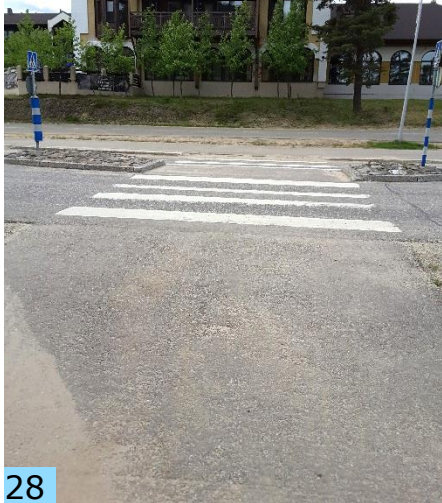
28

Suojatien reunatuki puuttuu Saariseläntiellä.

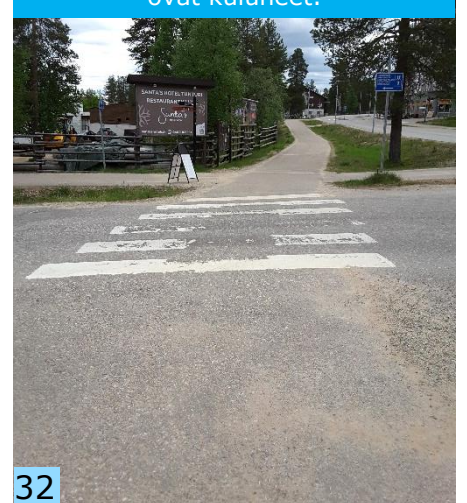
32

Suojatien reunatuki puuttuu Lutontiellä, suojatiemerkinnyt ovat kuluneet.

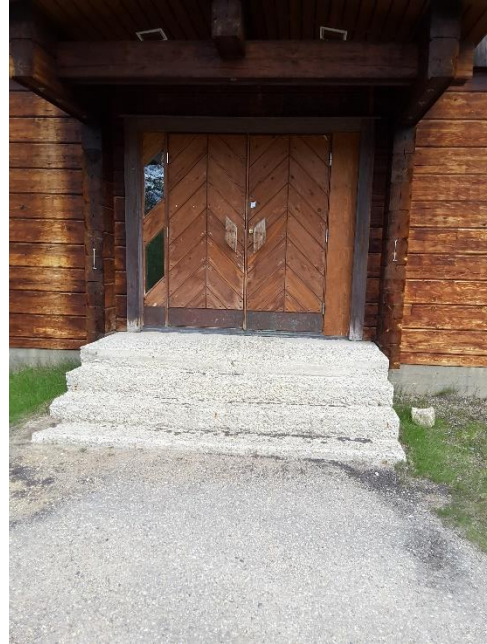
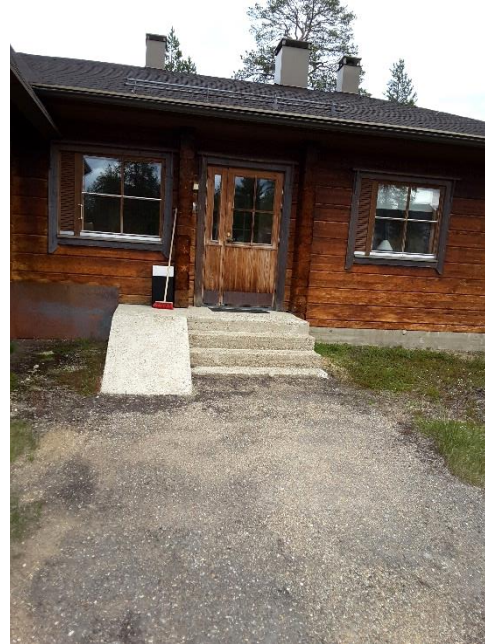
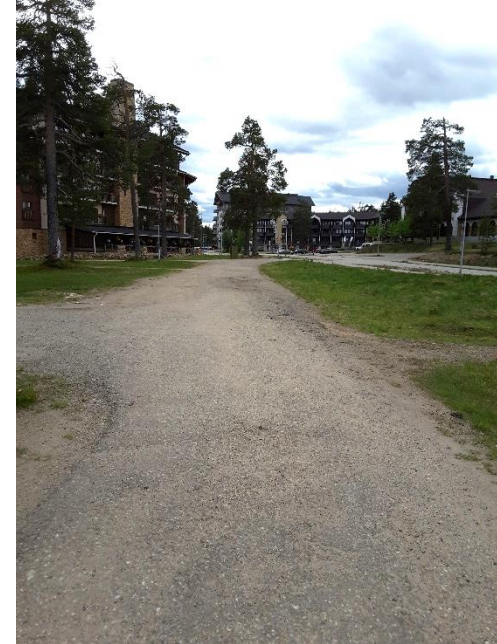
# Kirkko (27)

- Portaissa ei ole käsijohdetta ja askelmien pinta on hieman epätasainen.  
**Suositus:** Lisätään portaisiin käsijohde.
- Oven edessä on 100 mm korkea kynnyks.  
**Suositus:** Tarkastellaan mahdollisuutta madaltaa kynnyksen enintään 20 mm korkeaksi tai luiskata se.
- Viereiselle sisäänkäynnille on luiska, mutta se on jyrkkä ja käsijohde puuttuu.  
**Suositus:** Lisätään käsijohde ja tarkastellaan mahdollisuutta loiventaa luiskaa.
- Kulkureiteillä on routavaurioita.  
**Suositus:** Korjataan routavauriot.

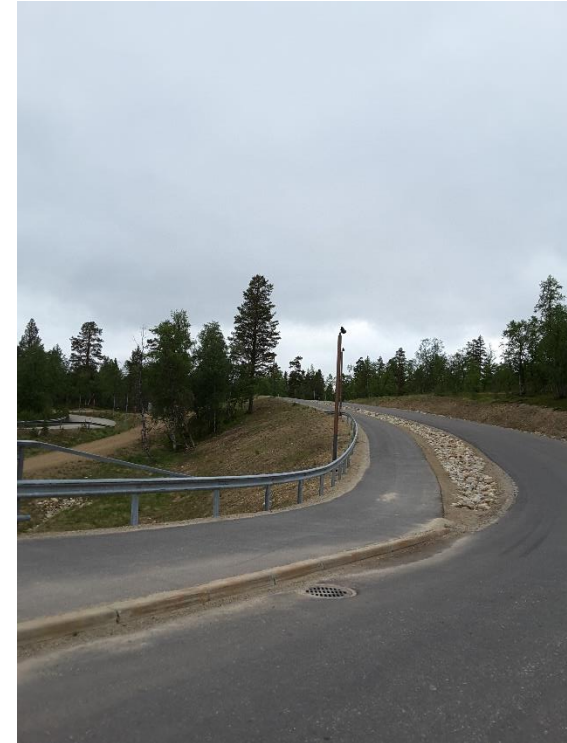
# Vaeltajantie yleisesti

- Vaeltajantien varteen on tehty uusi jalankulku- ja pyöräilyväylä, jonka pinta on hyvässä kunnossa.
- Väylällä on suuri pituuskaltevuus lähes koko matkalla Saariseläntieltä tien päähän. Liikkumisesteisten liikkumista väylällä voisi helpottaa sen varrelle sijoitetut levähdyspaikat penkkeineen.

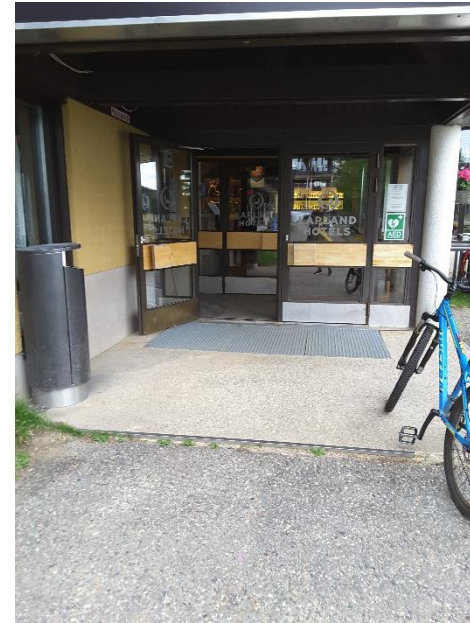
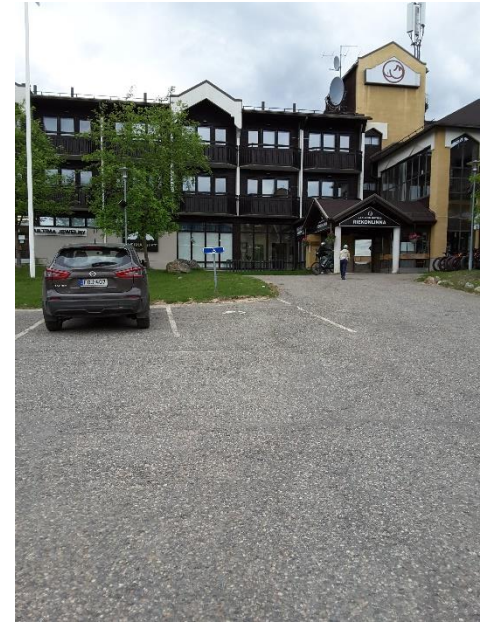
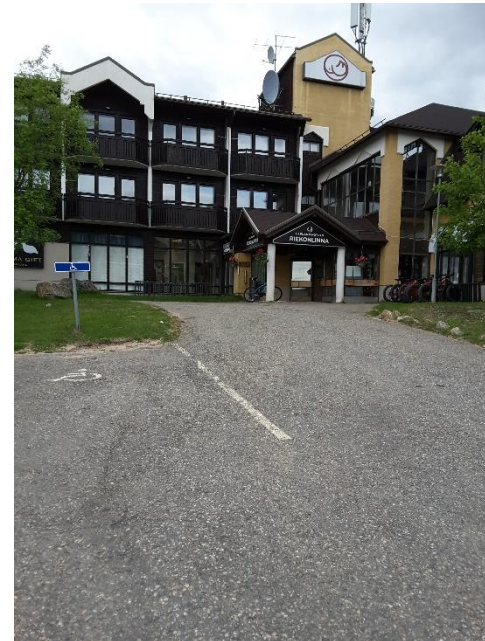
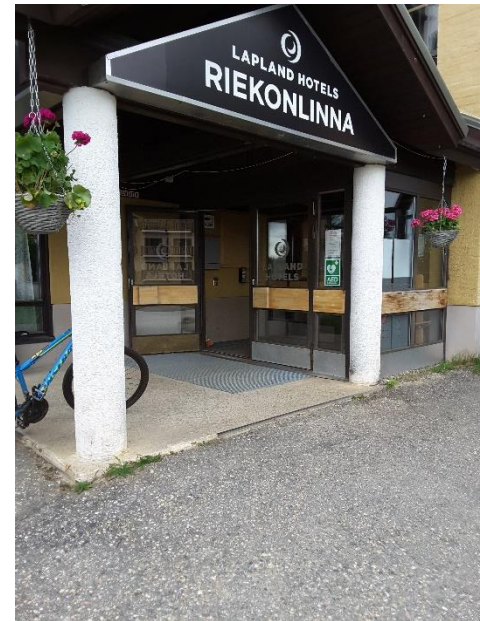
# Riekonlinna (29)

- Esteettömän autopaikan sivukaltevuus on lähes 3 % ja paikalta on ovelle melko jyrkkä nousu (yli 5 %).  
**Suositus:** Tarkastellaan mahdollisuutta loiventaa kaltevuuksia pihan saneerauksen yhteydessä.
- Sisäänkäynnin edustalla olevalle tasanteelle on 50 mm korkea kynnyks. Myös ovelle on 30-40 mm korkea kynnyks.  
**Suositus:** Tarkastellaan mahdollisuutta madaltaa kynnykset enintään 20 mm korkeiksi tai luiskata ne.

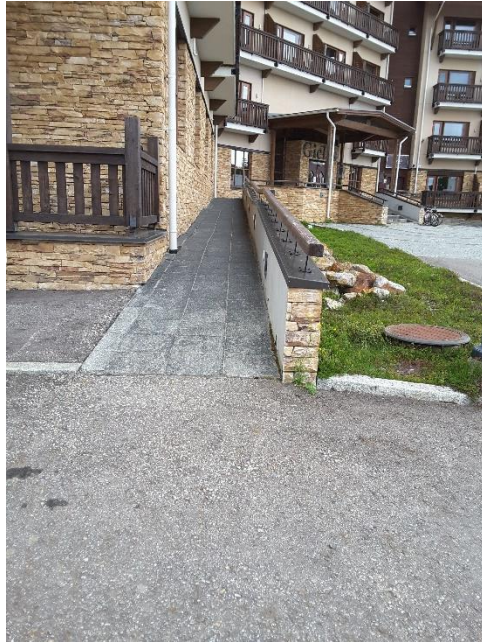
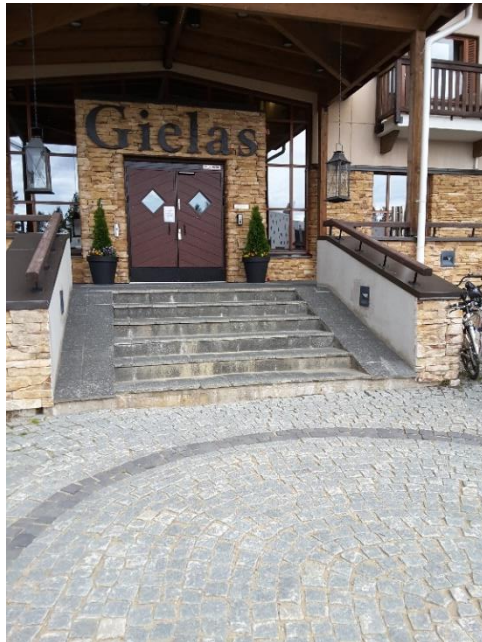
# Gielas (31)

- Portaiden käsijohde on kaukana.  
**Suositus:** Sijoitetaan käsijohde lähemmäs tai poistetaan luiskatut alueet portaista.
- Oven avauspainike ei toiminut ja ovi on todella raskas avata.  
**Suositus:** Korjataan avauspainike. Tarkastellaan mahdollisuutta keventää ovea.
- Ovella on 30 mm korkea kynnyks.  
**Suositus:** Tarkastellaan mahdollisuutta madaltaa kynnyksen enintään 20 mm korkeaksi tai luiskata se.

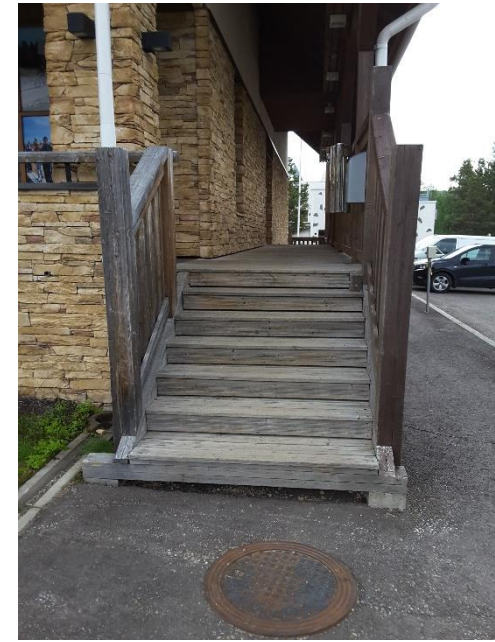
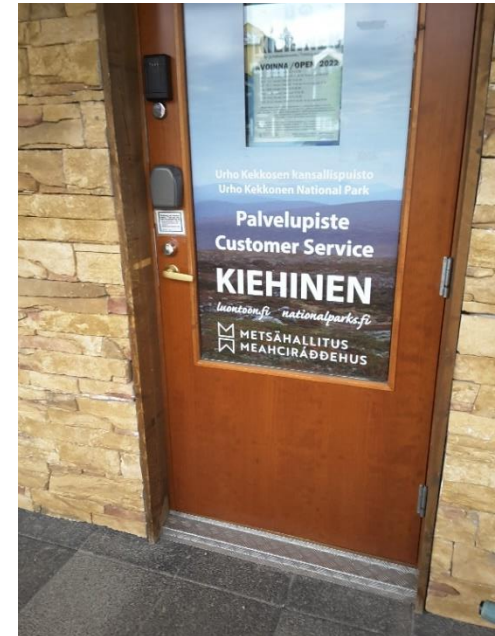
## Metsähallitus – palvelupiste Kiehininen

- Ovelle pääsee vain portaita pitkin joten sisäänkäynti ei ole tällä hetkellä esteetön.  
**Suositus:** Tarkastellaan mahdollisuutta lisätä myös luiskayhteys ovelle.
- Ovella on noin 30 mm korkea kynnyks.  
**Suositus:** Tarkastellaan mahdollisuutta madaltaa kynnyksen enintään 20 mm korkeaksi.

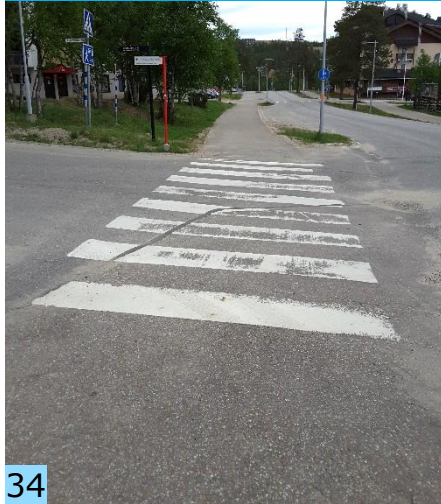
Suojatien reunatuki puuttuu Revontulentiellä.

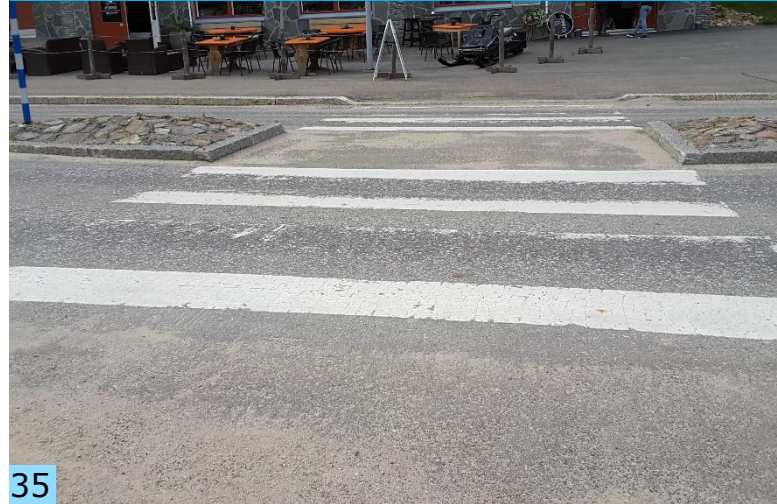
Saariseläntiellä suojatien reunatuki puuttuu toiselta puolelta. Toisella reunalla luiska on jyrkkä.

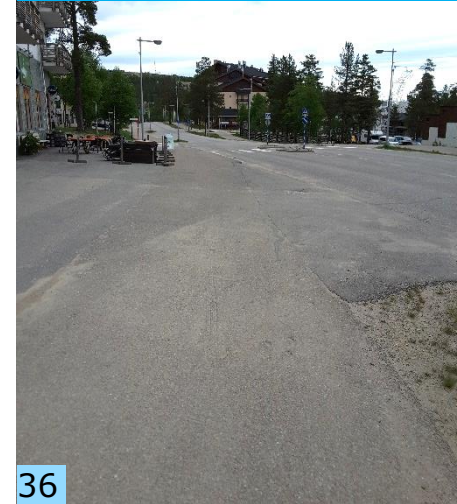
Kulkuväylä on epäselvä Saariseläntien varrella.

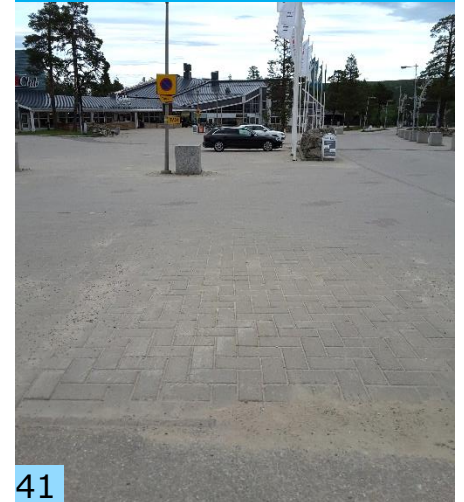
Kulkuväylä on epäselvä Saariseläntien varrella.

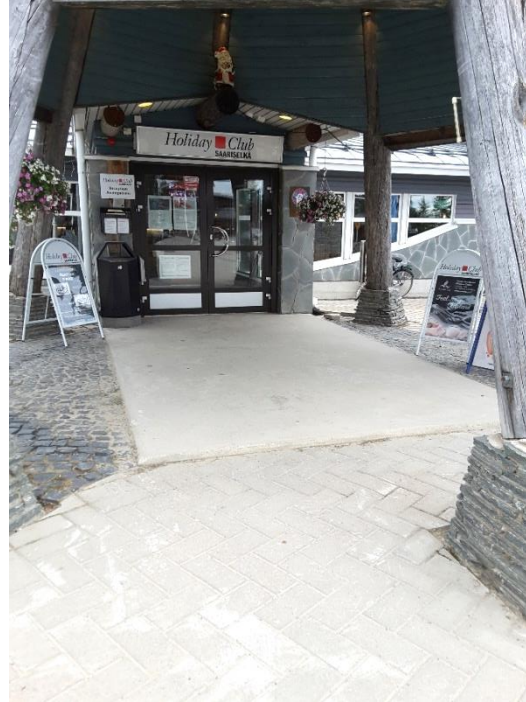
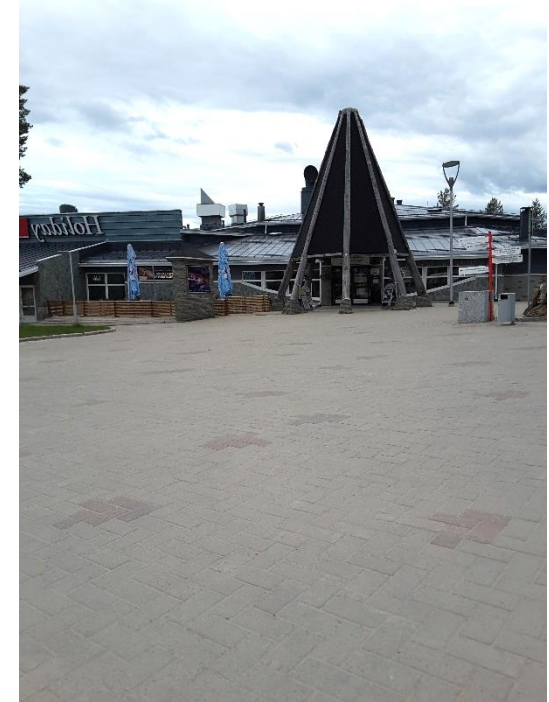
# Holiday Club (42)

- Sisäänkäynnille johtavalla tasanteella ja ovella on korkeat kynnykset.  
Suositus: Madalletaan tasoerot enintään 20 mm korkeaksi tai luiskataan ne.
- Ovi on raskas avata.  
Suositus: Tarkastellaan mahdollisuutta keventää ovea.

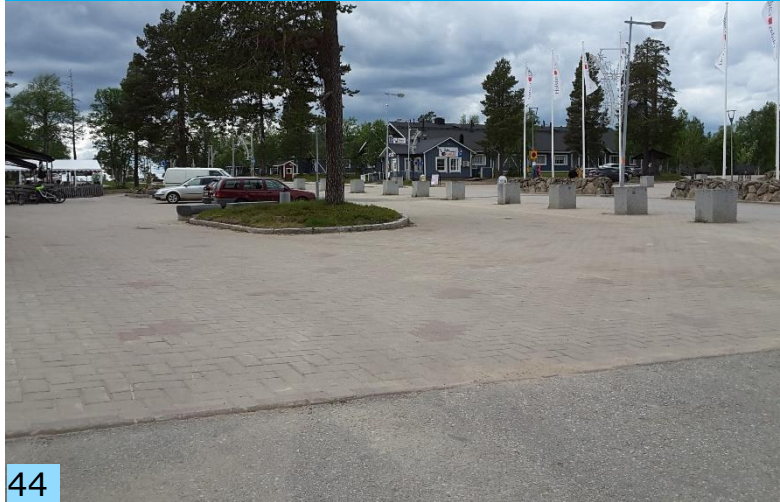
Kulkuväylä on epäselvä Saariseläntien varrella.

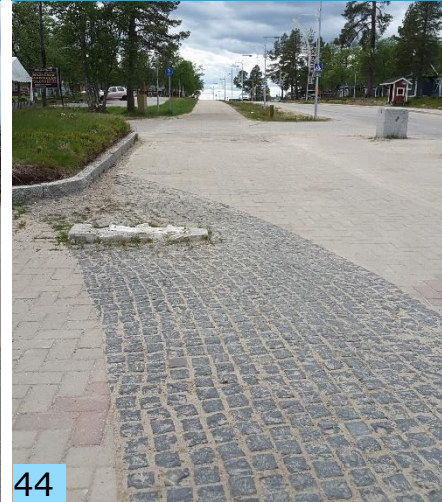
Betonijalusta aiheuttaa kompastumisvaaran Saariseläntien varrella.

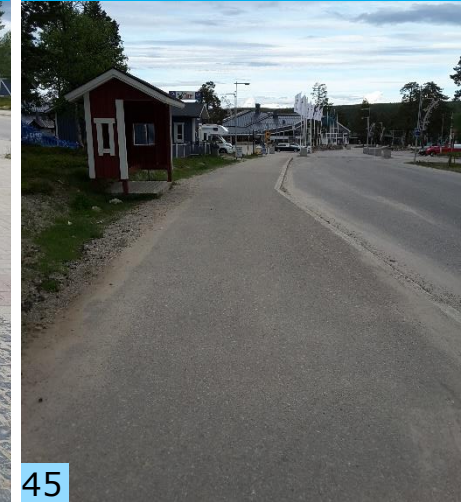
Pysäkkiä ei ole korotettu eikä sitä ole eroteltu jalankulun väylästä Saariseläntien varrella.

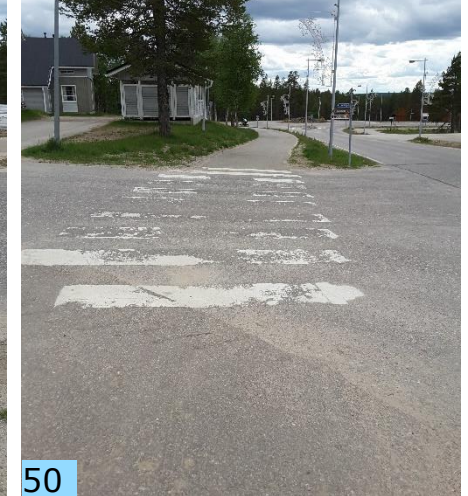
Suojatien reunatuki puuttuu Jokostiellä, suojatiemerkinnyt ovat kuluneet.

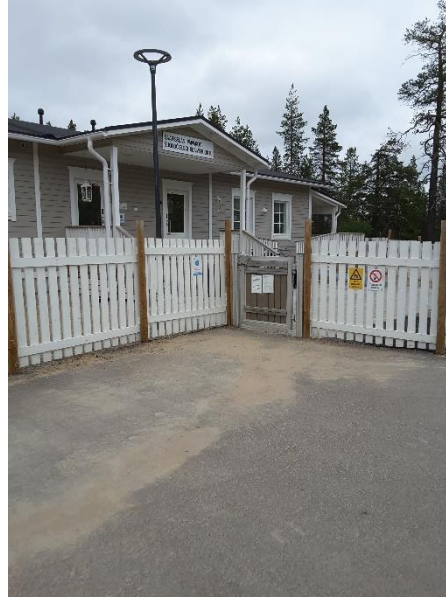
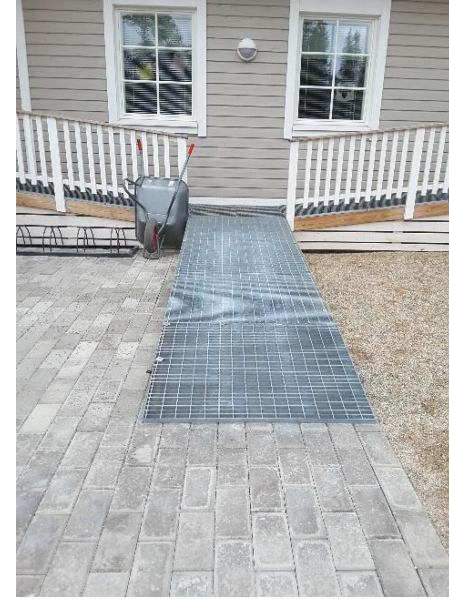
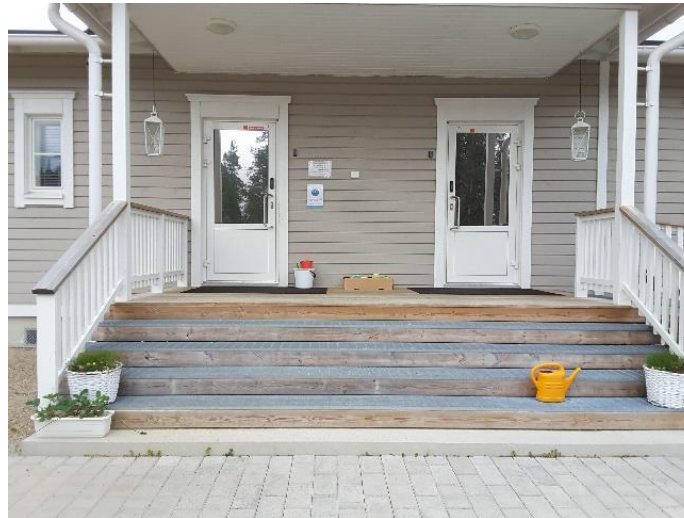
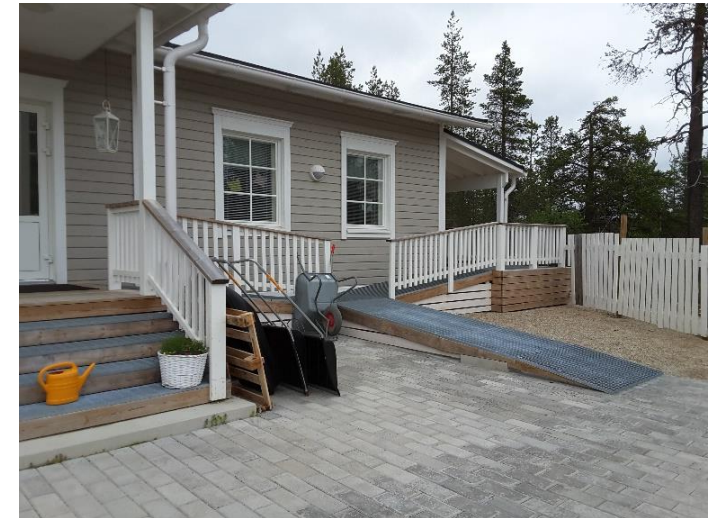
# Päiväkoti (51)

- Ovella on vähintään 40 mm korkea kynnyks.  
Suositus: Tarkastellaan mahdollisuutta madaltaa kynnyks enintään 20 mm korkeaksi tai luiskata se.
- Ovikello on liian korkealla.  
Suositus: Sijoitetaan ovikello enintään 1100 mm korkeudelle.
- Luiskan alaosassa on 20-30 mm korkea tasoero.  
Suositus: Tarkastellaan mahdollisuutta madaltaa tasoero enintään 20 mm korkeaksi.
