## **Sisäilmatutkimus** Kalottikeskus / Ivalon entinen emäntäkoulu

**Jokikuja 10**  
**99800 Ivalo**  
**Hanke WO-328044/ 1/2017**

Kalottikeskus / Ivalon entinen emäntäkoulu

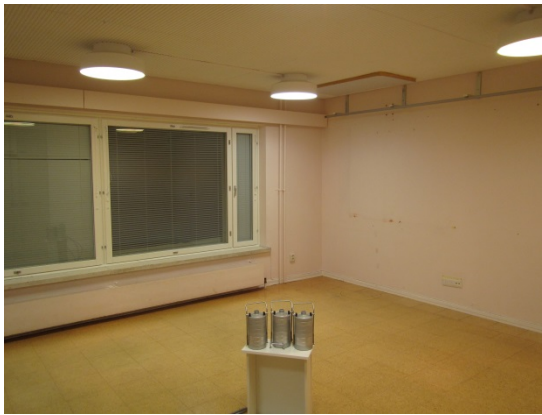
**Kuva 1.** Tila 184 ja sisäilmanäytteenotto-piste 1.

| Näyte | Tila | Aika | Tulosten tarkastelu | Tulkinta |
|---|---|---|---|---|
| 1. | 184 | 9:50 | Sieni-itiö- ja bakteeripitoisuudet alle koulurakennusten raja-arvojen. Lajisto tavanomainen. | Tavanomainen |

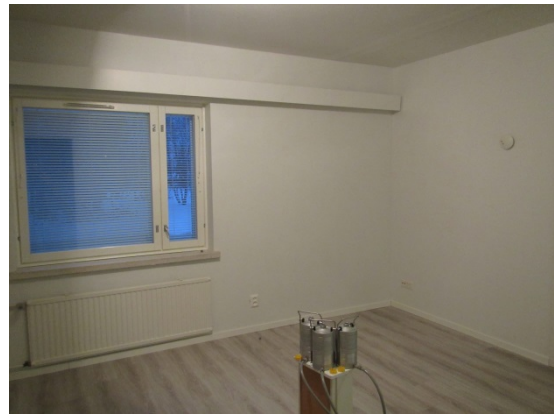
**Kuva 2.** Tila 175 ja sisäilmanäytteenotto-piste 2.

| Näyte | Tila | Aika | Tulosten tarkastelu | Tulkinta |
|---|---|---|---|---|
| 2. | 175 | 10:55 | | Tavanomainen |

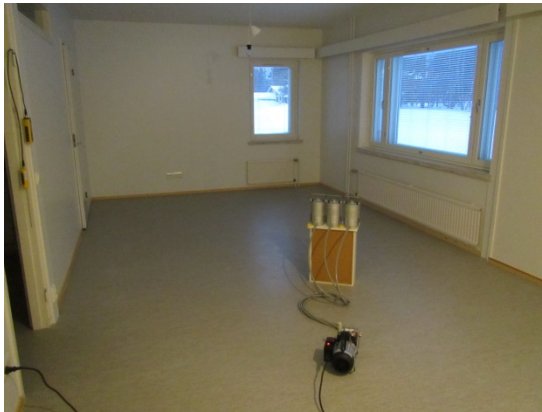
**Kuva 3.** Tila 166 ja sisäilmanäytteenotto-piste 3.

| Näyte | Tila | Aika | Tulosten tarkastelu | Tulkinta |
|---|---|---|---|---|
| 3. | 166 | 11:30 | | Tavanomainen |

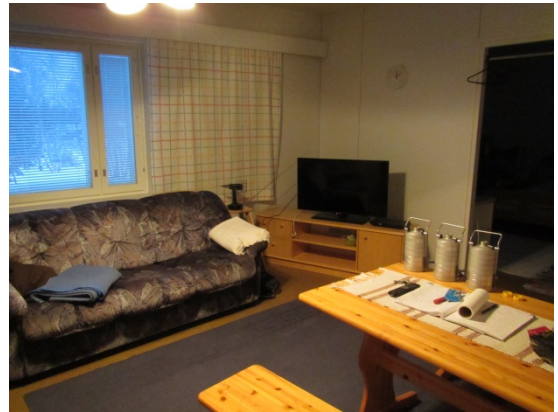
**Kuva 4.** Tila 237 ja sisäilmanäytteenotto-piste 4.

| Näyte | Tila | Aika | Tulosten tarkastelu | Tulkinta |
|---|---|---|---|---|
| 4. | 237 | 12:10 | | Tavanomainen |

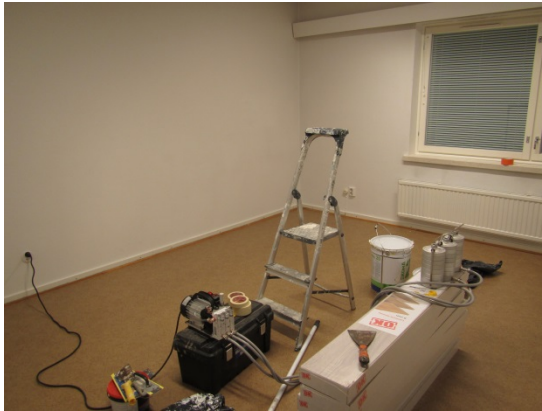
**Kuva 5.** Tila 229 ja sisäilmanäytteenotto-piste 5.

| Näyte | Tila | Aika | Tulosten tarkastelu | Tulkinta |
|---|---|---|---|---|
| 5. | 229 | 12:55 | Ei elinkykyisiä sieni-itiöitä. Bakteeripitoisuus alle koulurakennusten raja-arvon. | Tavanomainen |

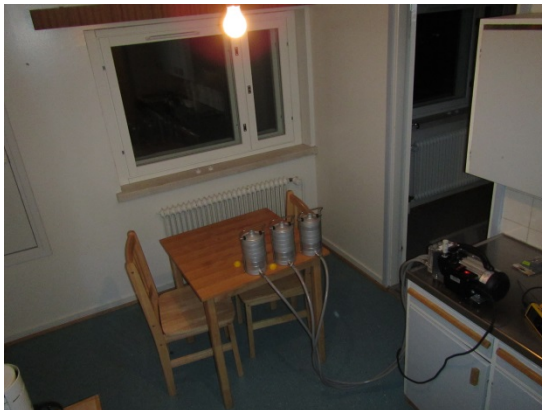
**Kuva 7.** Tila 331 ja sisäilmanäytteenotto-piste 7.

| Näyte | Tila | Aika | Tulosten tarkastelu | Tulkinta |
|---|---|---|---|---|
| 7. | 331 | 14:50 | | Tavanomainen |

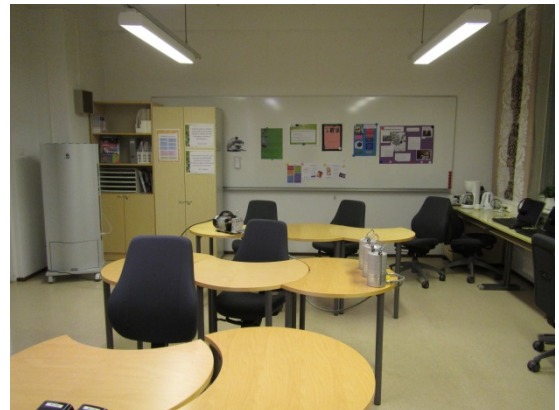
**Kuva 8.** Tila 227a ja sisäilmanäytteenotto-piste 8.

| Näyte | Tila | Aika | Tulosten tarkastelu | Tulkinta |
|---|---|---|---|---|
| 8. | 227a | 15:40 | | Tavanomainen |

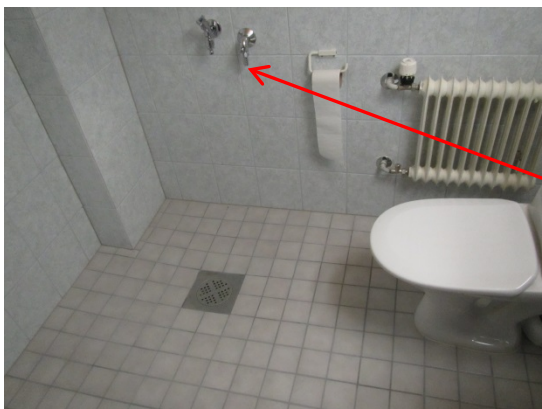
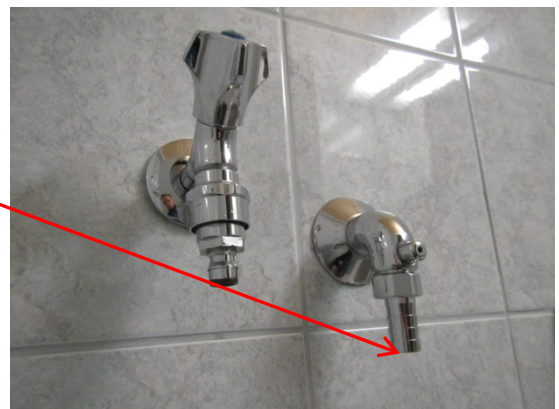
- Tilojen sisäpinnat ovat yleisesti tyydyttävässä kunnossa. Osassa tiloja remontointi oli vielä tutkimuksien aikana kesken tai vielä kokonaan aloittamatta.
- Kohteessa ei havaittu mikrobiperäistä tai muuta tavanomaisesta poikkeavaa hajua poikkeuksena tila 166 WC/kph, jonka seinässä olevan pesukonepoistokulman kautta huoneistoon kulkeutuu viemärinhajua.
- Sisäilman suhteellinen kosteus on tutkimushetkellä keskimäärin alle 20% mikä on kuiva mutta vuodenajalle tavanomaista.

**Kuvat 9 ja 10.** Tilan 166 WC/kph:n seinässä olevan pesukoneen poistokulman kautta kulkeutuu huonetilaan viemärinhajua.

Huoneiston 166 viemäriperäisen hajun lähde on tilan WC/kph:n seinässä oleva pesukonepoistokulma, jota ei todennäköisesti ole ohjattu hajulukon tms. kautta viemäristöön.

Huoneiston 166 WC/kph pesukoneen poistokulma tulee viemärinhajun estämiseksi tulpata, mikäli poistokulmaan ei kytketä pesukonetta.

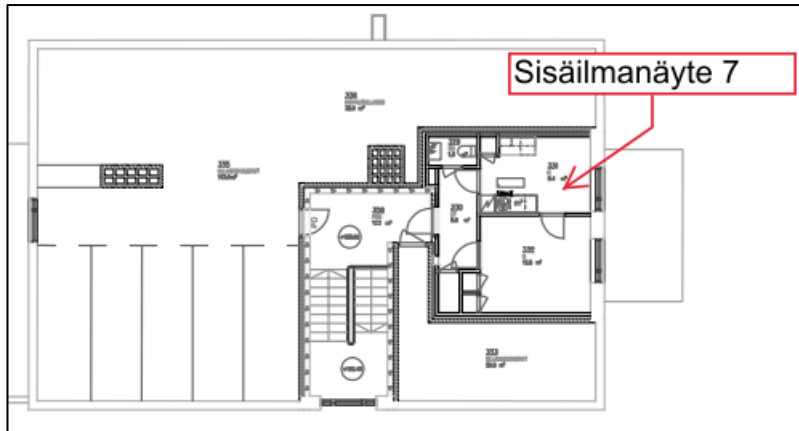
**Kuva 13.** Pohjakuva ja 3. krs:n sisäilmanäytteenottopiste. Kuva ei ole mittakaavassa, vaan on viitteellinen.
