# Inarin kunta Kaunispään asemakaavan muutos

*Viitesuunnitelman havainnekuva-aineisto*

Korttelit 328, 329, 331, 332, 333 ja 334

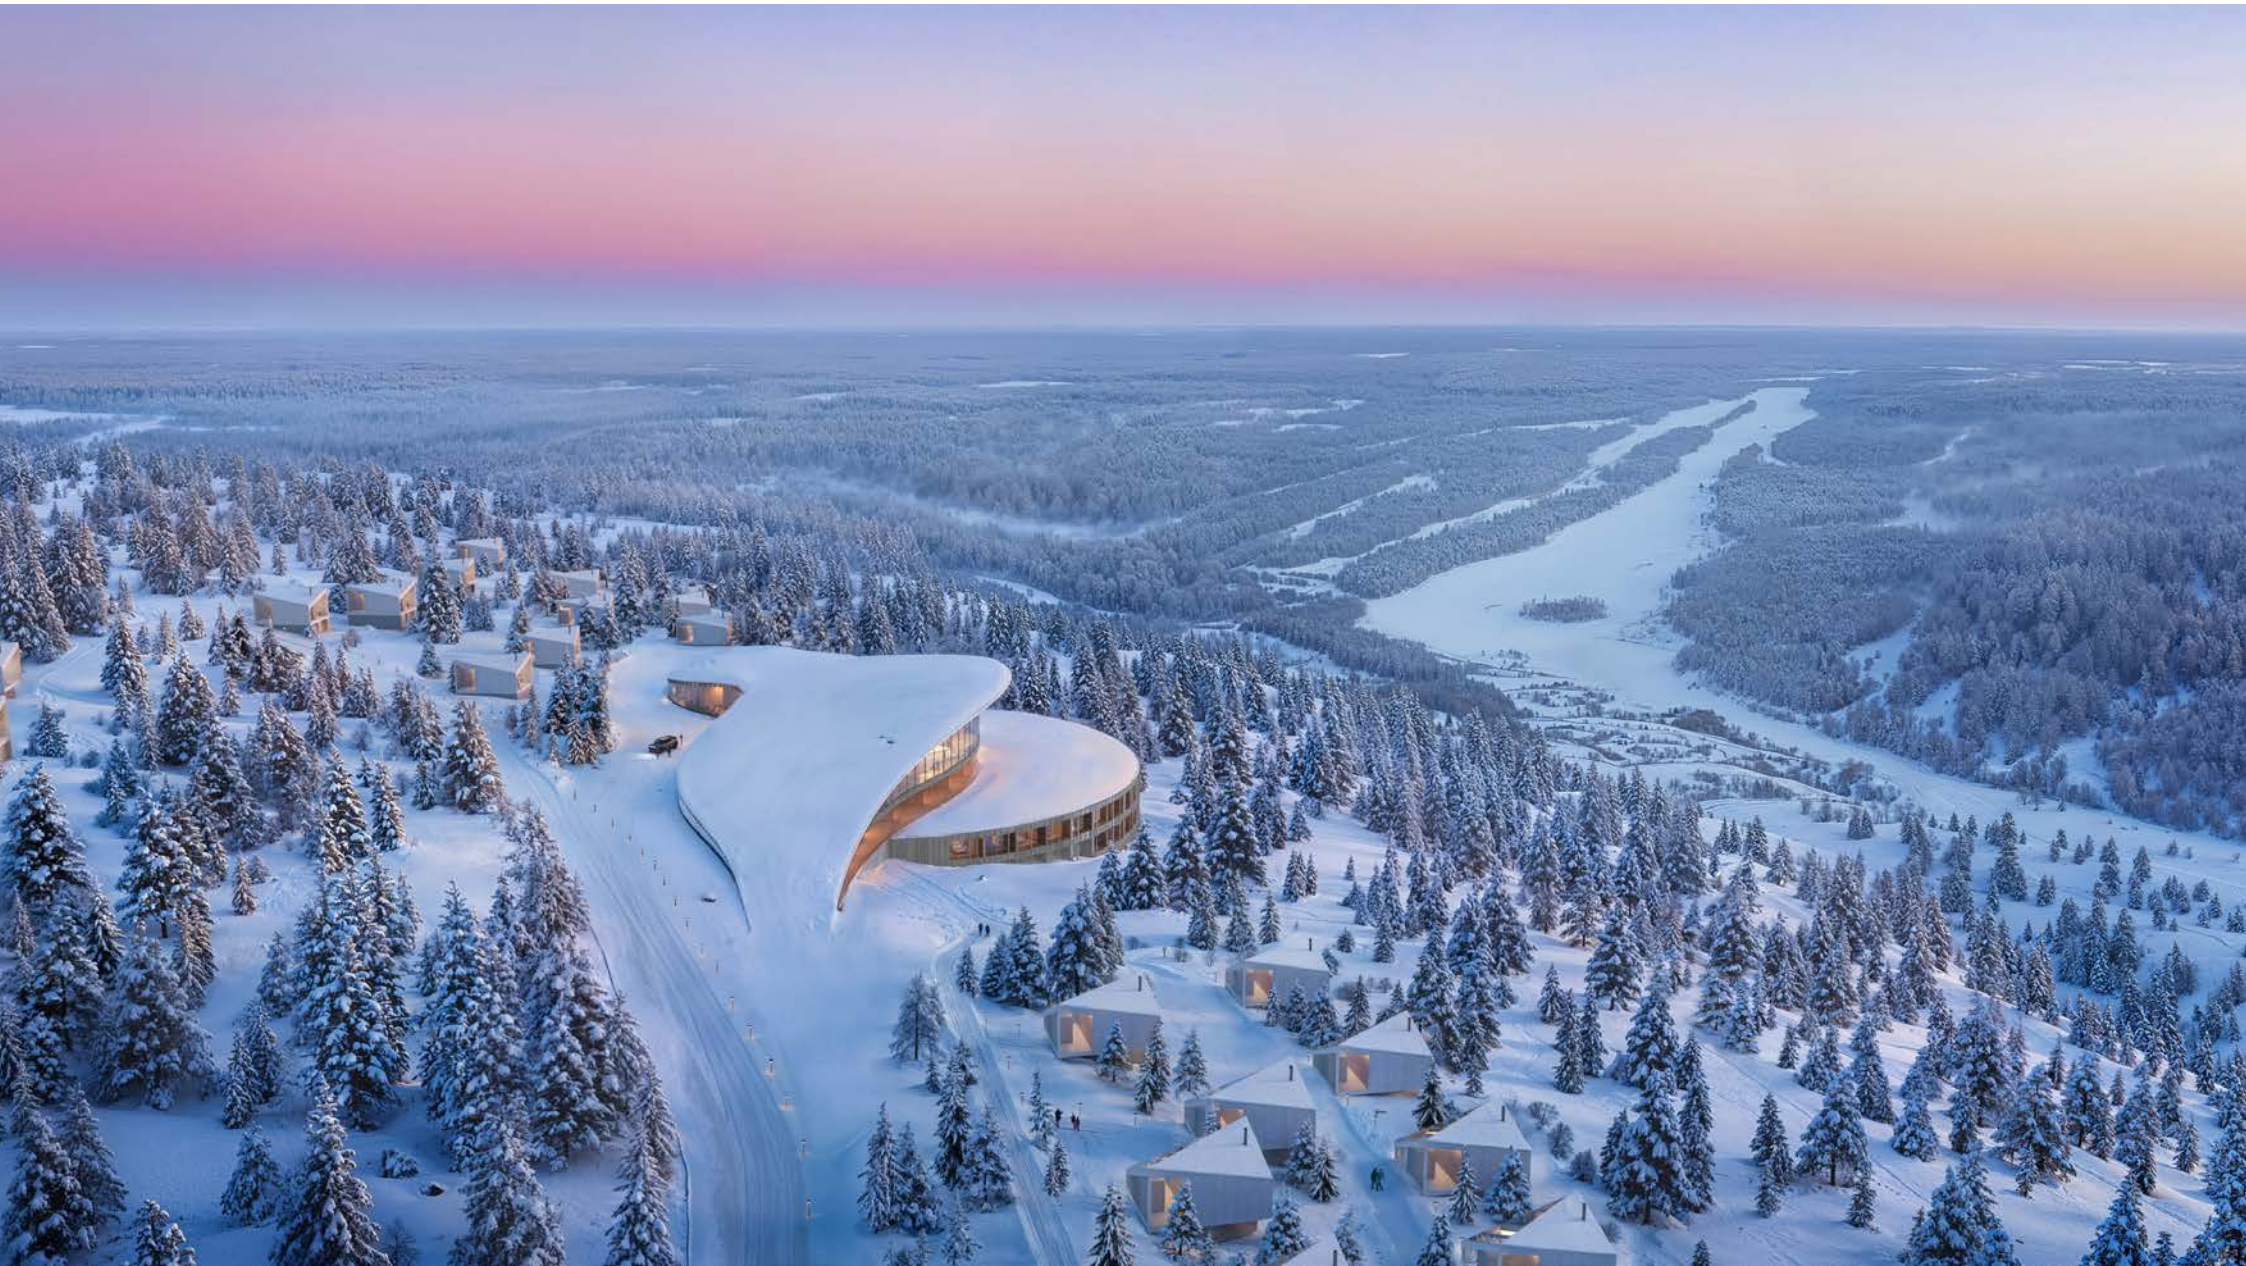
# Viistoilmakuva *lännestä*

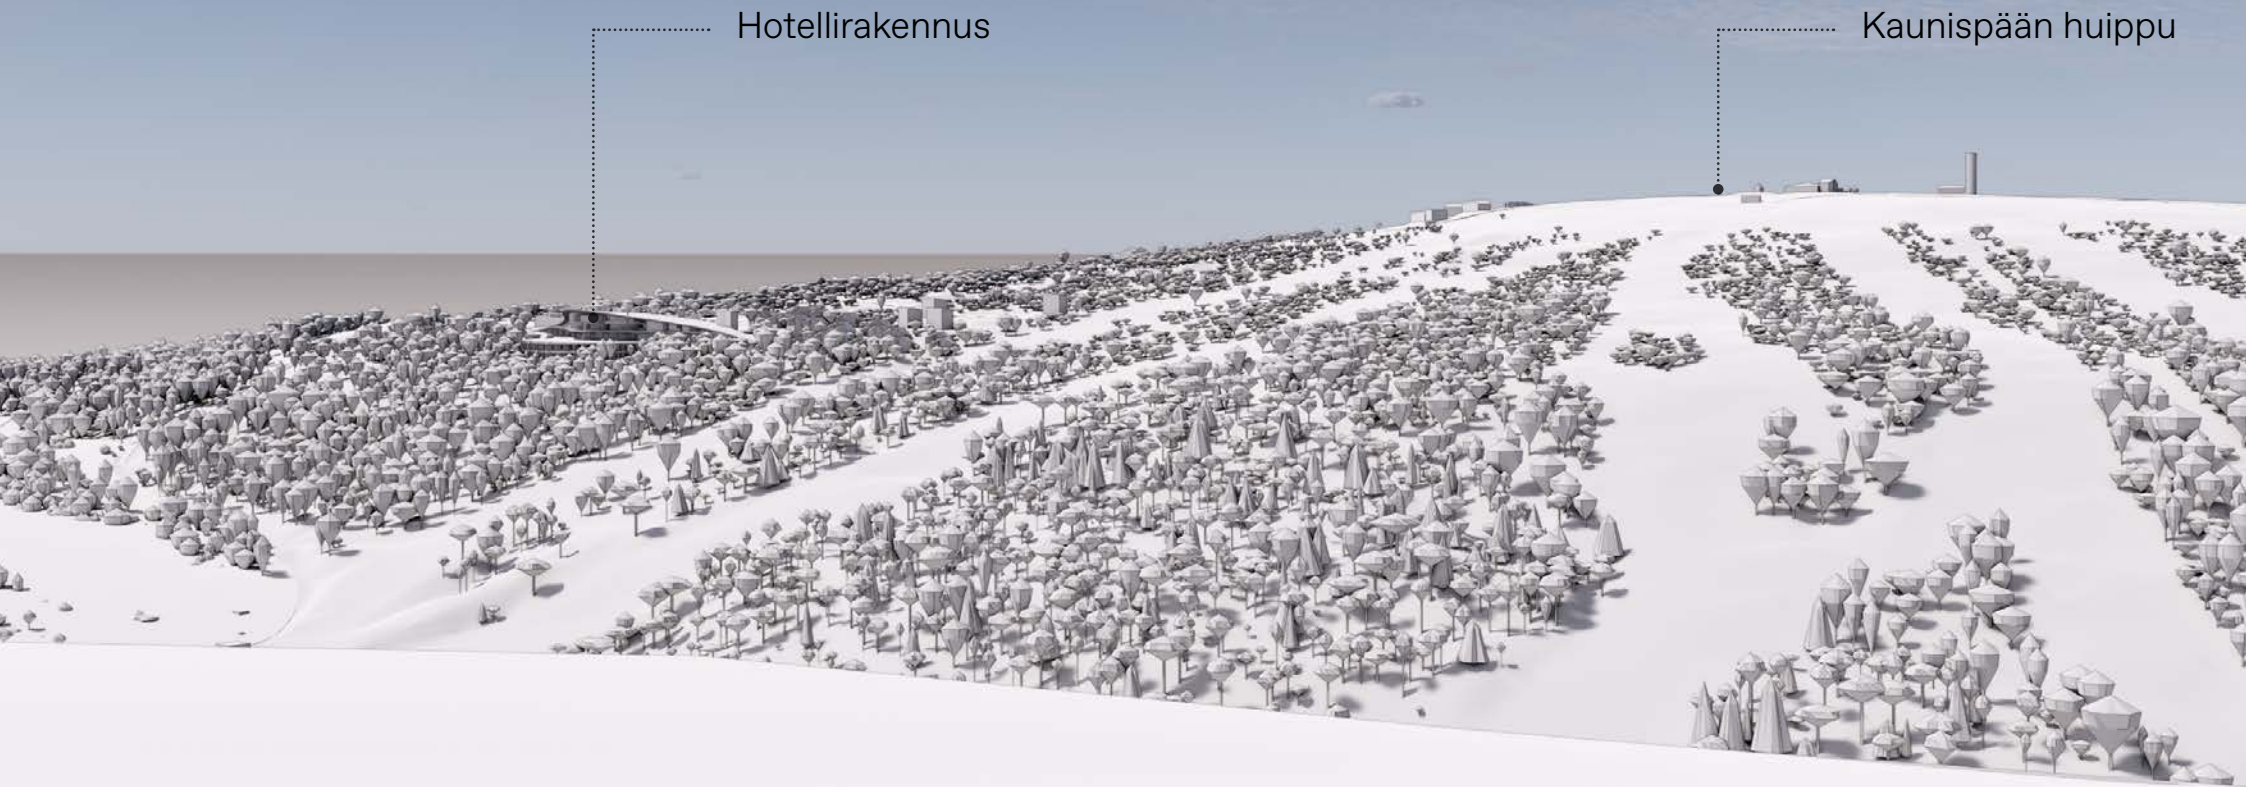
# Näkymä *Iisakkipään* laskettelurinteen huipulta

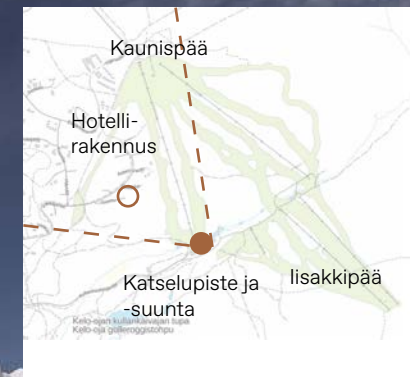
# Näkymä laaksosta kohti Kaunispään rinteitä

Huom. alueen todellinen puusto todennäköisesti korkeampaa, 3D-malli viitteellinen puuston osalta

Rinteiden hissiaseman suunnasta katsottuna tontti ja hotellirakennus jäävät pääosin puuston taakse. Alueen todellinen puusto on todennäköisesti havainnekuviissa esitettyä korkeampaa, minkä vuoksi näkyvyys tontille on käytännössä rajallinen. Rakennuksen katon ylin osa voi paikoin näkyä, kuten havainnekuviassa on viitteellisesti esitetty, mutta näkyvyys riippuu lopullisista puiden korkeuksista ja niiden sijoittumisesta.

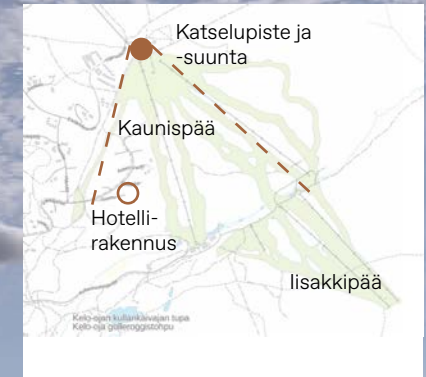
# Näkymä *Kaunispään* huipulta

Hotellirakennus  
jää maaston taakse  
näkymättömiin

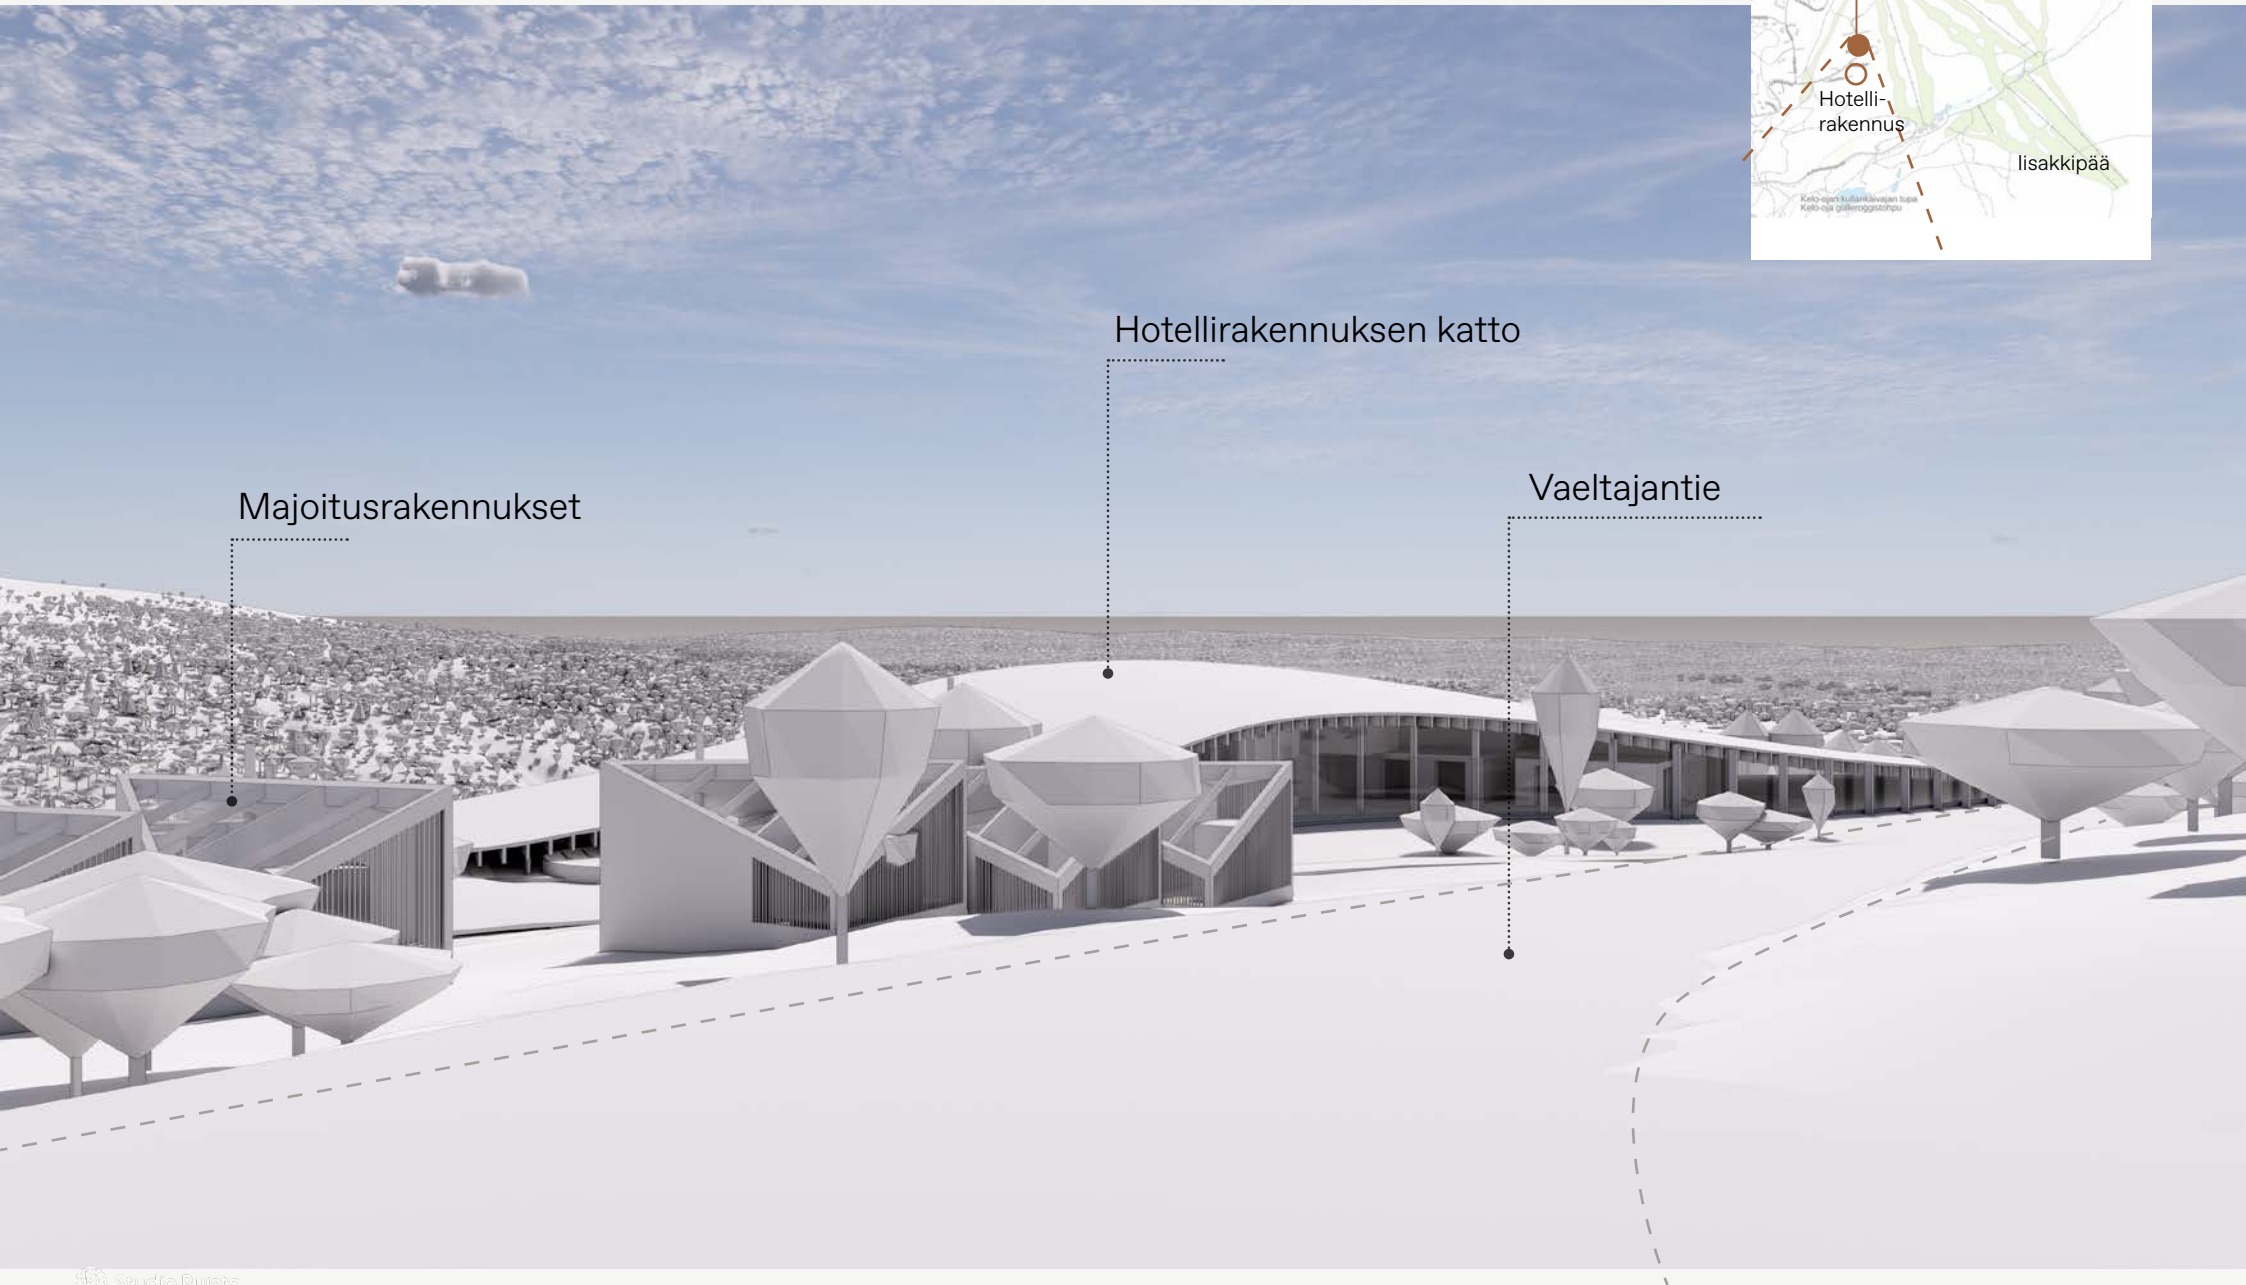
# Näkymä *Vaeltajantien suunnalta, koillisesta*

Majoitusrakennukset

Hotellirakennuksen katto

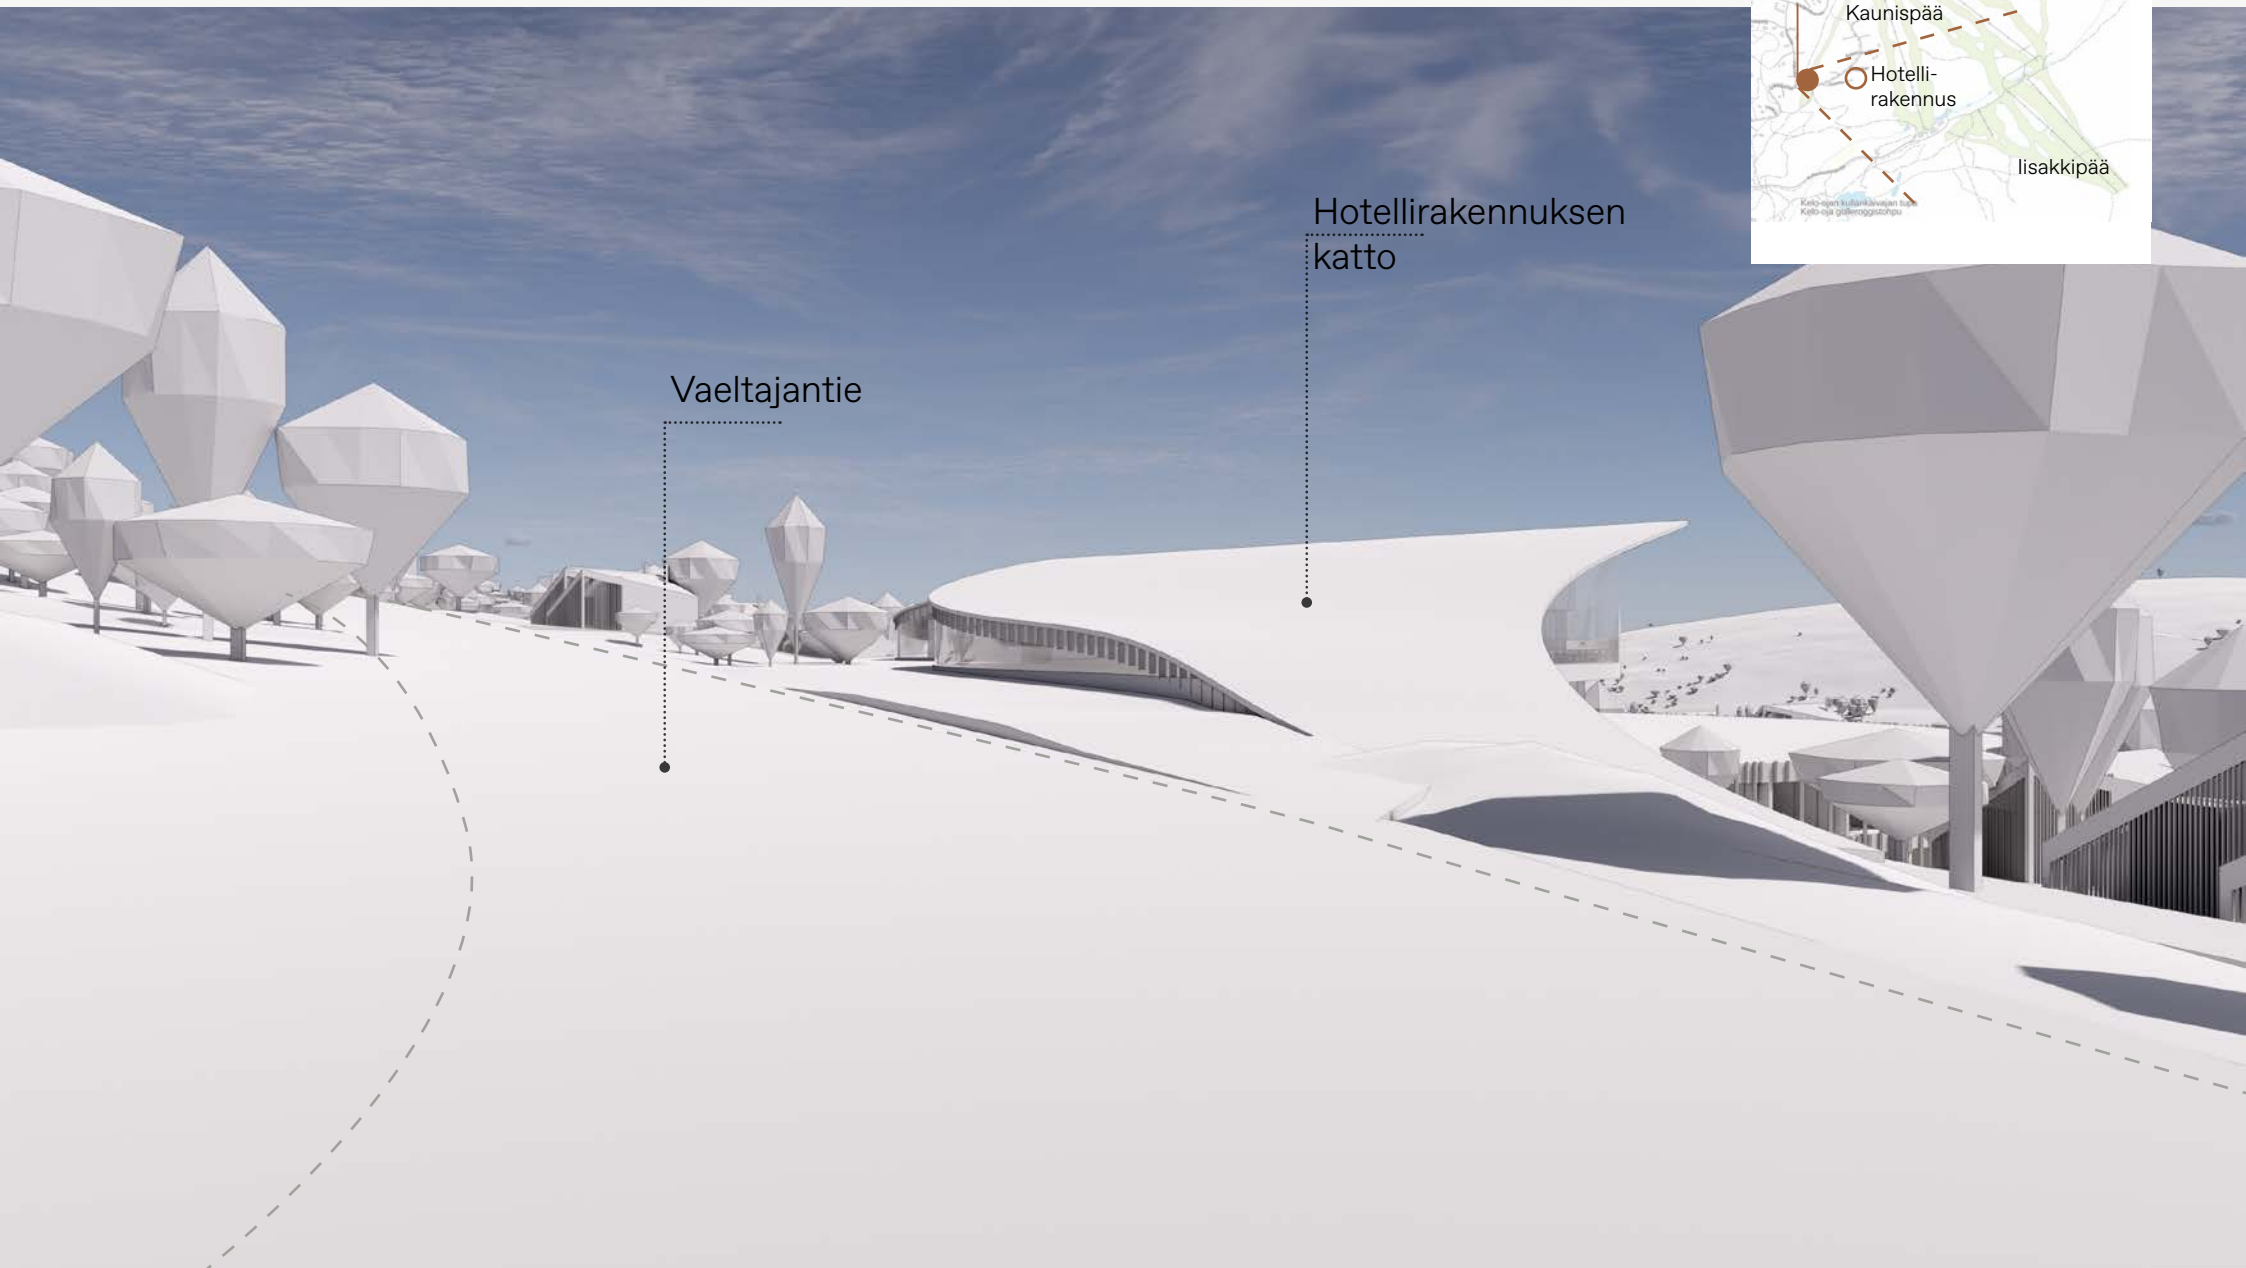
# Näkymä *Vaeltajantien suunnalta, lännestä*

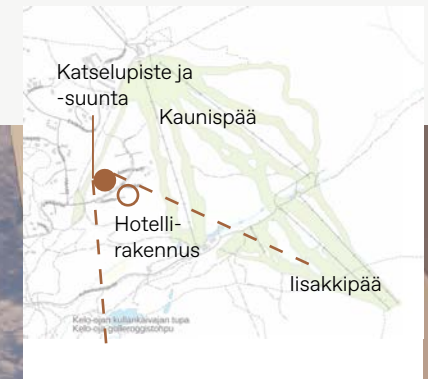
# Näkymä *Ylärinteen puolelta, pohjoisesta*

Hotellirakennuksen  
katto

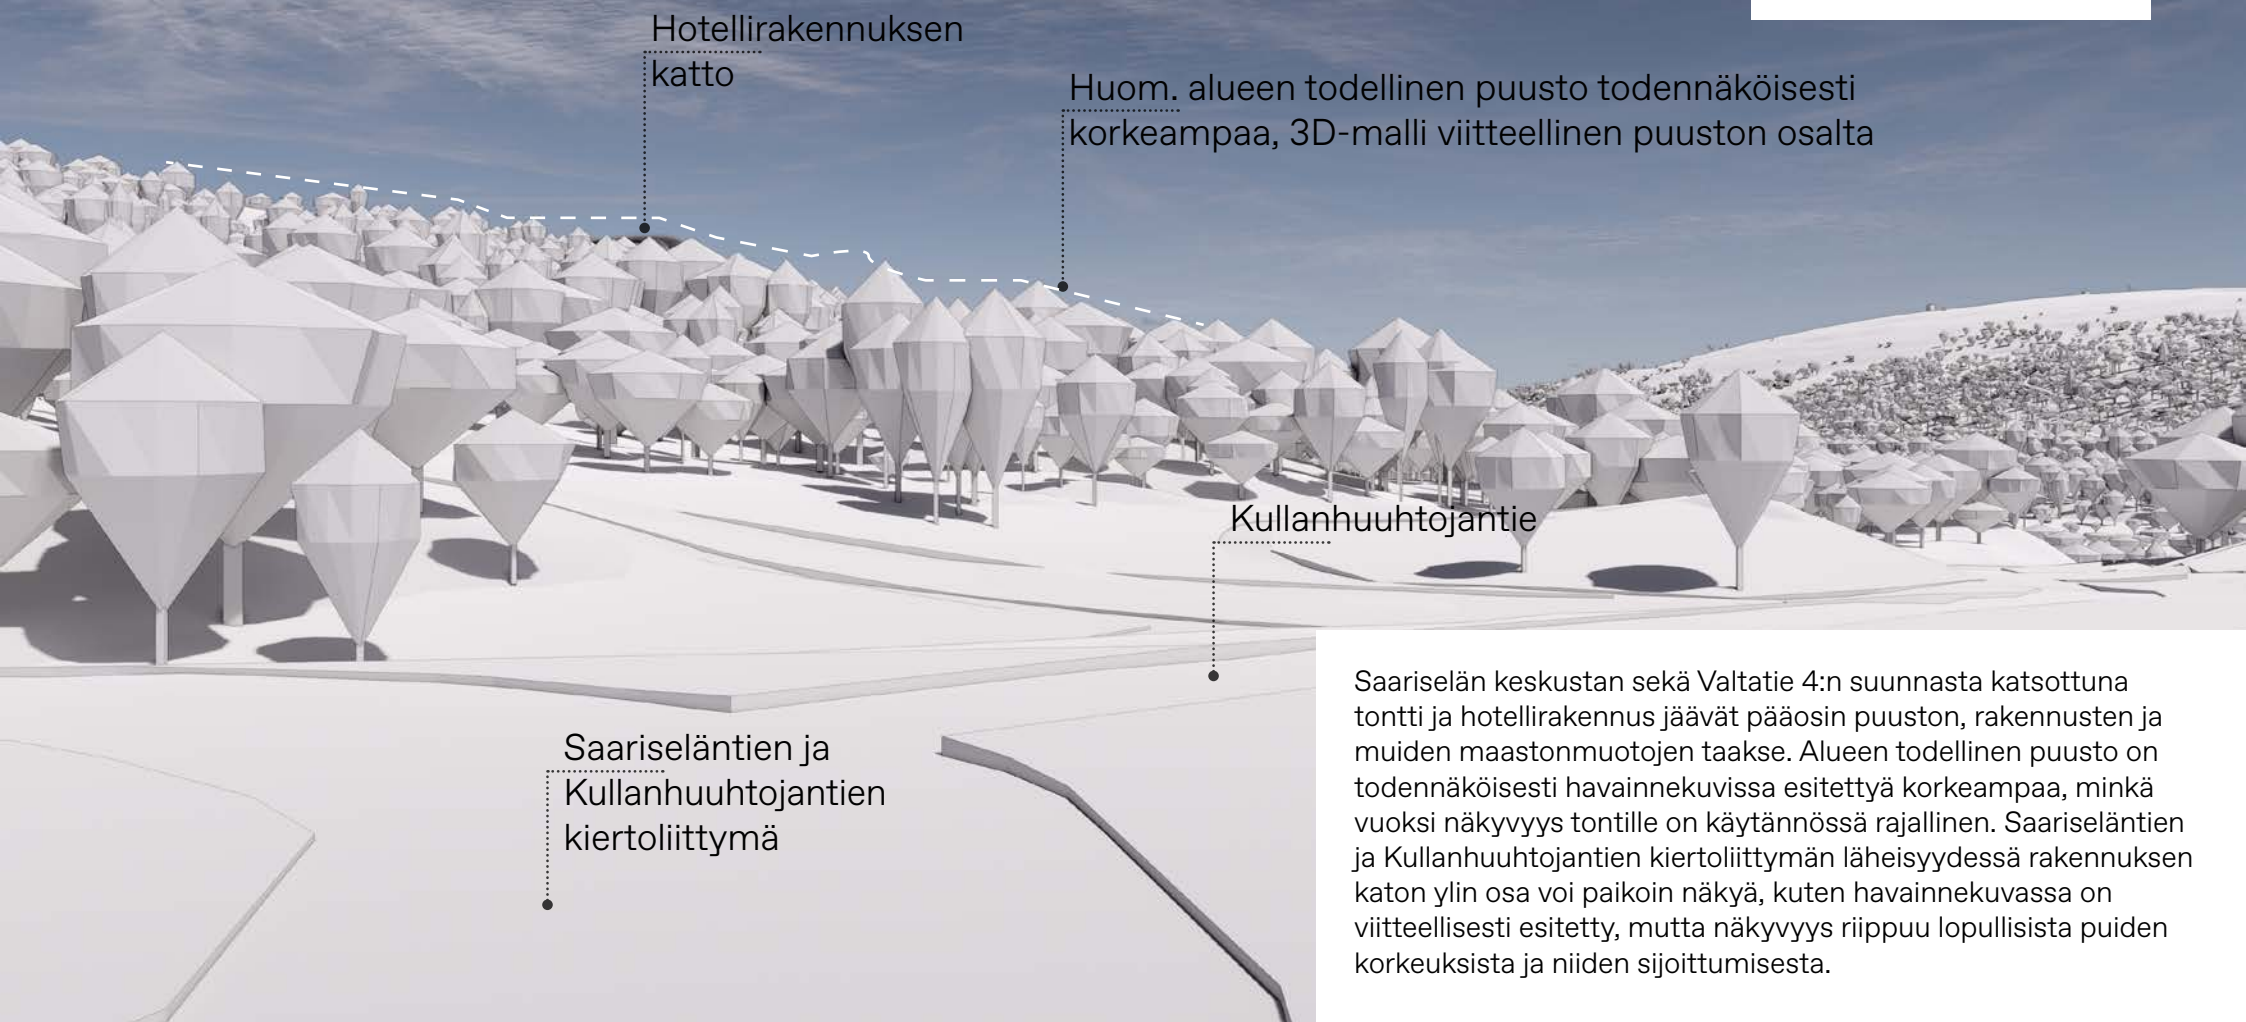
# Näkymä Saariseläntieltä, lounaasta

Saariselän keskustan sekä Valtatie 4:n suunnasta katsottuna tontti ja hotellirakennus jäävät pääosin puuston, rakennusten ja muiden maastonmuotojen taakse. Alueen todellinen puusto on todennäköisesti havainnekuviissa esitettyä korkeampaa, minkä vuoksi näkyvyys tontille on käytännössä rajallinen. Saariseläntien ja Kullanhuuhtojantien kiertoliittymän läheisyydessä rakennuksen katon ylin osa voi paikoin näkyä, kuten havainnekuvasssa on viitteellisesti esitetty, mutta näkyvyys riippuu lopullisista puiden korkeuksista ja niiden sijoittumisesta.

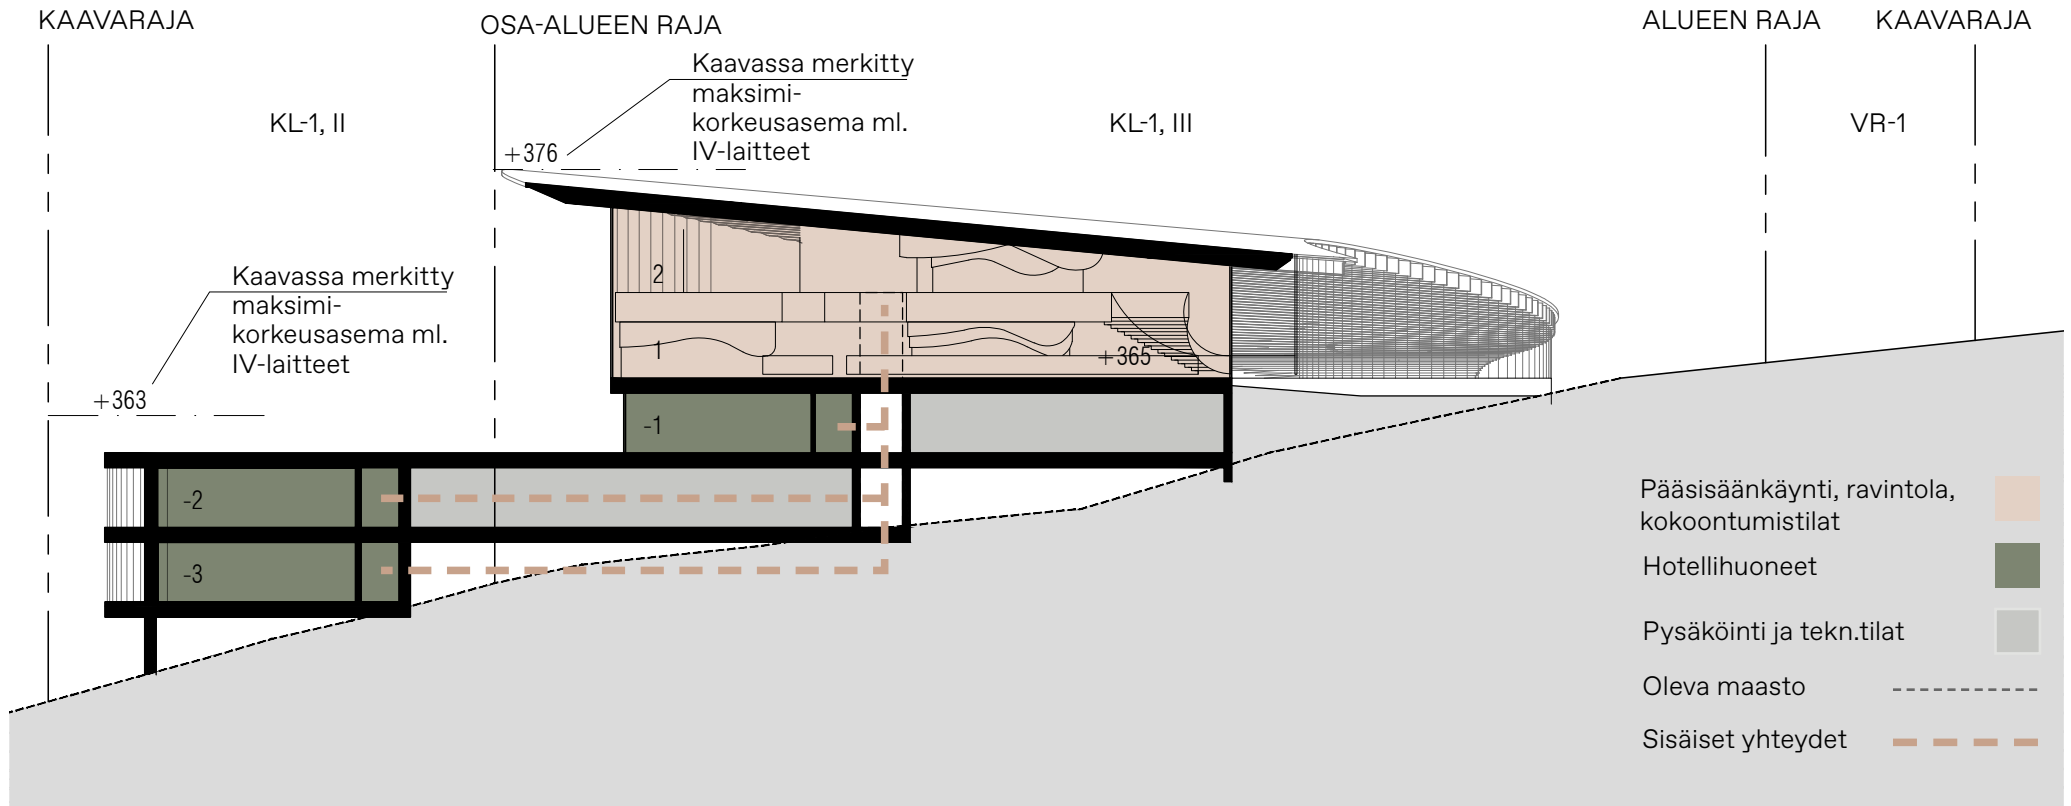
# Konseptivaiheen leikkauspiirros

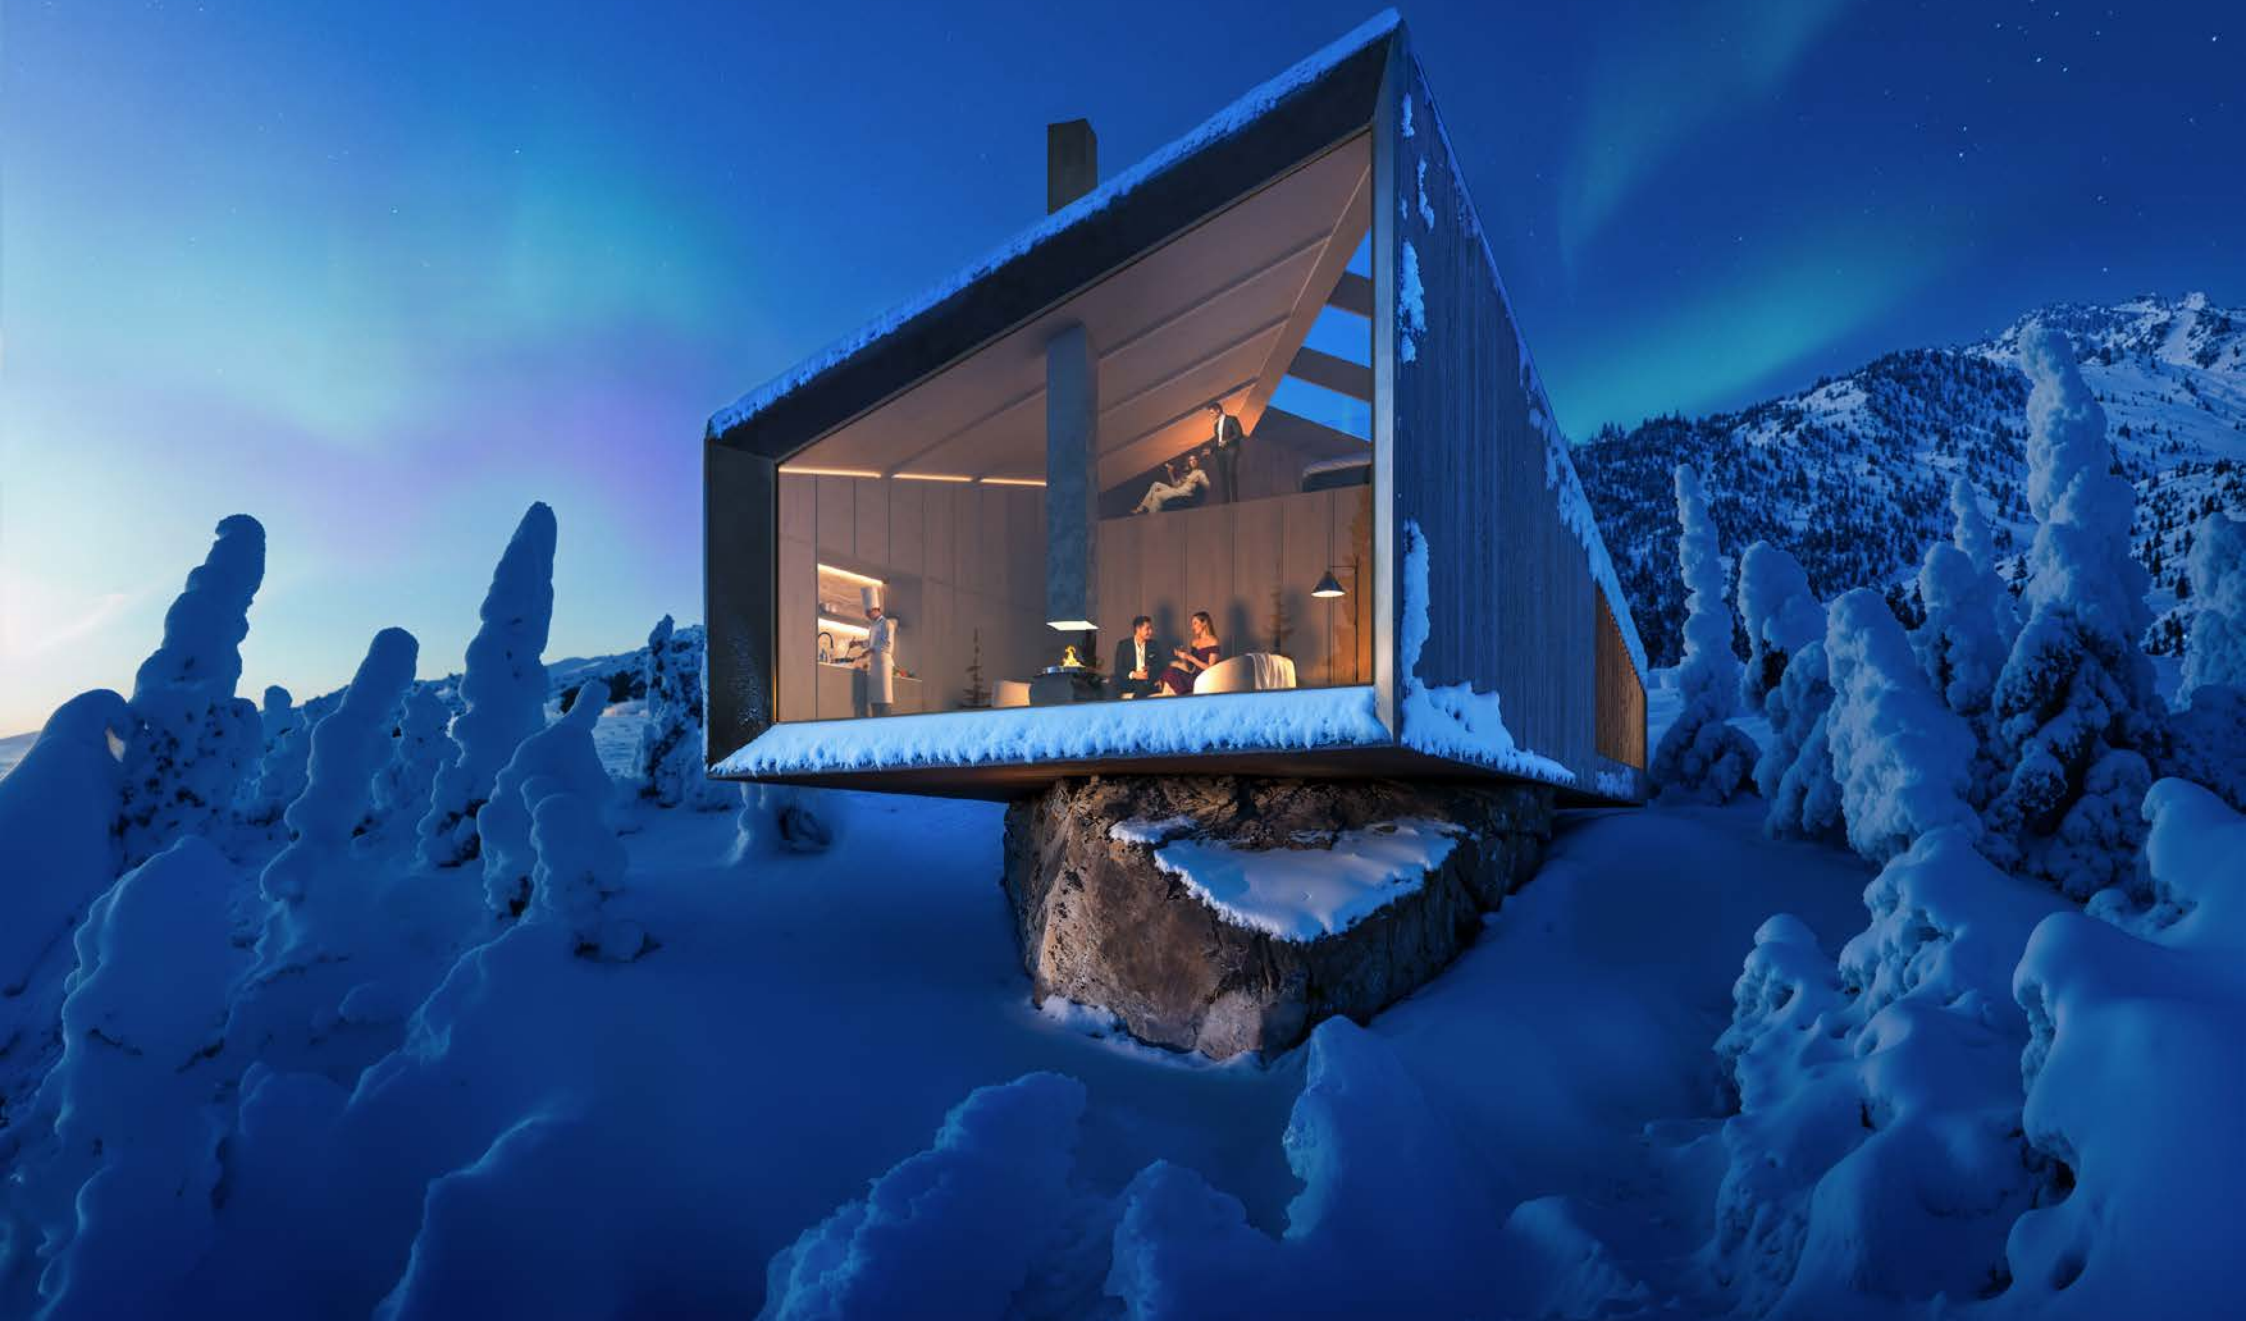
Havainnekuva *majoitusrakennuksesta*
