POHJOIS-SUOMEN BETONI JA MAALABORATORIO

TUTKIMUSSELOSTE

Ivalo, Lukio

30.3.2017

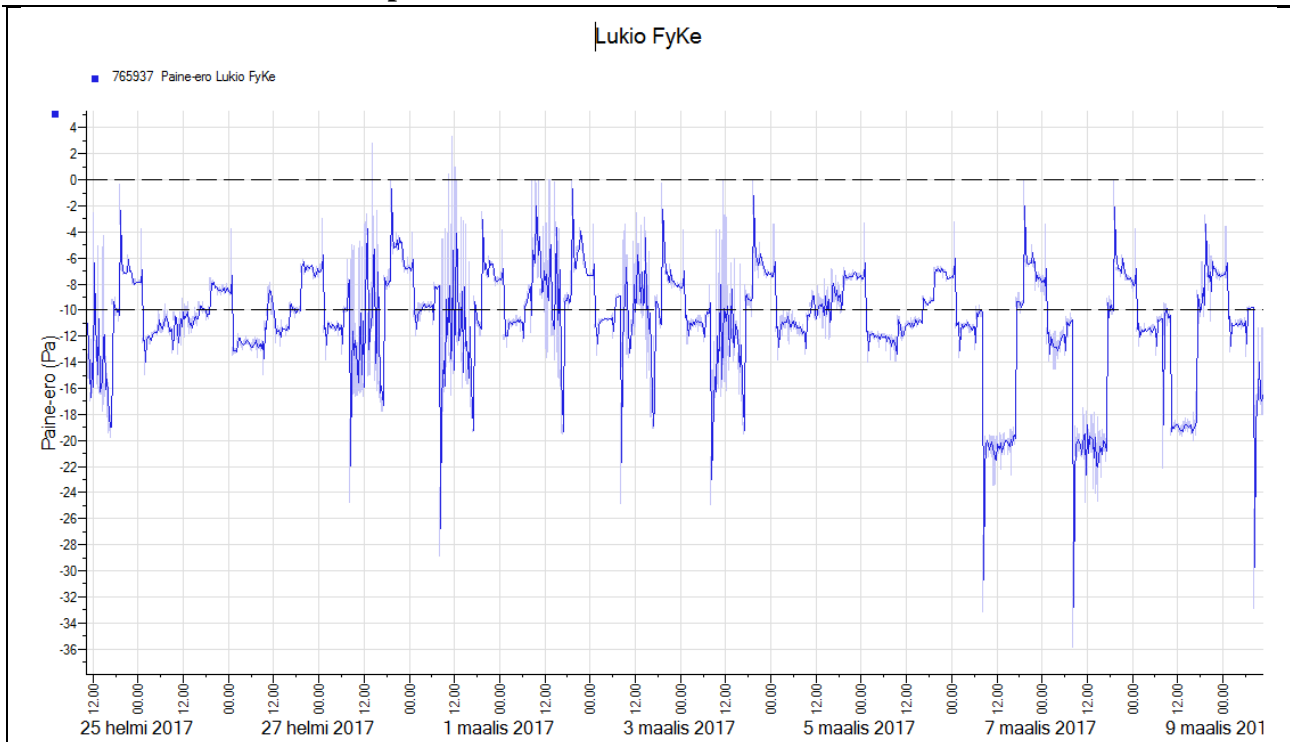
Kuvio 2. Fysiikanluokka 2krs. paine-erojen mittausdiagrammi. Keskimääräinen alipaineisuus -11 Pascal. Suurimmillaan -36 Pascal. Havaittavissa samanlainen jaksollisuus kuin ruokasalissa.

Tulosten perusteella ilmanvaihto todettiin säännöllisesti liian alipaineiseksi kahdessa tilassa kolmesta mitatusta. Liian suuri alipaine aiheuttaa haitallisia ilmavuotoja rakenteiden läpi, jolloin mukana voi tulla epäpuhtauksia rakenteista ja lattian kautta esimerkiksi maaperästä. Paine-erojen vaihtelu on suurta ja säännönmukaista eli todennäköisesti ilmanvaihtokoneiden jaksotuksiin liittyviä virheitä. Ilmanvaihto on syytä tarkastella kokonaisuutena LVI suunnittelijan toimesta.

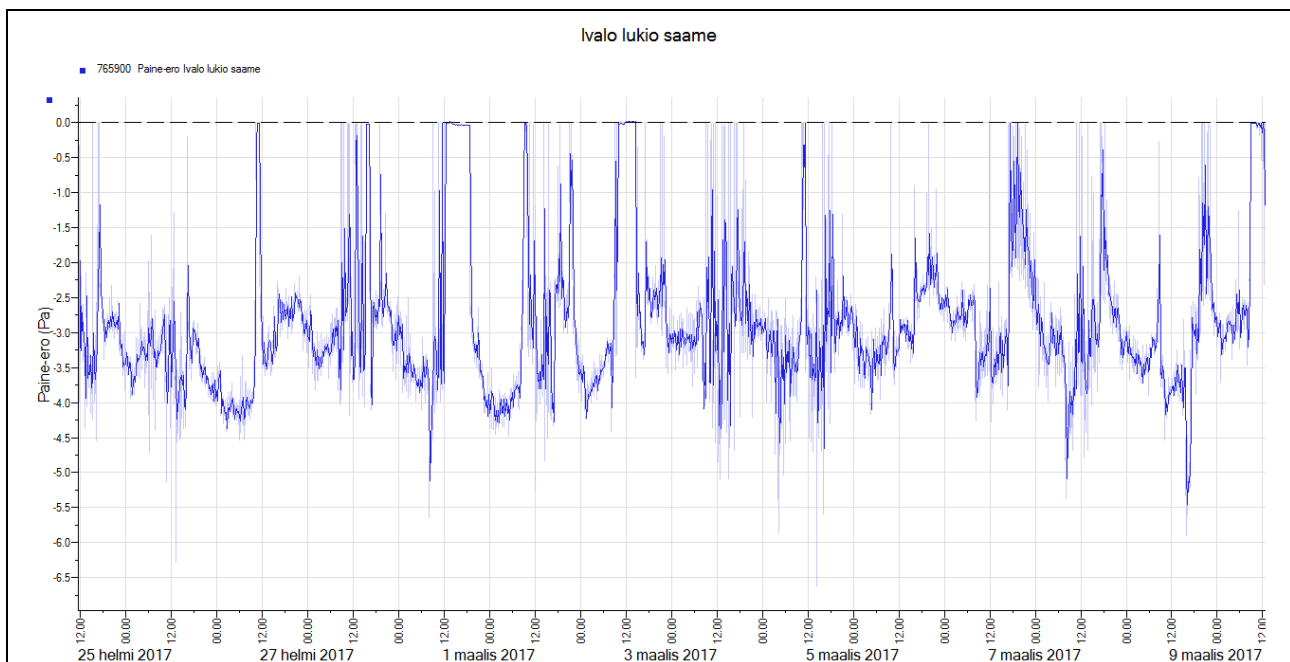
Kuvio 3. Saamen luokan paine-erojen mittausdiagrammi. Keskimääräinen alipaineisuus -3Pascal. Suurimmillaan -7 Pascal. Tässä tilassa paine-erot hyvällä tasolla.

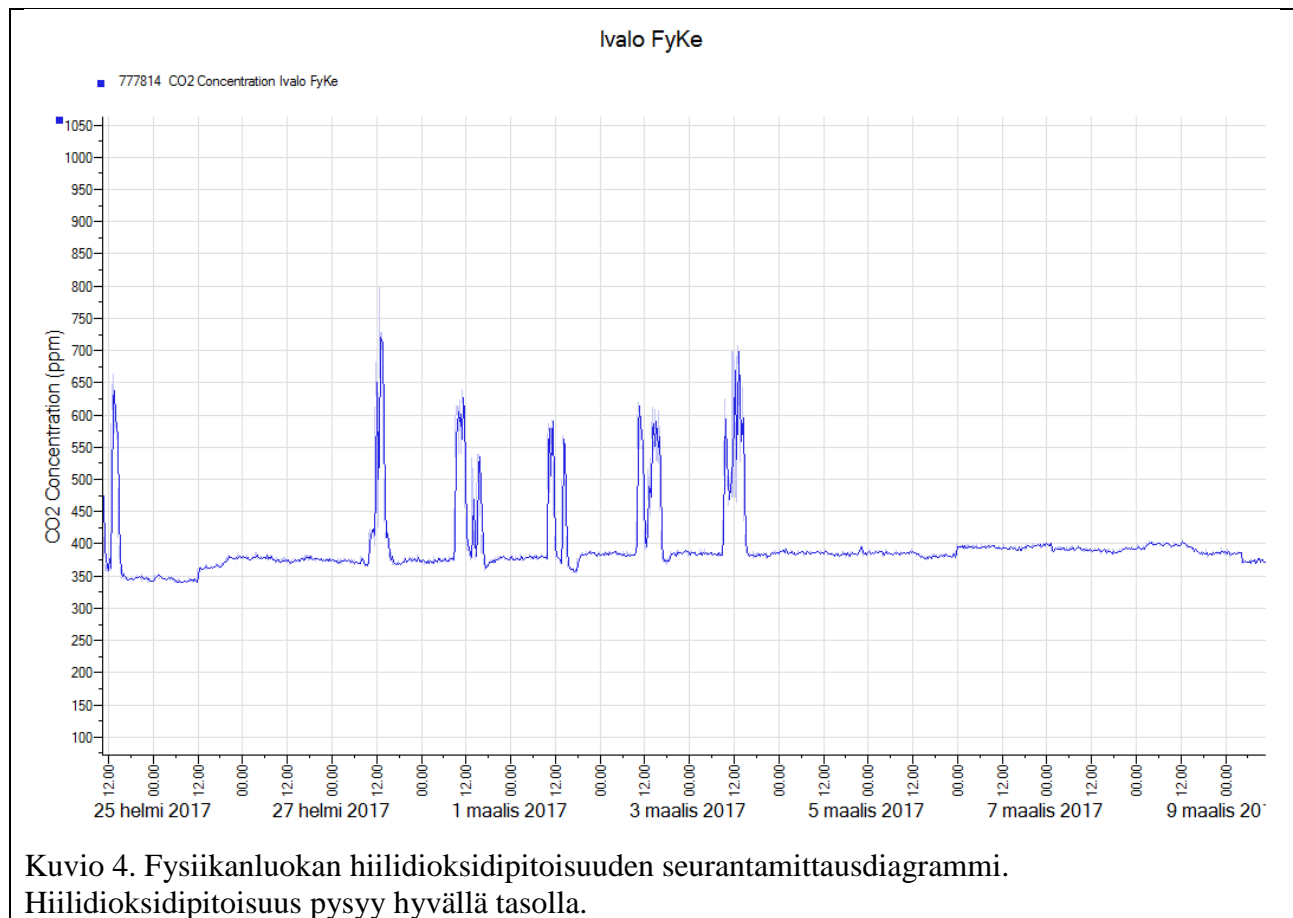
Kuvio 4. Fysiikanluokan hiilidioksidipitoisuuden seurantamittausdiagrammi. Hiilidioksidipitoisuus pysyy hyvällä tasolla.

Hiilidioksidiarvot pysyivät mitatussa luokassa erinomaisella tasolla. Ilmanvaihtomäärät ovat siten hyvällä tasolla.

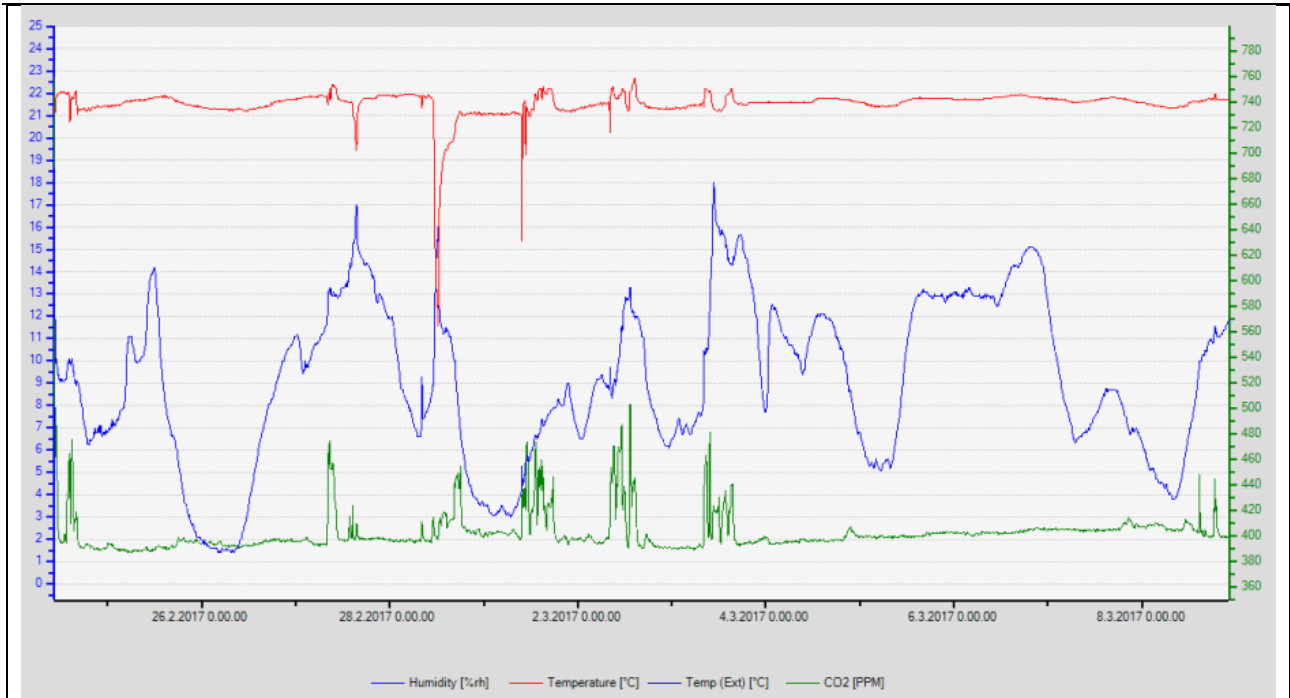
Kuvio 6. Saame luokan lämpötilan ja sisäilman suhteellisen kosteudenmittausdiagrammi. Lämpötila 21-22°C, lämpötilassa kaksi poikkeamaa jolloin lämpötila on käynyt alhaalla. Voi johtua esim tuuletuksesta tai mittarin virheestä. Sisäilman kosteus alimmillaan 1,5%. Hiilidioksidipitoisuus pysyi hyvällä tasolla. (mittari: rotronic)

Erittäin kuiva sisäilmajakso on todennäköisesti aiheuttanut oireilua hengityselimissä, silmissä ja ihollakin. Erittäin kuivassa ilmassa huonepöly leijuu pidempään ja se korostaa tuntemuksia. Pakkanen aiheuttaa tämän ilmiön yhdessä tehokkaan ilmanvaihdon kanssa, maltillinen kostutus ja runsas nesteen juominen helpottaa oireita. Usein ilmanvaihtolaitteiden pakkaspudotukset (tehon lasku lämmityskennojen jäätymissuojauksena) helpottavat hieman tätä, mutta nyt mitattiin ennätysellisen kuiva sisäilma 26.2.2017, useammassa kohteessa Ivalossa.

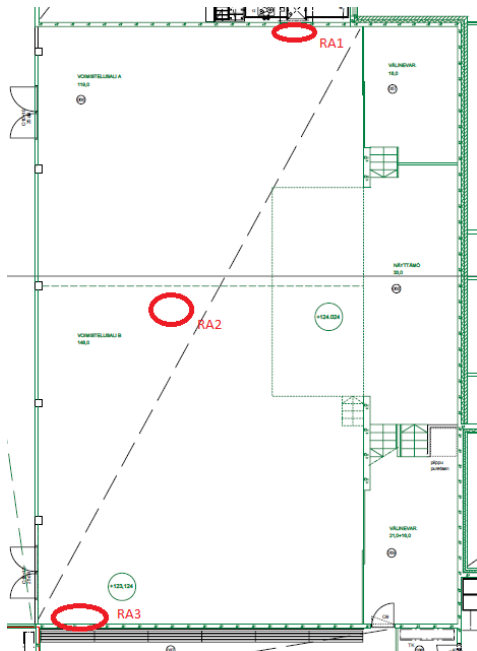
Kuva3. Rakenneavaus paikat

RA1 on lämpökameralla havaittu ilmavuoto kohta.

RA2 kiinteistöpäällikön ehdotuksesta lattian keskelle tehty tarkastelu.

RA3 liikuntasalin toiseen reunaan pukuhuoneiden vastaiselle seinälle tehty tarkastelu, rakenteen todentaminen ja materiaalinäytteenotto.

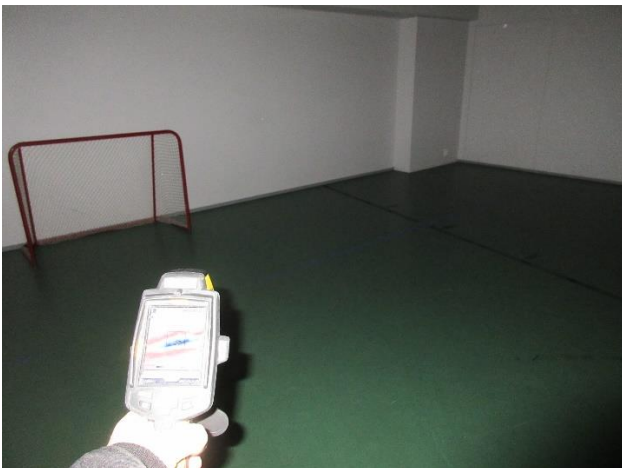
Kuva4. RA1 ilmavuoto lämpökameralla

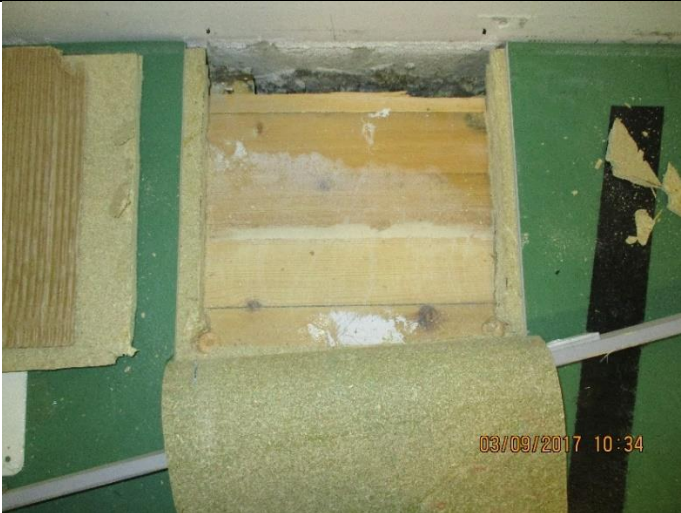
kuva8. RA1 Aaltopahvin alapuoli. Lattian ja seinän liittymäkohdassa noin 5cm rako, josta rakenteen alapuolella olevat epäpuhtaudet ovat päässeet tulemaan sisäilmaan

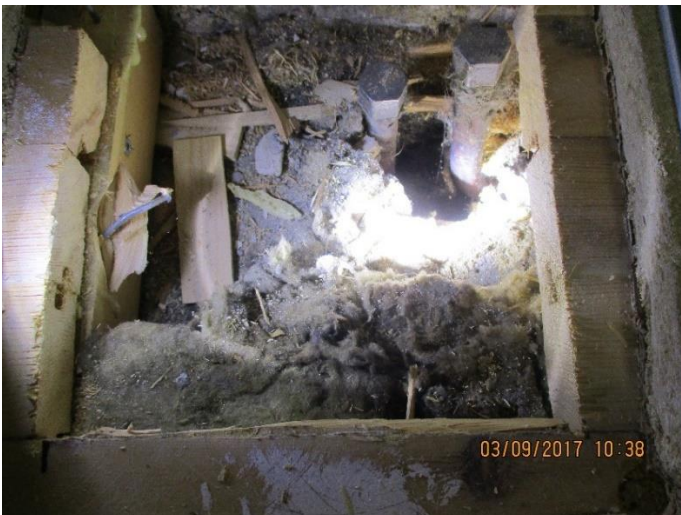
Kuva9. RA1 Puulattian alapuolinen rakenne. Materiaalinäyte otettu betonia vasten olevasta villasta.

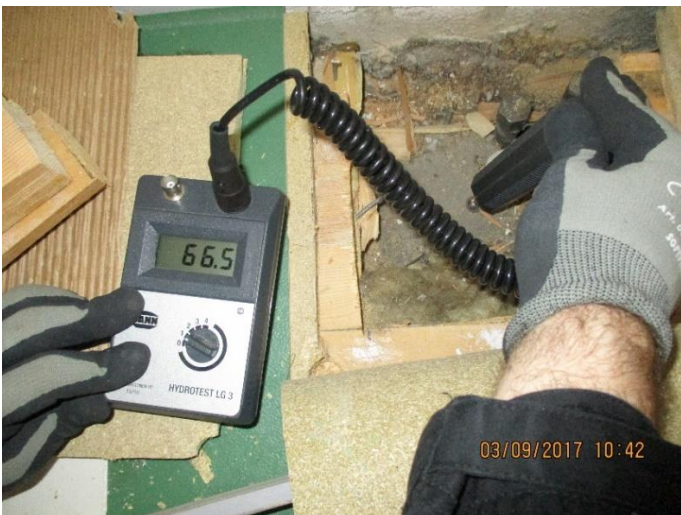
Kuva10. RA1 Pintakosteusilmaisimen mukaan betonin kosteusarvot ovat normaalit

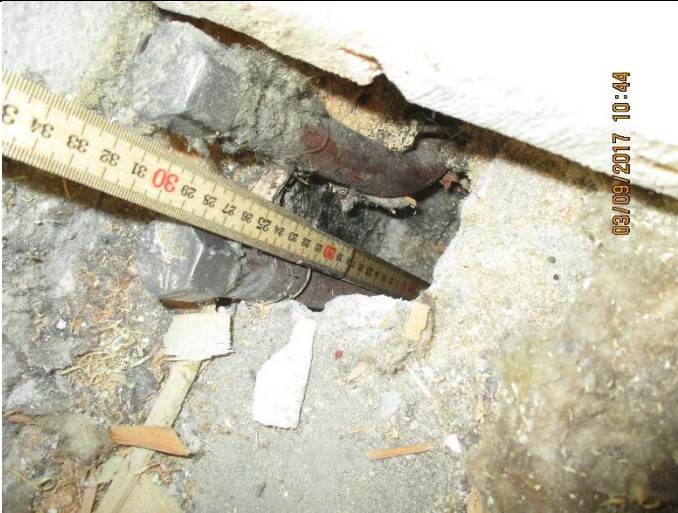
Kuva11. RA1 Ilmavuoto johtui lattian alta löytyneestä putkikanaalista, joka on jätetty tiivistämättä kun päällyspuolisia rakenteita on suljettu.

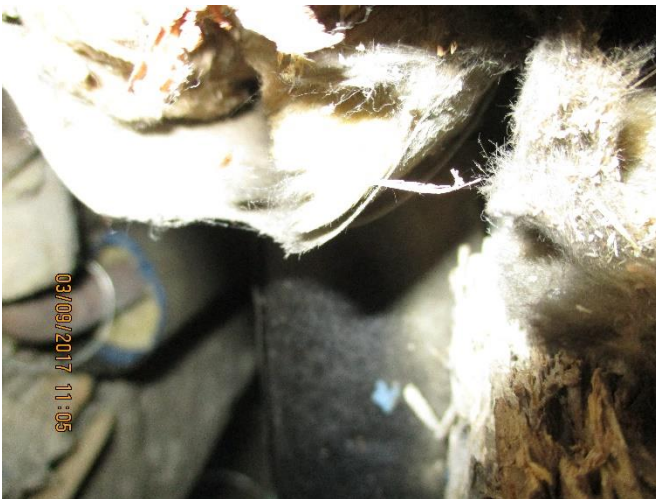
Kuva12. RA1 putkieristeistä otettiin materiaali näyte, Tojax-eristeestä otettiin materiaalinäyte.

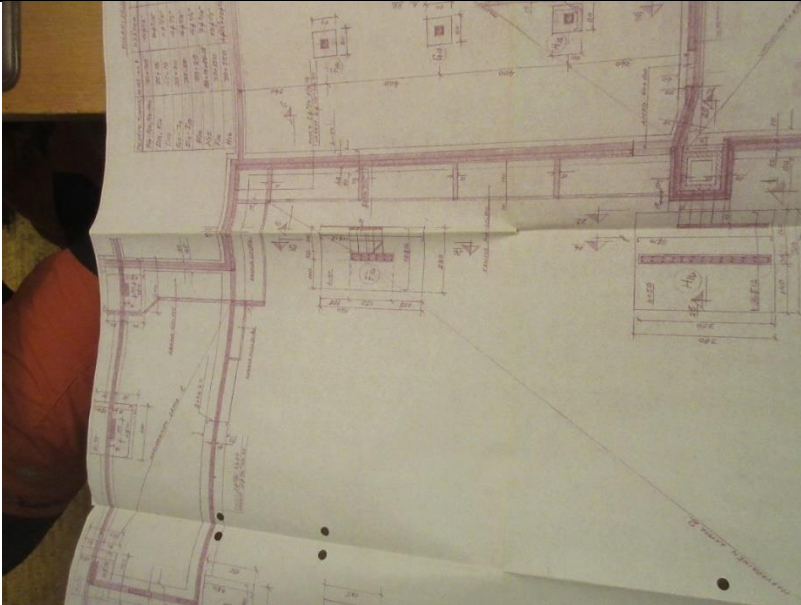
Kuva14. Putkikanaalin sijainti alkuperäisissä piirustuksissa RA2 Liikuntasalin keskeltä tehty rakenneavaus

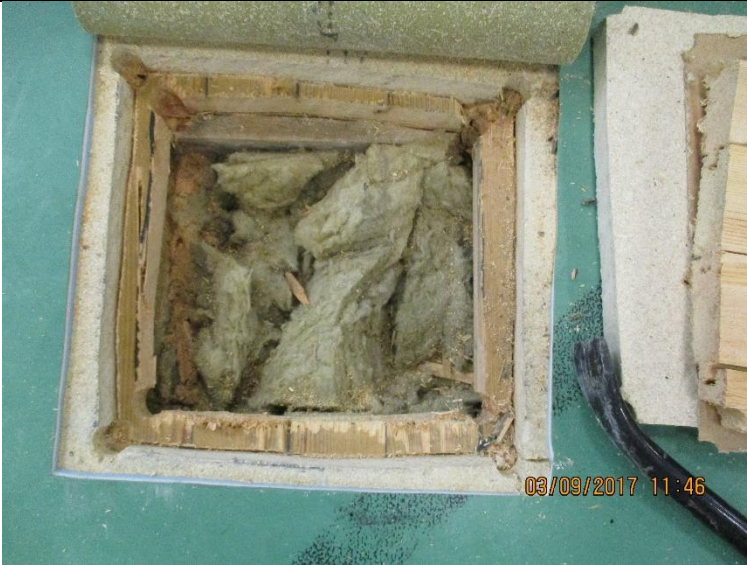
Kuva16. RA2 Villoitus oli hajanaista ja näytti kuin olisi käytetty ”jämäpaloja” eristykseen

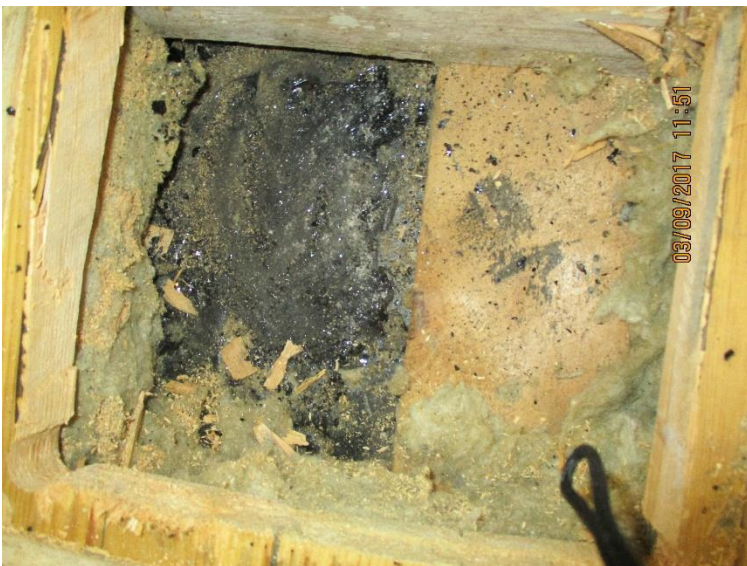
Kuva17. RA2 betonin pinnassa bitumisively kosteussulkuna. Materiaalinäyte otettiin bitumointia vasten olevasta eristeestä (mikrobi) ja bitumoinnista (asbesti ja PAH).

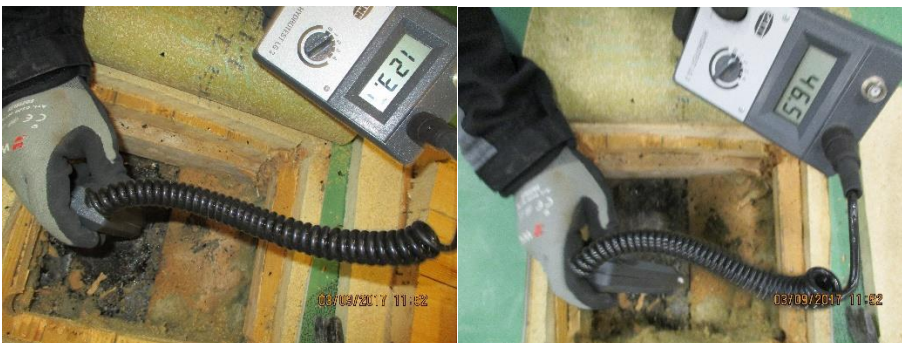
Kuva18. RA2 Pintakosteusilmaisimen luvut heittelivät riippuen siitä mistä materiaalista mitattiin. Paljalta betonilta otettu mittaus on normaali.

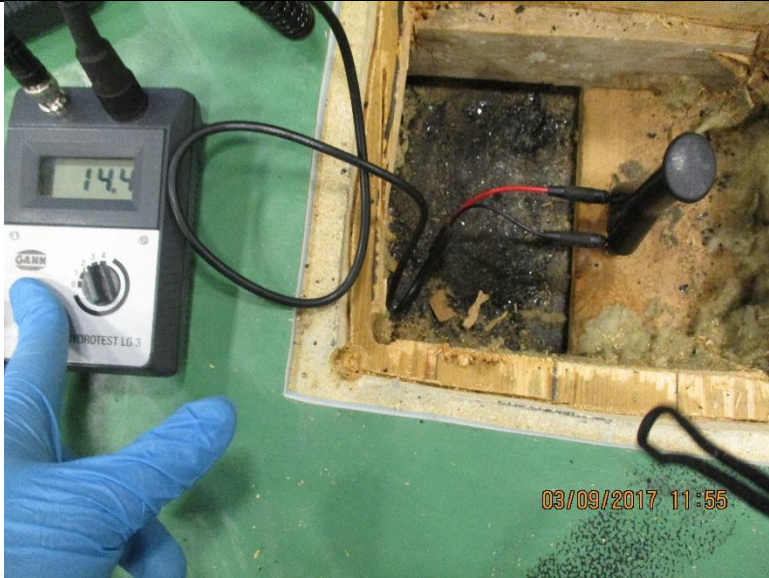
Kuva19. RA2 Betonilaattaa vasten olevan laudan kosteusarvot olivat koholla huomioon ottaen rakenteen ikä.

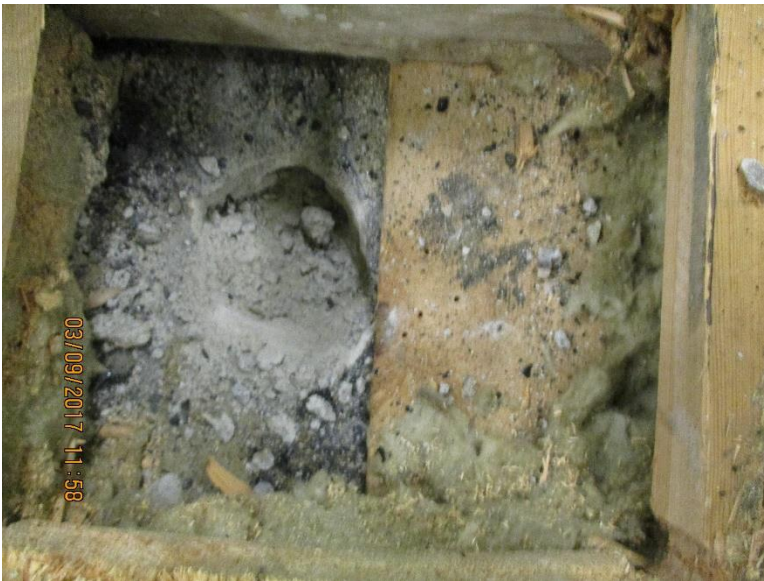
Kuva20. RA2 Betonilaattaan tehtiin reikä rakenteen selvittämiseksi. Betonin kosteusprosetti 4,74%.

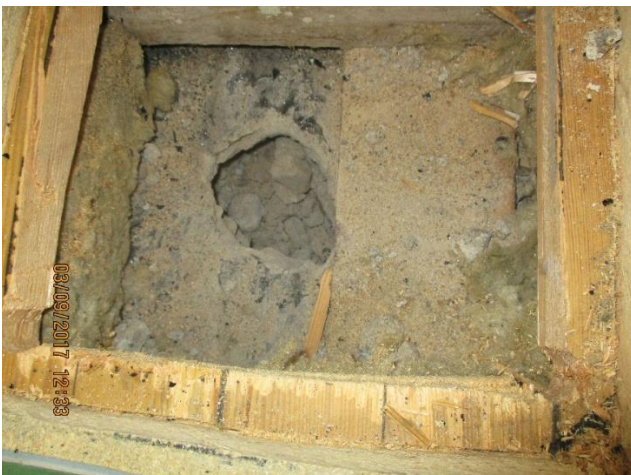
Kuva21. RA2 Laatan alta otettiin maa-ainesta maanäytettä varten

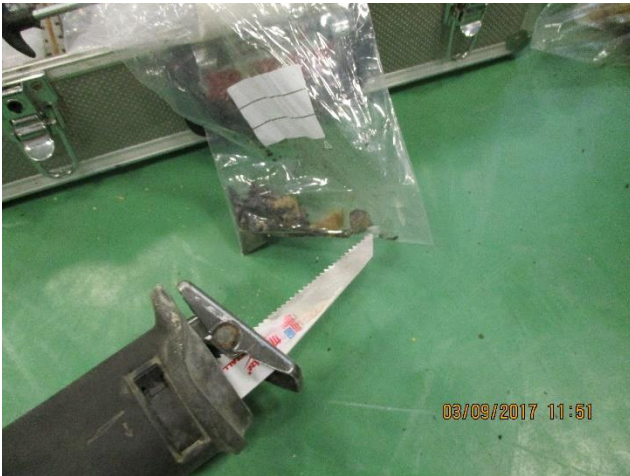
Kuva22. RA2 Bitumisively materiaalinäyte. Ei sisältänyt asbestia tai PAH-yhdisteitä.
Analyysivaustaukset Liite 5 ja Liite 6.

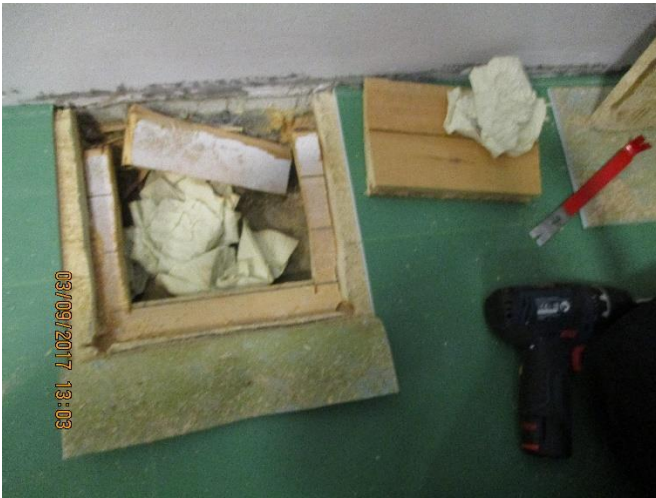
Kuva 25. Samalta kohtaa oli joskus tehty pieni rakenneavaus, paikkaukseen oli käytetty käsipaperia joka ei kuulu lattia rakenteeseen.

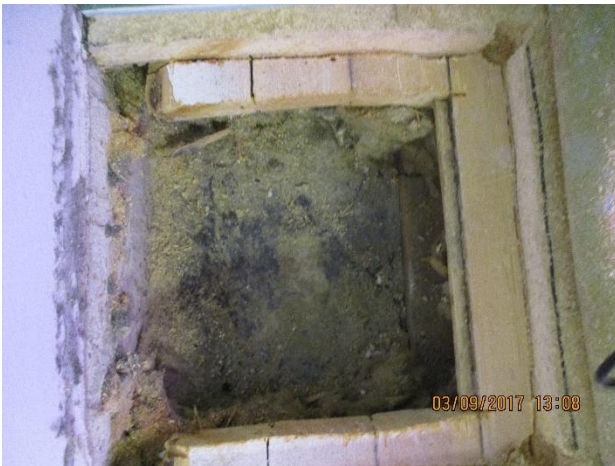
Kuva 26. RA3 Seinän ja puulattian rajassa oli noin 5cm rako, josta epäpuhtaudet pääsevät nousemaan liikuntasaliin. Materiaalinäyte otettiin bitumia vasten olevasta eristeestä.

Materiaalinäytteiden perusteella voidaan todeta, että lattiarakenteen alla on homeita, joka on syynä liikuntasalissa olevaan maakellarimaiseen hajuun. Näytteistä löytyi homeita, kuten stachybotrys ja chaetomium, jotka vaativat kehittyäkseen pitkän ajan ja kosteat olosuhteet. Useat löytyneistä homeista ovat allergisoivia ja aiheuttavat terveyshaittoja, joten toimenpiteisiin on syytä ryhtyä pikimmiten. Löydökset olivat vähäisempiä keskeltä otetussa näytteessä, mutta toimenpiteisiin ryhdyttäessä on suositeltavaa lähteä katsomaan koko lattiaa yhtenä kokonaisuutena. Liikuntasalia ei ole syytä ottaa nyt tehtyjen havaintojen perusteella käyttöön. Tila on syytä alipaineistaa muihin tiloihin nähden.

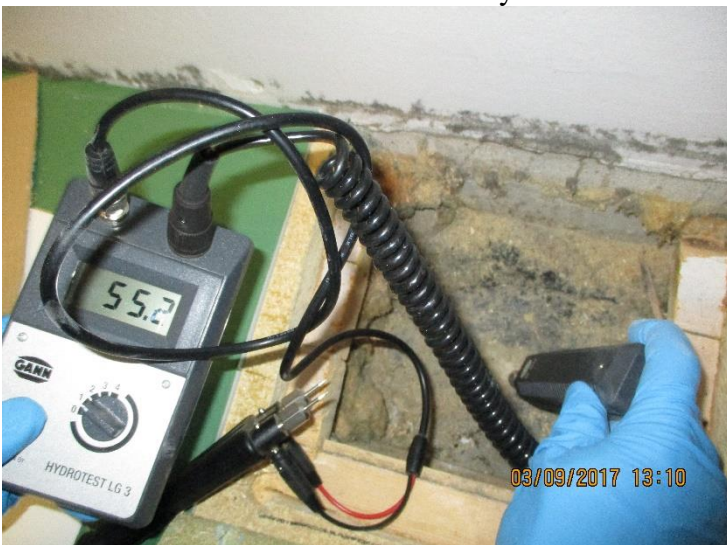
Kuva 27. RA3 Betonin kosteus oli tavanomainen pintakosteusilmaisimella mitattuna.

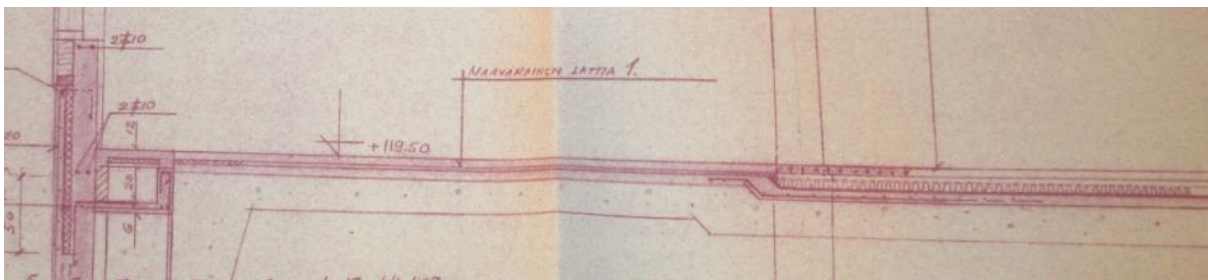
Kuva 28. Ruokalan puoleinen kaksoislaattarakenne on riskirakenne ja liikuntasalin lattian alla olevat mikrobilöydökset ovat voineet siirtyä senkin alle. Materiaalinäyte ruokalan eristeen alapinnasta suositeltava, sekä samalla vanhan ulkoseinän reunassa kulkevan kanaalin tarkistus.

Jatkotutkimustarpeena on selvittää liikuntasalin ja ruokalan laattojen liittymäkohdan ja talonmiehen tilan puoleisen kanaalin tilanne. Liikuntasalin lattian alapuolisen maakerroksen pohjaveden korkeuden tarkistus ja salaajituksen kunto sekä rakennuksen ulkopuoliset kaadot ja maastonmuodot.

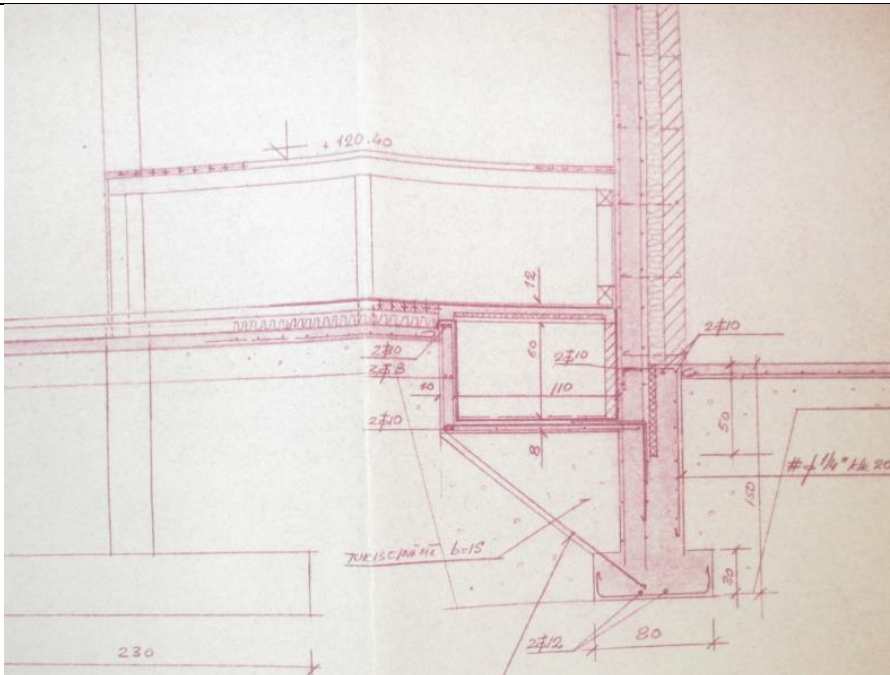
Kuva 29. polttoainevarastoa vasten olevan kanaalin tutkiminen. Onko kanaalissa käytössä olevaa tekniikkaa vai onko se jäänyt turhaksi?

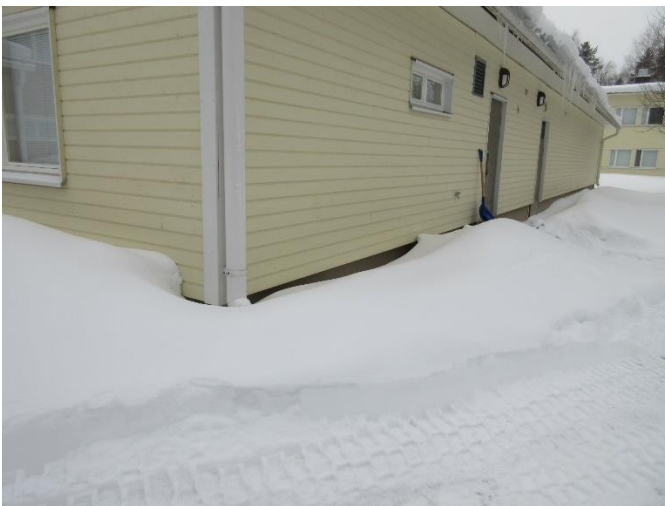
Saameluokan kohdalla räystäältä havaittiin runsaita jääpuikkoja. Tämä voi kertoa yläpohjan lämpövuodoista jotka sulattavat katolla olevan lumen.

- Kohdassa 6.3 ehdotetut jatkotutkimukset salin ja lähialueen osalle
- Maaperän vesipinnan määräytyminen ja salaojitusten tarkastus salin korjaussuunnittelua varten
- Rakennusvaipan lämpökuvaus korostetussa alipaineessa. Ruokasalin katselmuksessa havaittiin voimakkaita ilmavuotoja seinä- ja kattorakenteista.
- Ruokasalin lattiakanaalin tutkimus.
- Ilmanvaihdon säädöt
- Tarpeen mukaan rakennuksen laajempi tutkimus.
