Hanke nro: 8189  
**Inspecta Oy**  
Henri Käyrä puh. 040 1979 555  
13.06.2014

# Inspecta

## KUNTOARVIO

**Kalotin oppimiskeskus-säätiö  
Saamelaisalueen koulutuskeskus (entinen emäntäkoulu)  
Jokikuja 10, 99800 IVALO**

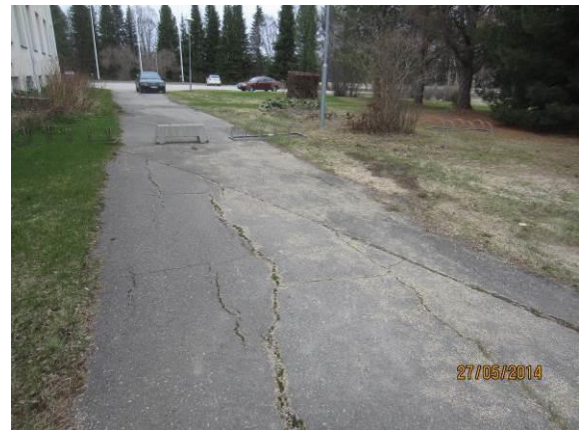
**Kuva 3.** Rakennuksen vierustan kulkutie.

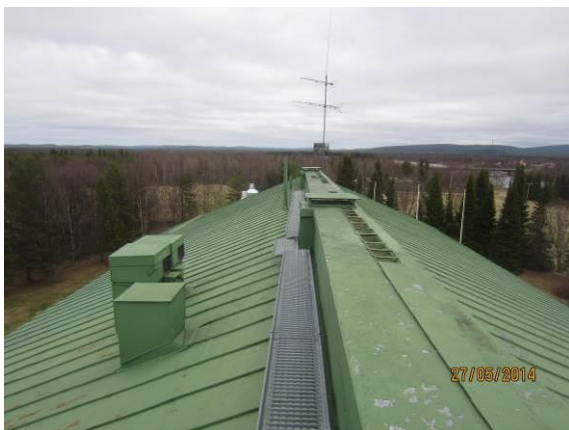
**Kuva 29.** Yleiskuva päärakennuksen vesikatosta.

- Vesikatteen uusiminen varusteineen 1...3 vuoden kuluessa. **140 000 €**

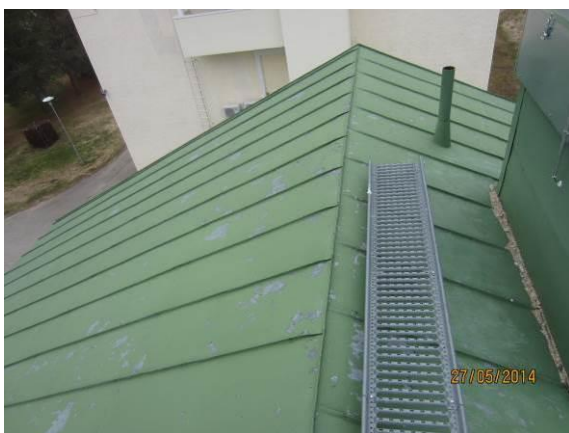
**Kuva 31.** Yleiskuva asuntolan katosta.

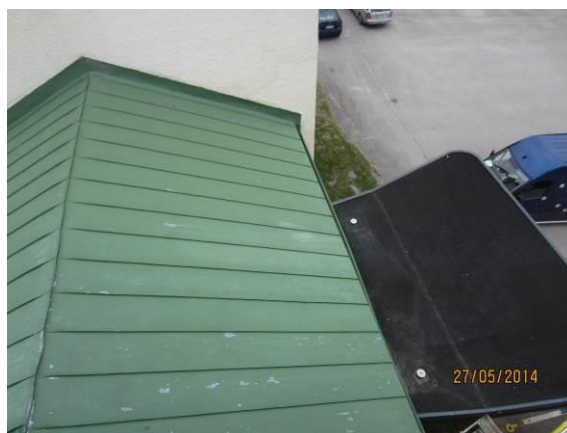
**Kuva 32.** Yleiskuva yhdysosan katosta.

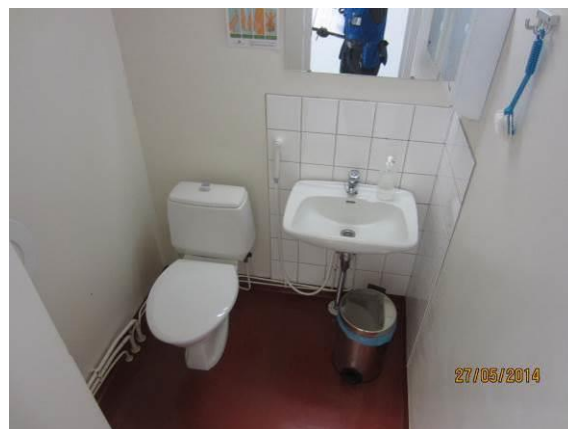
**Kuva 42.** 2.krs, alkuperäiskuntouen wc.

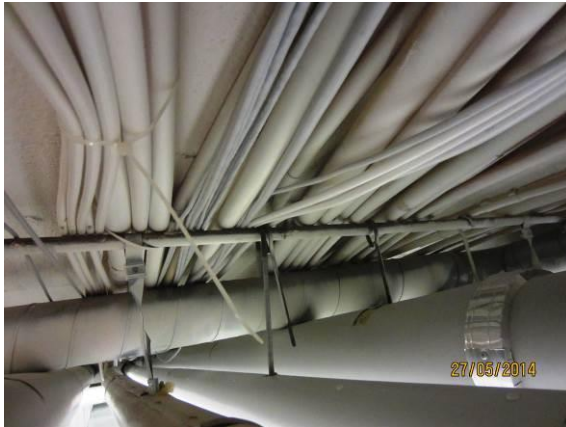
**Kuva 54.** Päärakennuksen kellarin katossa olevia asennuksia.

- Asuntolarakennuksen johdotuksien uusiminen tulevassa peruskorjauksessa.
- Päärakennuksen 1980-luvun asennuksien tai sitä vanhempien uusiminen tulevassa peruskorjauksessa. Korjaustöiden lopullinen laajuus selviää vasta hankesuunnittelun myötä.

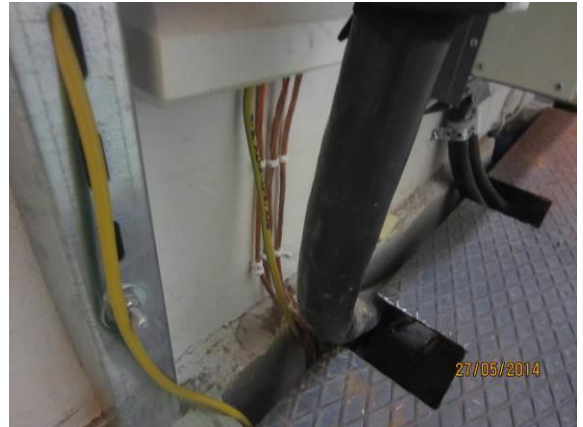
**Kuva 55.** Pääkeskuksen syöttökaapeli ja maadoitukset.

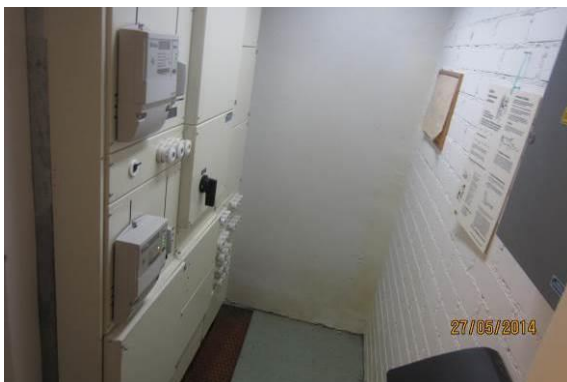
**Kuva 56.** Pääkeskus -ja mittarikeskus kellarissa.

- Asuntolarakennuksen keskuksien uusiminen tulevassa peruskorjauksessa.
- Päärakennuksen vanhempien keskuksien uusimiseen on syytä varautua tarpeen mukaan tulevassa peruskorjauksessa. Uusimistarve tarkentuu hankesuunnittelun myötä.

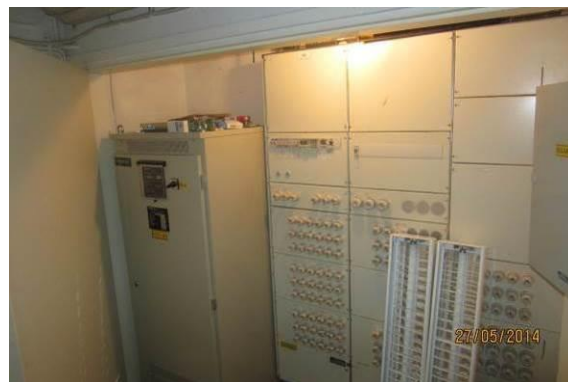
**Kuva 57.** PKB kellarin käytävällä sekä kondensaattoriparisto.

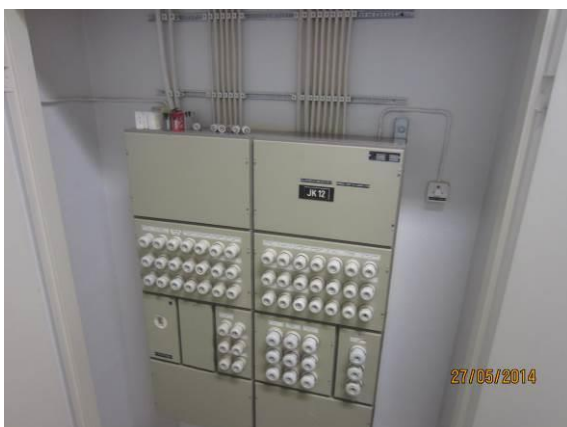
**Kuva 58.** JK12 Keittiötilojen käytävällä. Keskus on tyyppikilven perusteella vuodelta 1976.

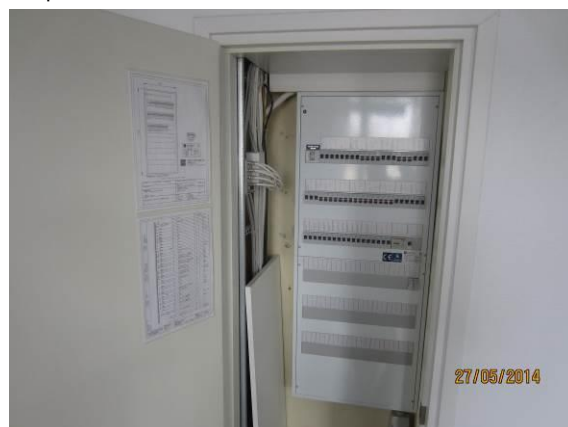
**Kuva 59.** 2.krs, 2000-luvulla uusittu keskus.

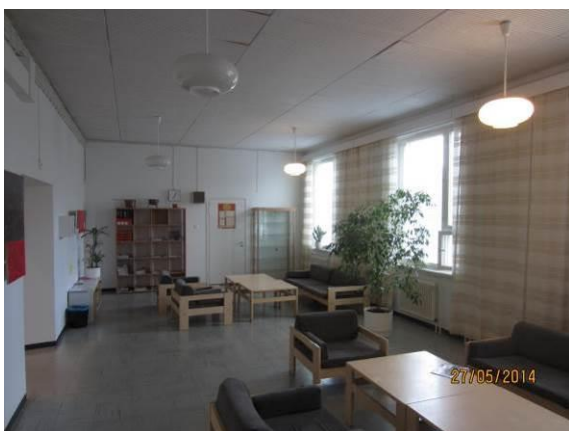
**Kuva 67.** 2.krs aulan valaistusta.

- Uusitaan asuntolan sisävalaistus tulevassa peruskorjauksessa käyttötarkoituksen mukaiseksi.
- Päärakennuksen sisävalaistus on syytä uusita ainakin niihin tiloihin, joihin tehdään laajempi peruskorjaus.

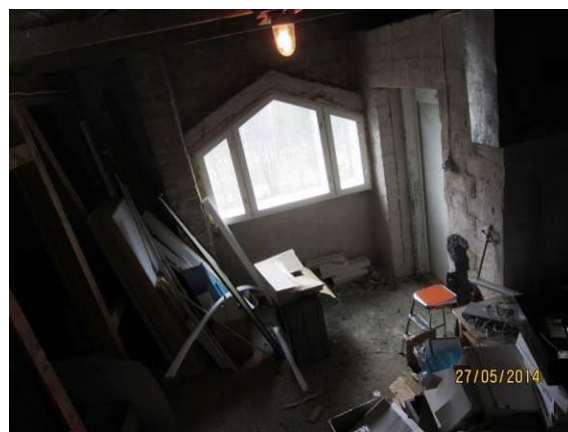
**Kuva 70.** Ullakon alkuperäisiä valaisimia.
