**Raportti****Työnumero: 050823800493**

**Kohde:** Kalotin oppimiskeskus säätiö, Jokikuja 10, 99800 Ivalo

**Toimeksianto:** Rakenteiden selvitys /ko. rakenteiden kosteuskartoitus.

**Tutkimus pvm:** 20 ja 21.10.2008

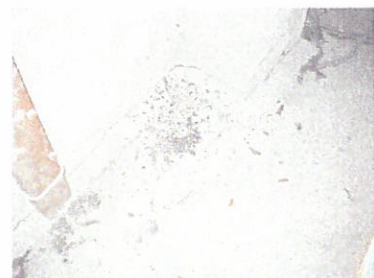
Ullakkotilassa runsaasti linnun- ja  
pienijärsijöiden ulosteita.

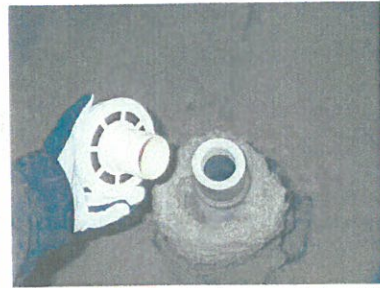
Viemärin tuuletusputki päättyy ullakkotilaan.

Mikä on ollut vanhan valurautaviemärin tulppaamisen syy?

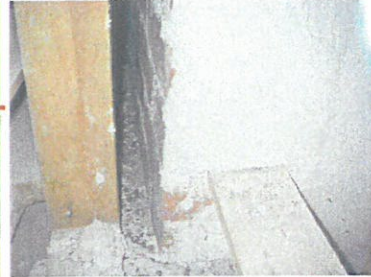
Sama kuin edellä => **hormin laita-**  
**alueelta havaittu vesikaton**  
**ruodelaudoituksista vesikattovuotoon**  
**viittaavia valumajälkiä.**

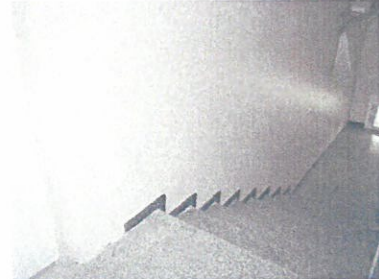
Alakertaan johtava porrashuone =>  
porrashuoneen sisäseinien /-katon  
tasoite- /maalikerros hilseillyt irti  
alustastaan.

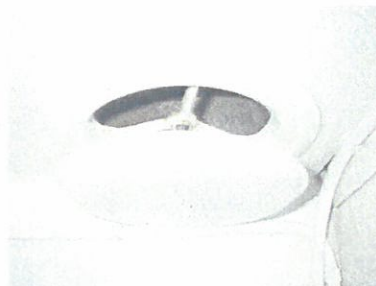
**Huone 1.**

Keittokomerossa havaittu painovoimaisen ilmanvaihdon kanaviston olevan erittäin likainen.

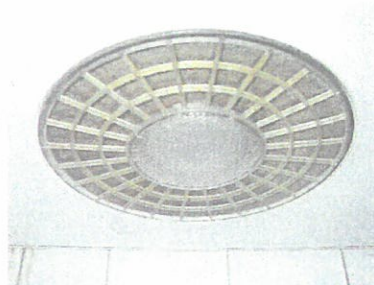
**Huone 2.**

- **keittiön** liesituulettimen rasvasuodatin erittäin likainen (katso asiaa havainnollistavat valokuvat)
- **keittiön** allaskaapin lastulevyrakenteinen alataso vaurioitunut /vauriorakenne kuiva

Keittiön liesituulettimen  
rasvasuodatin erittäin likainen!

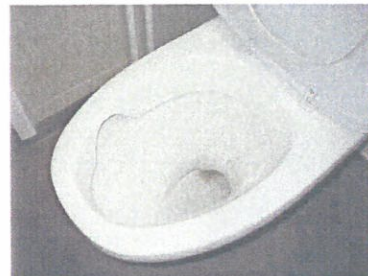
**Huone 2.**

Wc-istuin rikki useista kohdista.

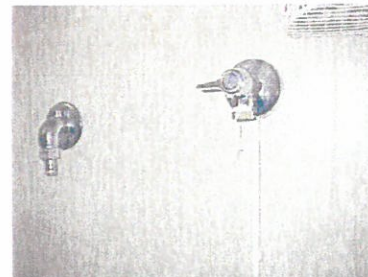
**Huone 2.**

Wc- /pesuhuonetilassa  
pyykinpesukoneen tulovesijohdon  
sulkuventtiili ei ole pitänyt.

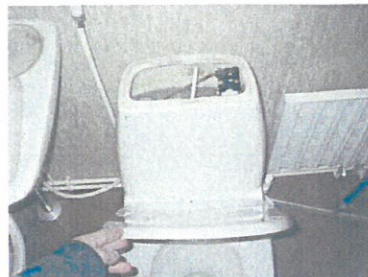
**Huone 3.**

Wc- istuimen vesisäiliön kansiosa ja vedin puuttuu.

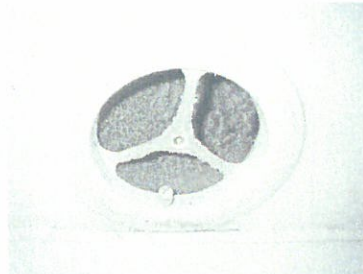
**Huone 3.**

Keittokomeron ilmanvaihtohormin kuntoa valokuvin osoitettuna.

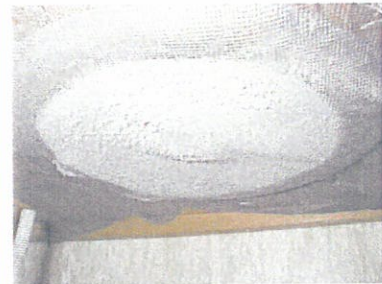
**Huone 4.**

- wc:n poistoilmakanavan lautasventtiiliä pois käytettäessä ilmanvaihtokanavan alkupäähän havaittu asennetun sääskiverkon, joka on erittäin pölyinen => huonepöly tukkinut ilmapirran pääsyn painovoimaiseen ilmanvaihtokanavaan
- makuuhuoneen ulkoseinärakenteen tasoite- /maalikerros hilseillyt irti alustastaan ulkoseinänurkkauksen alaosa => sisäilman kosteus tiivistynyt kylmän ulkoseinänurkkauksen sisäpintaan puutteellisen ilmanvaihdon seurauksena
- ulkoseinänurkan eristetilasta ei havaittu kohonneita kosteuksia /sisäseinänurkkauksen pinta oli kuiva tarkastushetkellä

Wc /pesuhuoneen painovoimainen ilmanvaihtokanavan "tilkitty" sääskiverkon avulla => huoneiston painovoimainen ilmanvaihto ei toimi tarkoituksensa mukaisella tavalla.

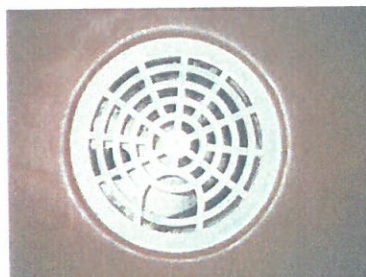
**Huone 4.**

- huoneistojen pesuhuone- ja wc- tiloissa muovisia yhdellä korokerenkaalla
- huoneistossa 3 lattiakaivo likainen
- huoneistossa 4 lattiakaivon hajulukon rassaustulppa puuttuu => viemärihajuilla esteetön pääsy huoneilmaan

Lattiakaivon rassauseriän tulppa puuttuu => viemärihajuilla esteetön pääsy huoneilmaan.

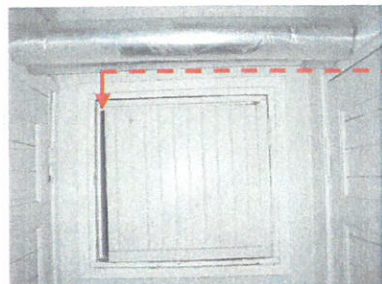
**Kulku putkikanaaliin => huomaa ovesta oleva rako, josta kanaalin ilmalla on suora yhteys huoneistoihin johtavaan porraskäytävään.**

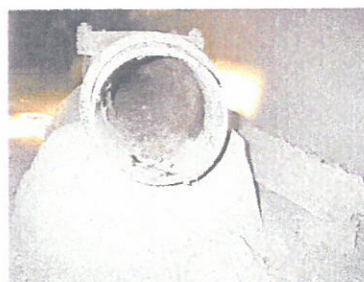
Sama kuin edellä.

**Kauanko kuvassa oleva viemäriputki on vuotanut, miten ko. vahinko on tutkittu /kuivattu /korjattu? Käytöstä poistettu viemäriverkko on edelleen paikallaan.**

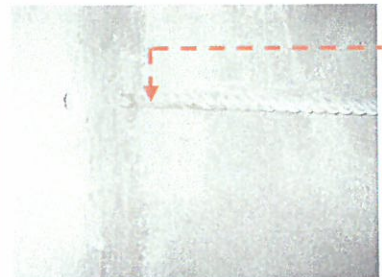
Kellarikerroksen alapohjarakenteeseen porattu (3kpl) reikiä pohjalaatan alapuolisen rakenteen selvittämiseksi.

Sisäseinien alueelta terään tarttuu kosteaa savea!

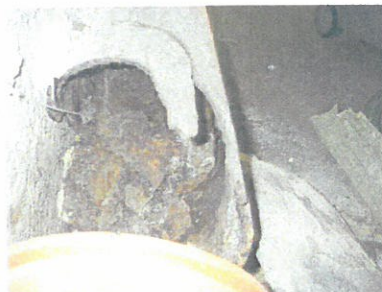
Vanha/käytöstä poistettu viemäriputkisto edelleen paikallaan ja aukinaisena.

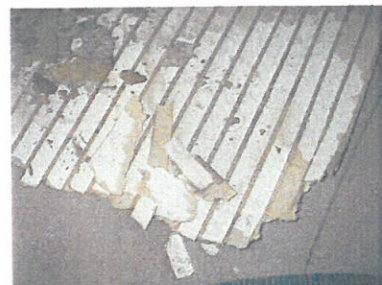
- kanaalissa suoritettuna tutkimustyön aikana havaittu **kanaalin pohjaosalla runsaasti korjaustöiden aikaisia (orgaanisia) rakennusmateriaaleja, jotka vaurioituneet**

Kanaalin pohjalla runsaasti orgaanista "rakennusjätettä" mikä maatuessaan muodostaa huoneilmaan epämääräisen hajun.

Kuvassa näkyvän "huokoisen" levyn päällä viemäritukoksen avaamisen yhteydessä jäänyttä kuivunutta jätettä.

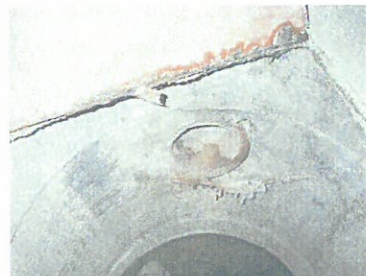
Sadevesijärjestelmän kaivon pohjalla lietettä.

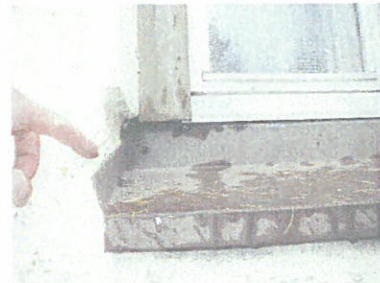
Rakennuksen ikkunat vaihdettu jossain vaiheessa => ikkunoiden vesipellitysten tiiviys puutteellinen => sadevesillä esteetön pääsy ulkoseinärakenteeseen.

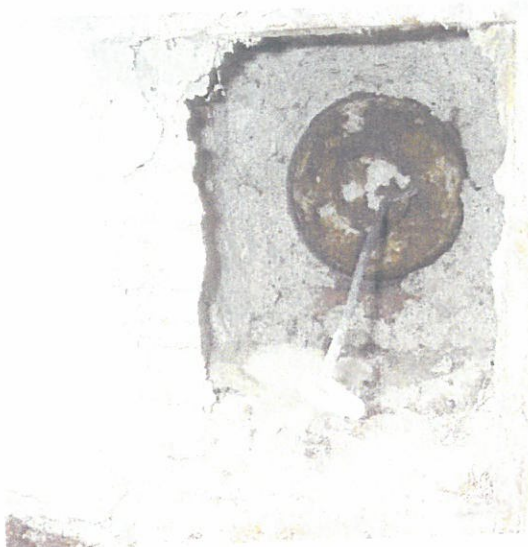
Ulkoseinässä on aukkoja tasaisin välein => aukkojen tarkoitus...lienee tuuletus?

Ritilän pois käyttämisen yhteydessä ulkoseinän villojen havaittu olevan homeisia!

Valokuva ritilän takaisesta mekanismista.
