## ► Rakenteiden kuntotutkimus

5.3.2015

**IVALON ENTINEN EMÄNTÄKOULU  
JOKIKUJA 10  
99800 IVALO**

**Hanke nro: 8840**

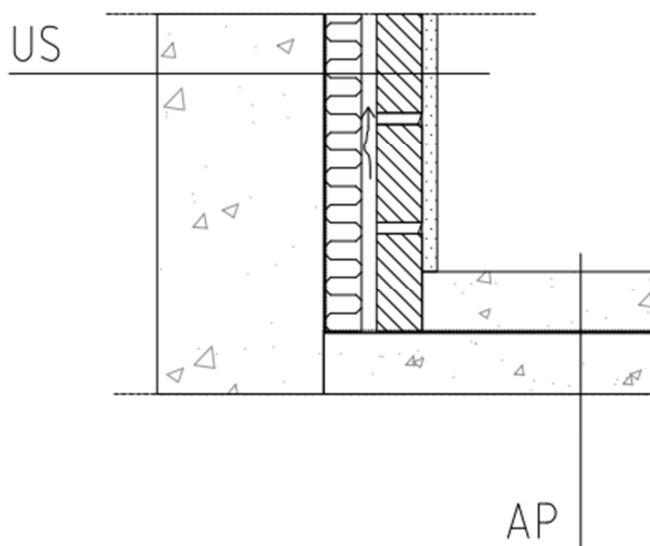
Kuva 5. Periaatepiirros päärakennuksen kellarin ulkoseinä RA1 ja RA2 (tila 015)

| M13 | RA1 | Mineraalivilla | ulkoseinä, kuorimuurauksen takaa, lattian rajasta | Päärakennus, telehuone 015 | <b>Vahva viite vauriosta</b> |

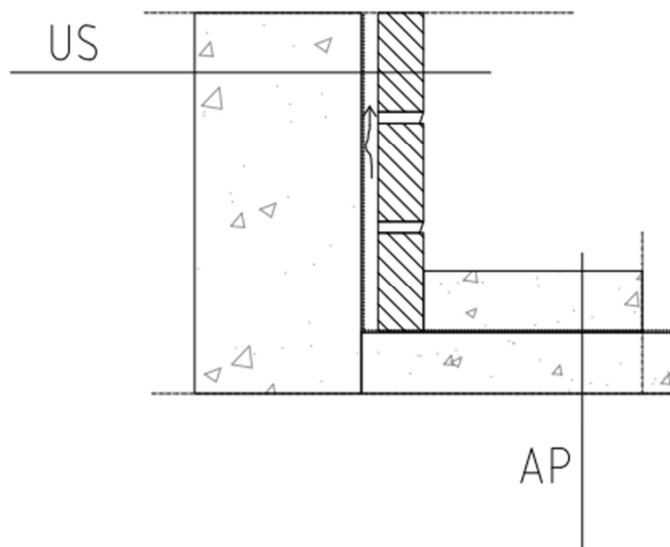
**Kuva 8.** Periaatepiirros päärakennuksen kellarin ulkoseinä RA3 ja RA4 (tila 029a)

- Seinärakenne havaittiin rakenneavauksen yhteydessä kosteaksi/märäksi.
- Kuorimuuraus lähtee pohjalaatan päältä.
- Lattian pintalaatan ja pohjalaatan välissä on bitumisively, joka nousee ulkoseinälle kuorimuurauksen takana. Seinässä oleva bitumisively on huokoinen eikä se ole vesitiivis. Rakenne oli märkä.
- Rakenteessa ei ollut erillistä lämmöneristettä.

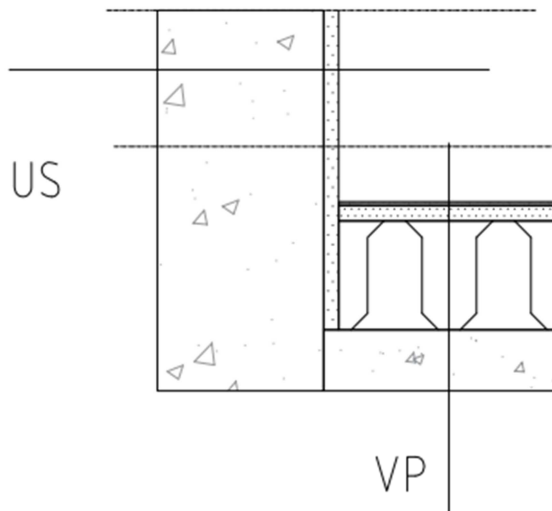
**Kuva 16.** Periaatepiirros ulkoseinän ja välipohjan liittymästä RA8 ja RA9 (tila 112)

- Välipohjan rakenneavauksen yhteydessä havaittiin välipohjan eristetilassa ilmavuotoa seinän ja lattian ulkonurkan liittymäkohtien kautta.
- Lattiarakenteesta olevasta mineraalivillaeristeestä otettiin materiaalinäytteitä (M12). Tulokset on esitetty kohdassa 3.13 *Materiaalinäytteiden mikrobianalyysit*. Materiaalinäytteessä havaittiin viite mikrobivauriota.

| M12 | RA8 | Mineraalivilla | alapohja, lattialevytyksen alapuoli | Päärakennus, ruokasali 112 | <b>Viite vauriosta</b> |

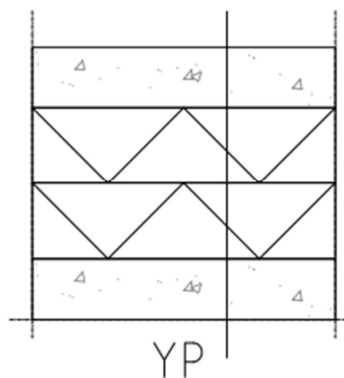
**Kuva 24.** Periaatepiirros yläpohjan/palopermannon liittymästä RA20 ja RA21 (tila 405 ja 406)

| M16 | RA21 | Toja-levy | yläpohja, palopermanto, pintalaatan alapuoli | Päärak. Ullakko 406 | Ei viitettä vauriosta |
| M18 | RA20 | Toja-levy | yläpohja, palopermanto, pintalaatan alapuoli | Päärak. Ullakko 405 | Ei viitettä vauriosta |

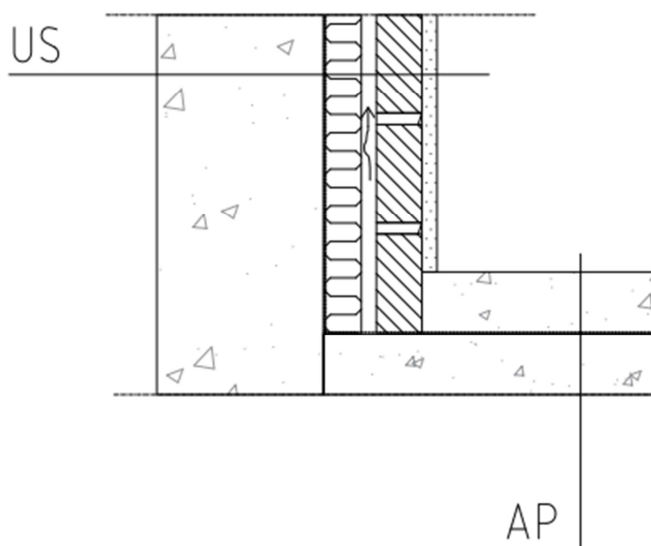
**Kuva 29.** Periaatepiirros asuntolan kellarin ulkoseinä RA22 ja RA23 (tila 045d)

- Seinärakenteen pintakosteuden vertailuarvot olivat mineraalivillan takana ulkoseinän sisäpinnassa koholla. Kellarin sisäpuoliset pintakosteuden vertailuarvot olivat tavanomaiset.
- Kuorimuuraus lähtee pohjalaatan päältä.
- Lattian pintalaatan ja pohjalaatan välissä on bitumisively, joka nousee ulkoseinälle kuorimuurauksen takana. Seinässä oleva bitumisively on huokoinen eikä se ole vesitiivis. Bitumin ulkopuolinen betonirakenne oli pintakosteusmittauksen perusteella märkä.
- Kuorimuurauksen takana olevasta mineraalivillasta otettiin materiaalinäytteitä. Tulokset on esitetty kohdassa 3.13 Materiaalinäytteiden mikrobianalyysit (M1).
- Rakennetta avatessa oli havaittavissa voimakas pikimäinen haju. Rakenteessa oleva bitumieriste sisältää korkeita pitoisuuksia PAH-yhdisteitä.

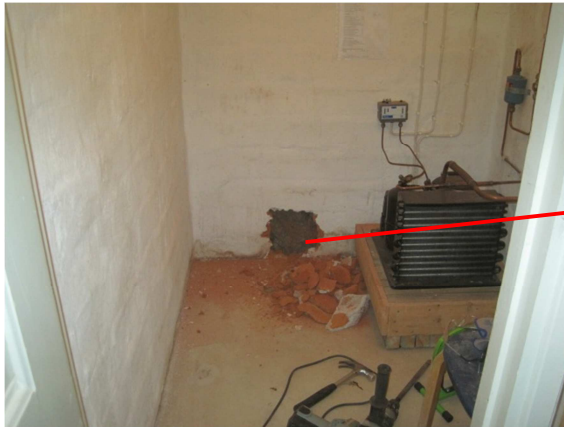
Kuva 30. RA22, tila 045d.

| Näyte | | Materiaali | Rakennusosa | Tila | Tuloksen tulkinta |
|---|---|---|---|---|---|
| M1 | RA22 | Villa | ulkoseinä, kuorimuurauksen takaa, lattian rajasta | Asuntola 2. kellariko-<br>mero 045d | Ei viitettä vauriosta |

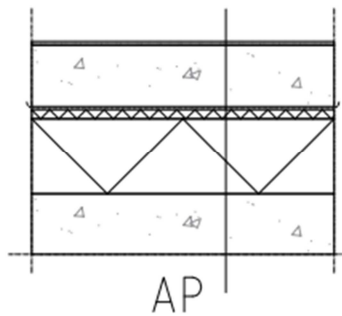
Kuva 32. Periaatepiirros, asuntola 2, 1. kerroksen alapohja RA24 (tila 171a)

- Lattiarakenteesta olevasta Toja-levystä ja huokoisesta kuitulevystä otettiin materiaalinäytteitä. Tulokset on esitetty kohdassa 3.13 *Materiaalinäytteiden mikrobianalyysit (M7 ja M8)*. Materiaalinäytteissä havaittiin osittain vahvoja viitteitä mikrobivauriosta.

| Näyte | | Materiaali | Rakennusosa | Tila | Tuloksen tulkinta |
|---|---|---|---|---|---|
| M8 | RA24 | Toja-levy | ryömintätillallisen alapohjan yläpinta,<br>pintalaatan alapuoli | Asuntola 2. VH 171a | <b>Vahva viite vaurios-<br/>ta</b> |

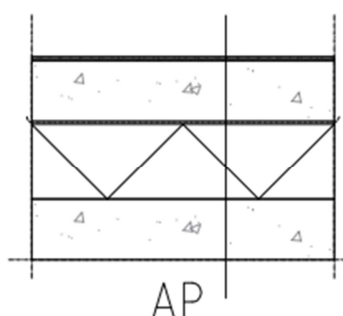
**Kuva 34.** Periaatepiirros, asuntola 2, 1. kerroksen alapohja RA26 (tila 184)

- Lattiarakenteesta olevasta Toja-levystä otettiin materiaalinäytteitä. Tulokset on esitetty kohdassa 3.13 *Materiaalinäytteiden mikrobianalyysit* (M10 ja M11). Materiaalinäytteessä havaittiin osittain heikkoja viitteitä mikrobivauriosta.

| M10 | RA26 | Toja-levy, yläpinta | alapohja, pintalaatan alapuoli | Asuntola 2. Huone 184 | Ei viitettä vauriosta |
| M11 | RA26 | Toja-levy, alapinta | alapohja, pintalaatan alapuoli | Asuntola 2. Huone 184 | <b>Heikko viite vauriosta</b> |

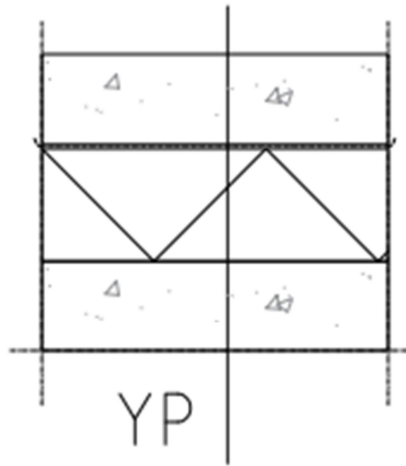
**Kuva 42.** Periaatepiirros, päärakennuksen 3. Kerroksen/ullakon yläpohja/palopermanto RA32 (tila 336)

- Lattiarakenteessa olevasta Toja-levystä otettiin materiaalinäytteitä. Tulokset on esitetty kohdassa 3.13 Materiaalinäytteiden mikrobianalyysit (M5 ja M6). Materiaalinäytteissä havaittiin heikko viite mikrobivauriosta.
- Rakenteessa ei havaittu kohonneita kosteusarvoja.

| M19 | RA32 | Tervapaperi | yläpohja, palopermanto, pintalaatan alapuoli | Asuntola 2. Kuivatusullakko 336 | <b>Viite vauriosta</b> |
