# TUTKIMUSSELOSTE

## Inarin koulu ja monitoimikeskus

**PBM Oy**

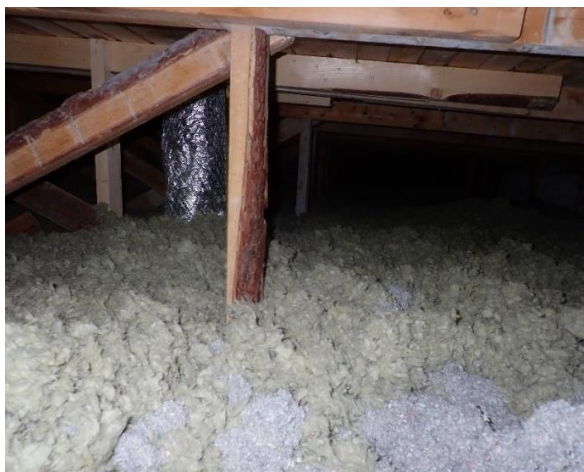
*Kuva 9, monitoimitalo yläpohja, joen puoleinen pääty. Eristeenä mineraalivillaa sekä paikoin myös selluvillaa, yhteensä noin 200 mm.*

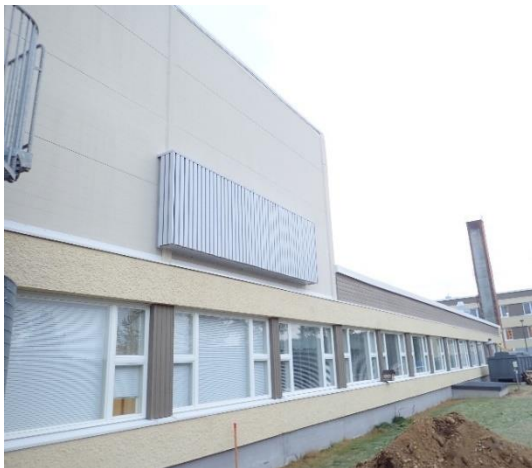
*Kuva 13, koulurakennus, joen puoleinen sivu.*

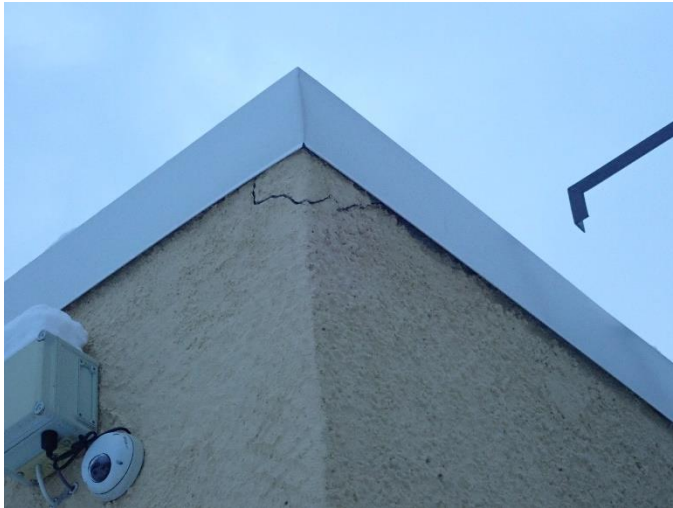
Koulurakennuksen seinissä havaittiin muutamassa kohtaa halkeilua. Suurimmat halkeamat esiintyivät lasikäytävän monitoimitalon puoleisessa päädyssä.

Kuva 17, koulurakennus, lasikäytävän viereisten luokkien monitoimitalon pääty, joen puolella.

Ulkoseinärakenteissa havaittiin muutamissa kohdin halkeilua kevytbetonirakenteissa, halkeamat on syytä paikata ennen vaurioiden laajenemista.

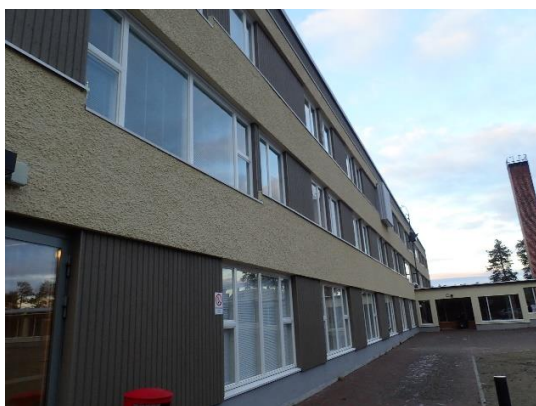
Kuva 21, monitoimitalon julkisivua, sisäpihan puoli

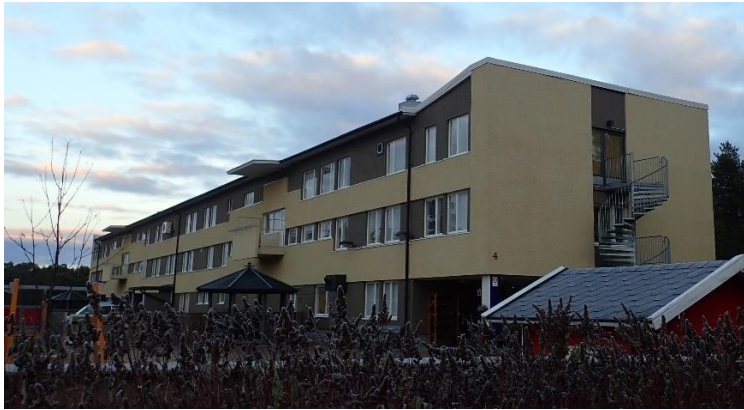
*Kuva 22, monitoimitalo, päiväkotien ulkoilupihojen puoli*

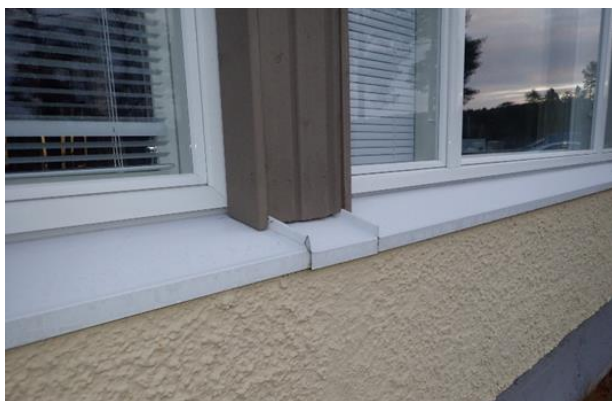
*Kuva 30, Ikkunat ja ikkunapellitykset pääosin hyväkuntoiset*

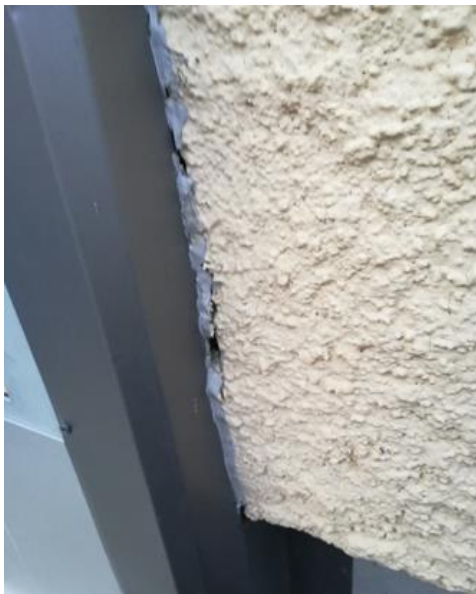
*Kuva 33, oven saumauksissa epätiiveyksiä*

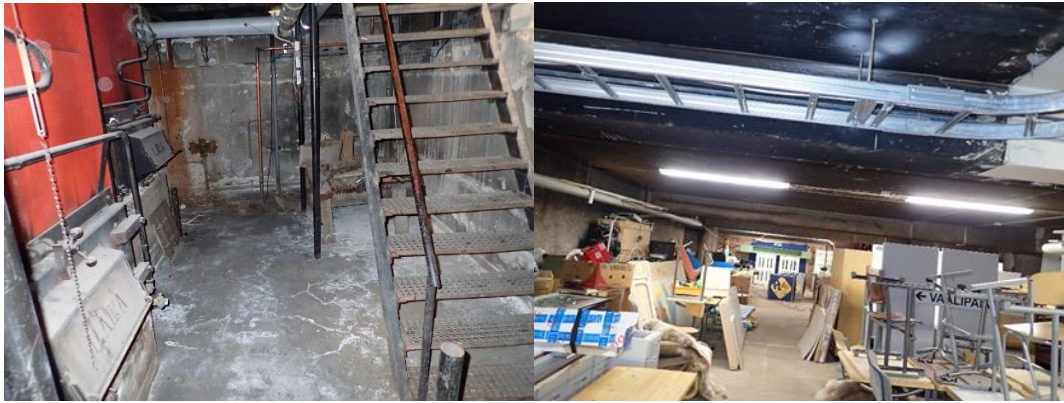
*Kuvassa 41, yleiskuvaa alimmasta kellaritasosta, kuvassa 42 ylempältä tasolta*

Aikaisemmin käytössä olleen puulämmityksen takia seinä- ja kattopinnat ovat yleisesti nokiset. Tilassa on säilössä myös remonttitarvikkeita kuten maaleja ja avattuja villapakkauksia. Tilassa oli säilytyksessä myös kausikoristeita sekä talviurheiluvälineitä.

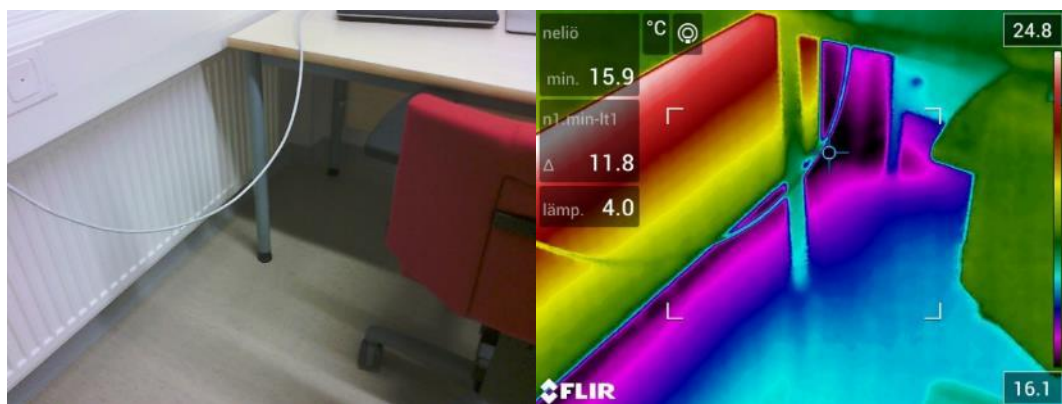
Kuva 54. A146 seinän ja lattian liitoksessa viilentymää. Ulkolämpötila +2,2

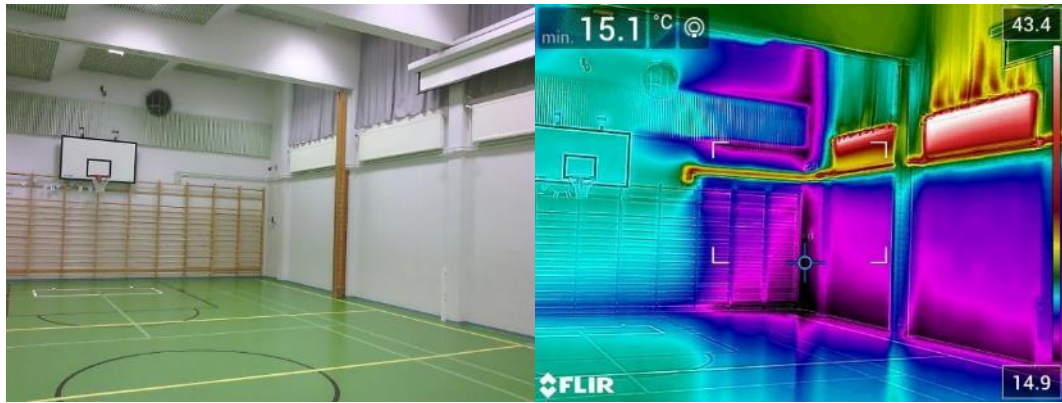
Kuva 59. Liikuntasali, 1-kerroksisen rakennuksen sivu. Kuvasta havaittavissa kohta, josta 1-kerroksinen osio alkaa. Ulkolämpötila -10,5

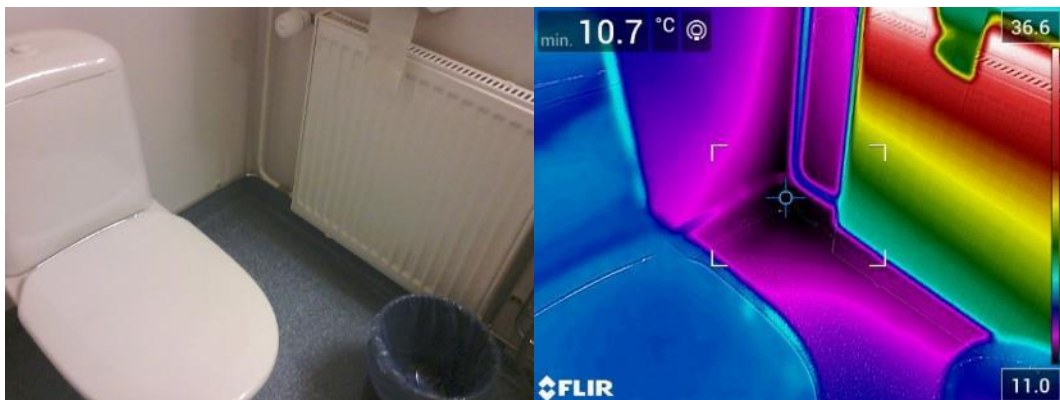
Kuva 61. A133 ulkoseinän nurkassa viilentymää. Ulkolämpötila -10,5

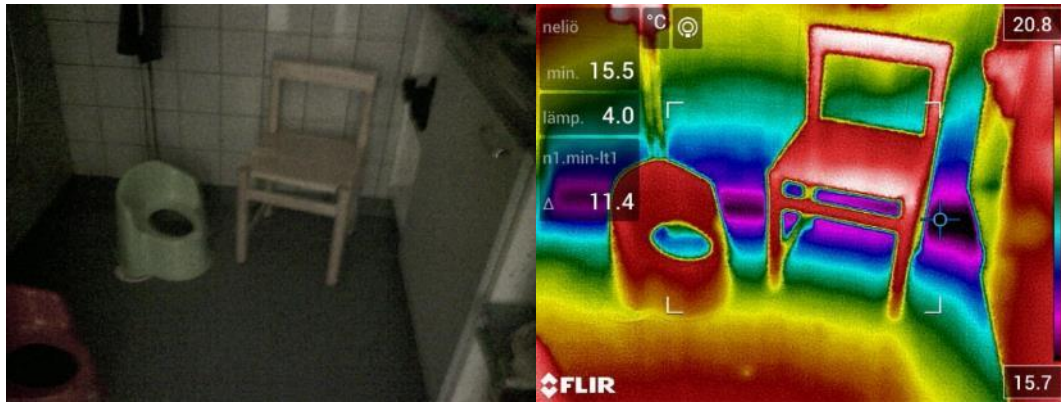
Kuva 64. B103 seinän ja lattian liitoksessa viilentymää. Ulkolämpötila +2,2

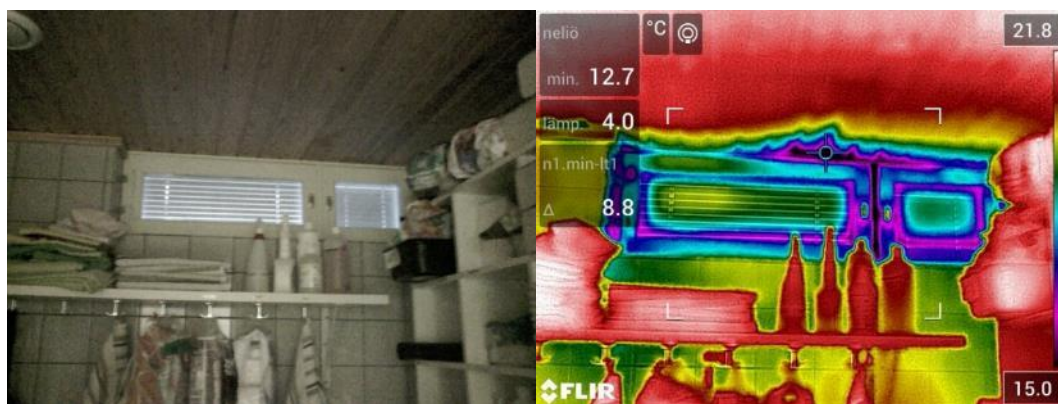
Kuva 65. B103 Ikkunassa ilmavuotoa. Ulkolämpötila +2,2

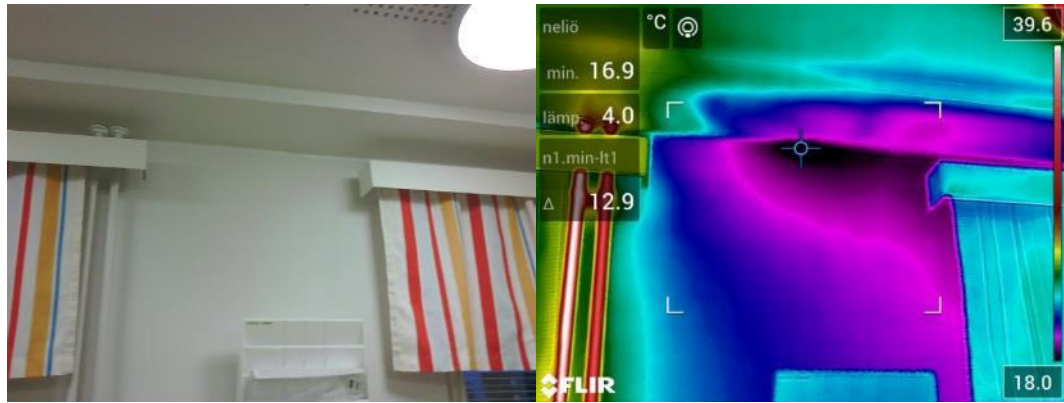
Kuva 67. B111 ulkoseinän ja välipohjan liitos viilentymää. Ulkolämpötila +2,2

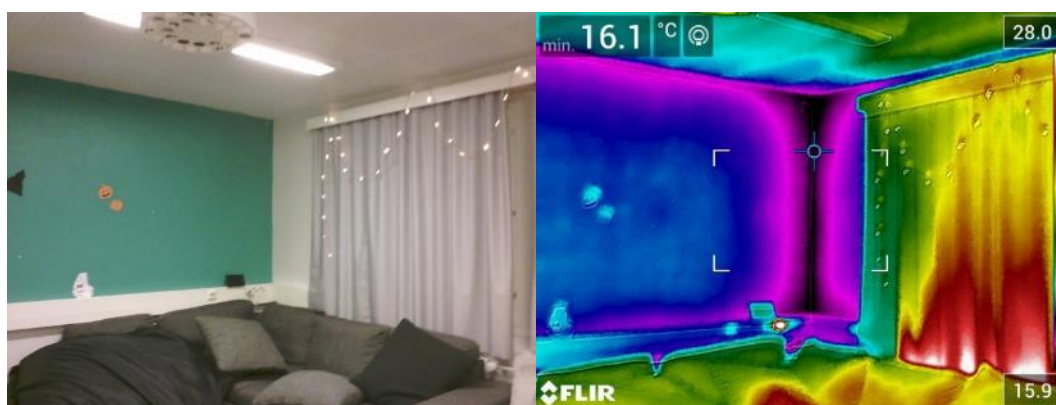
Kuva 81. B359 ulkoseinän ja yläpohjan liitoksessa viilentymää. Ulkolämpötila -10,5

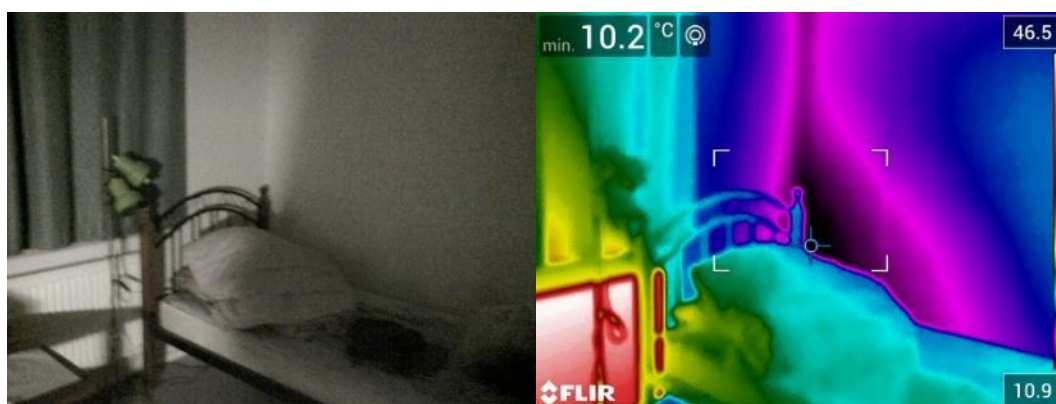
Kuva 83. B329 iv-konehuonetta vasten olevassa ulkoseinässä nurkassa viilentymää. Ulkolämpötila -10,5

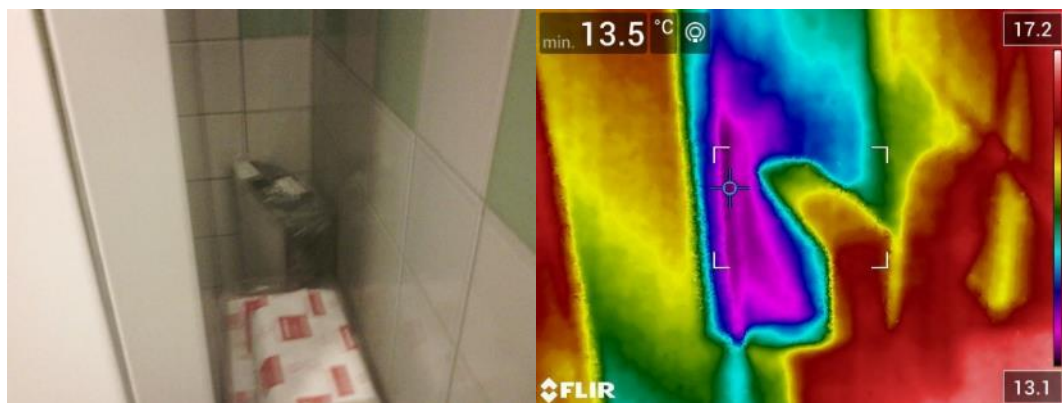
Kuva 86. B303 IV-koneen takana ulkoseinässä viilentymää. Ulkolämpötila -10,5

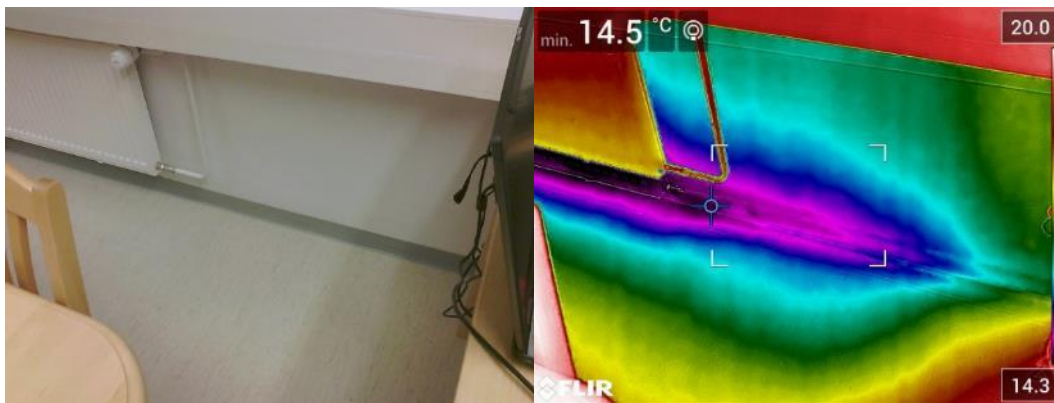
Kuva 88. B201 ulkoseinän ja välipohjan liitoksessa viilentymää. Ulkolämpötila -10,5

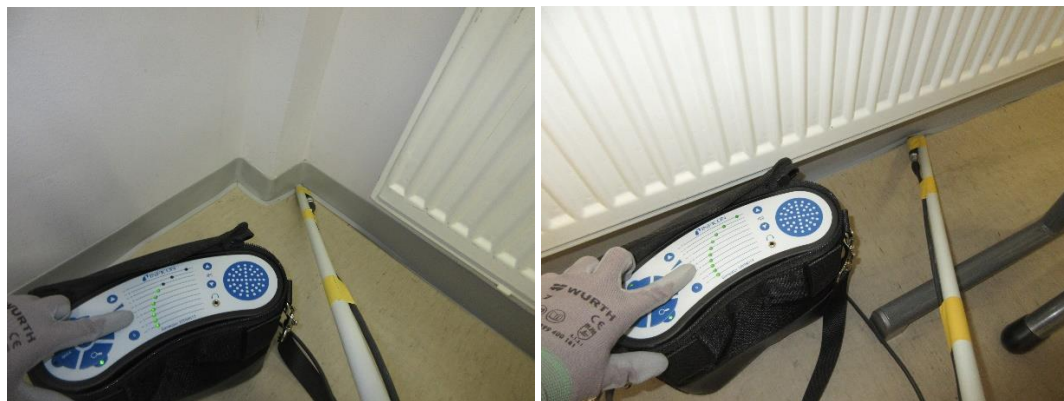
*Kuvat 92 ja 93, tila 154, ulkoseinälinjalla kattavasti runsasta vuotoa lattialistan reunoilta*

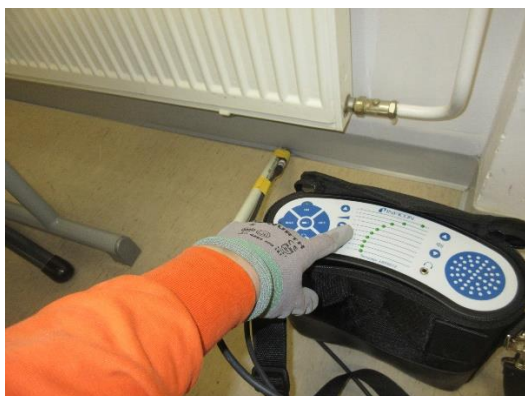
Kuva 94, tila 154, ulkoseinälinjalla kattavasti runsasta vuotoa lattialistan reunoilta

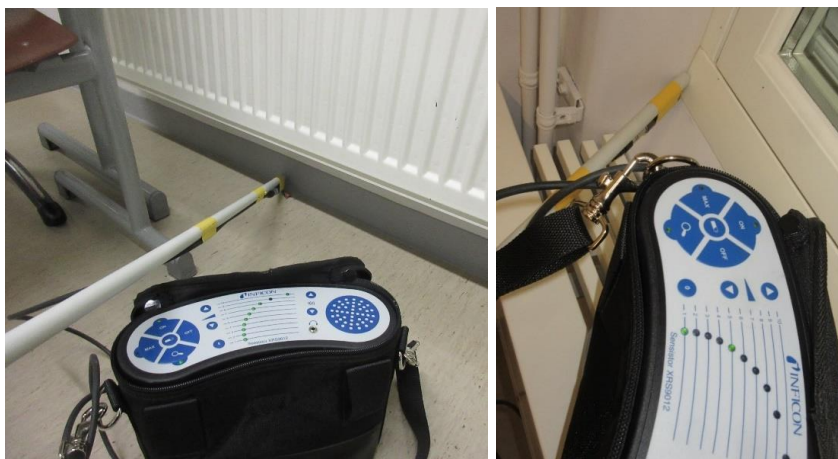
Kuvat 95 ja 96, tila A117, ulkoseinälinjalla lattialistan reunalta kohtalaista, ikkunoiden karmeilta lievää vuotoa. Alipaine mittaushetkellä n. -3,5 Pascalia ulkoilmaan nähden.

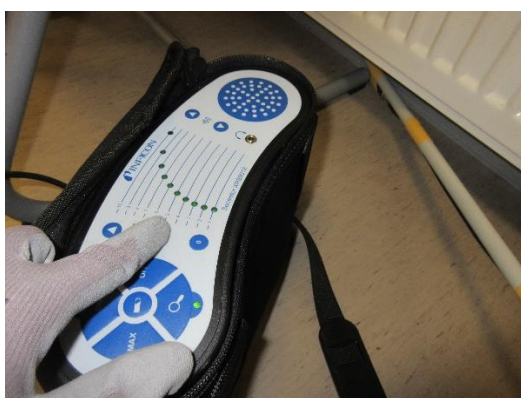
Kuvat 102 ja 103, tila B106 (päiväkoti Tammukat). Kattavasti runsasta sekä kohtalaista vuotoa lattialistan reunoilta.

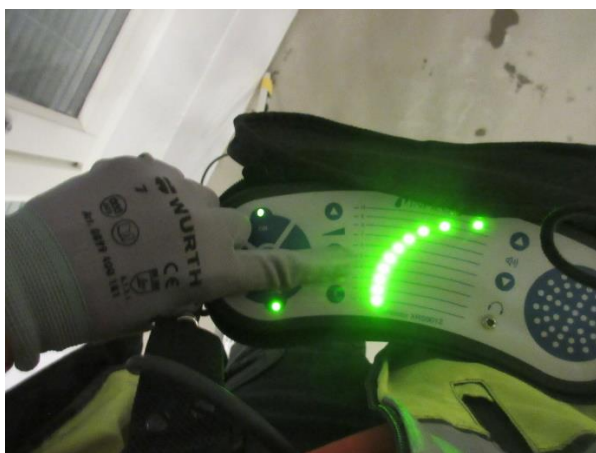
Kuva 106, ruokala. Kattavasti runsasta sekä kohtalaista vuotoa ulkoseinällä.

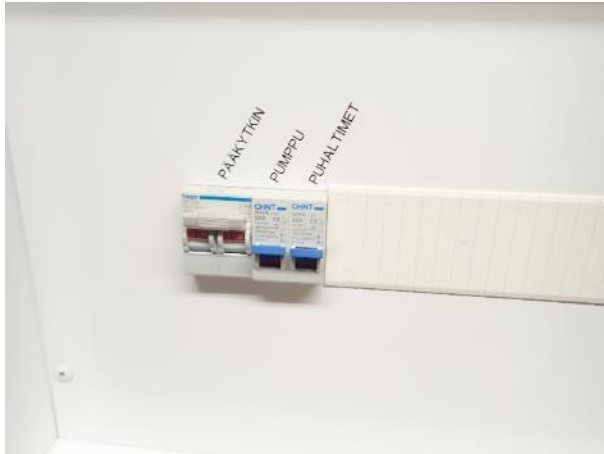
Kuva 114. IV-koneen virtakytkimet päällä

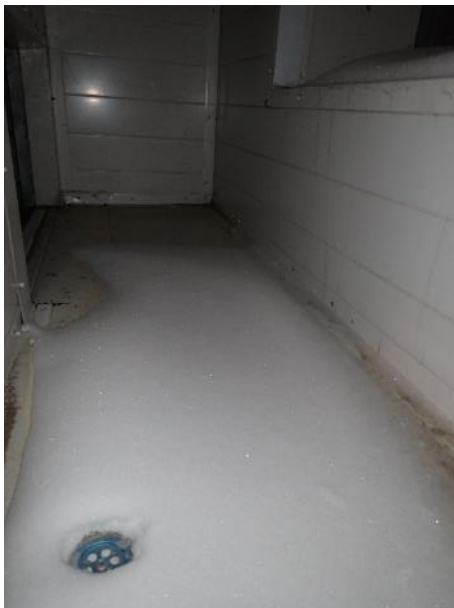
IV-kone toiminnassa. Tilassa säilytyksessä varasuodattimia, mutta pääsääntöisesti tila on siisti. Suodattimet vaihdettu 1.11.2018. Tuloilmakammiossa runsaasti lunta pohjalla. Tuloilmakammioista tulisi poistaa lumet säännöllisesti koko talven, mutta viimeistään keväällä, kun kelit alkaa lämpenemään ja öisin on vielä pakkasta, jottei tuloilmakammion sulavesi viemäri jäädy umpeen aiheuttaen veden virtaamista ilmastointikoneeseen ja suodattimille. Tuloilmakammion pelti-villa-pelti elementtien saumat ovat silmämääräisesti tarkasteltuna tiiviit.

*Kuva 119. Tuloilmakammiossa runsaasti lunta*

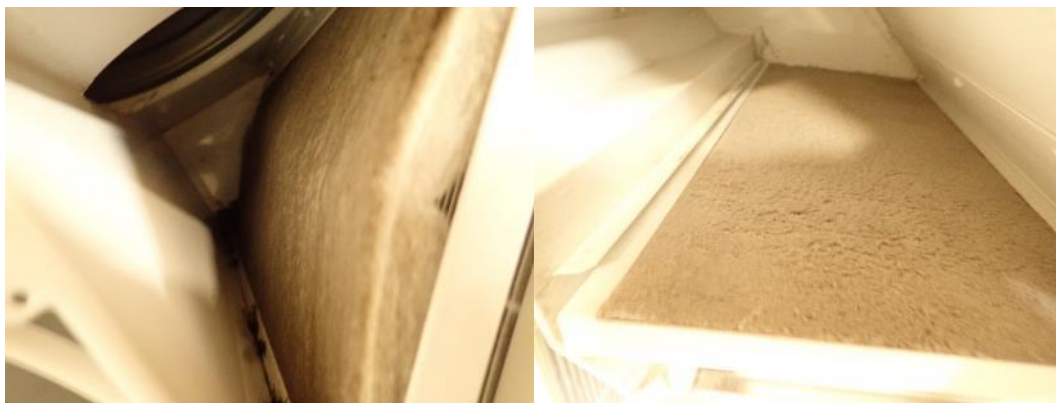
Ilmanvaihtokone LTO:lla. Kone ei toiminnassa. Suodattimet ovat tukossa ja vaihtoa vailla.

Kuva 120. Tulo- ja poisto karkeasuodattimet tukossa

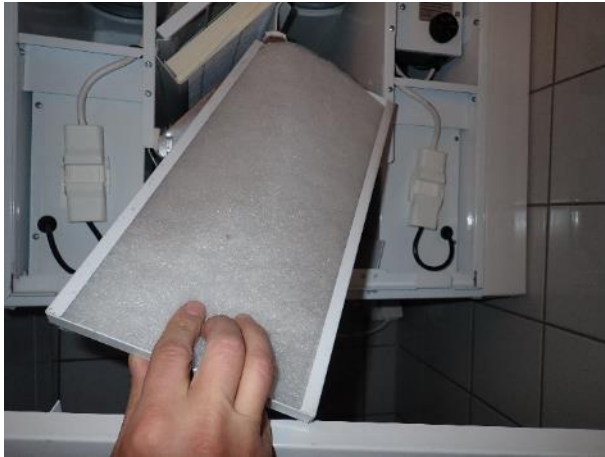
*Kuva 123. Tilan B308 suodattimet puhtaat*

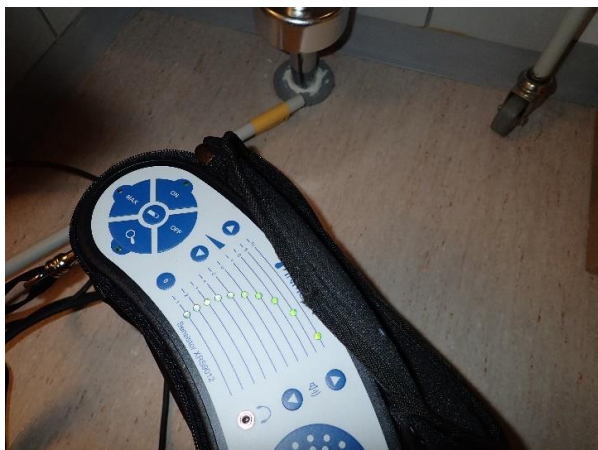
*Kuva 130. Tila B209, vuotoa viemäriputken tulppaukselta*

Vuotava viemärijärjestelmä on tiivistettävä. On syytä tarkastella myös muut alueen vastaavat liitokset.

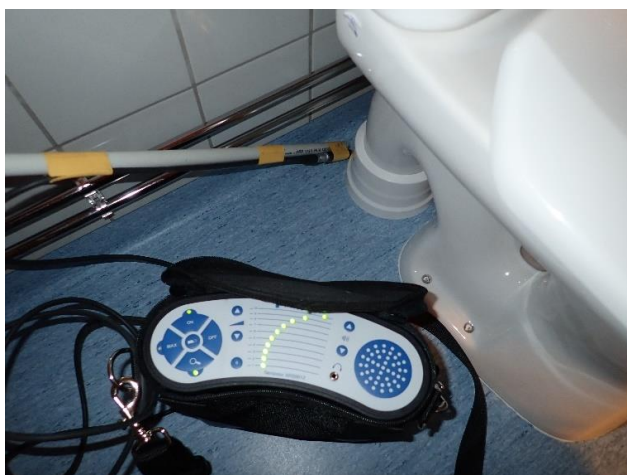
*Kuva 132. Tila B208, vuotoa wc-istuimelta*
