## TUTKIMUSSELOSTE

Inarin koulu ja  
monitoimikeskus,  
jatkotutkimukset

**PBM Oy**

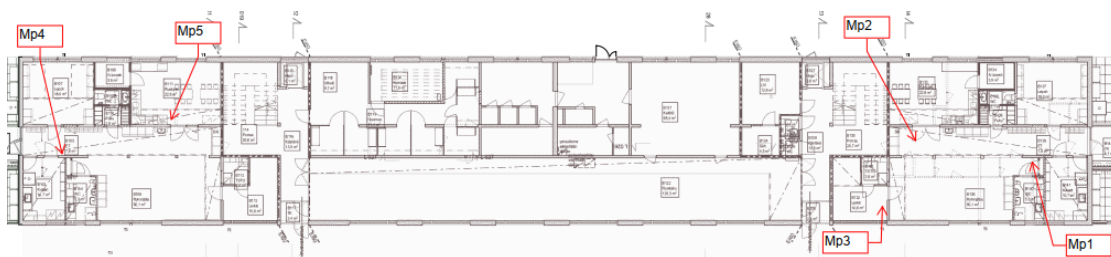
Päiväkotien alapohjarakenteisiin suoritettiin rakennekosteusmittauksia, joilla haluttiin varmistaa, ettei rakenteessa ole haitallisessa määrin kosteutta. Koska pintakosteusmittauksissa ei havaittu merkittäviä kohoamia, mittapisteet sijoitettiin niin, että osa mittapisteistä sijaitisi alkuperäisen alapohjarakenteen alueella, osa täytetyn kanaalin kohdalla. Rakennekosteusmittapisteet porattiin ja holkitettiin 26.6.2019. Mittaukset suoritettiin 1.7.2019.

Mittapisteiden viitteelliset sijainnit ja mittaustulokset on esitetty alla olevissa kuvissa ja taulukoissa.

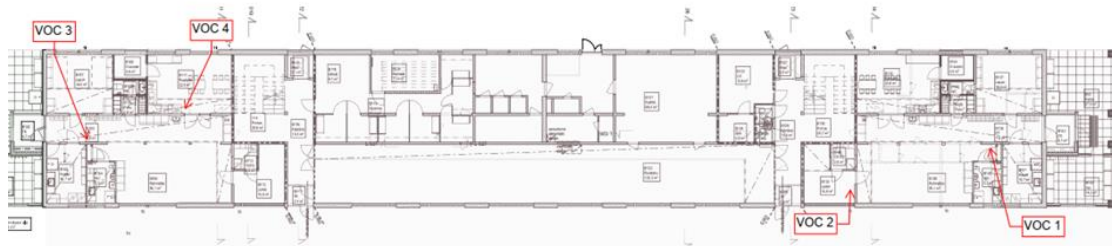
Päiväkotien lattiamatoista otettiin neljä kappaletta VOC-materiaalinäytteitä, näytteenottopisteiden viitteelliset sijainnit alla olevassa pohjakuvaotteessa. Tulokset ovat nähtävillä alla olevissa taulukoissa, analyysivastaus kokonaisuudessaan liitteenä 2.

Kuva 43, VOC-näytteenottopisteiden viitteelliset sijainnit
