# Ivalon keskusta-alueen esteettömyyssuunnitelma

Raportti 15.8.2022

# Kartoitettu alue sekä havaitut ongelmat.

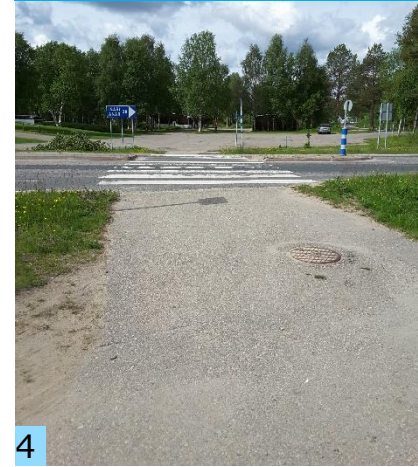
Suojatiellä ei reunatukia Koppelontiellä, suojatiemerkinnot kuluneet.

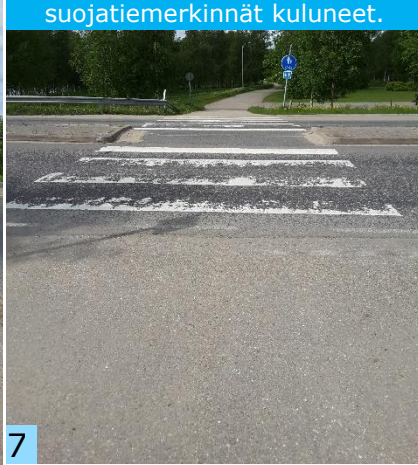
Väylän ja ajoradan välistä puuttuu reunatuki Inarijärventien varressa.

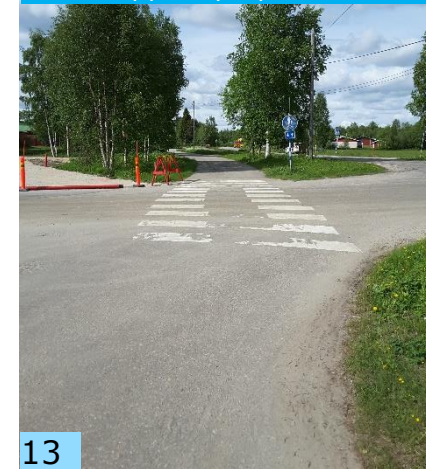
13

Suojatiellä ei ole reunatukea, suojatiemerkinnyt ovat  
kuluneet.

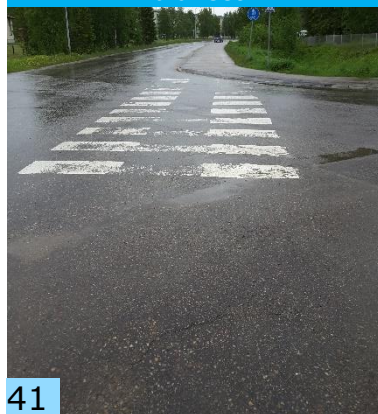
41

Sairaalantiellä reunatuki on liian korkea toiselta puolelta, toinen puoli johtaa pusikkoon.

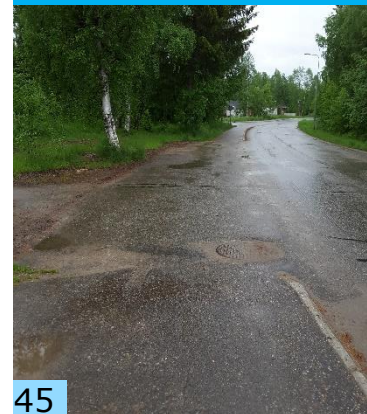
45

Suojatie johtaa pusikkoon pohjoisreunasta Kaamostiellä.

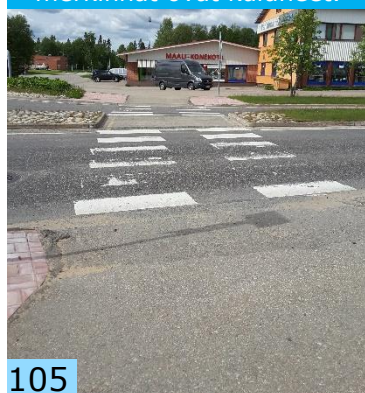
105

Suojatien reunatuki puuttuu Ivalonttiellä, merkinnät ovat kuluneet.

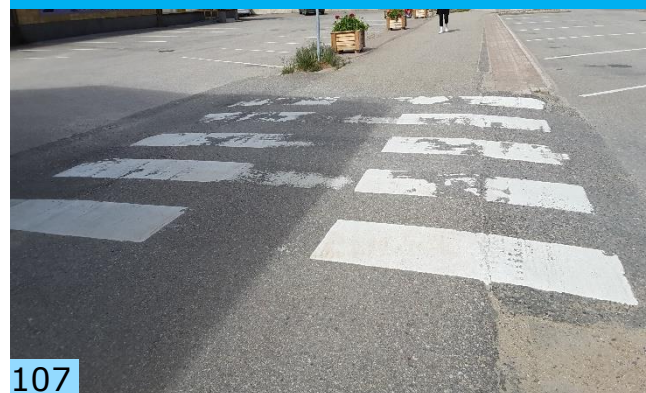
107

Suojatien reunatuki puuttuu Ivalontien varrella, merkinnät ovat kuluneet.

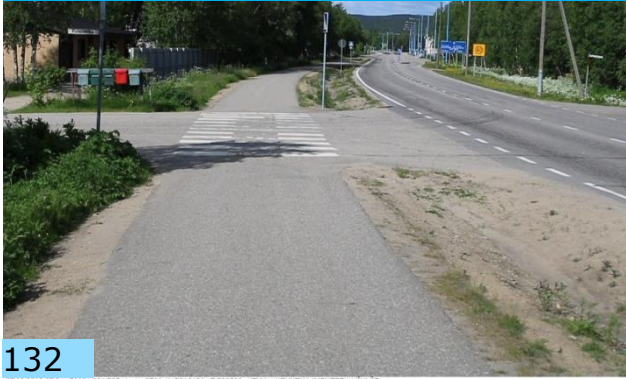
132

Suojatien reunatuki puuttuu Palolantiellä.

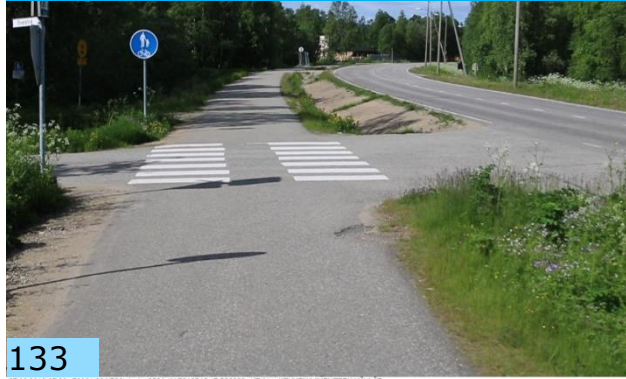
133

Suojatien reunatuki puuttuu Ilvestiellä.

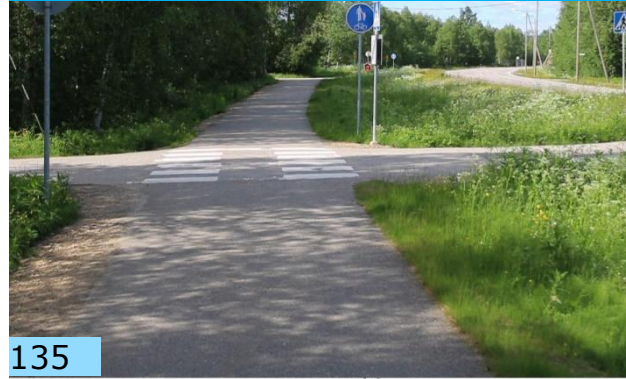
135

Suojatien reunatuki puuttuu Patunankiepillä.

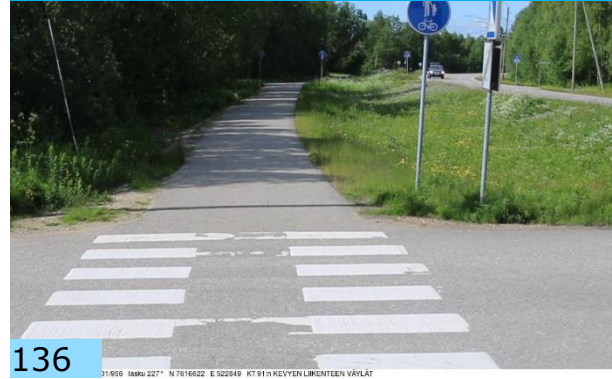
136

Suojatien reunatuki puuttuu Pikkupatunantiellä.

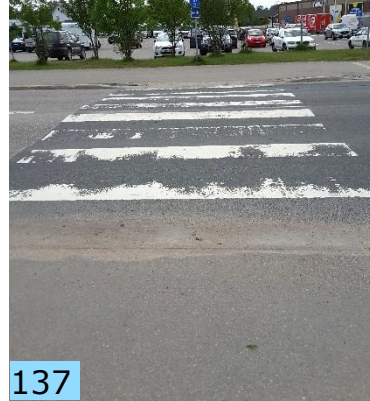
137

Suojatien reunatuki puuttuu Petsamontiellä.

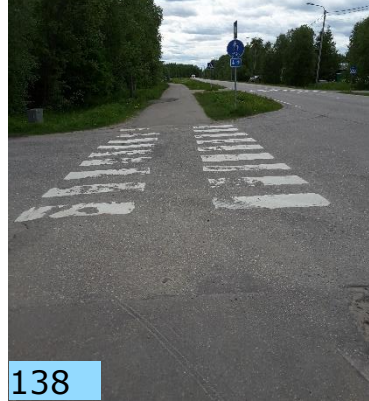
138

Suojatien reunatuki puuttuu Mukkavuopajantiellä.

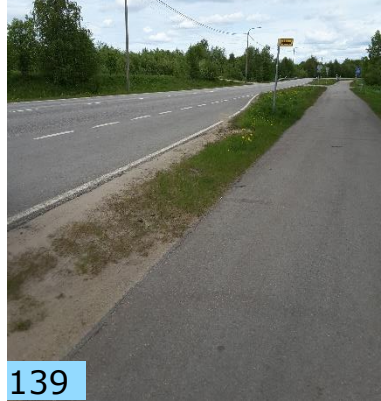
139

Ei kunnollista jalankulun väylää pysäkillä Petsamontien varrella.

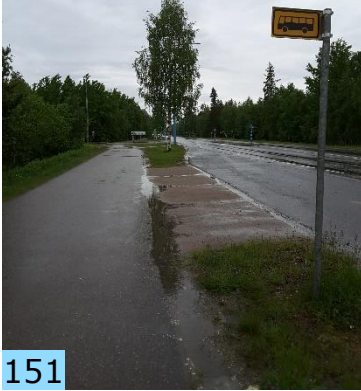
151

Pysäkkiä ei ole korotettu  
Ivalontien varrella, vesi  
seisoo pysäkin alaosassa.

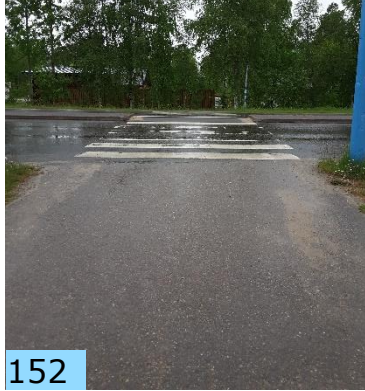
152

Suojatien reunatuki  
puuttuu Ivalontielle,  
merkinnät kuluneet.

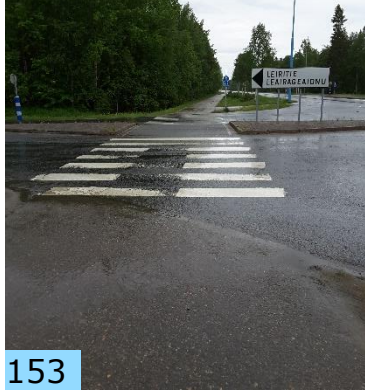
153

Suojatien reunatuki  
puuttuu Leiritiellä,  
merkinnät kuluneet.

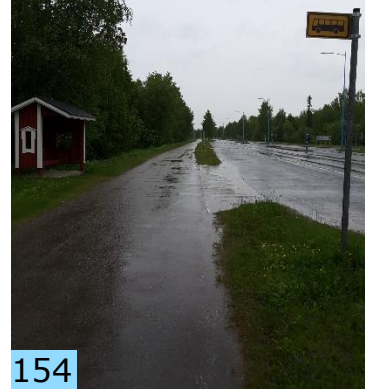
154

Pysäkkiä ei ole korotettu  
Ivalontien varrella,  
kuivatusongelma.

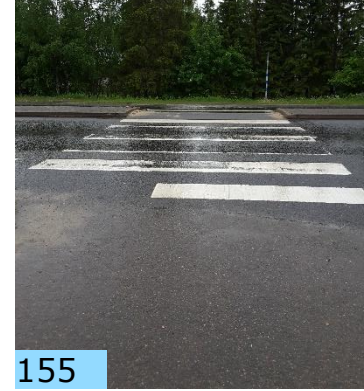
155

Suojatien reunatuki  
puuttuu Ivalontielle,  
merkinnät kuluneet.

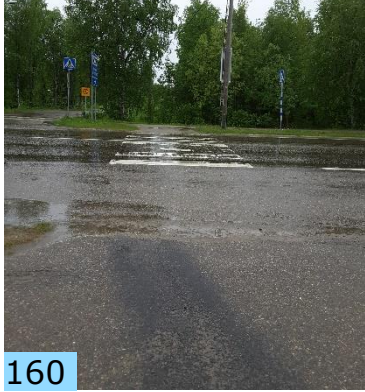
160

Suojatien reunatuki  
puuttuu Ivalontielle,  
merkinnät kuluneet.

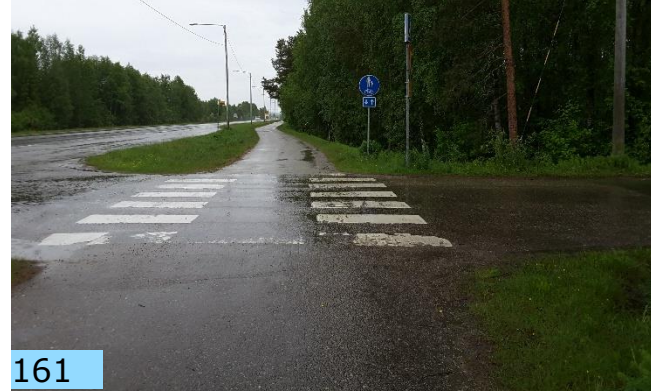
161

Suojatien reunatuki puuttuu Näverniementielle.
