# Saariselän keskusta-alueen esteettömyyssuunnitelma

Raportti 15.8.2022

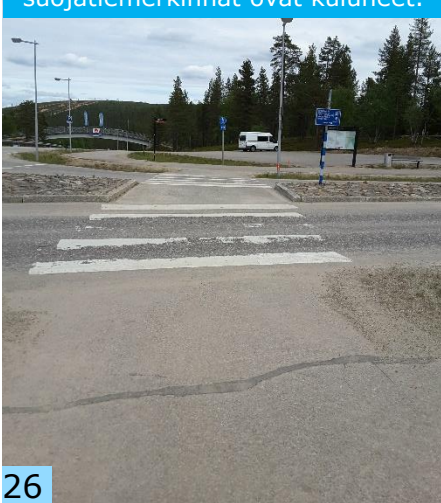
26

Suojatien reunatuki puuttuu Saariseläntiellä, suojatiemerkinnyt ovat kuluneet.

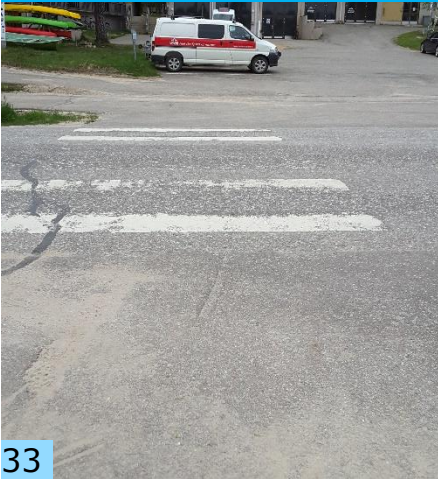
Suojatien reunatuki puuttuu Saariseläntiellä, suojatiemerkinnot ovat kuluneet.

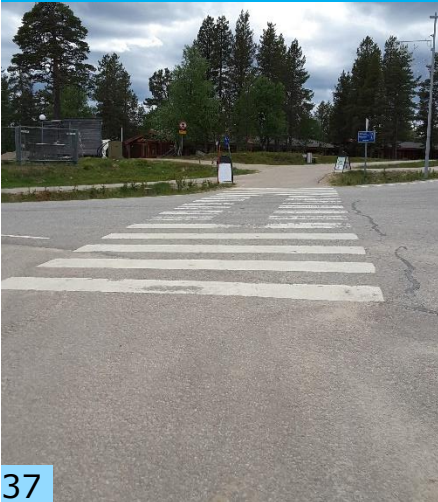
Suojatien reunatuki puuttuu Lutonttiellä. Suojatie on pitkä.
