Hanke nro: 8189  
**Inspecta Oy**  
Henri Käyrä puh. 040 1979 555  
13.06.2014

# Inspecta

## KUNTOARVIO

**Kalotin oppimiskeskus-säätiö  
Saamelaisalueen koulutuskeskus (entinen emäntäkoulu)  
Jokikuja 10, 99800 IVALO**

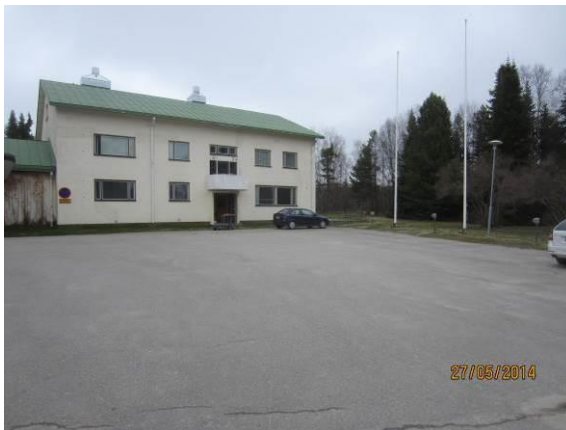
- Pihan asfalttipäällysteitä on paikoin korjattu ja kokonaisuudessaan yleiskunto on tyydyttävä-välttävä. Päälysteissä on paikoin halkeamia ja routavaurioita, jotka on syytä korjata ja päällysteiden laajempi uusiminen on ajankohtaista viimeistään 5...15 vuoden kuluessa.
- Nurmialueiden kasvukausi ei ollut tarkastushetkellä kunnolla käynnissä. Pinnat ovat taroituksenmukaisessa kunnossa, mutta kallistuksissa rakennuksen vierustalla on puutteita. Asiaa on käsitelty tarkemmin kohdassa 1116 Kuivatusosat.

**Kuva 2.** Yleiskuva etupihasta.

- Asfalttipäällysteiden uusiminen 5...15 vuoden kuluessa tai mikäli kohteeseen tehdään laajempi peruskorjaus lähivuosina. Kustannusarvio (Etupihan asfalttialue, n. 1 500 m<sup>2</sup>)

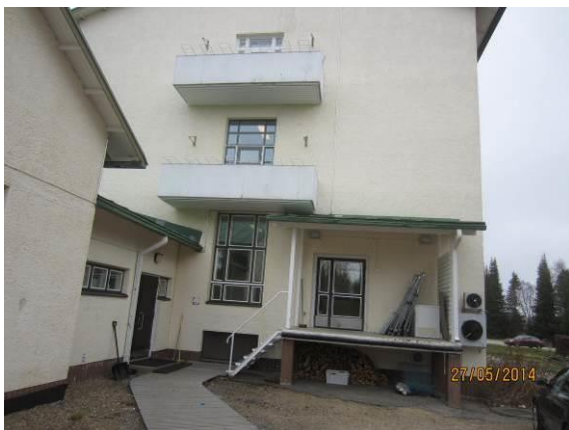
**Kuva 6.** Lastauslaituri.

- Lastauslaiturin teräsosien maalaus

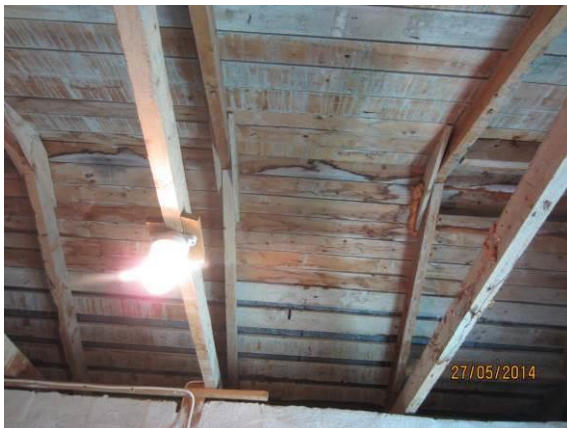
**Kuva 15.** Yleiskuva yläpohjatilasta.

| • Yläpohjien lisälämmöneristystä tulevassa korjauksessa on syytä harkita. Lisäeristys esimerkiksi 200 mm mineraalivillalla kustantaisi noin | 15 000 € |
| • Yläpohjien korjaus vaurioalueilta (korjauksen laajuus ja toteutustapa selviää vasta kuntotutkimuksen ja korjaussuunnittelun myötä). Karkea kustannusarvio | 30 000 € |

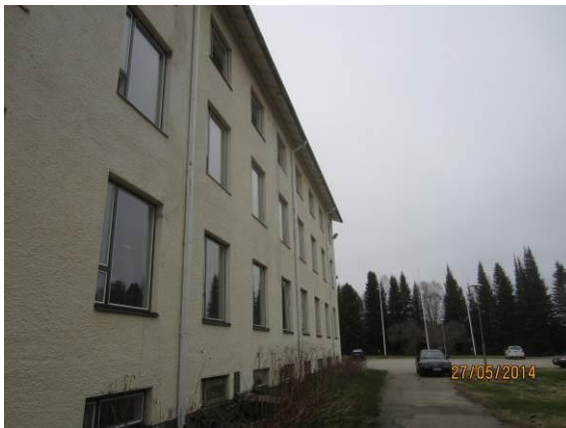
**Kuva 17.** Yleiskuva julkisivusta.

- Julkisivujen kuntotutkimus. 8 000 €
- Julkisivukorjaus (paikkakorjaukset + pinnoitus, tarkentuu kuntotutkimuksen myötä). 60 000 €

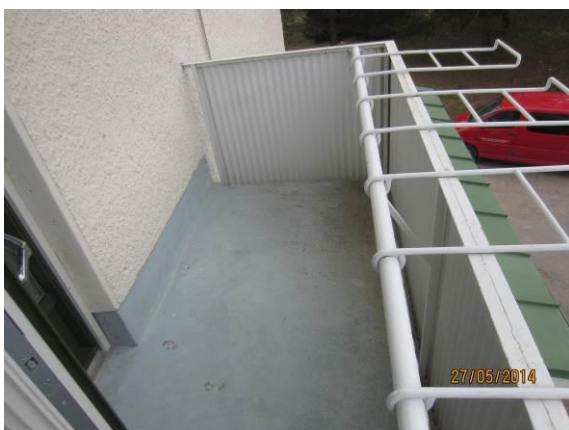
**Kuva 27.** Yleiskuva, parveke.

- Parvekkeiden kuntotutkimus julkisivurakenteiden kuntotutkimuksen yhteydessä.

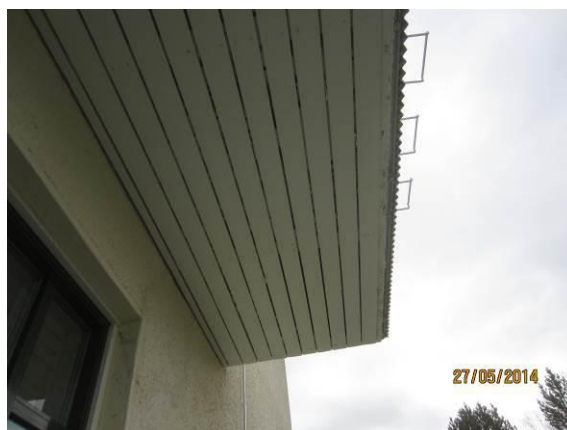
**Kuva 28.** Parvekkeiden alapinnassa on lautaverhoaus.

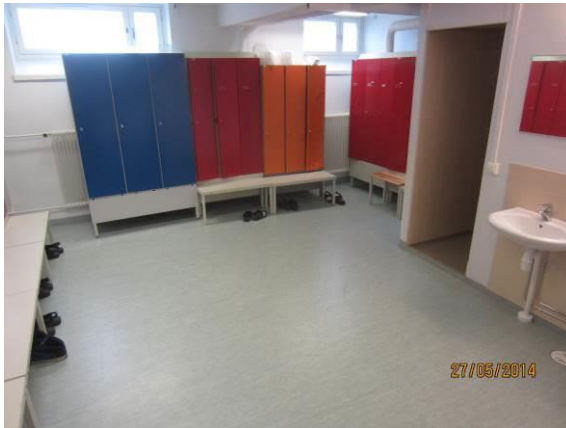
- Kokonaisuudessaan kellarin tilapinnat alkavat olla etenkin alkuperäisiltä osin laajan peruskorjauksen tarpeessa. Tiloissa oli lisäksi viitteitä mahdollisesta kosteusrasitukselta (lattiat), joten kellarikerroksen laajempaan peruskorjaukseen on syytä varautua. Ala-

**Kuva 33.** Kellarin sosiaalitala.

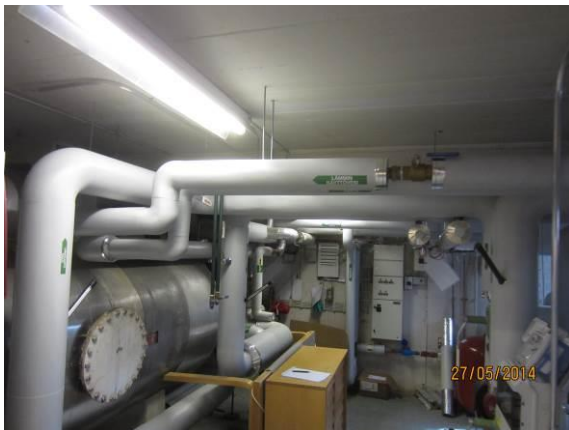
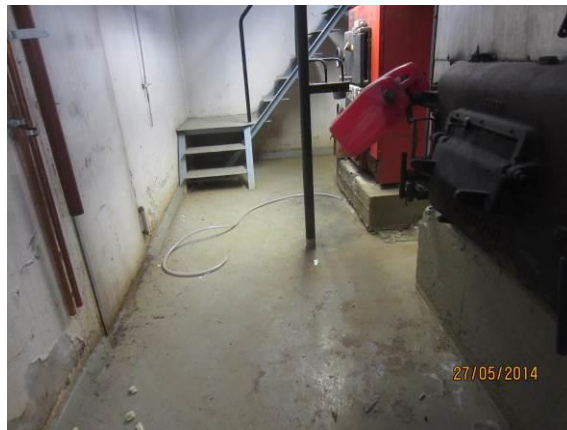
- Alkuperäiset keskuslämmityskattilat ovat käyttämättöminä paikoillaan.
- Kaukolämpövaihtimilla on laskennallista käyttöikää jäljellä noin kymmenen vuotta.
- Putkistoeristeiden kunto on tyydyttävä

**Kuva 51.** Yleiskuva, lämpökeskus.

**Kuva 52.** Yleiskuva, lämpökeskus.

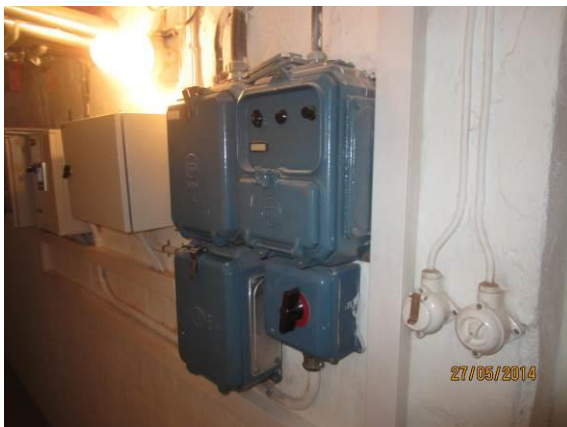
**Kuva 60.** Asuntolarakennuksen pääkeskus.

- Asuntolarakennuksen keskuksien uusiminen tulevassa peruskorjauksessa.
- Päärakennuksen vanhempien keskuksien uusimiseen on syytä varautua tarpeen mukaan tulevassa peruskorjauksessa. Uusimistarve tarkentuu hankesuunnittelun myötä.

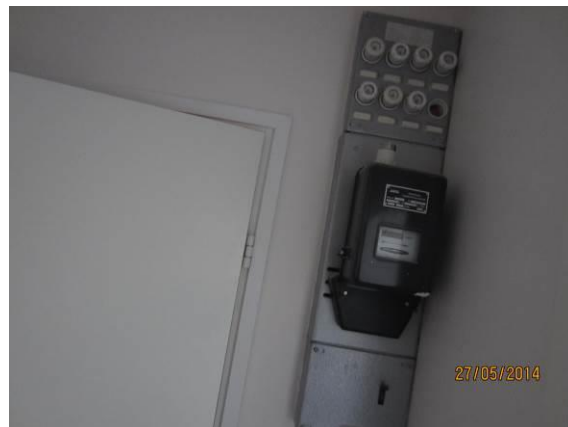
**Kuva 61.** Asuntolan huonekeskus.

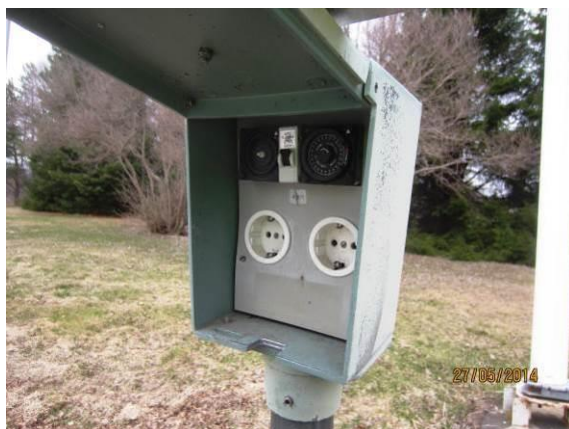
**Kuva 64.** Autolämmityspistorasia.

- Uusitaan autolämmitystolpat tulevassa peruskorjauksessa.

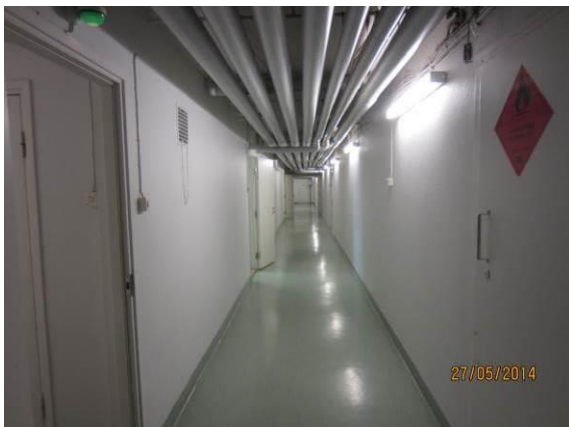
**Kuva 65.** Kellarin yleisvalaistusta.

- Uusitaan asuntolan sisävalaistus tulevassa peruskorjauksessa käyttötarkoituksen mukaiseksi.
- Päärakennuksen sisävalaistus on syytä uusita ainakin niihin tiloihin, joihin tehdään laajempi peruskorjaus.

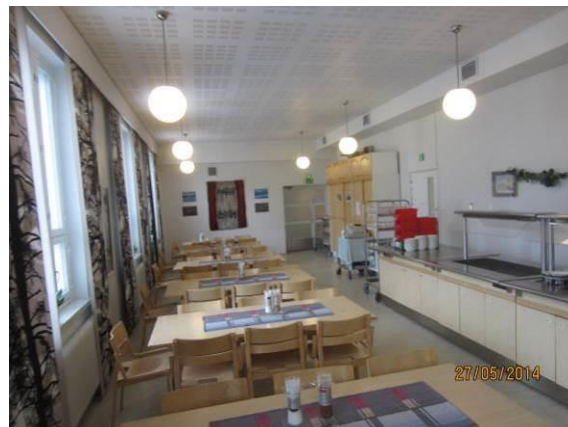
**Kuva 66.** Ruokasalin valaistusta.

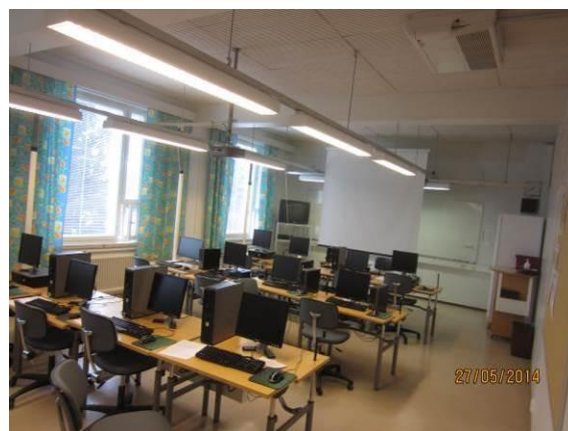
**Kuva 68.** Luokkatilan valaistusta.

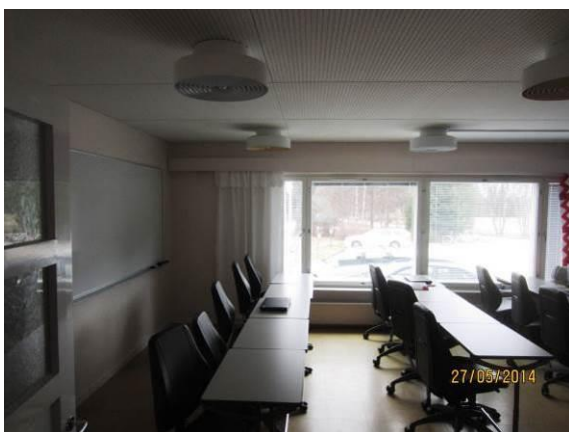
**Kuva 69.** Asuntolan opetusluokan valaisimia.

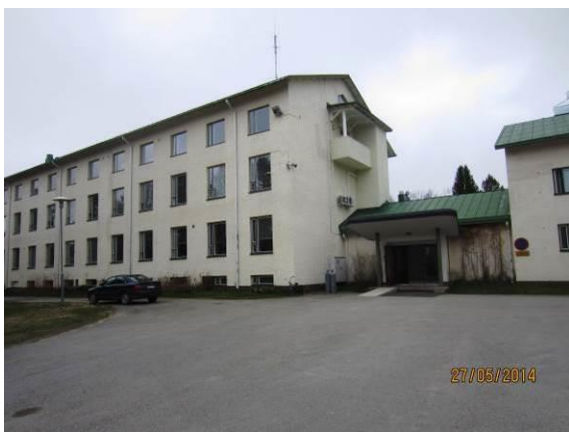
**Kuva 71.** Piha-alueen valaistusta.

- Korvataan elohopealamput korvaavalla tuotteella rikkoontumisten myötä.
- Seinä- ja katosvalaisimien uusiminen seuraavan julkisivusaneerauksen yhteydessä.

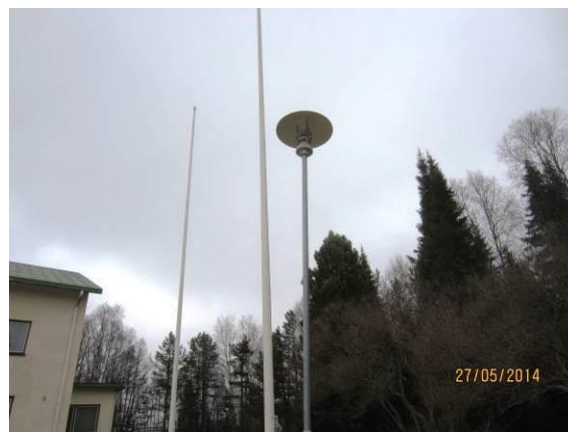
**Kuva 72.** Pylväshalaisin.

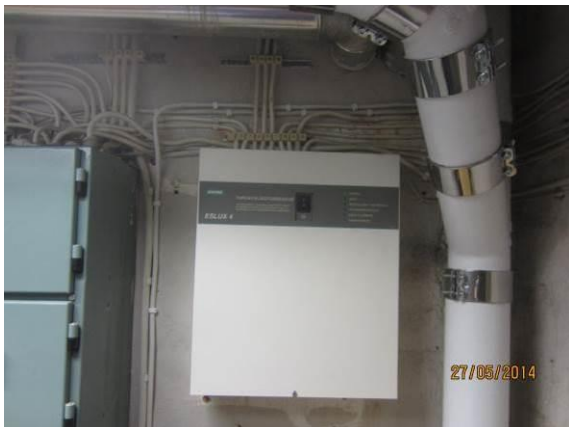
**Kuva 73.** Turvavalokeskus.

- Turvavalojärjestelmän päivitys/uusiminen peruskorjauksen yhteydessä.

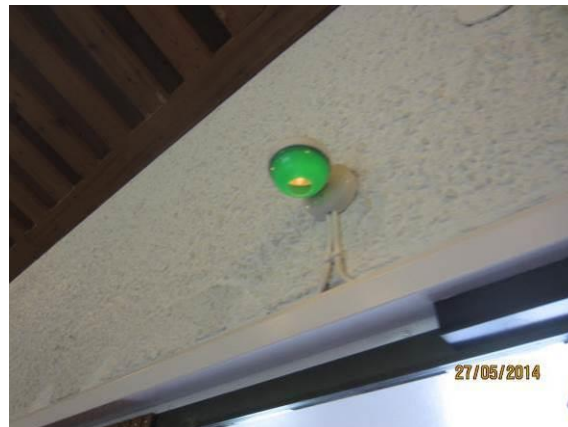
**Kuva 74.** Aulan poistumistievalaisin.

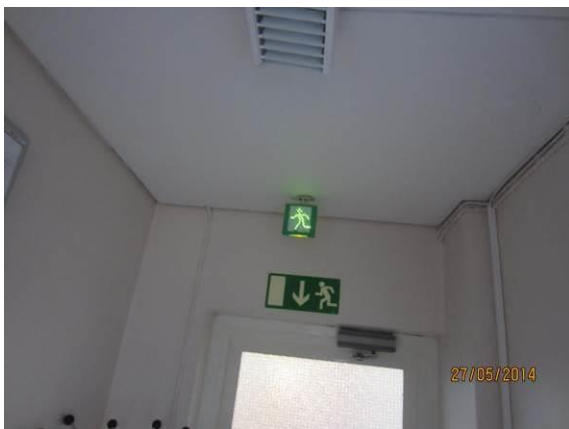
**Kuva 75.** Uusittu poistumistievalaisin.

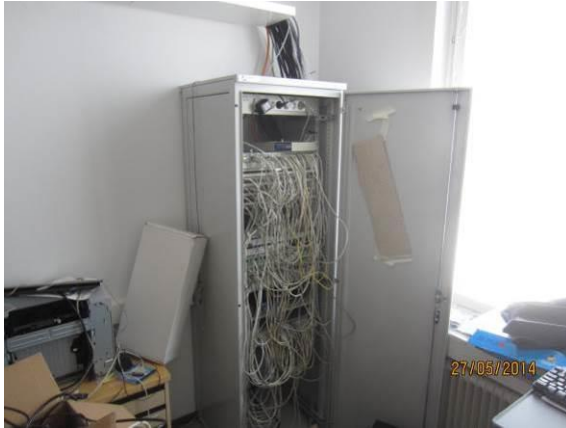
**Kuva 76.** ATK-jakokeskus.

- Rakennetaan asuntolarakennukseen käyttötarkoituksen mukaiset järjestelmät tulevassa peruskorjauksessa.

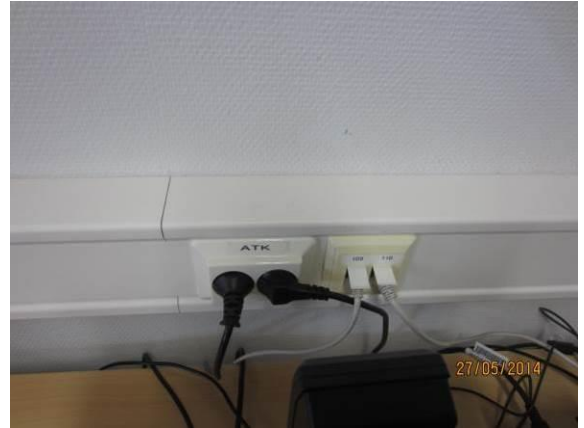
**Kuva 77.** Yleiskaapelointi.

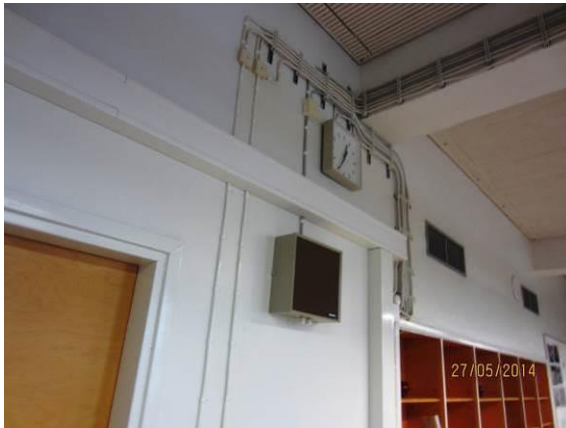
**Kuva 78.** Luokkatilojen äänentoistojärjestelmä.
