# TUTKIMUSSELOSTE

## Inarin koulu ja monitoimikeskus

**PBM Oy**

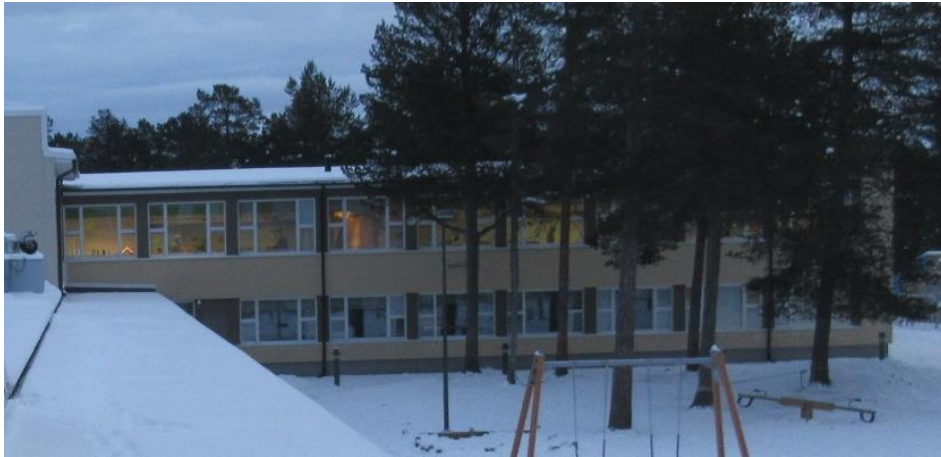
*Kuva 12. Koulurakennus, sisäpihan puoli*

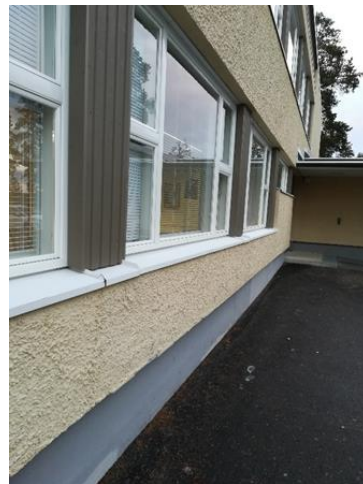
*Kuva 14, koulurakennus, etupihan puoli*

Koulurakennuksen seinissä havaittiin muutamassa kohtaa halkeilua. Suurimmat halkeamat esiintyivät lasikäytävän monitoimitalon puoleisessa päädyssä.

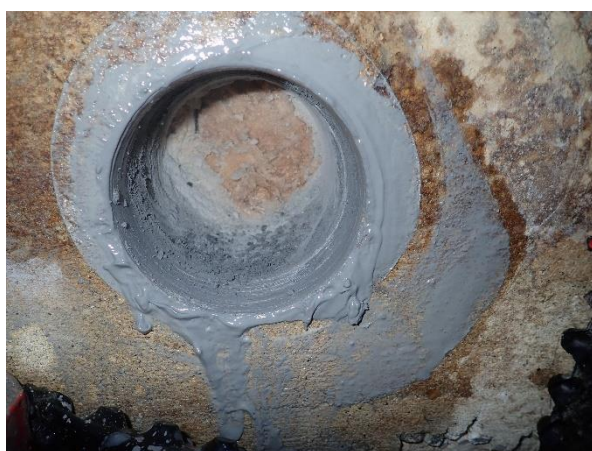
## Rakenneavaus A1

- patolevy
- betoni 120 mm
- villa 70 mm
- muovi
- betoni 130 mm
- kevytsoratäyttö

Otetussa näytteessä todettiin viite vauriosta, ote analyysivastauksesta alla olevassa kuvassa.

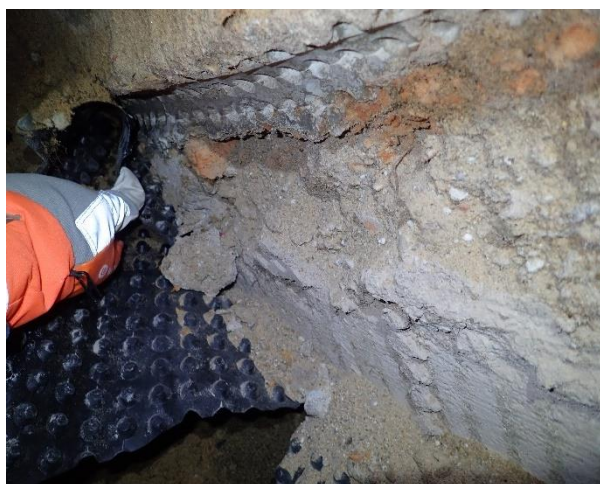
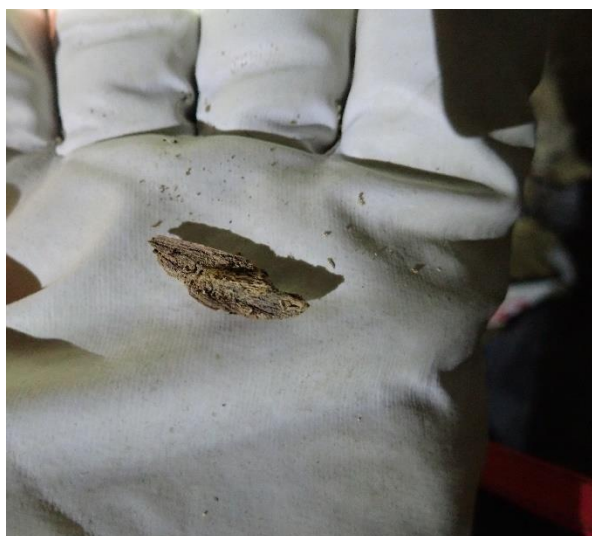
## Rakenneavaus B2

*Ylemmässä kuvassa nähtävillä avovillat, alemmassa puuta*

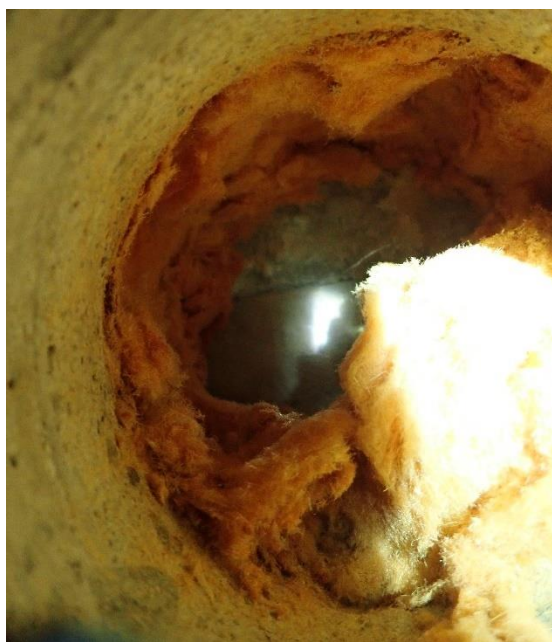
## Rakenneavaus B3

*Ylemmässä kuvassa näkyvillä muovin takana oleva puu, alemmassa avovillat*

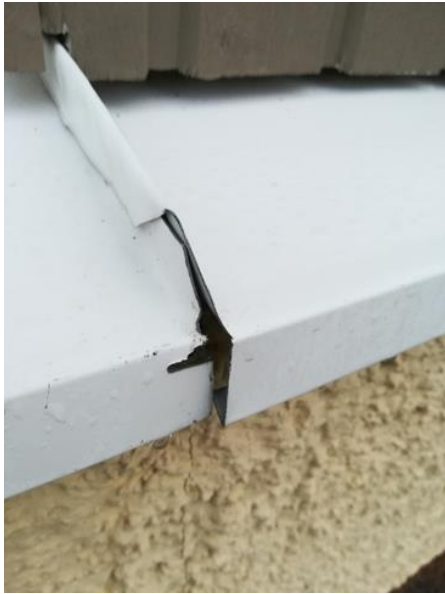
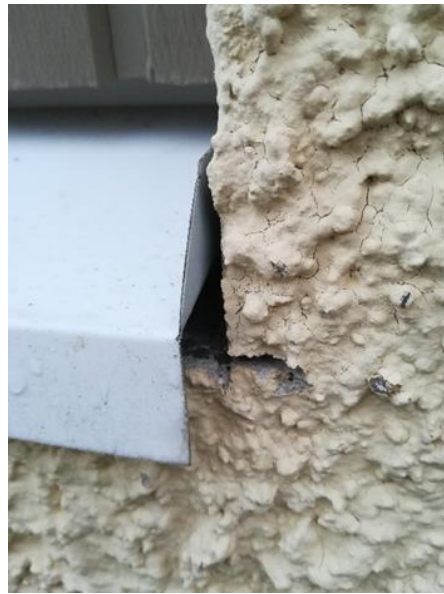
*Kuvat 31 ja 32, ikkunoiden pellityksissä epätiiveyksiä*

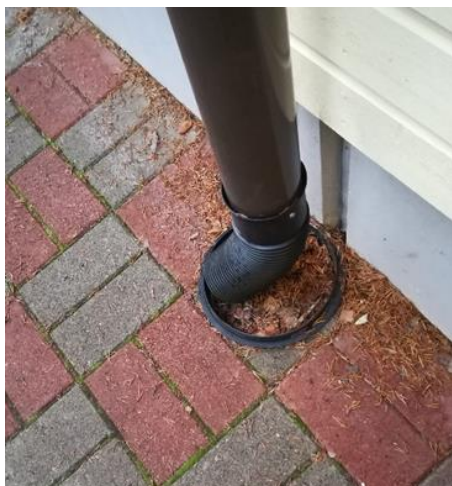
Kattojen sadevedet ohjataan sadevesikourujen ja syöksytorvien kautta hulevesikaivoihin. Ainakin syöksytorvet kaivoineen on uusittu/saneerattu joitakin vuosia sitten. Syöksytorvet on varustettu saattolämmityskaapelein, ja niissä on joustavat jatkot, jotka ohjaavat vedet kaivoille. Kaivot olivat pääosin suhteellisen puhtaat, yksittäisillä kaivoilla oli tutkimushetkellä roskasta aiheutuvaa tukkeumaa.

*Kuva 34, yksittäisillä kaivoilla tukkeumaa*

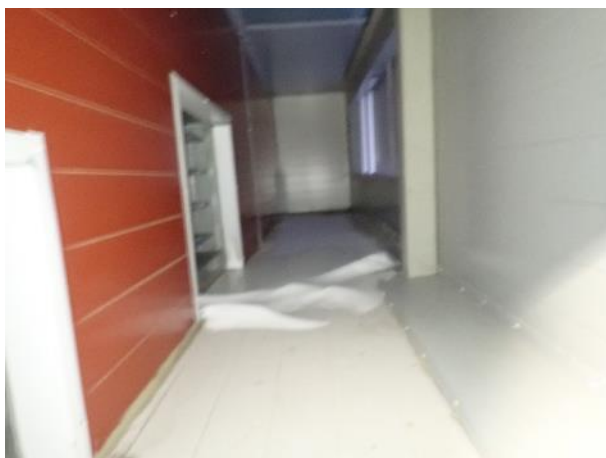
Ilmastointikonehuone on siistissä kunnossa, eikä tiloihin ole kerääntynyt ylimääräistä tavaraa. Suodattimet on vaihdettu 30.10.2018. Tuloilmakammioon on kertynyt lunta. Tuloilmakammioista tulisi poistaa lumet säännöllisesti koko talven, mutta viimeistään keväällä, kun sää alkaa lämpenemään ja öisin on vielä pakkasta, jolloin tuloilmakammion sulavesiviemäri voi jäätyä umpeen, aiheuttaen veden virtaamista ilmastointikoneeseen ja suodattimille. Tuloilmakammion pelti-villa-pelti elementtien saumat vaikuttivat aistinvaraisesti tarkasteltuna tiiviiltä.

Kuva 111. Tuloilmakammiossa lunta

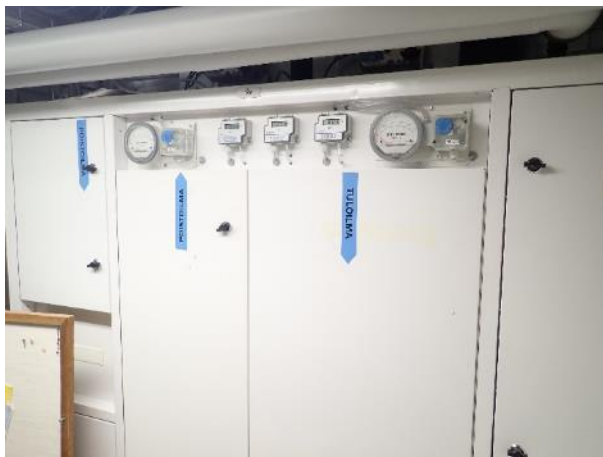
Ilmastointikone ei ole toiminnassa, vaikka virrat ovat päällä. Ilmastointikone on suljettu todennäköisesti vesivahinkoremontin vuoksi. Suodattimien vaihdon viimeisin merkintä 6.11.2014.

Kuva 113. Mittarien mukaan IV-kone ei ole toiminnassa

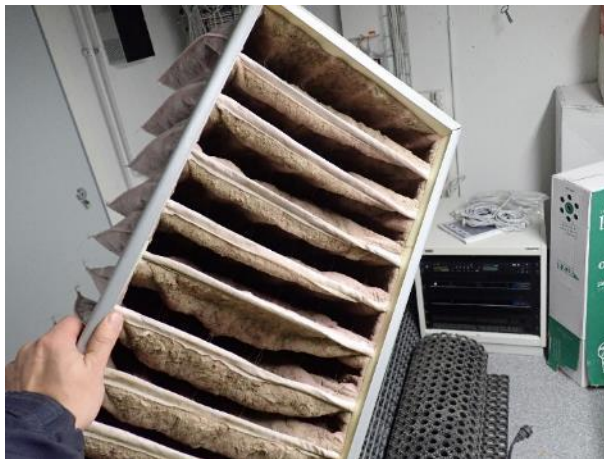
Kuva 115. Tuloilmasuodatin tukossa

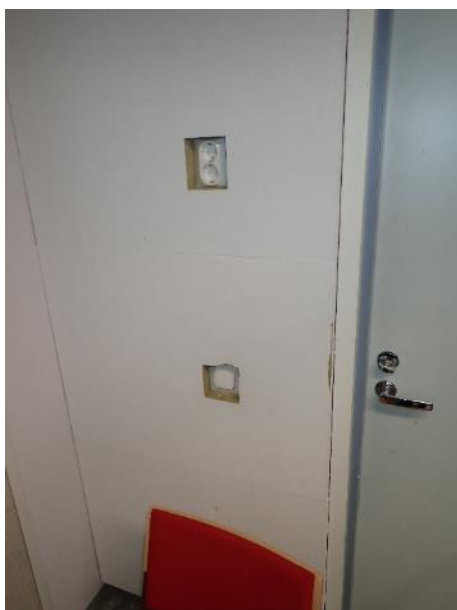
IV-kone toiminnassa. Suodattimet vaihdettu 1.11.2018. Tilassa säilytyksessä siivousvälineitä mm. siivouskärry. Seiniin on asennettu ääneneristevillat. Villojen leikkauskohdat avonaisia, joista voi irrota villakuituja.

*Kuva 117. Äänieriste levytyksessä avonaisia villapintoja*

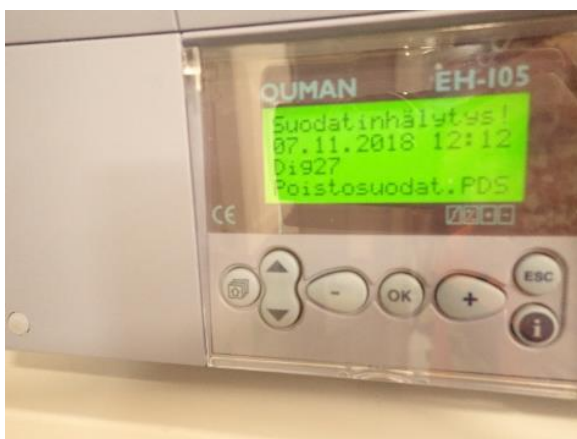
Tilat A32 ja A33 on yhdistetty iltapäiväkerho käyttöön ja ilmastointikoneet palvelevat siis samaa tilaa. Tilan B303 ilmastointikone on toiminnassa ja suodattimet on vaihdettu 7.11.2018. IV-koneessa on suodatinhälytys päällä. Käytössä olevien IV-kuvien mukaan koneen putket ovat pelkästään tilassa A32. Ilmamäärät ovat liian suuria tämän putkitustiedon perusteella. Tilan B308 LTO:n suodattimet on vaihdettu ja puhtaat.

Kuva 121. Tilan B303 IV-koneessa vikatila

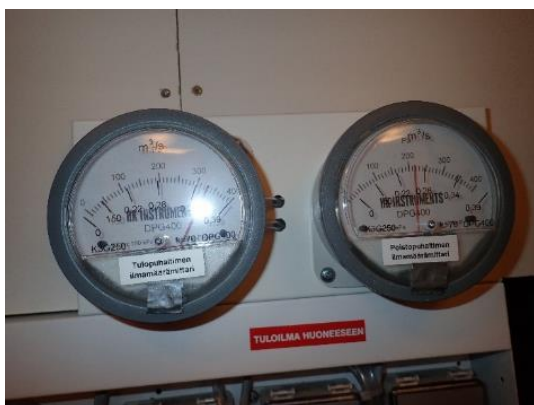
Kuva 122. Tilan B303 IV-koneen ilmamäärät liian suuret

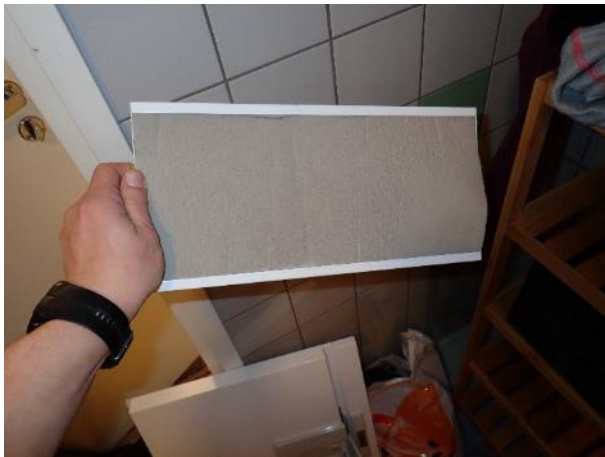
IV-kone toiminnassa, suodattimet vaihtoa vaille.

*Kuva 124. Suodatin likainen*

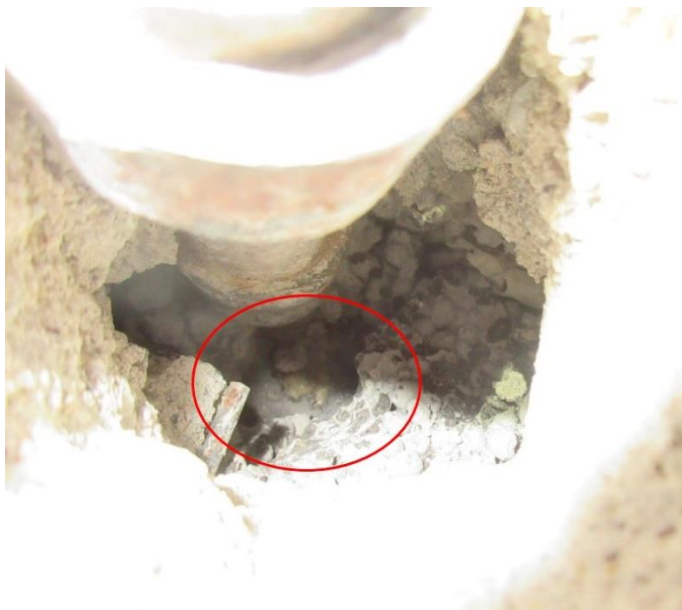
Rakenneavauksissa vanhojen patteriputkien ympärillä todettiin villaeriste sekä tervapaperi noin 140 mm syvyydessä (kuva 126). Rakenneavauksesta oli todettavissa selkeä vedon tunne ruokalaan päin (alipaineistus rakennuksessa), sekä voimakas mikrobivaurioon viittaava haju. Eristeestä otettiin materiaalinäyte mikrobianalyyysiin. Näytteessä (näyte 16) todettiin vahva viite vauriosta, tulokset nähtävillä alla olevissa taulukoissa, sekä analyysivastauksessa liitteessä 5.

Kuva 126. Eristeen sijainti kuvassa ympyröitynä
