# Ivalon keskusta-alueen esteettömyyssuunnitelma

Raportti 15.8.2022

# Kartoitettu alue sekä havaitut ongelmat.

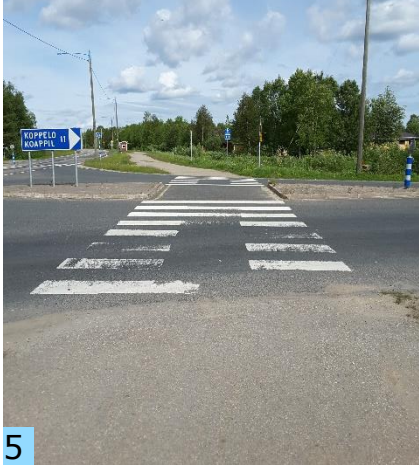
Suojatiellä ei reunatukia reunoilla tai keskellä Inarijärventiellä, suojatiemerkinnot kuluneet.

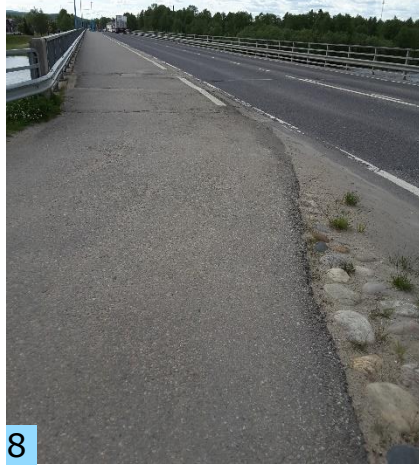
Väylän ja ajoradan välistä puuttuu reunatuki Inarijärventien varressa.

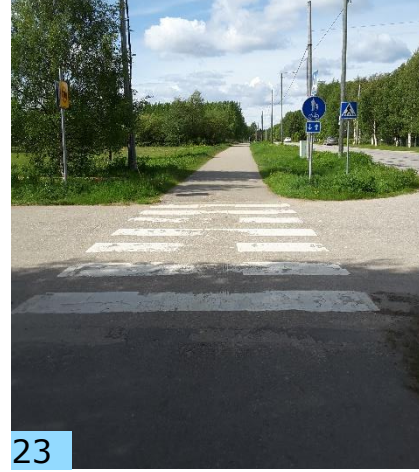
23

Koppelonttiellä suojatie on vino. Suojatiellä ei ole reunatukia ja se ei pääty eteläreunassa jalankulun väylälle.

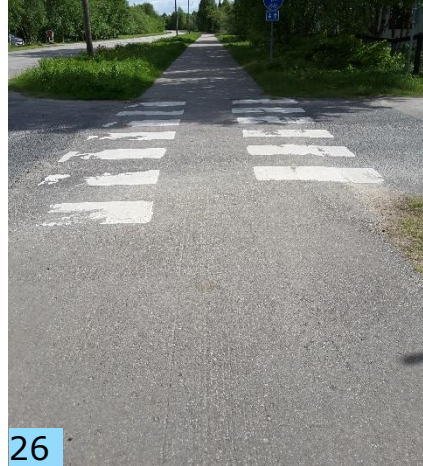
26

Suojatiellä ei ole reunatukia Koppelonttiellä. Suojatie ei johda jalankulun väylälle.

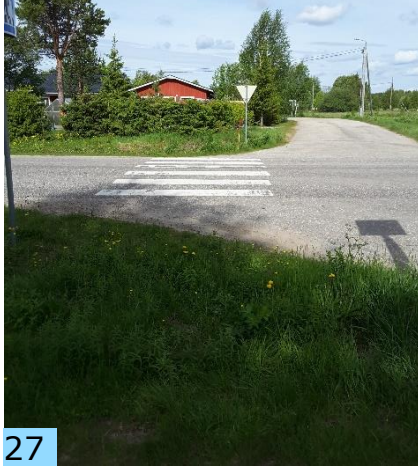
27

Suojatiellä ei ole reunatukea Henrikintiellä. Suojatiemerkinnot ovat kuluneet.

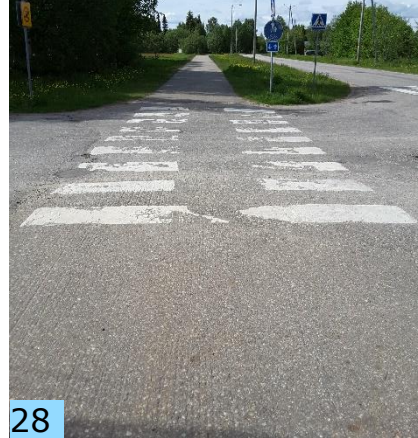
28

Suojatiellä ei ole reunatukea Koppelonttiellä.

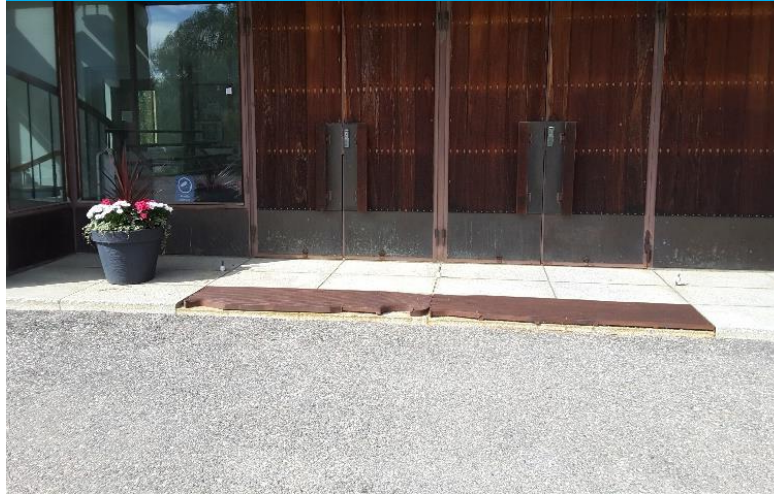
Oven edustalla oleva ritilä on mutkalla, oven edustalla on 100 mm korkea tasoero.

- Oven edustalla on 100 mm korkea tasoero. **Suositus: Tarkastellaan mahdollisuutta luiskata reuna.**
- Sisäänkäynnillä oleva ritilä on mutkalla. **Suositus: Uusitaan ritilä, tarkistetaan ettei korkeus yli 20 mm.**
- Pihassa ei ole merkittynä esteettömiä autopaikkoja, mutta saattoliikenne onnistunee suoraan ylätasanteelle. **Suositus: Tarkastellaan mahdollisuutta merkitä sisäänkäynnin lähetyville vähintään yksi esteetön autopaikka.**
- Kulkureitti pysäköintipaikalta sisäänkäynnille on hieman mäkinen ja pituuskaltevuus ylittää paikoin 6 %. Reunassa on kuitenkin kaide helpottamassa kulkua.

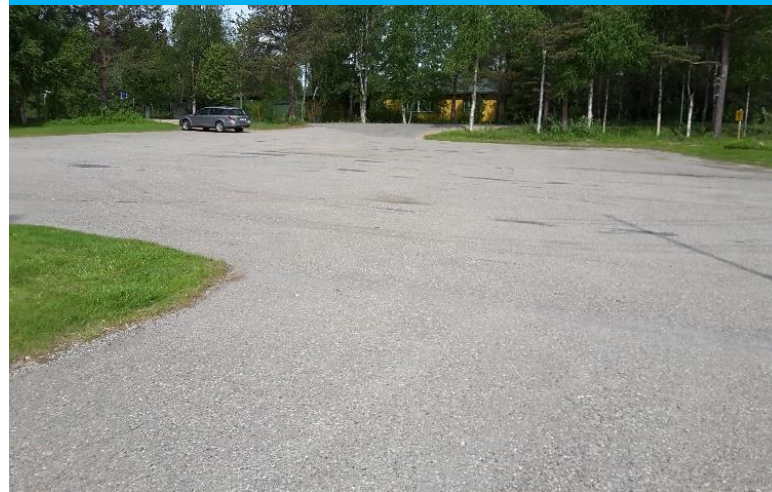
Pihassa ei ole merkittynä esteetöntä autopaikkaa.

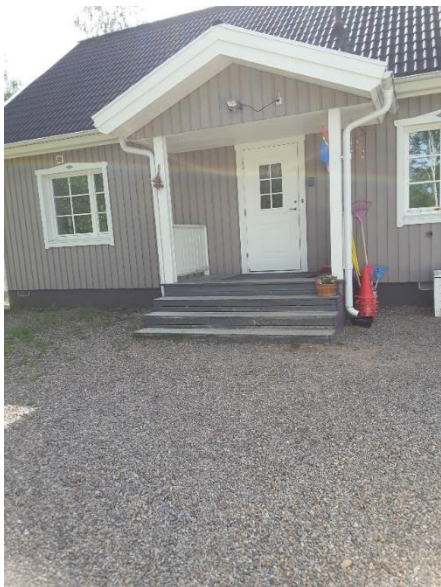
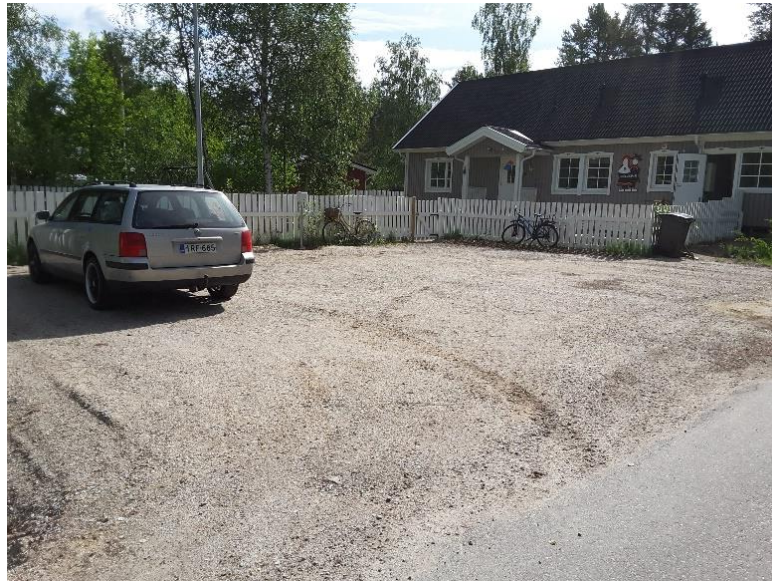
- Sisäänkäynti ei ole esteetön (ei luiskaa). **Suositus: Tarkastellaan mahdollisuutta lisätä luiska.**
- Portaissa ei ole käsijohteita. **Suositus: Lisätään portaisiin käsijohde. Askelmien havaittavuutta voidaan myös parantaa kontrastiraidoin.**
- Oven edessä on noin 50 mm korkuinen kynnyks. **Suositus: Tarkastellaan mahdollisuutta madaltaa kynnyksen enintään 20 mm korkeaksi.**

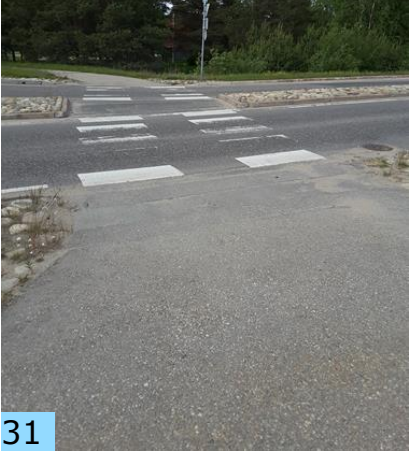
Suojatiellä ei ole reunatukea Ivalontiellä, suojatiemerkinnot kuluneet.

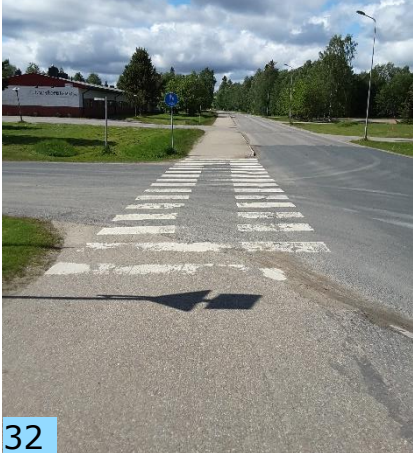
Suojatiellä ei ole reunatukea Tuulentiellä.

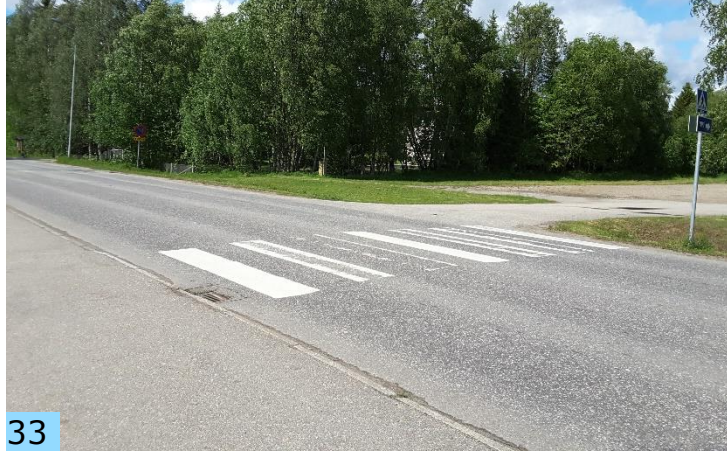
Sairaalantiellä eteläreunassa on liian korkea reunatuki, pohjoisreunassa ei ole reunatukea.

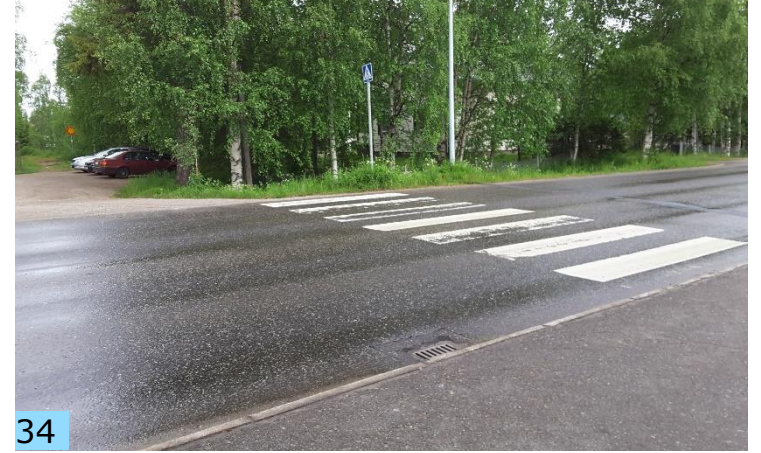
Suojatie ei pääty jalankulku- ja pyöräilyväylälle Sairaalantiellä, reunatuki on liian korkea.

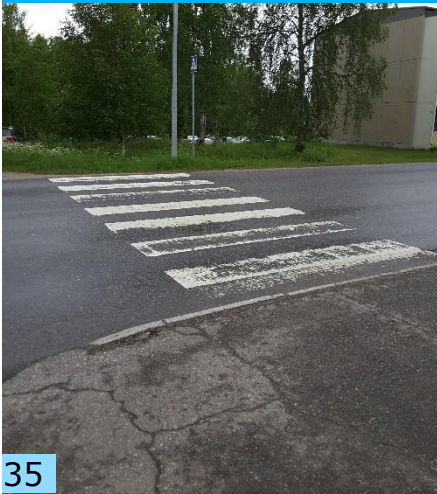
Suojatien reunatuki on liian korkea/jyrkkä Sairaalantiellä.

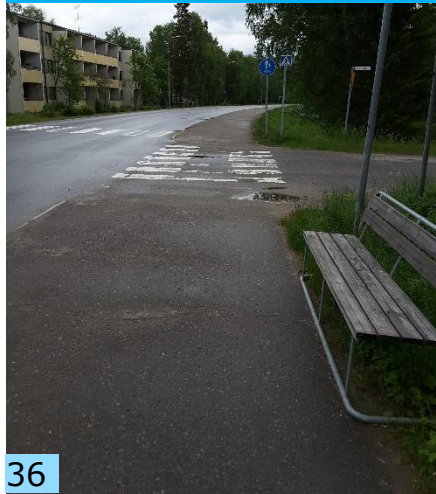
Suojatiellä ei ole reunatukea Eetuntiellä. Suojatiemerkinnot ovat kuluneet.

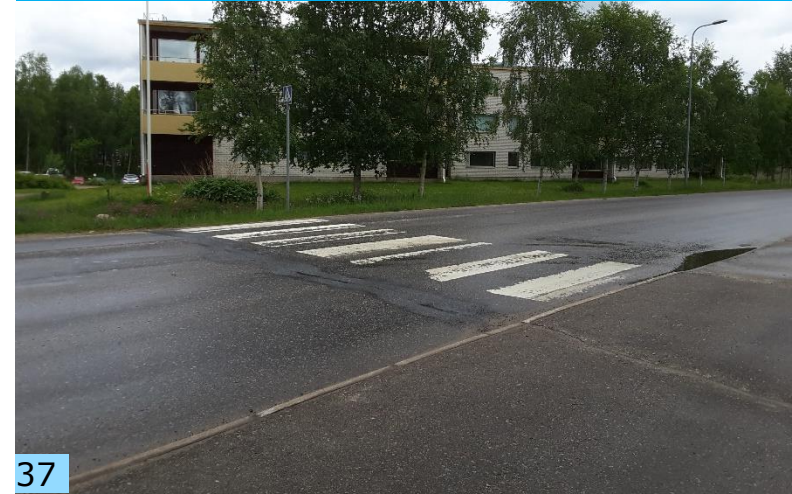
Suojatien reunatuki on liian korkea/jyrkkä Sairaalantiellä. Suojatie ei pääty jalankulku- ja pyöräilyväylälle.

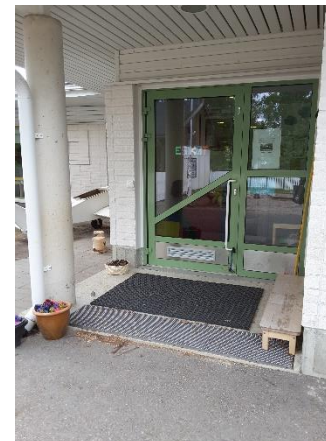
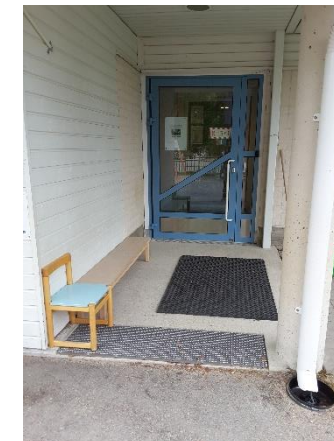
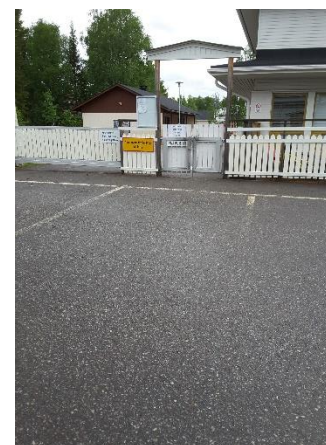
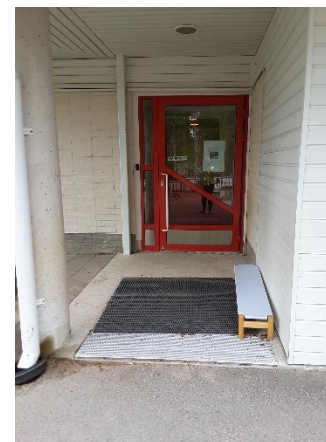
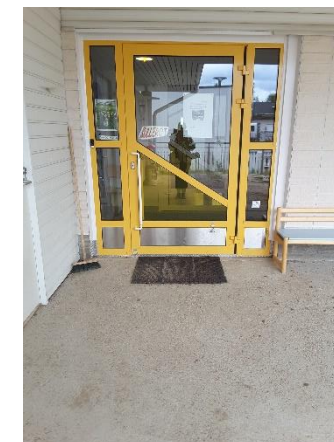
# Ivalon palvelukeskus (39)

- Pihassa ei ole merkittynä esteetöntä autopaikkaa. **Suositus:** Lisätään esteetön autopaikka.
- Ovikello on 1545 mm korkealla. **Suositus:** Sijoitetaan ovikello alemmas, 850-1100 mm korkeudelle.

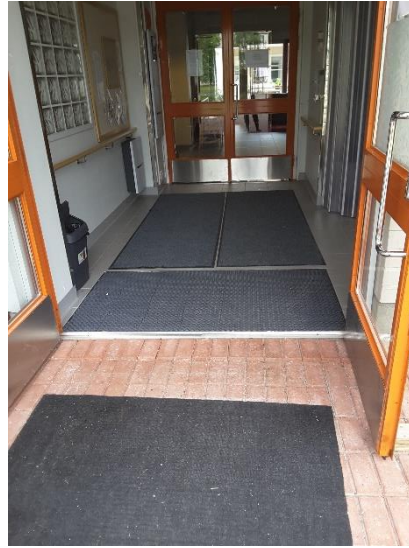
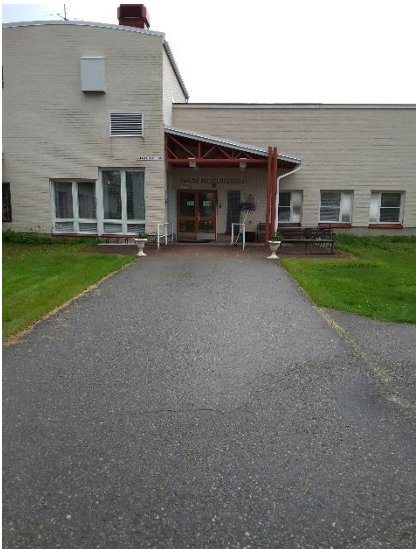
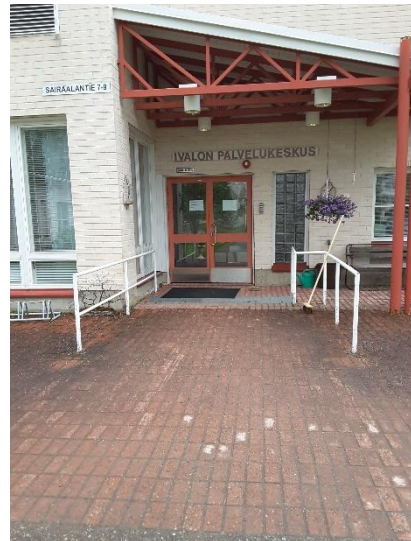
# Attendo (39)

- Sisäänkäynnille johtaa sekä portaat että loiva luiska. Portaissa ei ole käsijohdetta tai kontrastimerkintöjä. **Suositus:** Lisätään käsijohde ja kontrastimerkinnät.
- Ovikello on 1510 mm korkeudella. **Suositus:** Sijoitetaan ovikello alemmas, 850-1100 mm korkeudelle.
- Lähellä sisäänkäyntiä on esteetön autopaikka. Opaste on mutta asfalttimerkinnät puuttuvat. **Suositus:** Lisätään myös merkinnät pysäköintiruudun pintaan..

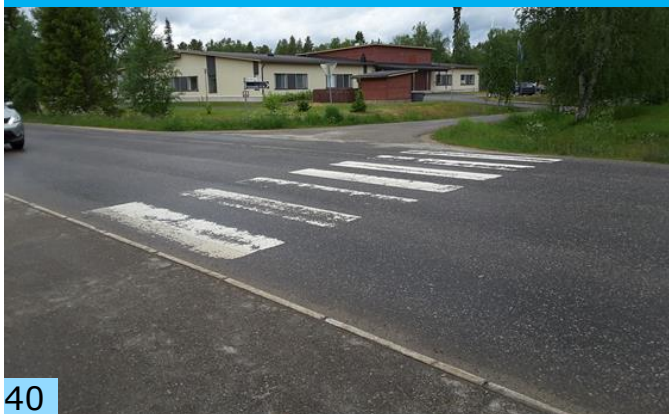
40

Suojatien reunatuki puuttuu Rantatiellä, merkinnät kuluneet.

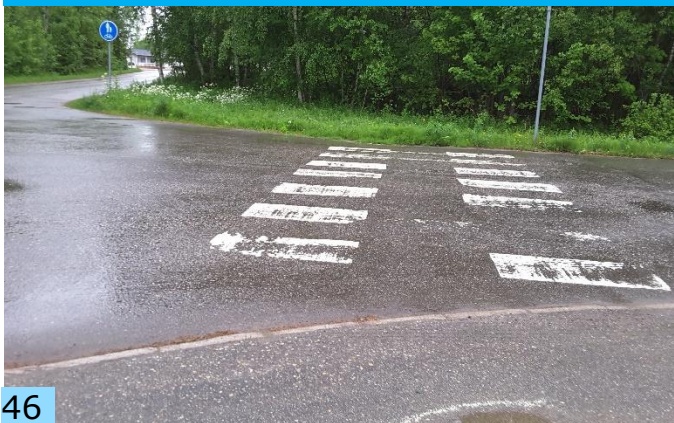
46

Suojatien reunatuki puuttuu Rantatiellä.

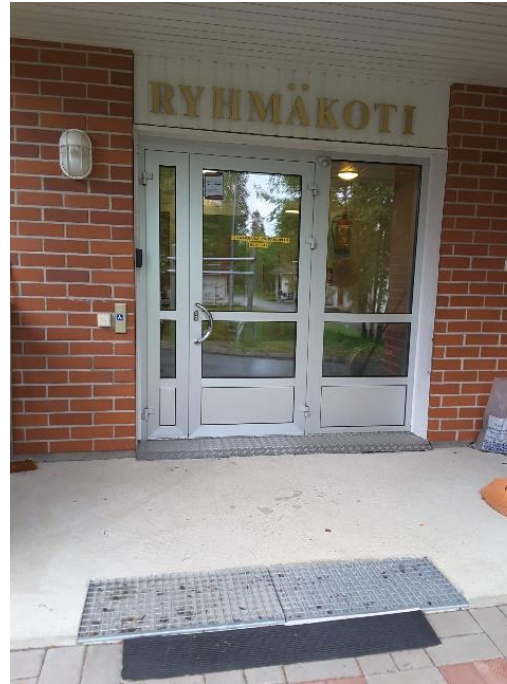
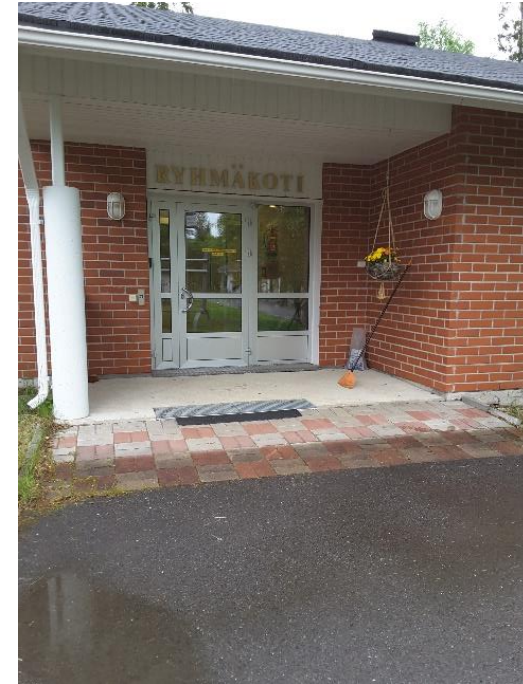
# Ryhmäkoti (47)

- Tasanteelle on noin 50 mm korkea kynnyks, joka on luiskattu.
- Sisäänkäynti on katettu ja oven edessä oleva tila riittävä apuvälineiden kanssa toimiville.
- Ovikello on 1380 mm korkeudella.  
[Suositus: Sijoitetaan ovikello 850-1100 mm korkeudelle.](#)

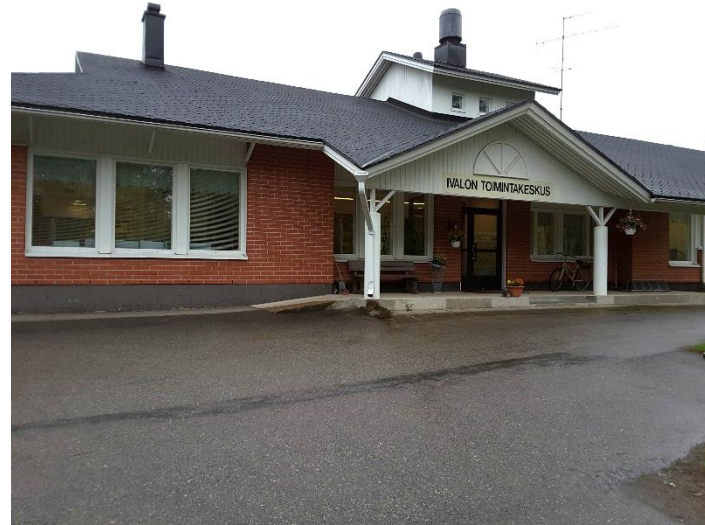
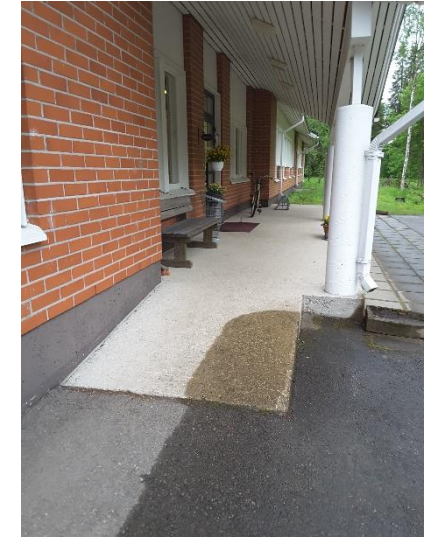
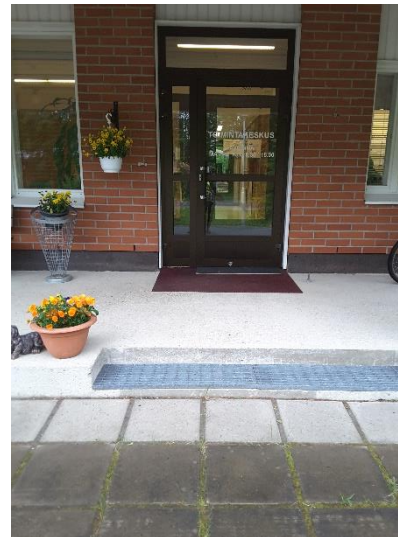
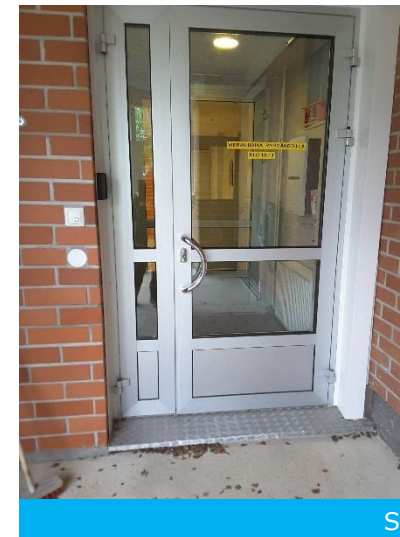
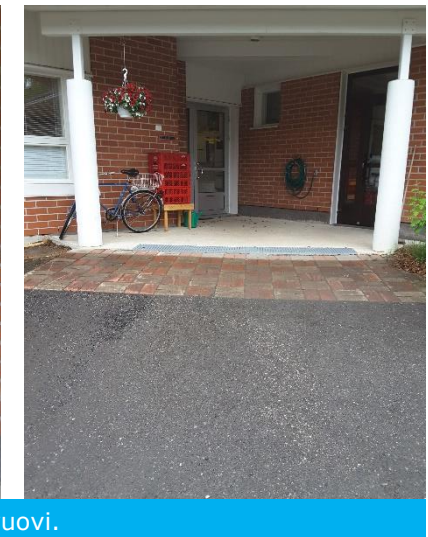
# Ivalon toimintakeskus (47)

- Ovelle johtaa luiska ja portaat, käsijohteet puuttuvat. **Suositus:** Lisätään käsijohteet. Porrasaskelmien havaittavuutta voidaan parantaa myös lisäämällä kontrastiraidat.
- Ovi on raskas avata (yli 50 N). **Suositus:** Tarkastellaan mahdollisuutta keventää ovea. Avaamiseen vaadittava voima saisi olla enintään 10 N.

- Kaltevuus sisäänkäynnille kulkuväylällä on yli 6% (suositus 5 %). **Suositus:** saneerauksen yhteydessä tarkastellaan mahdollisuutta tasata kaltevuutta.
- Oven edessä on korkeita kynnyksiä (40 ja 50 mm). **Suositus:** Tarkastellaan mahdollisuutta madaltaa kynnykset enintään 20 mm korkeiksi.
- Ovikello on 1330 mm korkeudella. Ovi oli kartoitushetkellä lukossa. **Suositus:** Sijoitetaan ovikello 850-1100 mm korkeudelle.
- Pihassa ei ole esteetöntä autopaikkaa. **Suositus:** Lisätään pihaan vähintään yksi esteetön autopaikka.

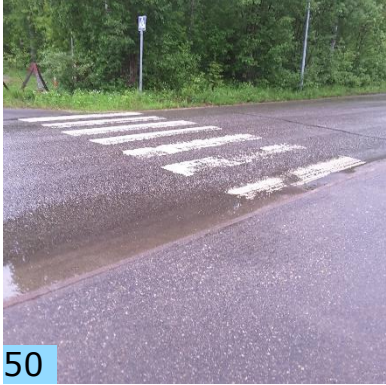
50

Kaamostien eteläreunassa reunatuki on liian korkea. Pohjoisreunasta suojatie johtaa pihaan.

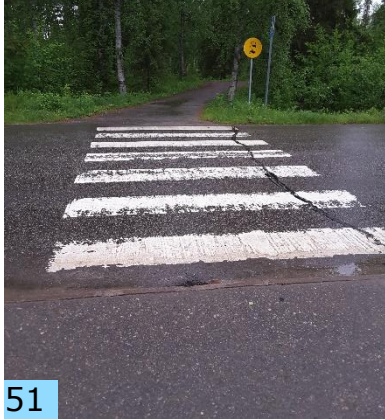
51

Kaamostiellä reunatuki liian korkea eteläreunassa. Pohjoisreunassa ei tukea.

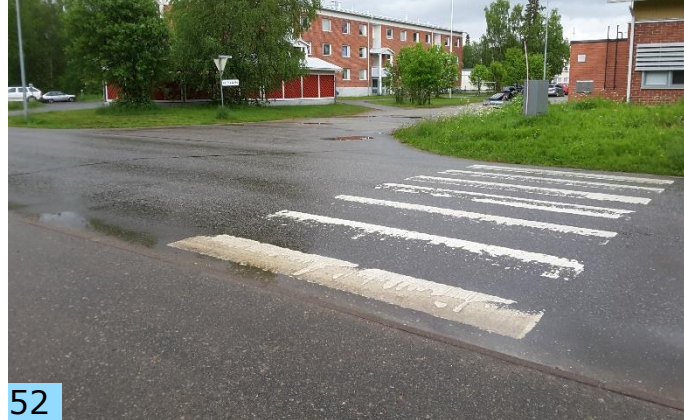
52

Kaamostiellä reunatuki liian korkea eteläreunassa. Pohjoispuolelta johtaa suoraan pusikkoon.

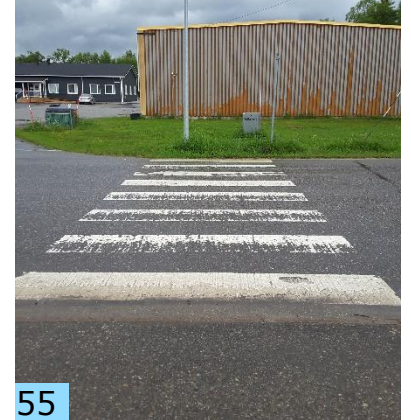
55

Kaamostiellä reunatuki on liian korkea eteläreunassa. Suojatie johtaa pusikkoon.

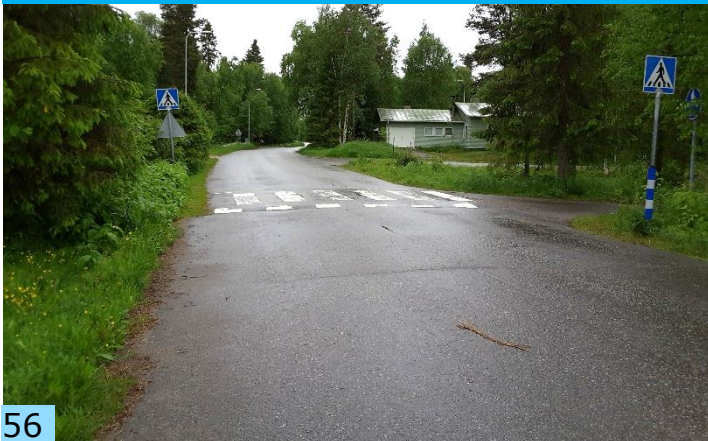
56

Suojatie korotettu Rantatiellä. Suojatie päättyy toisessa reunassa pusikkoon. Ei reunatukea.

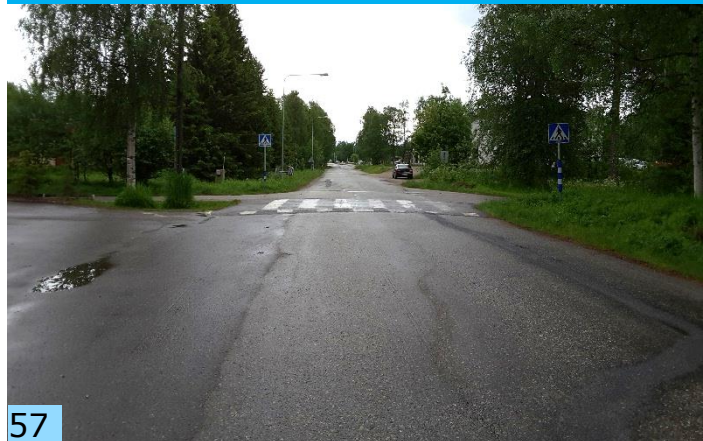
57

Suojatie korotettu Metsätiellä. Suojatie yhteydessä jalankulun väylälle vain toiselta puolelta. Ei reunatukea.

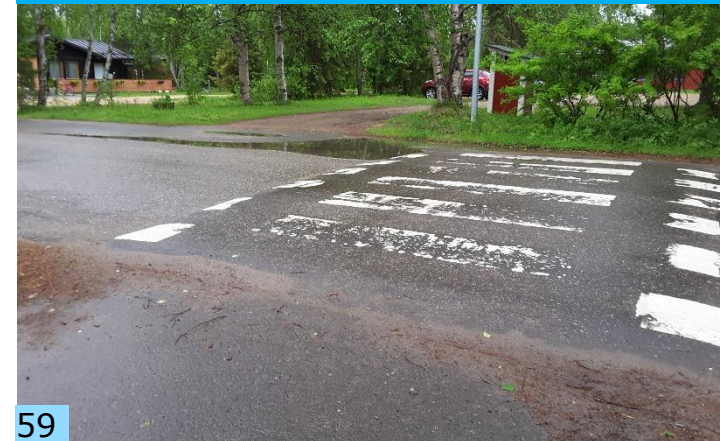
59

Suojatie korotettu Rantatiellä. Suojatie päättyy toisesta reunasta pusikkoon. Ei reunatukea.

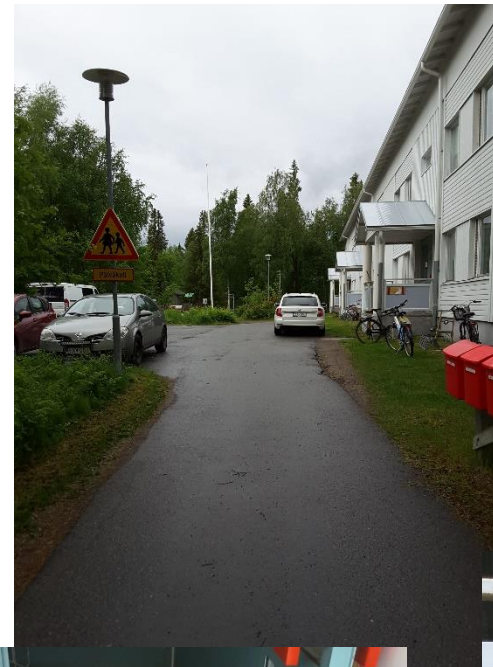
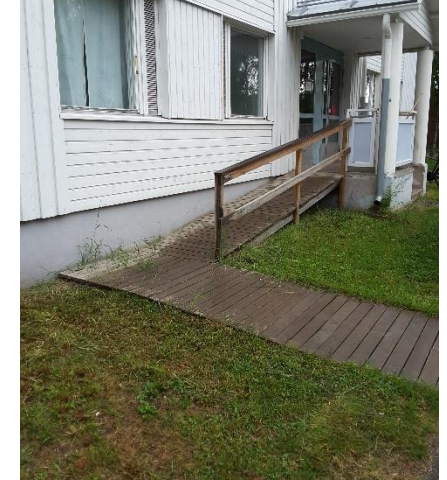
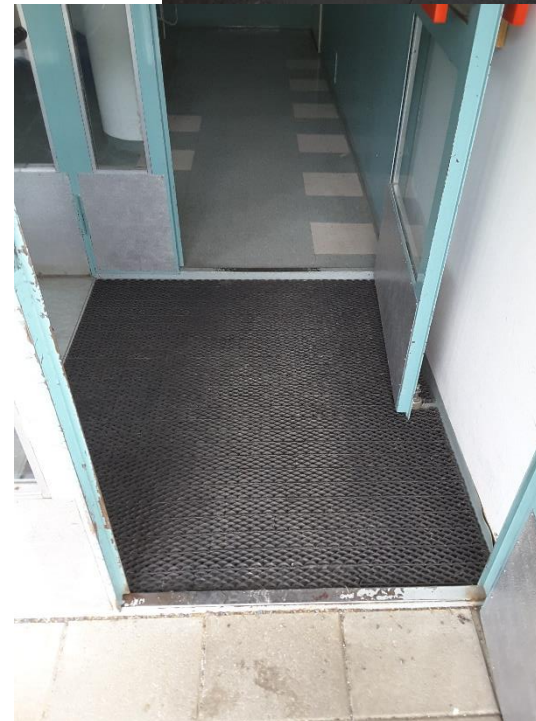
# Päiväkoti (54)

- Sisäänkäynnin yhteydessä on luiska ja portaat. Portaista puuttuu käsijohteet ja luiska on hieman liian jyrkkä (kaltevuus yli 9 %). **Suositus:** Lisätään käsijohteet portaisiin. Askelmien havaittavuutta voidaan parantaa myös lisäämällä kontrastiraidat. Tarkastellaan mahdollisuutta loiventaa luiskaa.
- Oven edessä oleva tasanne on todella kapea. **Suositus:** Tarkastellaan mahdollisuutta rakentaa tilavampi tasanne saneerauksen yhteydessä.
- Oviaukko on kapea ja ovi on jäykkä avata. **Suositus:** Tarkastellaan mahdollisuutta leventää oviaukkoa ja keventää ovea.
- Oven edessä on 40 mm korkea kynnyks. **Suositus:** Tarkastellaan mahdollisuutta madaltaa kynnyksen enintään 20 mm korkeaksi tai luiskata se.

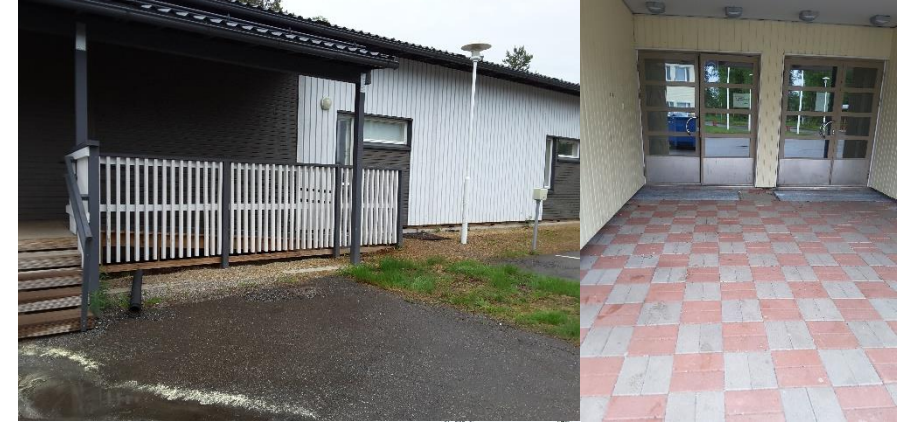
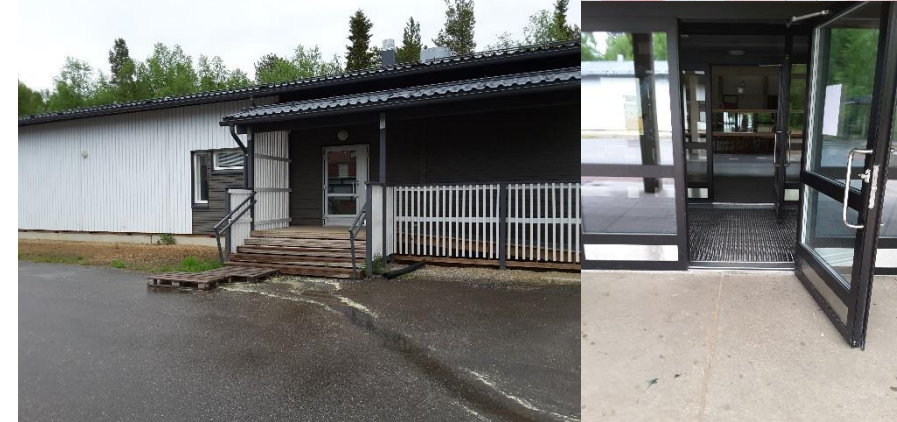
# Yläkoulu ja lukio (58)

- Yläkoulun sivurakennus:
  - Sisäänkäynnille johtaa portaat ja luiska. Luiska lähtee kulkureitin ulkopuolelta.  
**Suositus:** Tarkastellaan mahdollisuutta lisätä luiskan alkuun kova päällyste ja yhdistää se kulkureittiin.

- Käsijohde on liian lyhyt sekä portaissa että luiskassa.  
**Suositus:** Korjataan käsijohteet ohjeiden mukaisiksi.
- Päärakennus:
  - Sisäänkäynnille johtavassa askelmassa eikä luiskassa ole käsijohdetta.

**Suositus:** Tarkastellaan mahdollisuutta madaltaa kynnykset korkeintaan 20 mm korkeiksi tai luiskata ne.

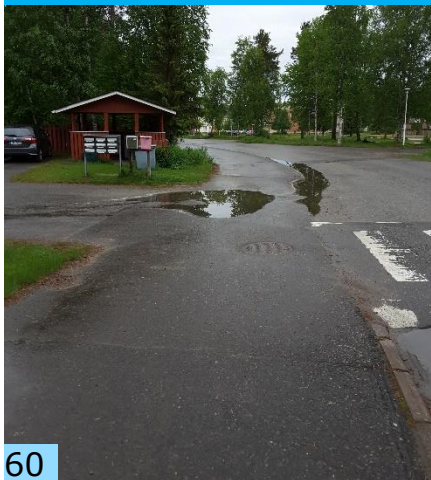
60

Kuivausongelma jalankulun väylällä Rantatien varrella.

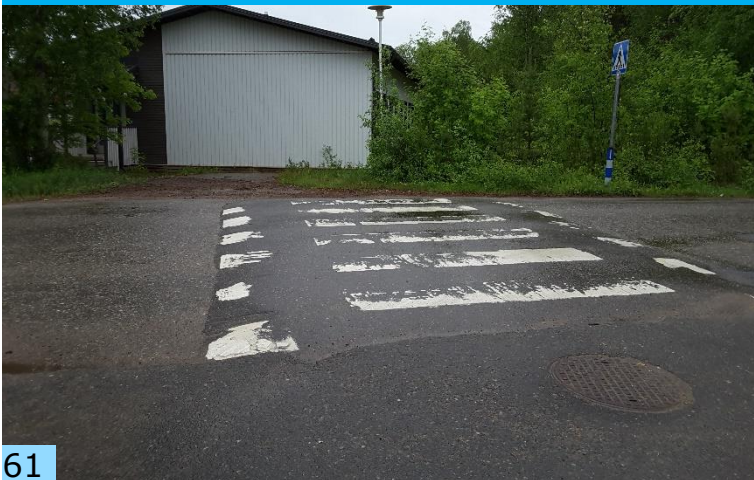
61

Suojatie on korotettu Rantatiellä. Suojatiellä ei ole reunatukea eikä se johda toiselta reunalta mihinkään.

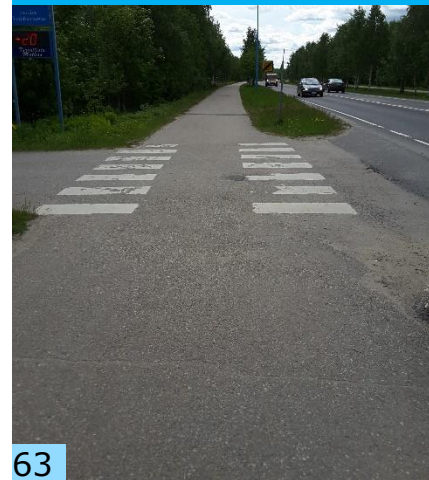
63

Suojatielle ei ole reunatukea Ivalontien varrella.

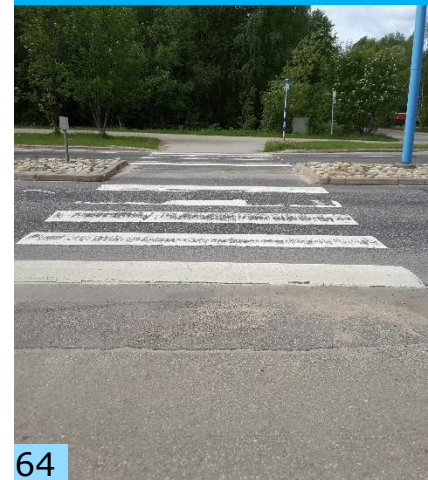
64

Ivalontien varrella suojatiellä ei ole reunatukea, merkinnät ovat kuluneet.

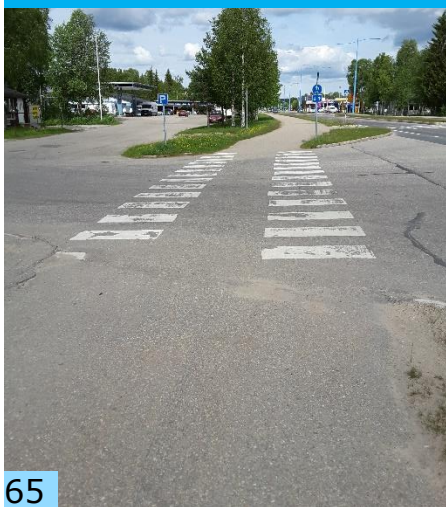
65

Suojatielle ei ole reunatukea Rantatiellä.

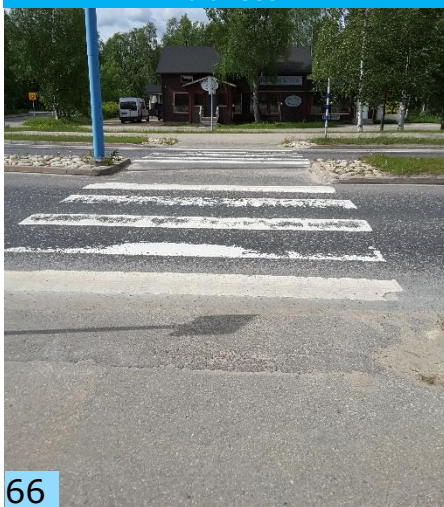
66

Suojatiellä ei ole reunatukea Ivalontien varrella, merkinnät ovat kuluneet.

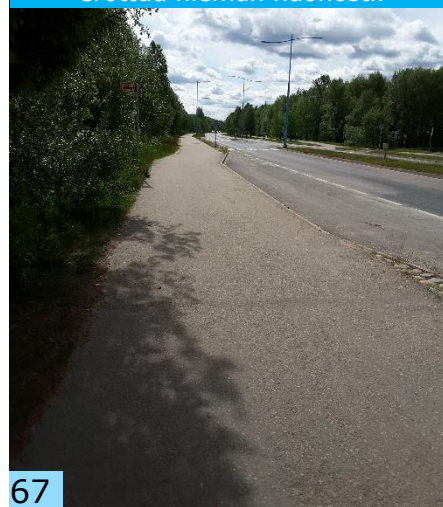
67

Ivalontien varrella pysäkki on jalankulku- ja pyöräilyväylällä, erottuu hieman huonosti.

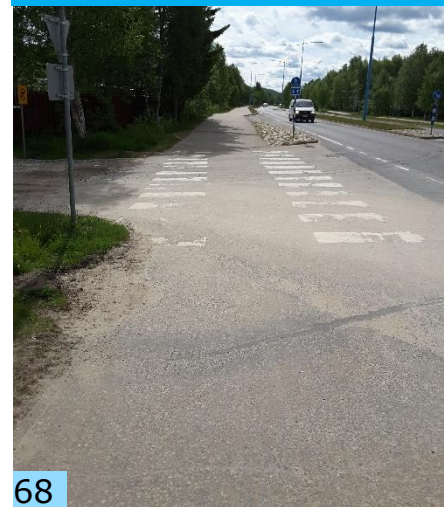
68

Suojatiellä ei ole reunatukea Sudentien varrella, merkinnät ovat kuluneet.

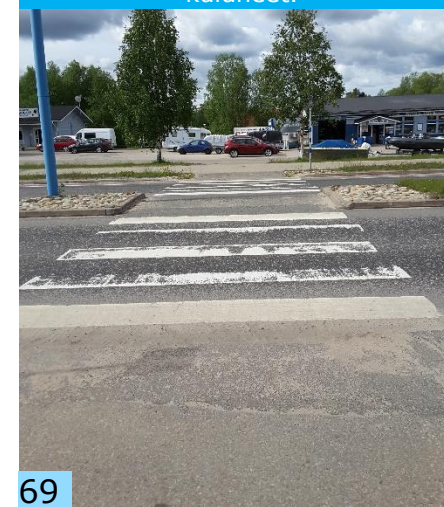
69

Suojatiellä ei ole reunatukea Ivalontien varrella. Merkinnät ovat kuluneet.

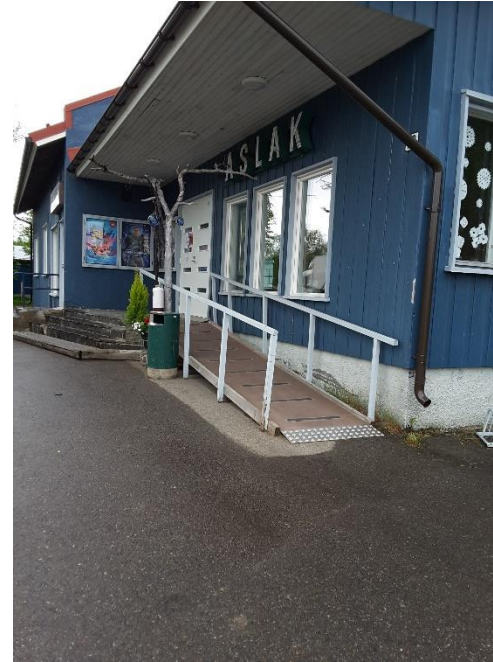
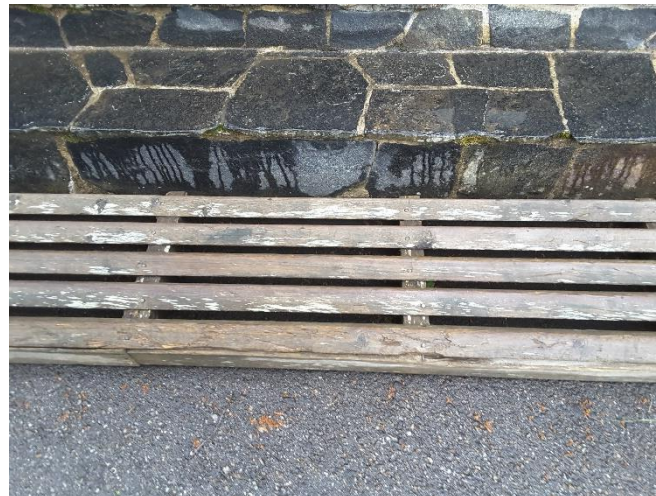
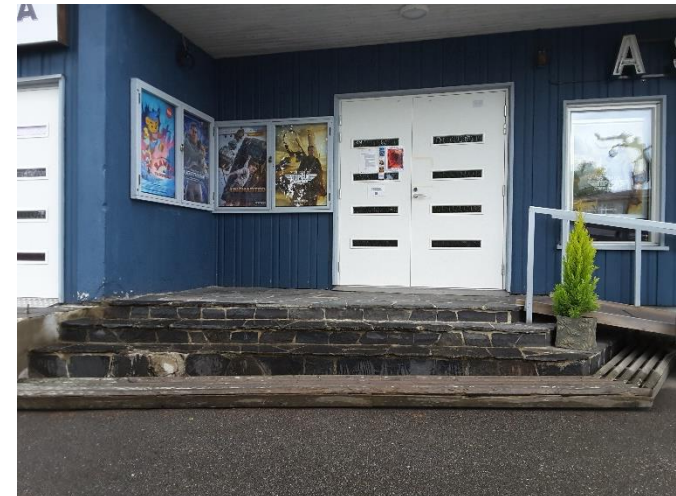
# Elokuvateatteri (73)

- Sisäänkäynnille johtavan luiskan käsijohteet ovat hieman liian lyhyet (niiden tulisi ulottua alkupään yli vähintään 300 mm). **Suositus:** Korjataan käsijohteet ohjeiden mukaiseksi.
- Portaista puuttuu käsijohde. Alin puuporras on epätasainen, mikä voi aiheuttaa kompastumisvaaraa. **Suositus:** Tarkastellaan mahdollisuutta korjata alin porras sekä merkitä askelmat kontrastiraidoin. Lisätään käsijohteet.
- Oven edessä on tilava liuskekivitasanne.

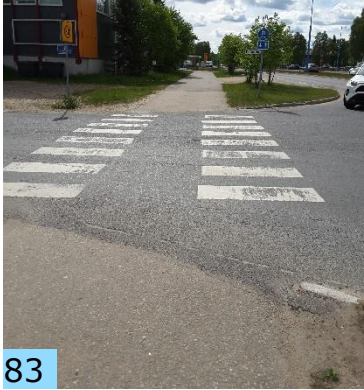
83

Suojatielle ei ole reunatukea Peuratiellä, merkinnät ovat kuluneet.

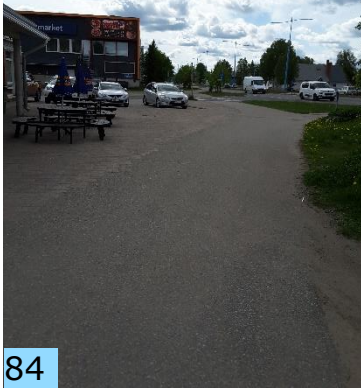
84

Pihan ja jalankulku- ja pyöräilyväylän erottelu voisi olla selkeämpi.

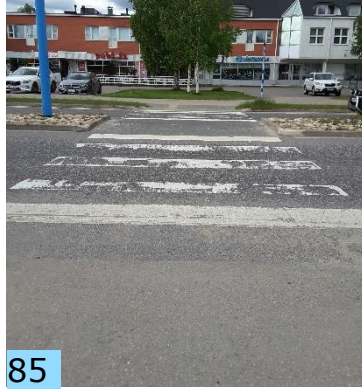
85

Suojatielle ei ole reunatukea Ivalontielle, merkinnät ovat kuluneet.

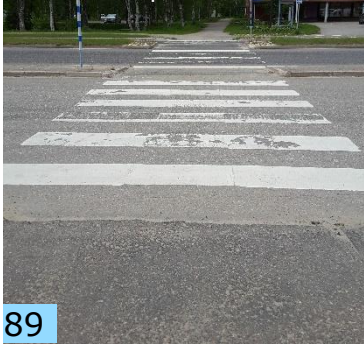
89

Välitasanteet erottuvat huonosti Ivalontielle. Ei reunatukea, merkinnät kuluneet. Suojatie on pitkä.

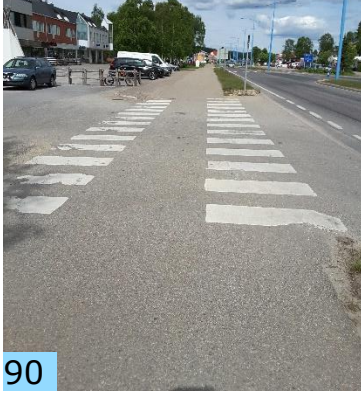
90

Suojatielle ei ole reunatukea Ivalontien varrella.

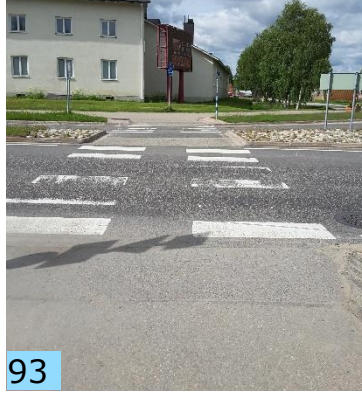
93

Suojatielle ei ole reunatukea Ivalontielle, merkinnät ovat kuluneet.

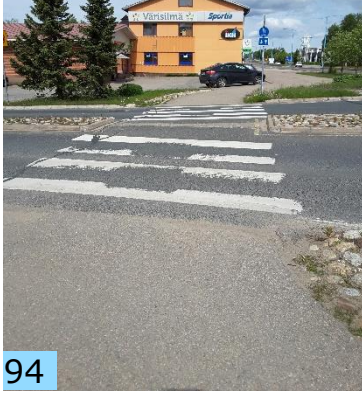
94

Suojatielle ei ole reunatukea Kaamostiellä, merkinnät ovat vinot.

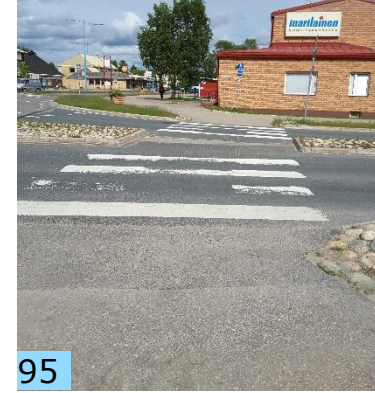
95

Suojatielle ei ole reunatukea Piiskuntielle, merkinnät ovat vinot.

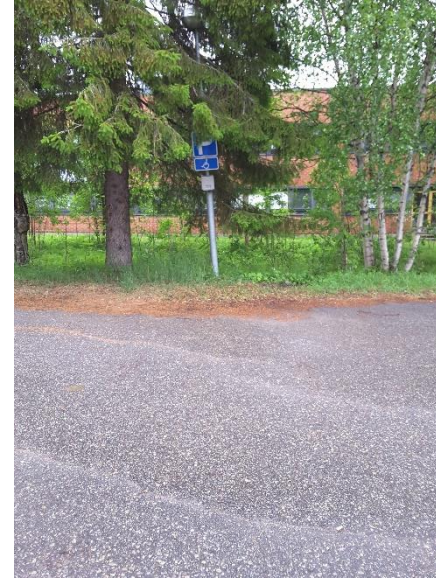
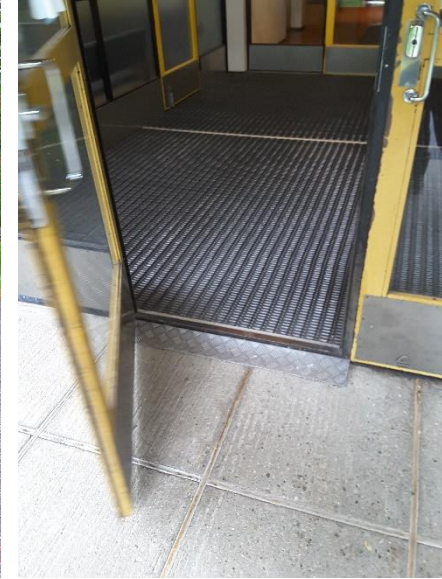
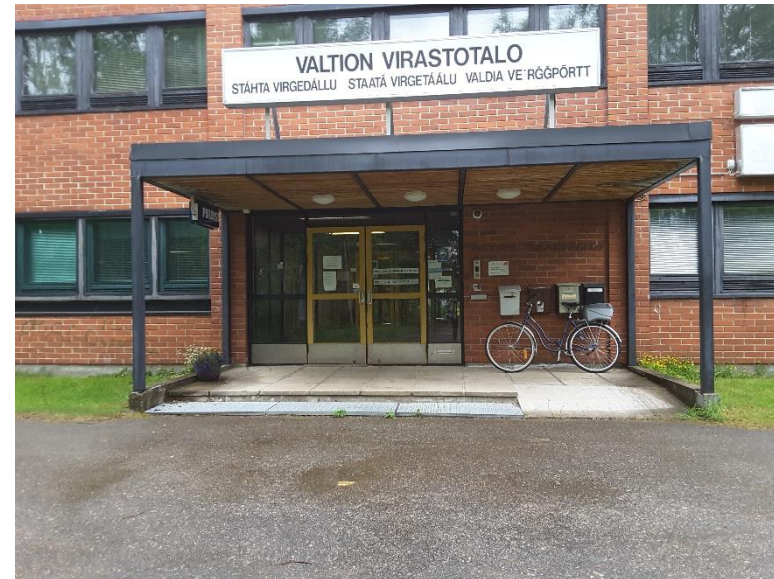
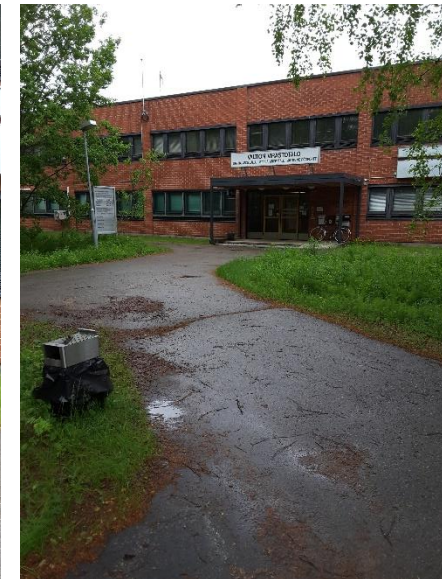
# Virastotalo (91)

- Sisäänkäynnin lähellä on yksi esteetön autopaikka, jota ei ole merkitty maahan.  
**Suositus:** Merkitään autopaikka myös asfalttiin.
- Ovelle johtaa luiska, jossa ei ole käsijohdetta. Tasanteelle parkkeerattu polkupyörä on edessä.  
**Suositus:** Korjataan luiska ohjeiden mukaiseksi. Siirretään pyörä.
- Ovella on 50 mm korkea ritilä ja 130 mm korkea kynnyks.  
**Suositus:** Madalletaan kynnykset enintään 20 mm korkeiksi ja uusitaan tilalle matalampi ritilä.
- Ovikello 1180 mm korkeudella. Oven avauspainike 1030 mm korkeudella, toimi testatessa.  
**Suositus:** Sijoitetaan ovikello 850-1100 mm korkeudelle.
- Pihalla on routavaurioita kulkureitillä.  
**Suositus:** Korjataan routavauriot.

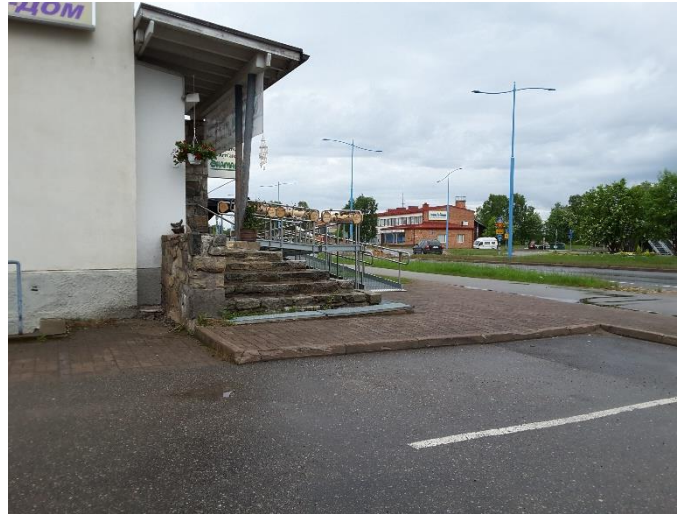
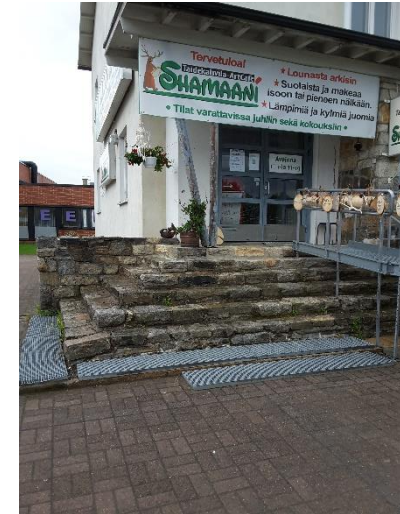
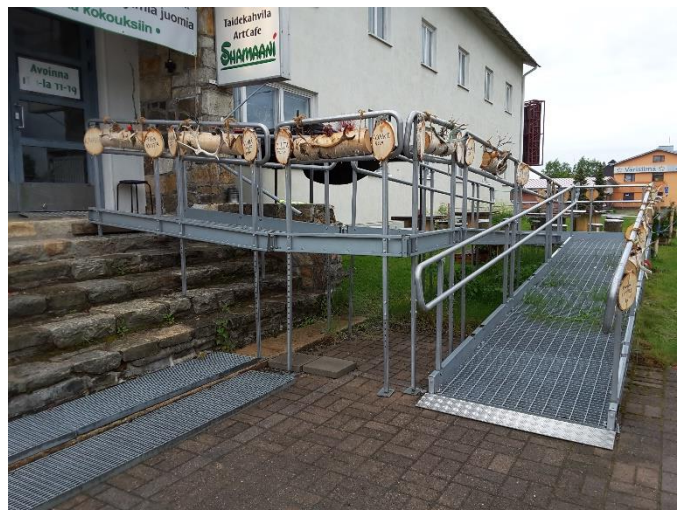
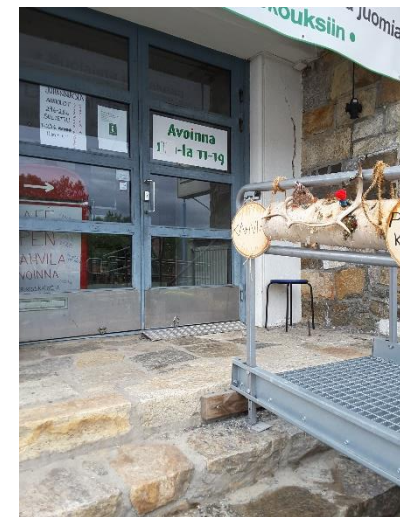
# Taidekahvila Shamaani (91)

- Ovelle johtava luiska on hyvä.
- Portaissa ei ole käsijohdetta ja ne ovat kiviset ja epätasaiset. **Suositus:** korjataan portaat ohjeiden mukaiseksi.
- Tasanne on kapea. **Suositus:** Tarkastellaan mahdollisuutta leventää tasannetta.
- P-alueella on korkea reunakivi, jonka voi kiertää liittymän kautta. **Suositus:** Tarkastellaan mahdollisuutta madaltaa reunakivi.
- Ovi on lukossa, eli oven avaamiseen tarvittavaa voimaa ei saatu kartoitettua. **Suositus:** Oven avaamiseen tarvittava voima on hyvä kartoittaa.

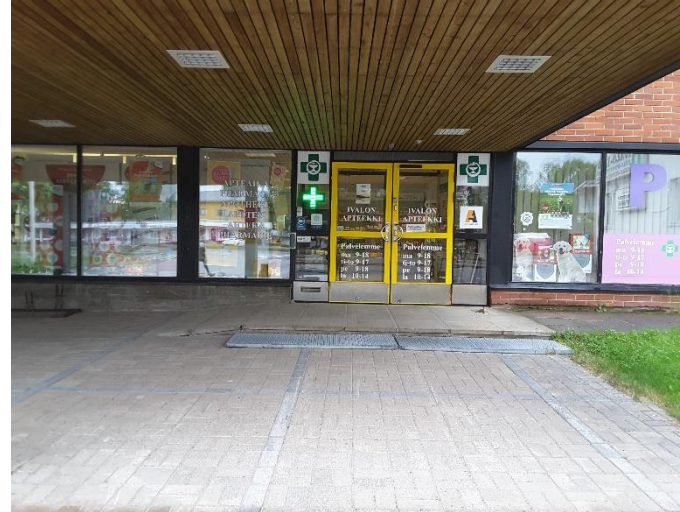
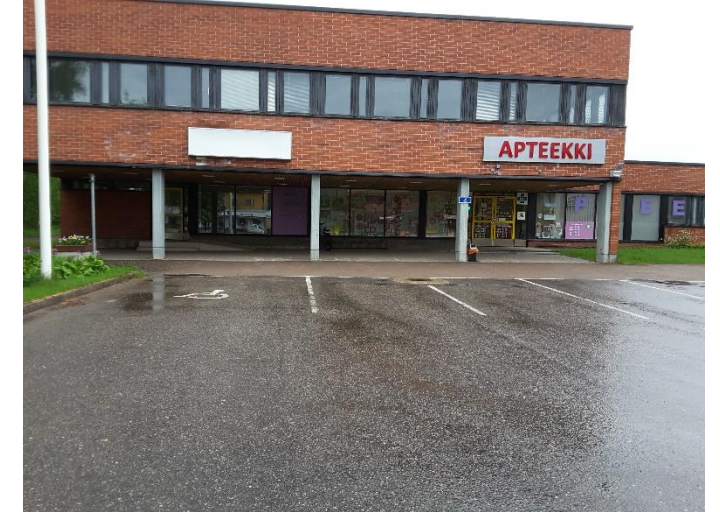
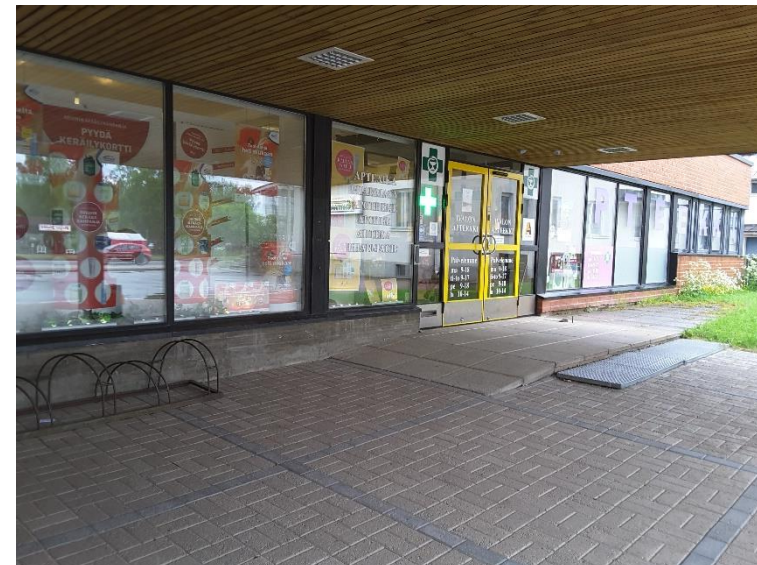
# Apteekki (92)

- Pihassa on yksi esteetön autopaikka, jonka toisella reunalla on korkea reunatuki. Opaste on eri paikassa, kuin itse autopaikka. **Suositus:** Siirretään opaste paikan kohdalle tai paikka opasteen kohdalle.
- Tasanteen edessä on 50-60 mm korkea ritilä ja noin 100 mm korkea porras. **Suositus:** Madalletaan ritilä enintään 20 mm korkeaksi.
- Oven vieressä on luiska, jossa ei ole käsijohdetta. **Suositus:** Lisätään käsijohde.
- Pyöräteline on lähellä luiskan alaosaa. Jos telineessä on pyöriä, ne ovat edessä. **Suositus:** Siirretään pyöräteline eri paikkaan.
- Ovi on lukossa, jolloin oven avaamiseen tarvittavaa voimaa ei saatu kartoitettua. Oven edessä on noin 40 mm korkea kynnyks. **Suositus:** Oven avaamiseen tarvittava voima on hyvä kartoittaa. Kynnyks saisi olla enintään 20 mm korkea.

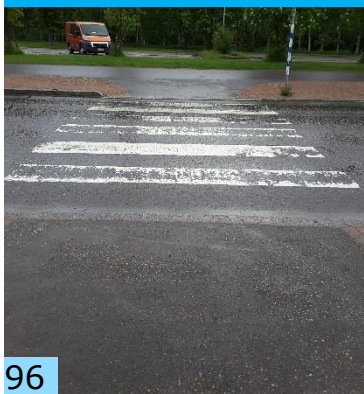
96

Piiskuntiellä pohjoispäässä liian korkea reunatuki.

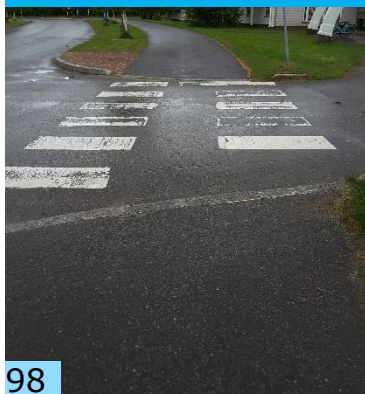
98

Reunatuki on liian korkea Haravalantonttiellä.

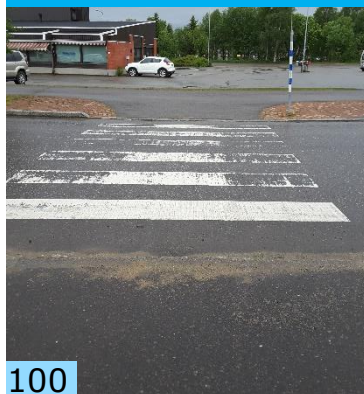
100

Reunatuki on liian korkea Piiskuntiellä, merkinnät ovat kuluneet.

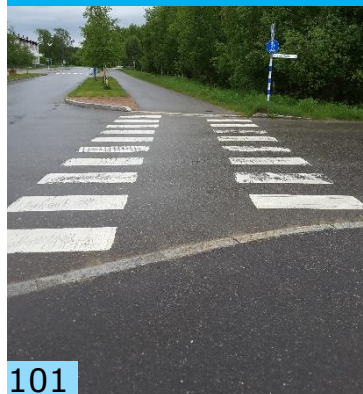
101

Reunatuki on liian korkea Hevosmiehentiellä, merkinnät ovat kuluneet.

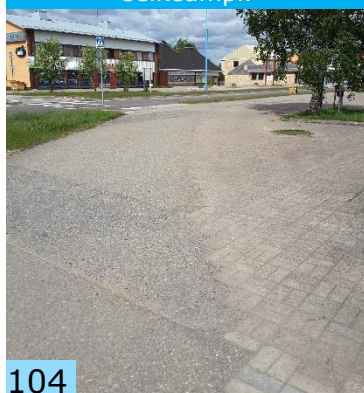
104

Pihan ja jalankulun väylän erottelu voisi olla selkeämpi.
