# Ivalon keskusta-alueen esteettömyyssuunnitelma

Raportti 15.8.2022

# Kartoitettu alue sekä havaitut ongelmat.

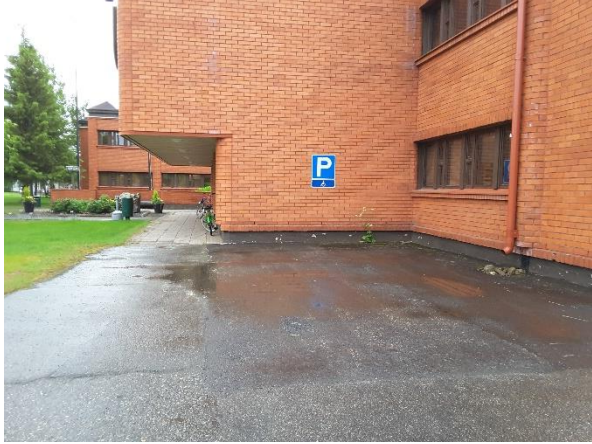
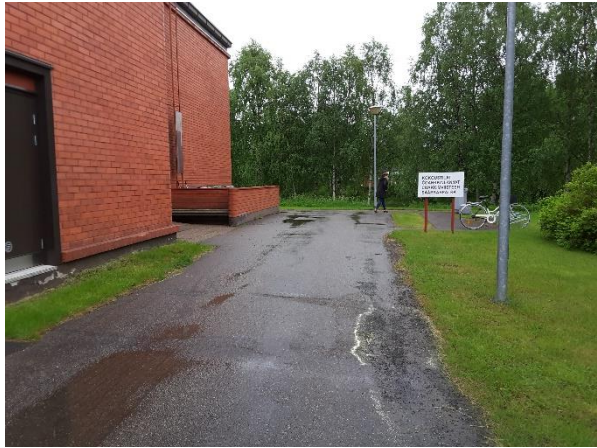
# Kunnanvirasto (97)

- Esteettömiä autopaikkoja ei ole merkitty maahan.  
Suositus: Merkitään autopaikka myös asfalttiin.

- Sisäänkäynnille on lyhyt luiska, jossa ei ole käsijohdetta. Oven edessä oleva tasanne on liian pieni apuvälineiden kanssa toimiseen.  
Suositus: Korjataan luiska ja tasanne suositusten mukaiseksi.
- Ovi on liian raskas avata.  
Suositus: Tarkastellaan mahdollisuutta keventää ovea.
- Ovella on 50 mm korkea kynnyks.  
Suositus: Tarkastellaan mahdollisuutta madaltaa kynnyksen enintään 20 mm korkeaksi.
- Kulkureitillä on pyöriä.  
Suositus: Siirretään pyörät.

- Sisäänkäynnille on lyhyt luiska mutta ei käsijohdetta.  
Suositus: Lisätään käsijohde.
- Ovella on 40 mm korkea kynnyks ja ovi on hieman liian kapea (860 mm).  
Suositus: Tarkastellaan mahdollisuutta madaltaa kynnyksen enintään 20 mm korkeiseksi tai luiskata se sekä leventää oviaukko 900 mm leveäksi.
- Ovikello on 1160 mm korkealla.  
Suositus: Sijoitetaan ovikello enintään 1100 mm korkeudelle.
- Oven pidike aiheuttaa kompastumisriskin ovikellolle mennessä.  
Suositus: Sijoitetaan oven pidike eri kohdalle.

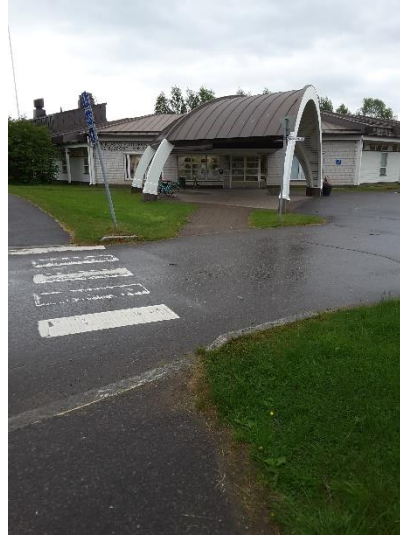
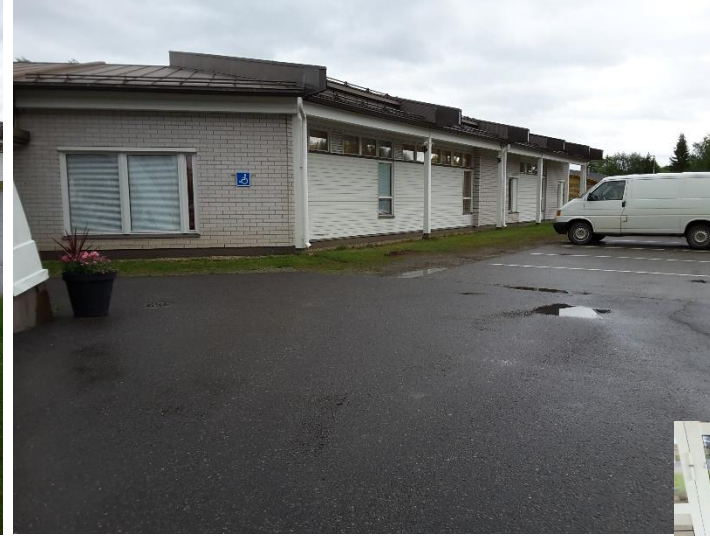
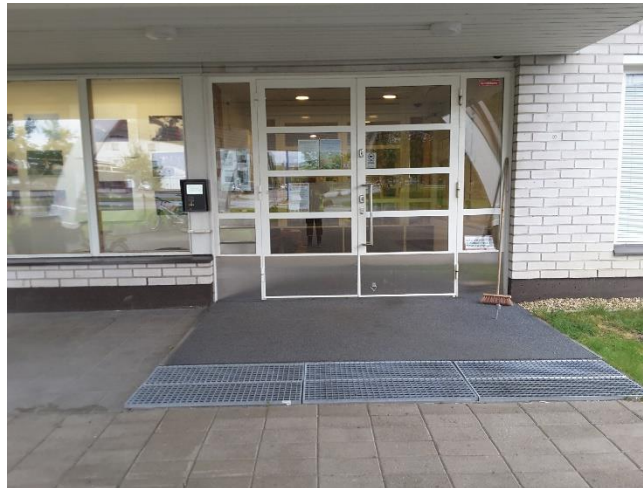
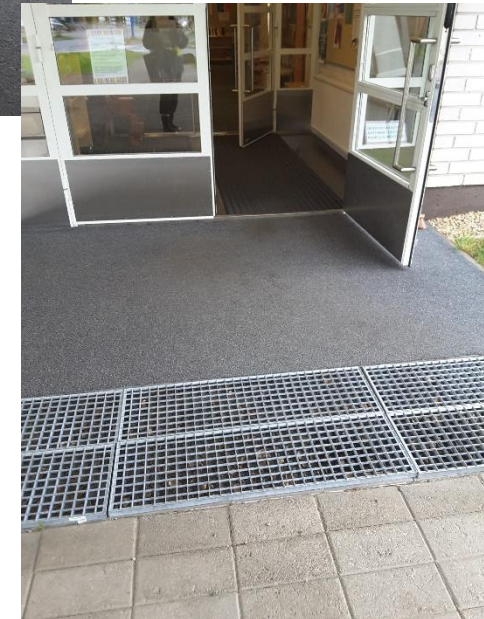
# Kirjasto (99)

- Esteetöntä autopaikkaa ei ole merkitty maahan, on epäselvää missä paikka tarkalleen on.  
**Suositus: Merkitään paikka myös asfalttiin.**
- Pääsisäänkäynnin edessä on 40 mm korkea jalkojenpyyhintäritilä.  
**Suositus: Vaihdetaan tilalle enintään 20 mm korkea ritilä.**
- Ovella on 30 mm korkea kynnys.  
**Suositus: Tarkastellaan mahdollisuutta madaltaa kynnys enintään 20 mm korkeaksi.**
- Ovet avautuvat automaattisesti, mutta sisäoven edessä on noin 30 mm korkea kynnys.  
**Suositus: Tarkastellaan mahdollisuutta madaltaa kynnys enintään 20 mm korkuiseksi.**

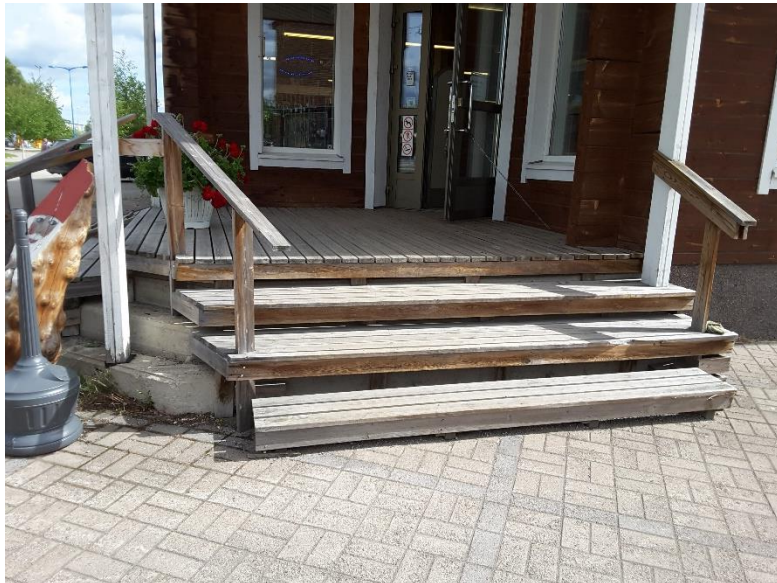
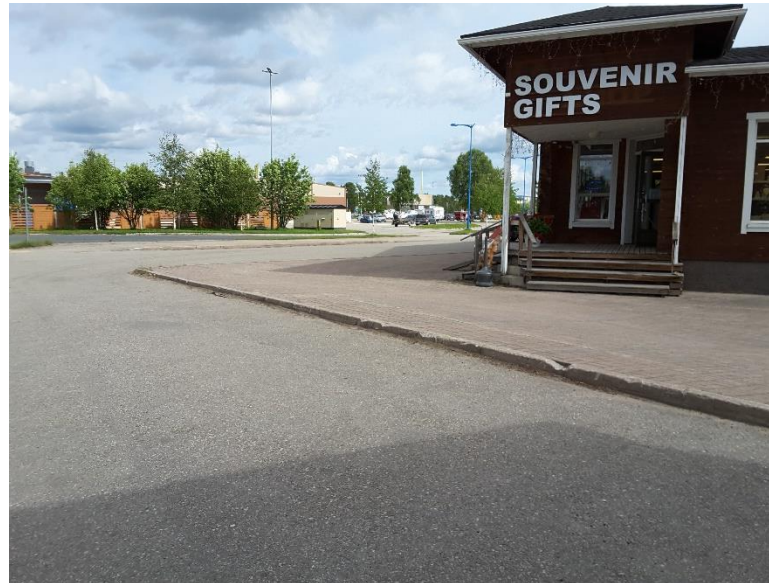
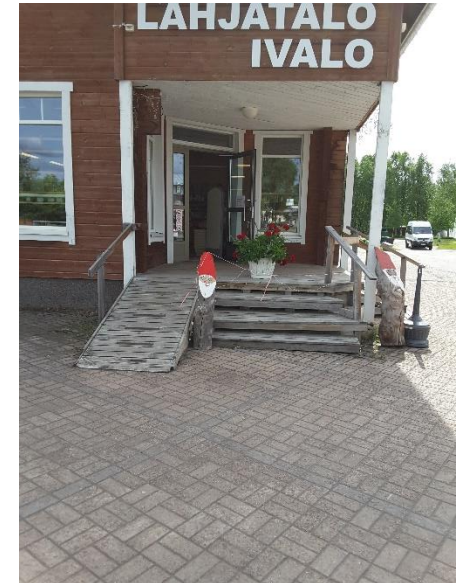
# Lahjatalo (106)

- Yhdystiellä Lahjatalon liittymässä kaltevuus on yli 11 %.  
Suositus: Tarkastellaan mahdollisuutta tasoittaa kaltevuutta saneerauksen yhteydessä.
- Luiskassa on liian lyhyt käsijohde, samoin portaissa. Oven edessä on 30 mm korkea kynnyks.
- Suositus: Korjataan käsijohde ohjeiden mukaiseksi. Tarkastellaan mahdollisuutta madaltaa kynnyksen enintään 30 mm korkuiseksi.
- Parkkipaikalta on korkea reunatuki sisäänkäynnille.  
Suositus: Tarkastellaan mahdollisuutta madaltaa reunatuki.

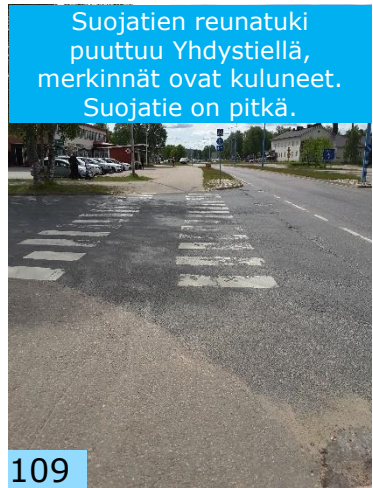
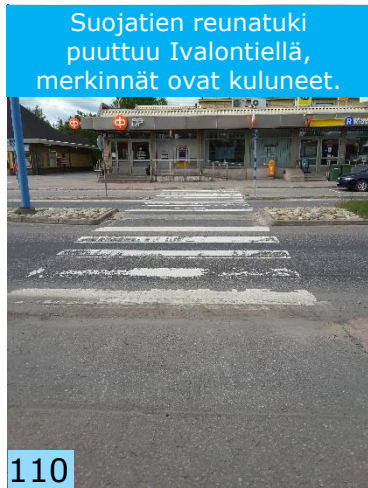
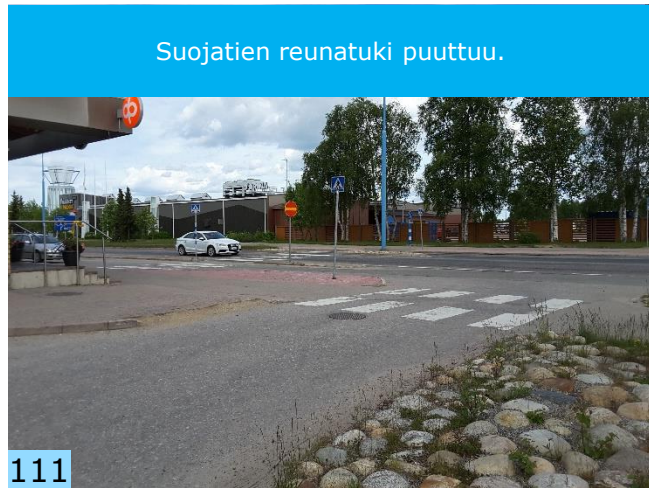
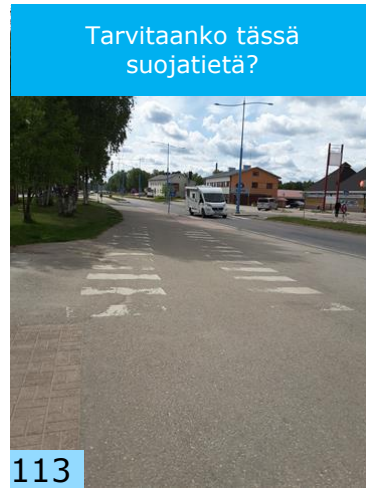
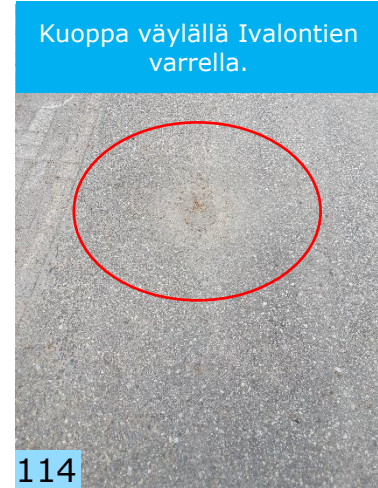
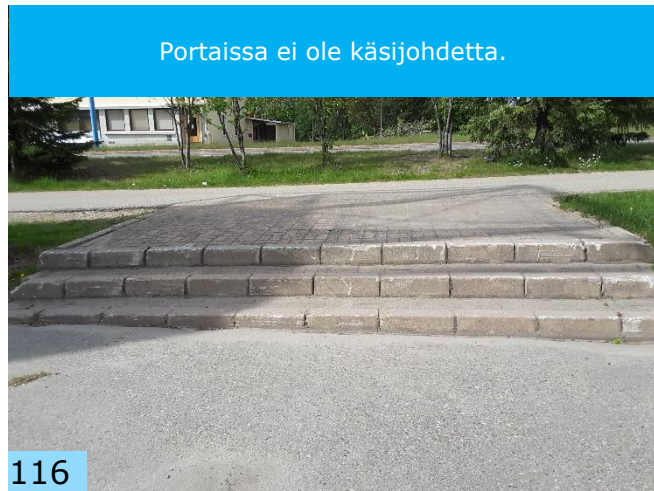
# Kulttuuritila Kuulas (108)

- Jalankulun väylältä ei ole suoraa yhteyttä pihaan.  
**Suositus:** Tarkastellaan mahdollisuutta tehdä suora yhteys.
- Kuulaksen pihassa ei ole esteetöntä autopaikkaa, se sijaitsee viereisen OP:n pihassa.

**Suositus:** Lisätään esteetön autopaikka.
- Ovelle on kaksi luiskaa. Ritiäluiska on osittain painunut, alaosassa on 30 mm korkea pykälä. Luiskassa ei ole käsijohdetta. Betoniluiska on liian jyrkkä (16%) eikä siinä ole käsijohdetta.

**Suositus:** Tarkastellaan mahdollisuutta leventää tasannetta.
- Ovi on lukossa, eli avaamiseen vaadittavaa voimaa ei saatu kartoitettua. Oven edessä vähintään 50-60 mm korkea kynnyks.

**Suositus:** Korjataan luiskat ohjeiden mukaisiksi.
- Portaissa ei ole käsijohdetta.  
**Suositus:** Lisätään käsijohde.
- Oven edessä on liian kapea (1170 mm) tasanne.

**Suositus:** Avaamiseen tarvittava voima on hyvä kartoittaa. Tarkastellaan mahdollisuutta madaltaa kynnyksen enintään 20 mm korkuiseksi.

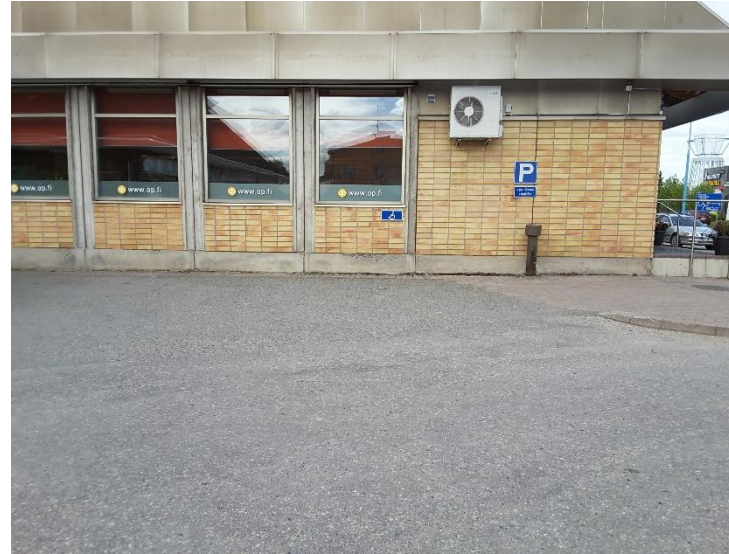
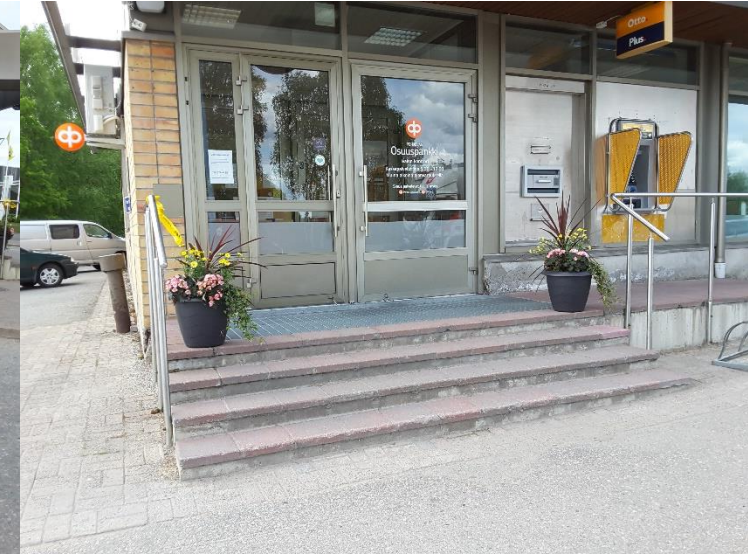
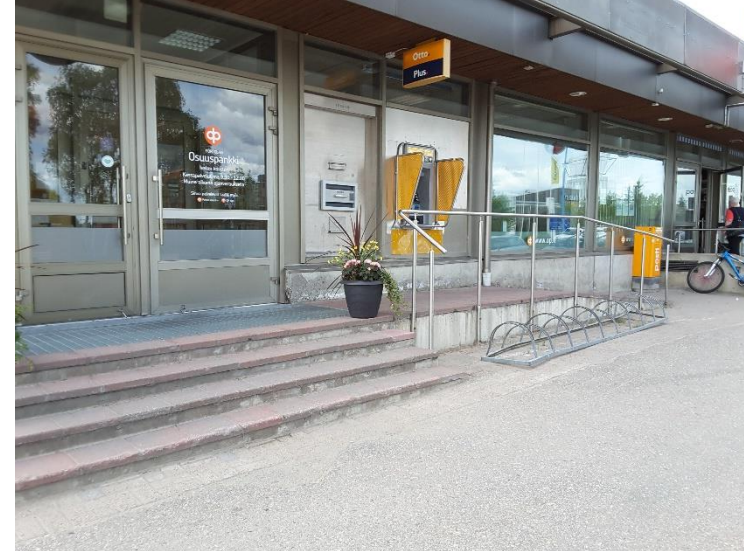
# Osuuspankki (112)

- Esteetön autopaikka on merkitty vain opasteella.  
**Suositus:** Merkitään paikka myös asfalttimerkinnöillä.
- Portaissa on liian lyhyt käsijohde, samoin luiskassa. **Suositus:** Lisätään käsijohde.
- Ovella on 40 mm korkea kynnyks.  
**Suositus:** Tarkastellaan mahdollisuutta madaltaa kynnyksen enintään 20 mm korkeaksi.
- Pyöräteline on kulkureitillä.  
**Suositus:** Siirretään pyöräteline sivummalle.
- Automaatti on korkealla, näytön tekstejä ei näe pyörätuolista käsin. **Suositus:** Tarkastellaan mahdollisuutta laskea automaattia alemmas.
- Ovi on liian raskas avata (52 N).  
**Suositus:** Tarkastellaan mahdollisuutta keventää ovea.
- Portaissa ei ole kontrastimerkintöjä.  
**Suositus:** Lisätään kontrastimerkinnät.
- Luiskalta päin tullessa ovi avautuu väärään suuntaan.

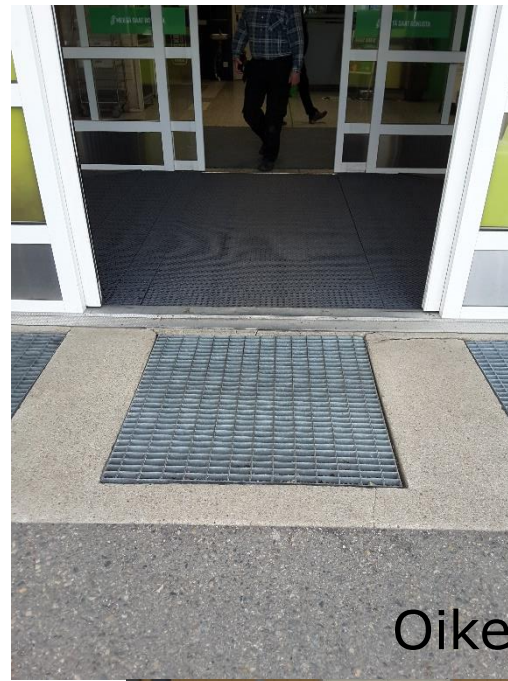
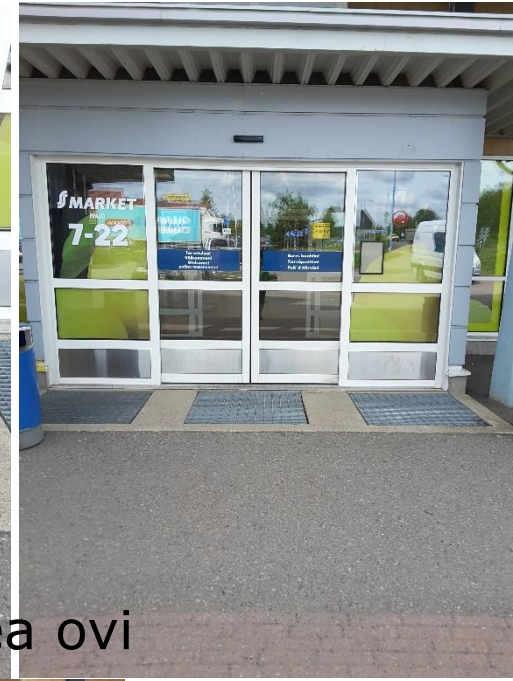
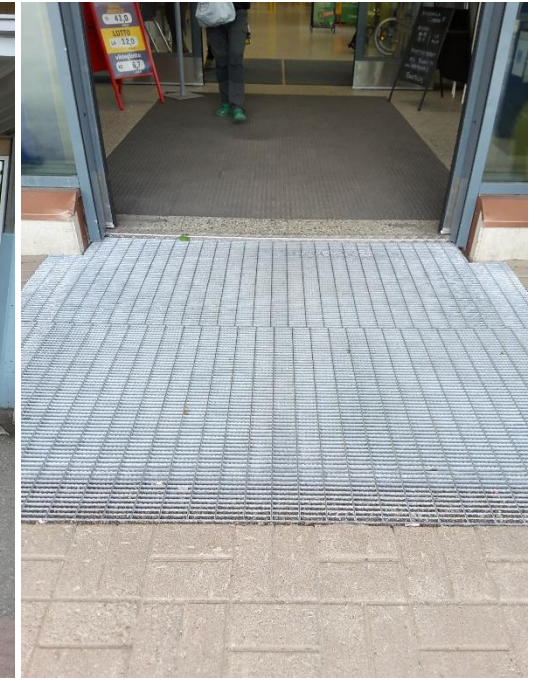
# S-market (115)

- Petsamontien suunnasta tullessa lähellä sisäänkäyntiä on esteettömiä autopaikkoja. Paikkojen merkinnät ovat hieman kuluneet.  
**Suositus:** Merkitään LE-paikat uudestaan myös asfalttiin.
- Kulkureitit voisivat olla selkeämpiä.  
**Suositus:** Tarkastellaan mahdollisuutta tehdä piha-alueelle selkeämmät kulkuväylät.
- Vasemmalla olevan oven läheisyydessä on vanhoja epätasaisia pylväiden paikkoja kulkuväylällä.

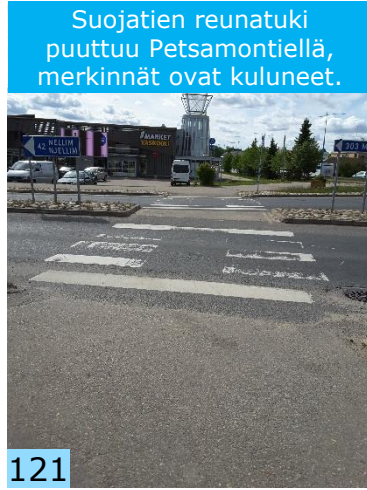
121

Suojatien reunatuki puuttuu Petsamontiellä, merkinnät ovat kuluneet.

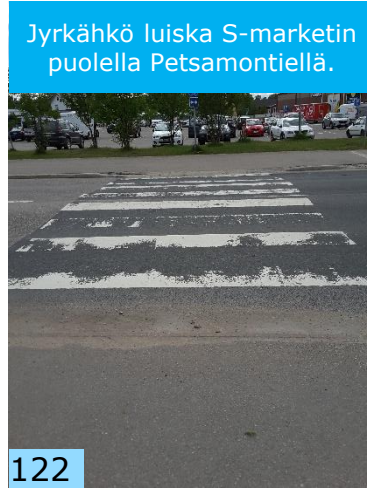
122

Jyrkähkö luiska S-marketin puolella Petsamontiellä.

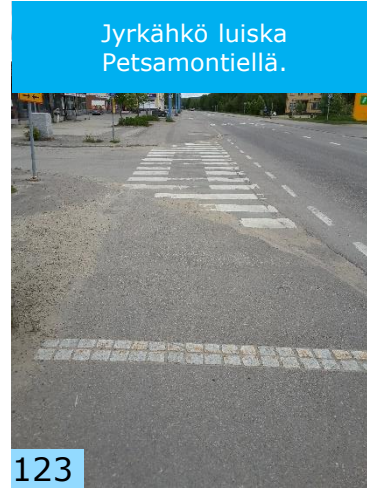
123

Jyrkähkö luiska Petsamontiellä.

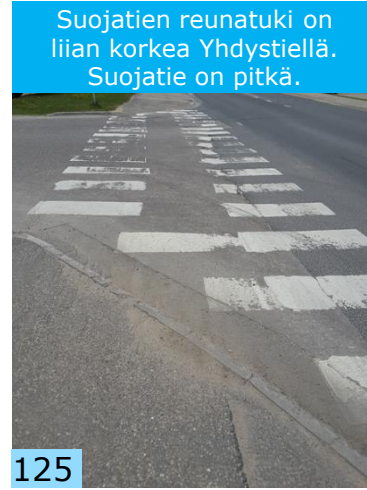
125

Suojatien reunatuki on liian korkea Yhdystiellä. Suojatie on pitkä.

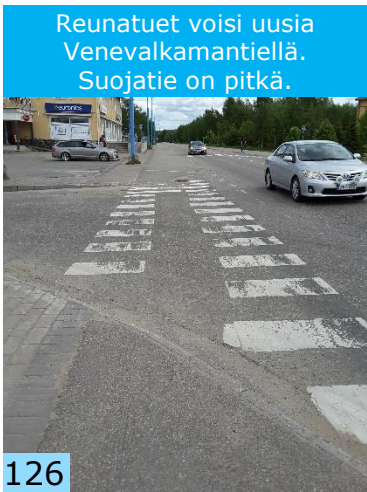
126

Reunatuet voisi uusia Venevalkamantiellä. Suojatie on pitkä.

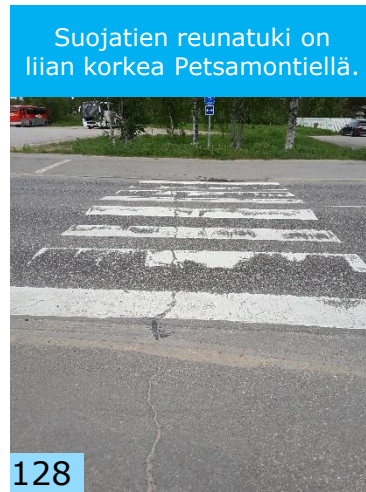
128

Suojatien reunatuki on liian korkea Petsamontiellä.

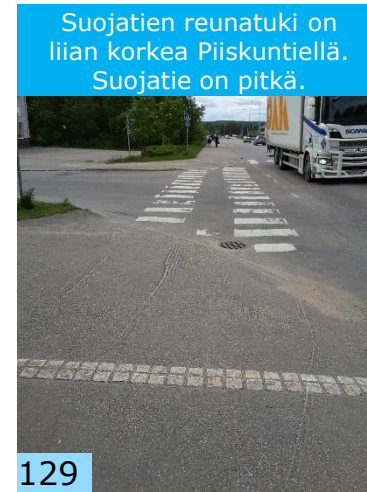
129

Suojatien reunatuki on liian korkea Piiskuntiellä. Suojatie on pitkä.

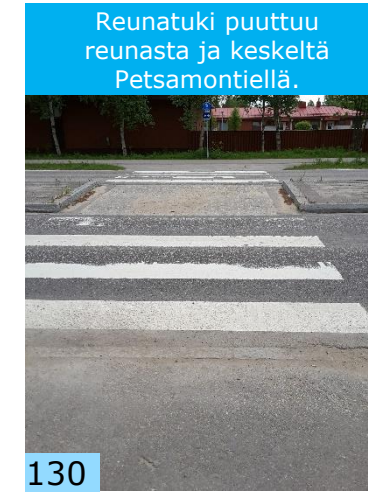
130

Reunatuki puuttuu reunasta ja keskeltä Petsamontiellä.

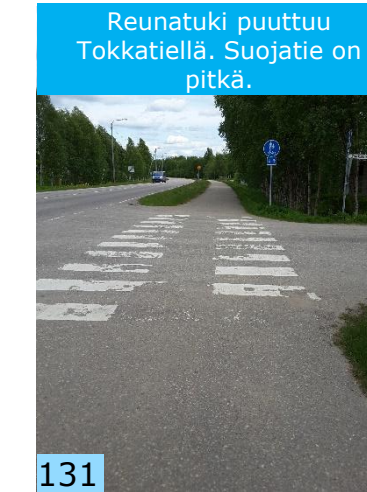
131

Reunatuki puuttuu Tokkatiellä. Suojatie on pitkä.

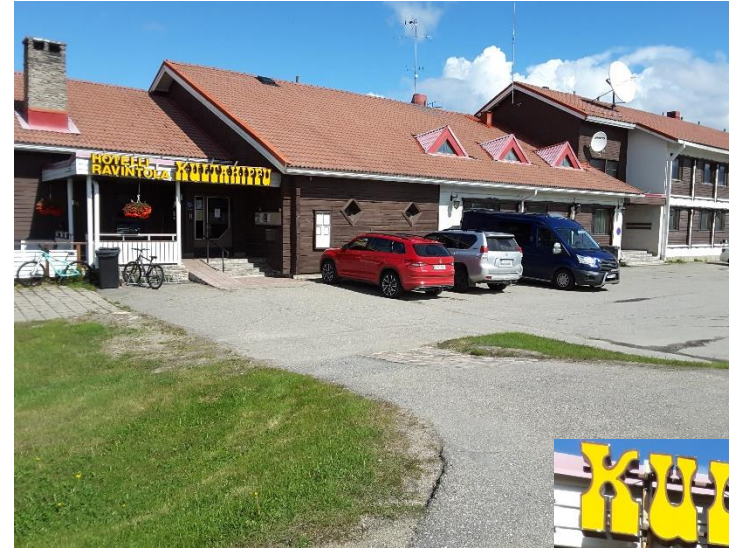
# Hotelli-ravintola Kultahippu (ei numeroitu kartassa)

- Kulkureitti on jyrkkä Petsamontien jalankulun väylältä. [Suositus: Tarkastellaan mahdollisuutta loiventaa luiskaa.](#)
- Jyrkkä luiska ovelle, käsijohde on liian lyhyt. [Suositus: Korjataan luiska ja käsijohde suositusten mukaiseksi.](#)

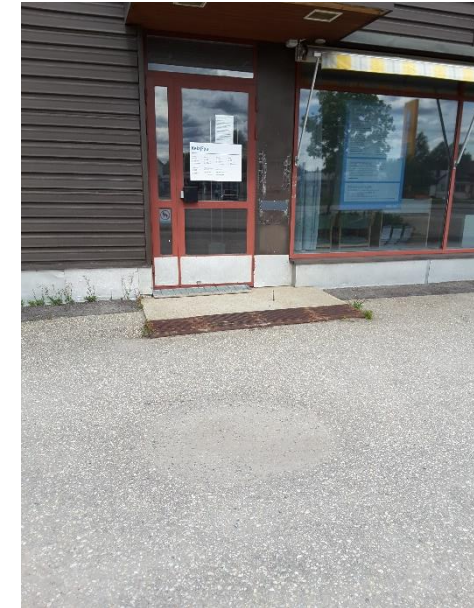
# Kela (124)

- Parkkipaikkoja ei ole merkitty maahan.  
Suositus: Merkitään paikat myös asfalttiin.
- Sisäänkäynnin edessä on kynnyksiä.  
Suositus: Tarkastetaan, että kynnykset ovat enintään 20 mm korkeita.
- Ovi on liian kapea. Suositus: Tarkastellaan mahdollisuutta leventää ovi suositusten mukaiseksi (900 mm).
- Ovi on lukossa, eli oven avaamiseen vaadittavaa voimaa ei saatu kartoitettua.  
Suositus: Oven avaamiseen tarvittava voima on hyvä kartoittaa.

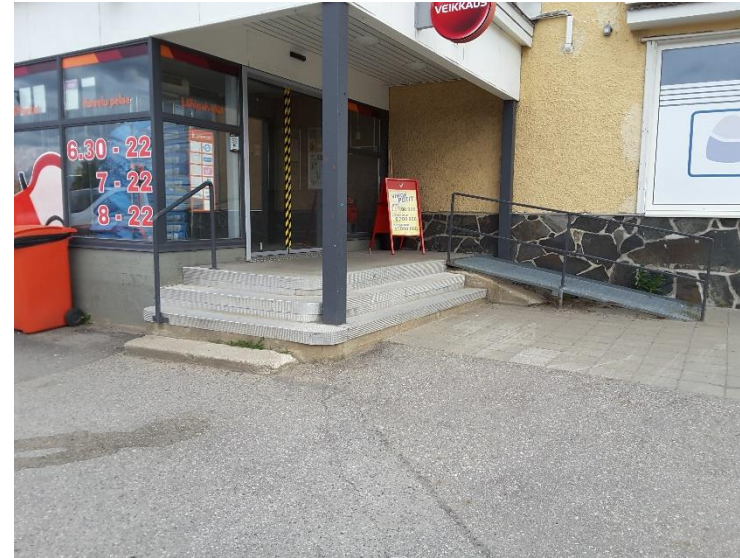
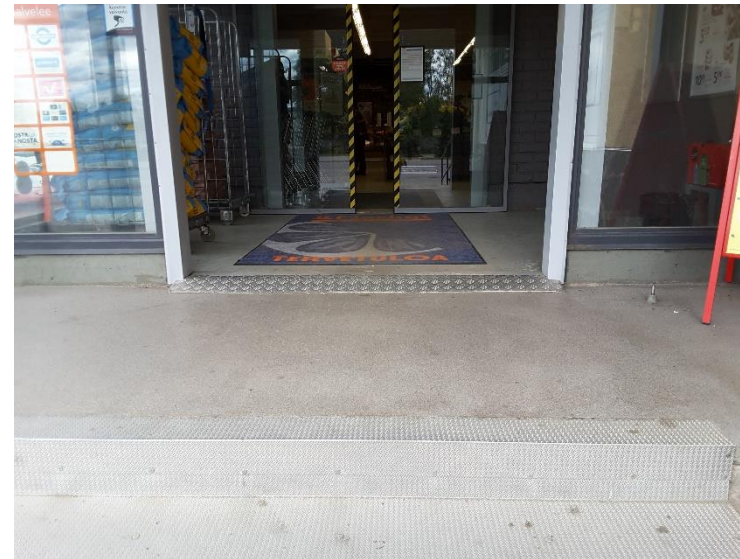
# K-market (127)

- Pihassa ei ole esteettömiä autopaikkoja.  
Suositus: Lisätään vähintään yksi esteetön autopaikka mahdollisimman lähelle sisäänkäyntiä.
- Sisäänkäynnille johtaa jyrkähkö (kaltevuus 10 %) luiska.  
Suositus: Korjataan luiska ohjeiden mukaiseksi.
- Käsijohde liian lyhyt sekä portaissa että luiskassa.  
Suositus: Korjataan käsijohteet ohjeiden mukaisiksi.

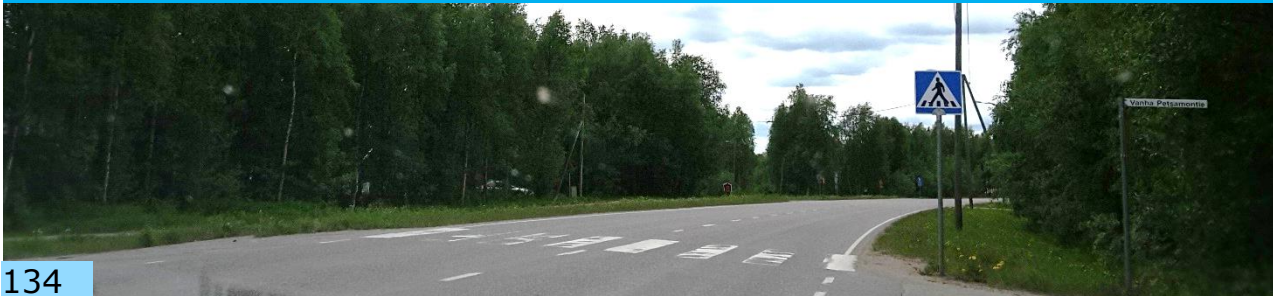
134

Suojatie ei johda kunnolla mihinkään Petsamontiellä.

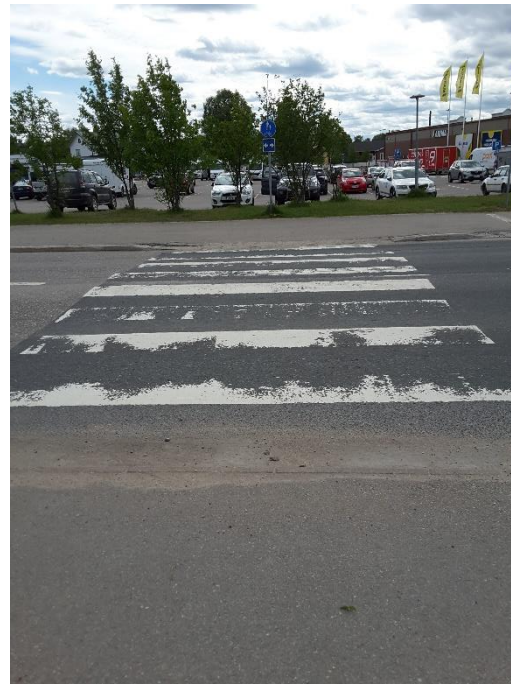
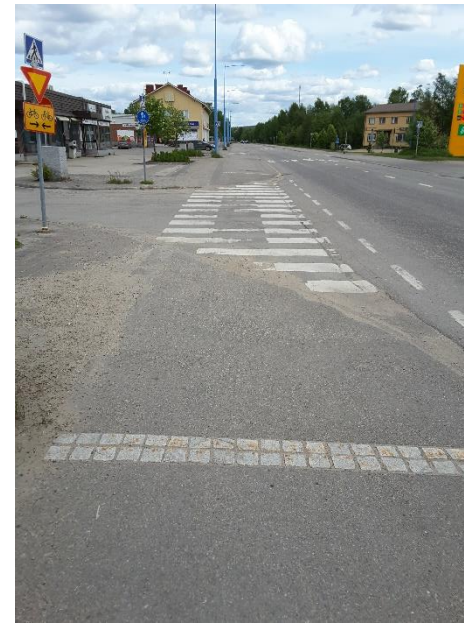
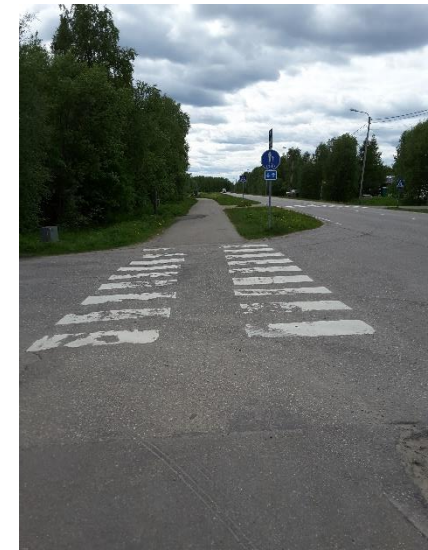
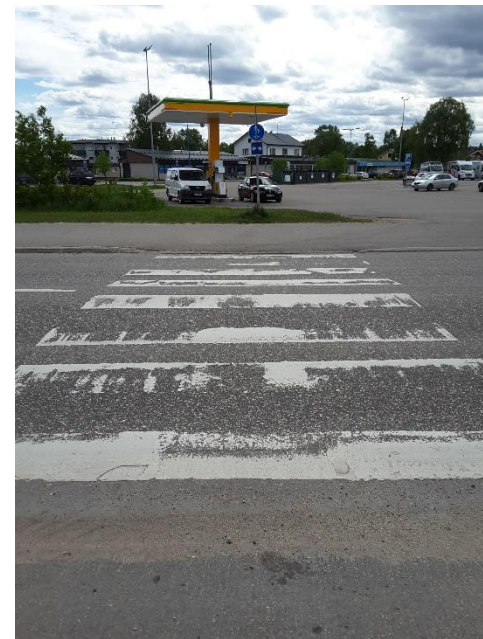
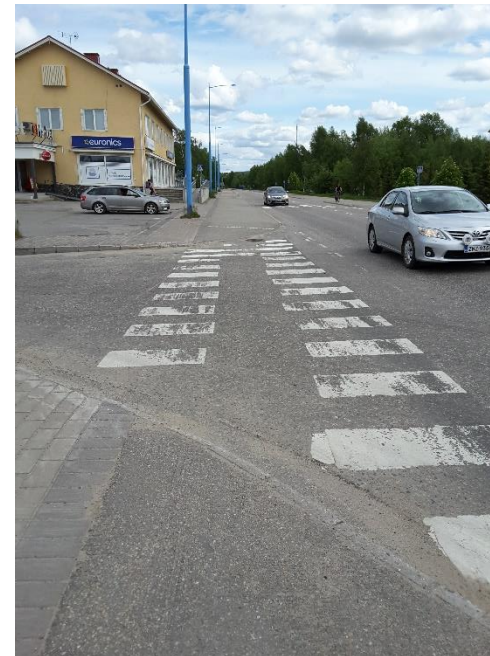
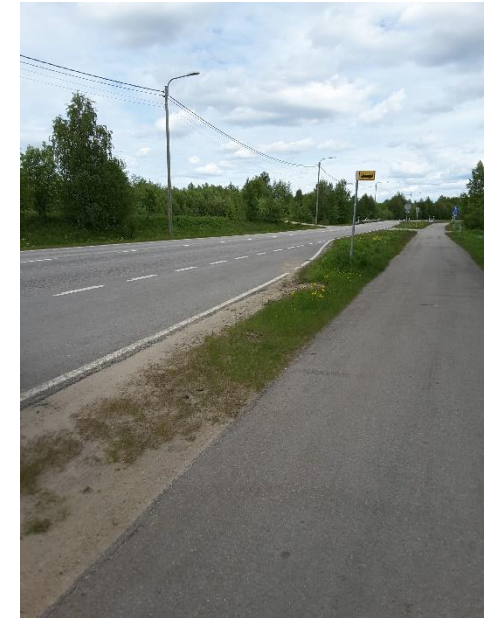
# Petsamontie yleisesti

- Väylä on pääosin hyvässä kunnossa.
- Suojatiemerkinnyt ovat paikoin kuluneet. Osa suojateistä on liian pitkiä (suositus korkeintaan 7 m).

Suositus: Suojatiemerkinnyt on hyvä uusita ja liian pitkien suojateiden osalta tarkastella mahdollisuutta keskisaarekkeen rakentamiseen.

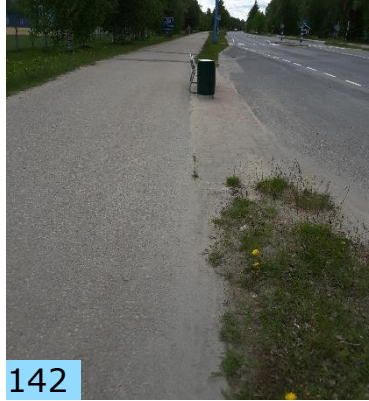
142

Bussipysäkkiä ei ole korotettu Ivalontien varrella.

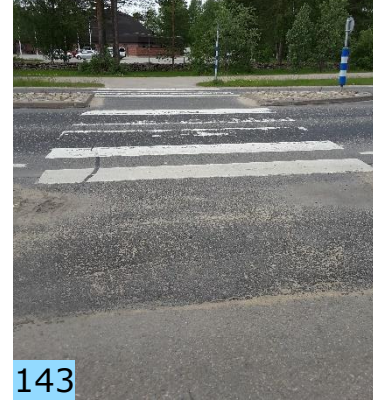
143

Suojatien reunatuki puuttuu Ivalonttiellä, merkinnät ovat kuluneet.

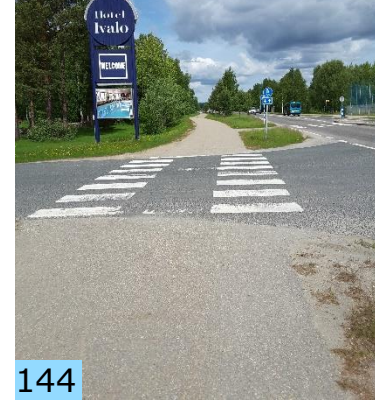
144

Suojatien reunatuki puuttuu hotellin risteyksessä.

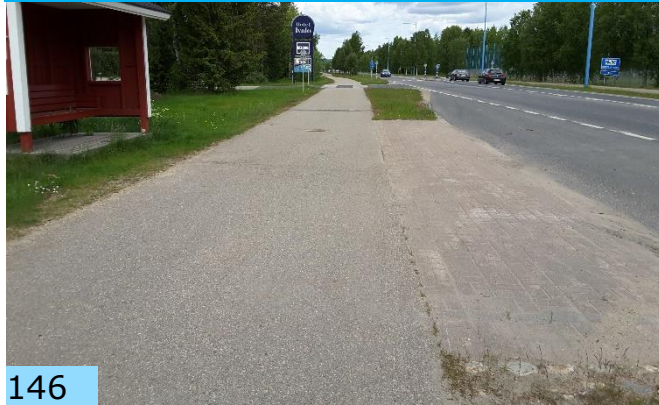
146

Pysäkkiä ei ole korotettu Ivalontien varrella, noin 100 mm korkea kynnyks katokseen. Ei luiskausta.

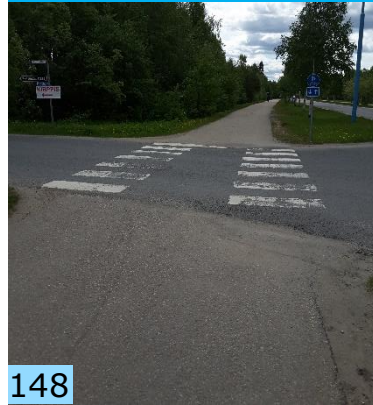
148

Suojatien reunatuki puuttuu Poronttiellä, merkinnät kuluneet.

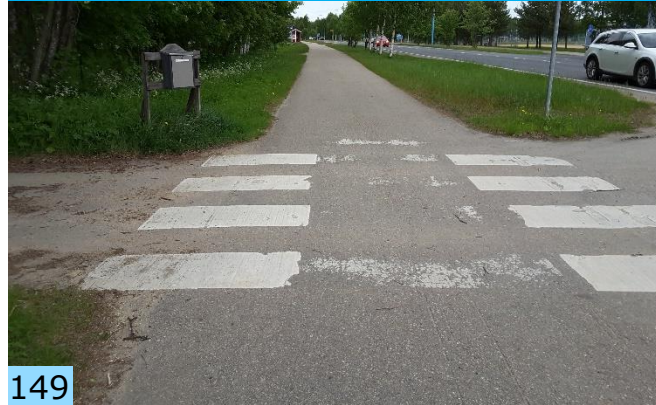
149

Suojatien reunatuki puuttuu Ivalontien varrella.

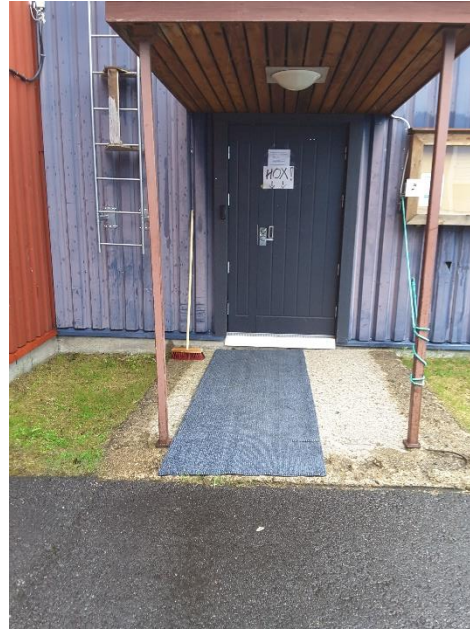
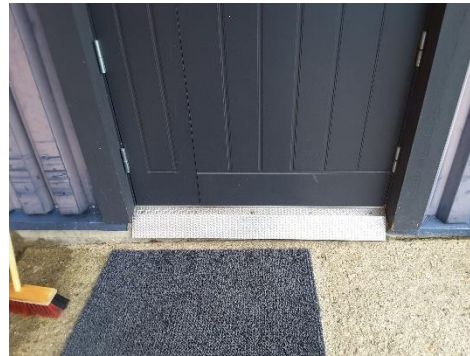
# Kuntosali (147)

- Sisäänkäynnin edustan ja kulkuväylän välillä on 50 mm korkea tasoero. **Suositus:** Tarkastellaan mahdollisuutta madaltaa tasoeroa.
- Tasanteen pinta on röpelöinen ja matto on kulkuväylällä. **Suositus:** Tarkastellaan mahdollisuutta pinnoittaa tasanne uudestaan. Asetellaan matto paremmin.
- Oven edessä on 150 mm korkea kynnyks. **Suositus:** Tarkastellaan mahdollisuutta madaltaa kynnyksen enintään 20 mm korkeaksi tai rakentaa lyhyt luiska siihen.
- Ovipainike on 1440 mm korkeudella. **Suositus:** Sijoitetaan ovipainike enintään 1100 mm korkeudelle.
- Ovi on lukossa, eli avaamiseen vaadittavaa voimaa ei saatu kartoitettua. **Suositus:** Oven avaamiseen tarvittava voima on hyvä kartoittaa.

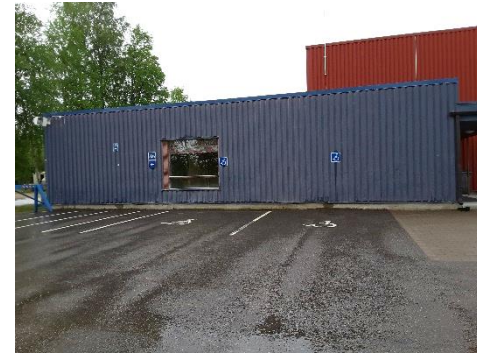
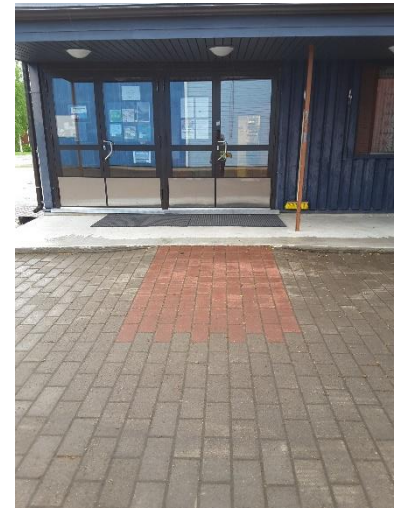
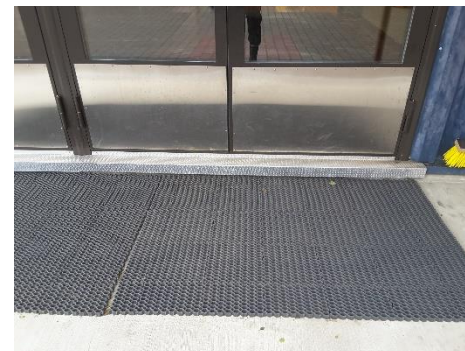
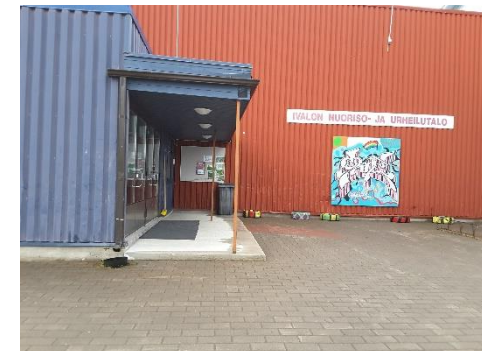
# Nuoriso- ja urheilutalo (147)

- Pyörätelineet ovat luiskan edessä. **Suositus:** Siirretään pyöräteline.
- Tasanteelle on punainen luiskaus, joka erottuu vähän huonosti. **Suositus:** Tarkastellaan mahdollisuutta selkeyttää luiskaa.
- Ovi on lukossa, eli avaamiseen tarvittavaa voimaa ei saatu kartoitettua. **Suositus:** Avaamiseen tarvittava voima on hyvä kartoittaa.
- Oven edessä 80 + 50 mm kynnykset. **Suositus:** Kynnykset saisivat olla enintään 20 mm korkeita.

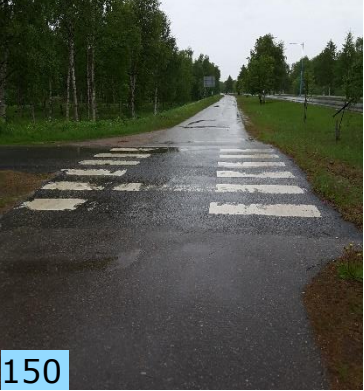
150

Vanha suojatie  
Männiköntiellä, merkinnät  
tulisi poistaa.

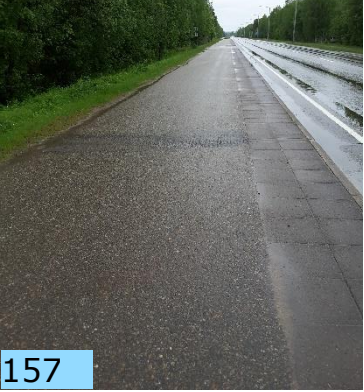
157

Ivalontien varrella väylällä  
paikoin liikaa  
sivukaltevuutta (3,4 %)

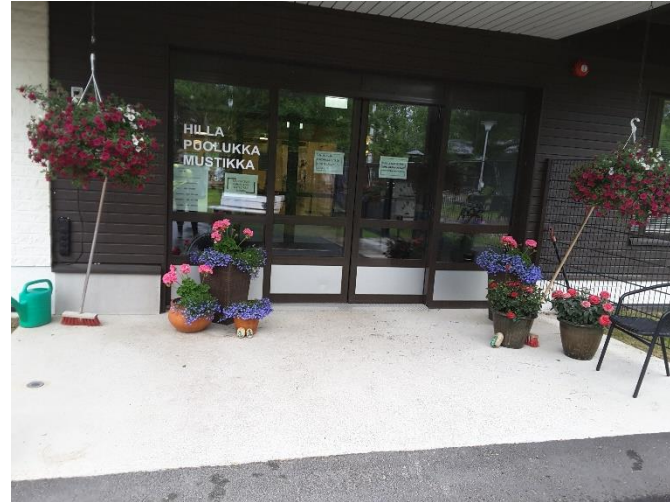
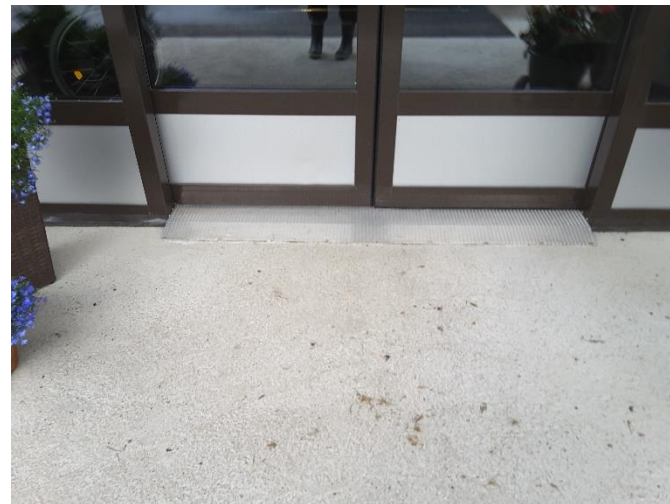
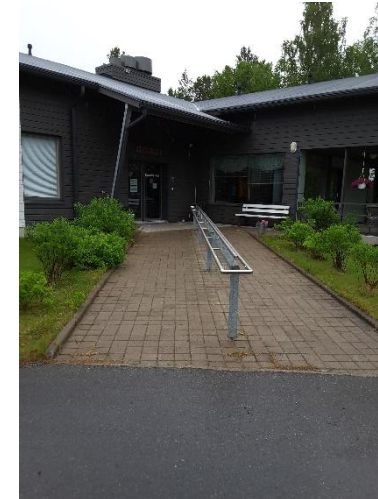
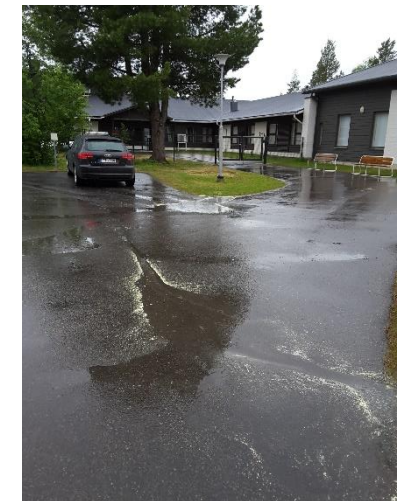
# Männikön palvelukoti (156)

- Pääsisäänkäynnin lähellä ei ole merkittyinä esteettömiä autopaikkoja.  
**Suositus:** Tehdään pääoven läheisyyteen vähintään yksi LE-autopaikka.
- Ovikello on 1310 mm korkeudella.  
**Suositus:** Sijoitetaan ovikello enintään 1100 mm korkeudelle.
- Kaarnikka-ovella 30 mm korkea kynnyks ja ovikello on 1570 mm korkeudella.  
**Suositus:** Tarkastellaan mahdollisuutta madaltaa kynnyksen enintään 20 mm korkeaksi, sijoitetaan ovikello enintään 1100 mm korkeudelle.

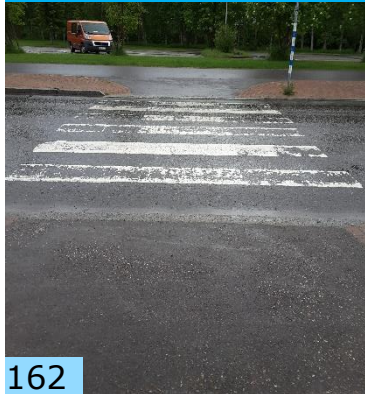
162

Suojatien reunatuki  
puuttuu Takkatiellä,  
merkinnät kuluneet.

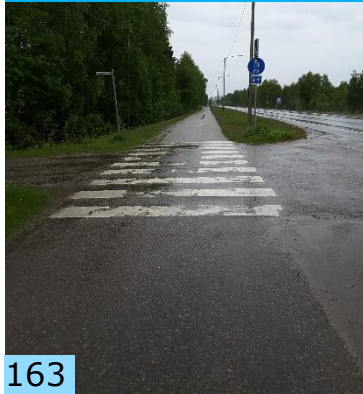
163

Suojatien reunatuki  
puuttuu Männiköntiellä,  
merkinnät kuluneet.

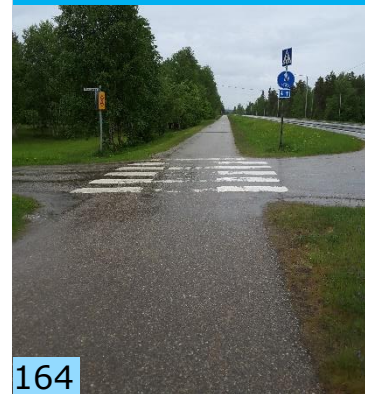
164

Suojatien reunatuki  
puuttuu Pumpulitiellä,  
merkinnät kuluneet.
