# Saariselän keskusta-alueen esteettömyyssuunnitelma

Raportti 15.8.2022

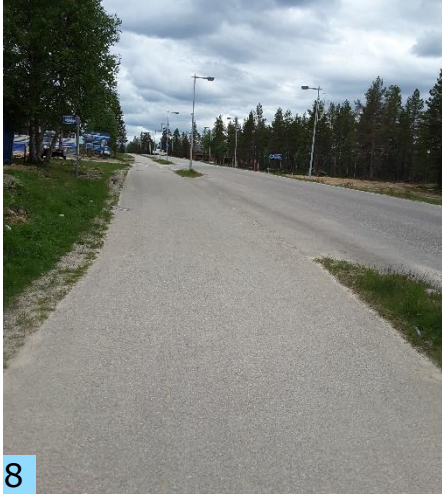
8

Pysäkkiä ei ole korotettu ja se erottuu heikosti väylästä Kiveliöntien varrella.

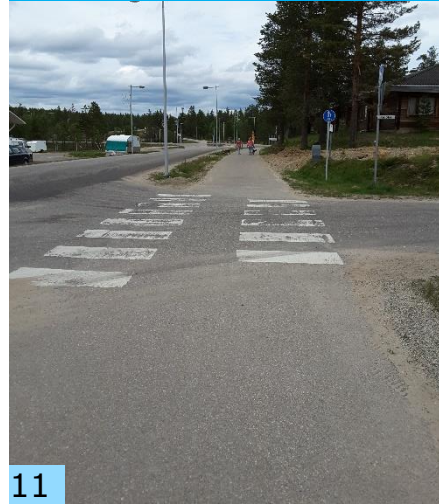
11

Suojatien reunatuki puuttuu Kelotiellä.

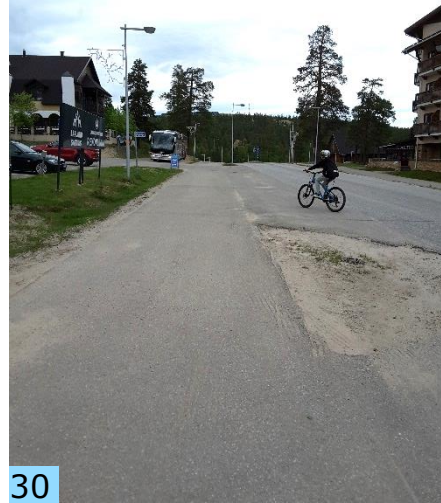
30

Bussipysäkki sekoittuu väylään Saariseläntien varrella.

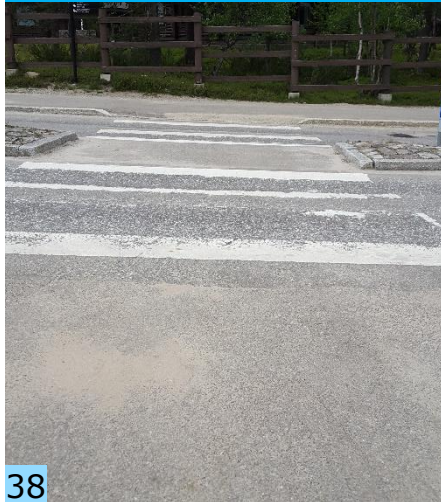
Suojatien reunatuki puuttuu toiselta puolelta Saariseläntiellä.

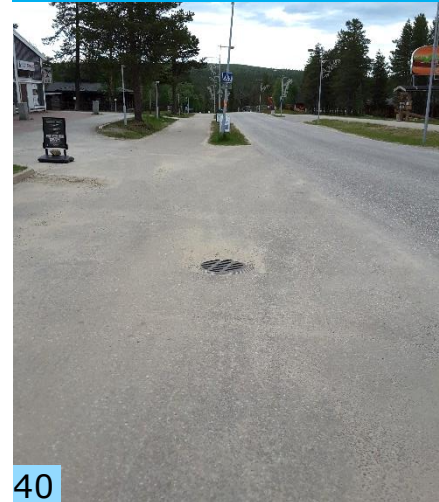
Reunatuki puuttuu Saariseläntien varrella.

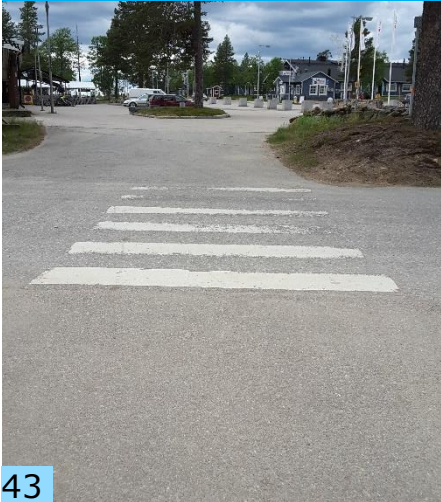
Suojatien reunatuki puuttuu Raitopolulla.

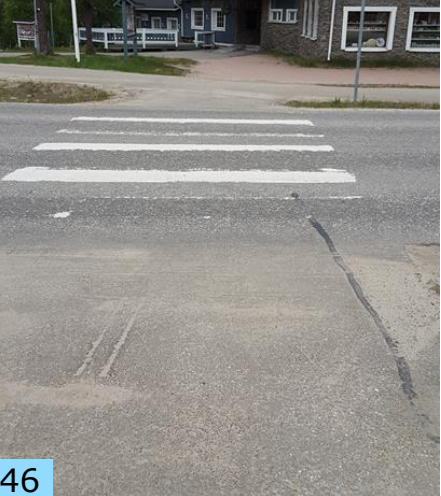
Suojatien reunatuki puuttuu Saariseläntiellä, suojatiemerkinnyt ovat kuluneet.

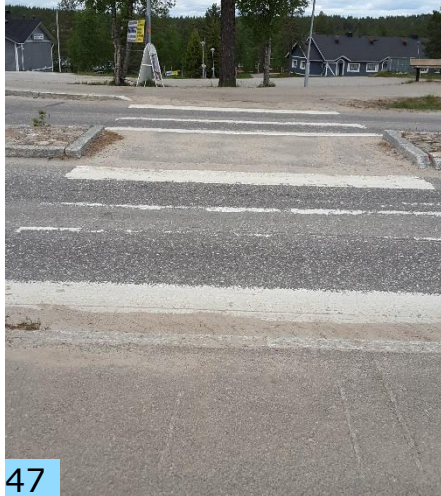
Suojatien yläreuna on liian jyrkkä Saariseläntiellä.

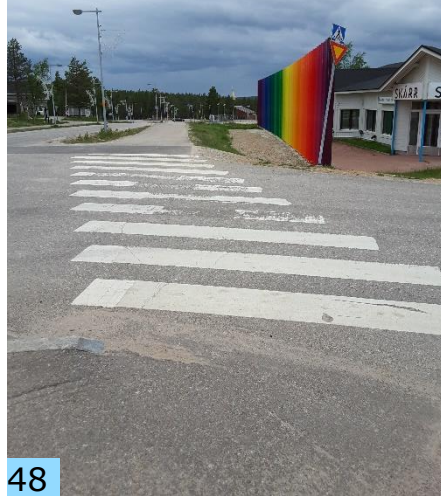
Suojatien reunatuki puuttuu ja suojatie on vino Honkapolulla. Suojatie on pitkä.
